## **Projecte bàsic i d'execució**

**Projecte de rehabilitació energètica i accessibilitat**  
**Intervenció a l'envolupant i a l'interior de l'edifici**

## **ANNEX DOCUMENTACIÓ GRÀFICA**

Avinguda Madrid, 1 Bloc A  
08227 Terrassa (BARCELONA)

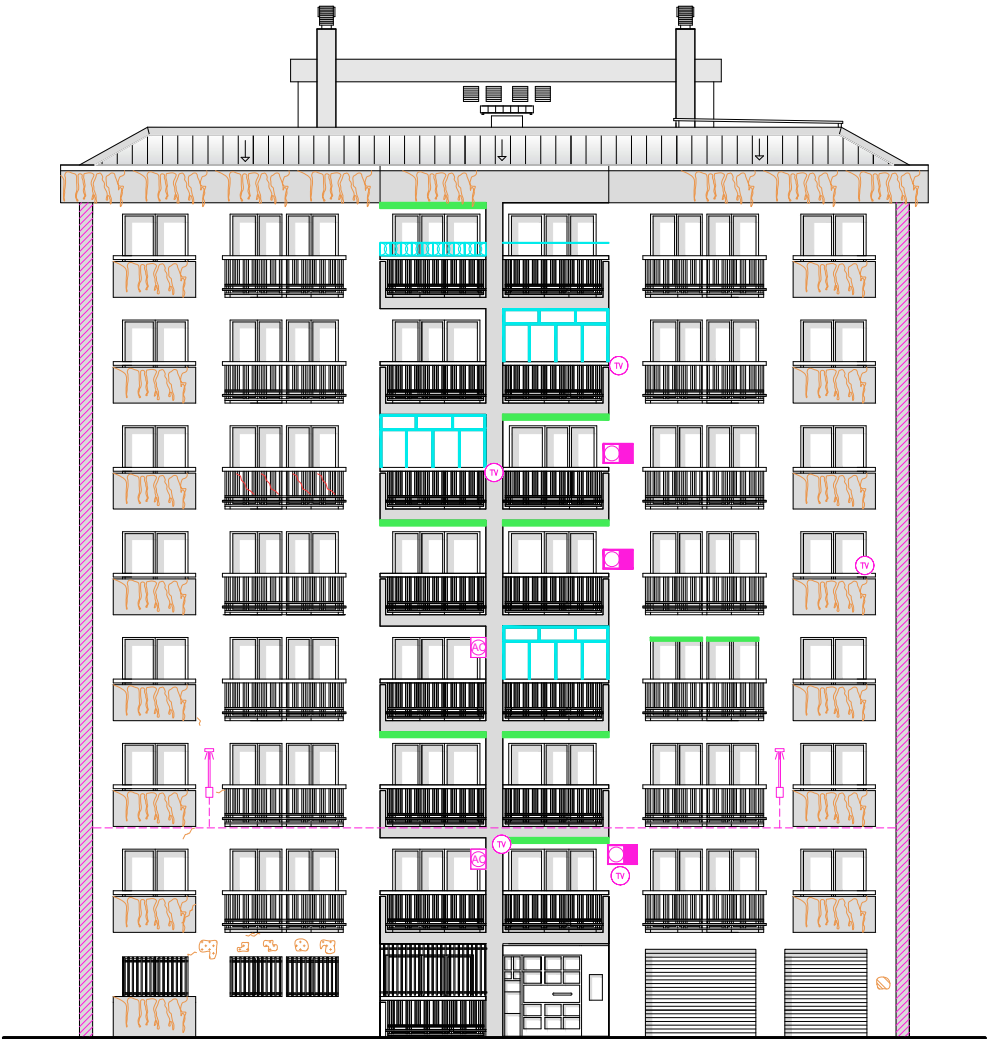
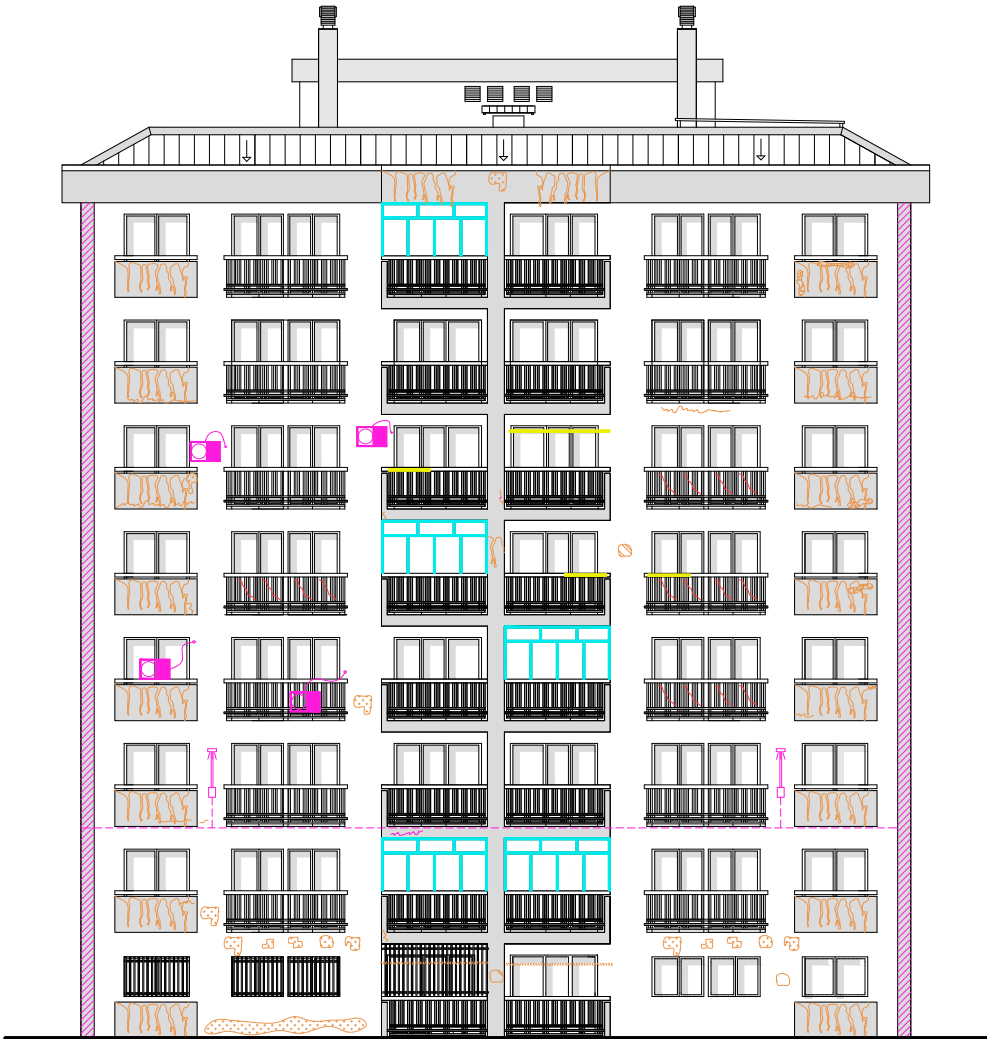
DEFICIÈNCIES  
Façana A-A'  
0 1 2 5 m  
ESCALA 1:200 DIN A3

- 1) En general totes les baranes presenten un mal estat de pintat. I moltes baranes presenten un estat avançat d'oxidació
- 2) Els escopidors s'han de canviar tots (amb un goteró adequat)
- 3) Els remats de coronació de la coberta s'han de substituir (amb un goteró adequat)
- 4) Les reixes de protecció als baixos presenten un estat avançat d'oxidació
- 5) Esquerda de probable assentament a la sala de comptadors
- 6) Esquerdes als balcons
- 7) A la coberta es necessita rebocat i repintat de murs
- 6) Interfonos no funcionen
- 7) Hi ha nius a les façanes - s'ha de preveure la retirada
- 8) Gelosies dels patis en mal estat (algunes lames doblegades)

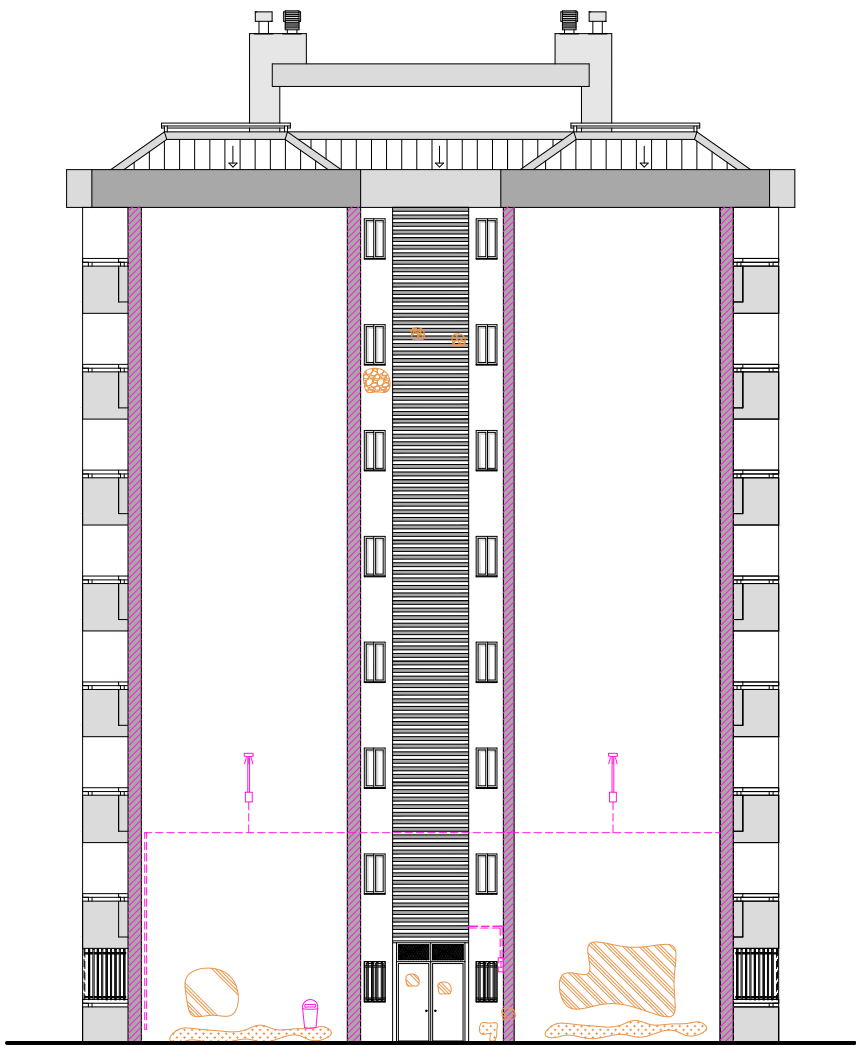
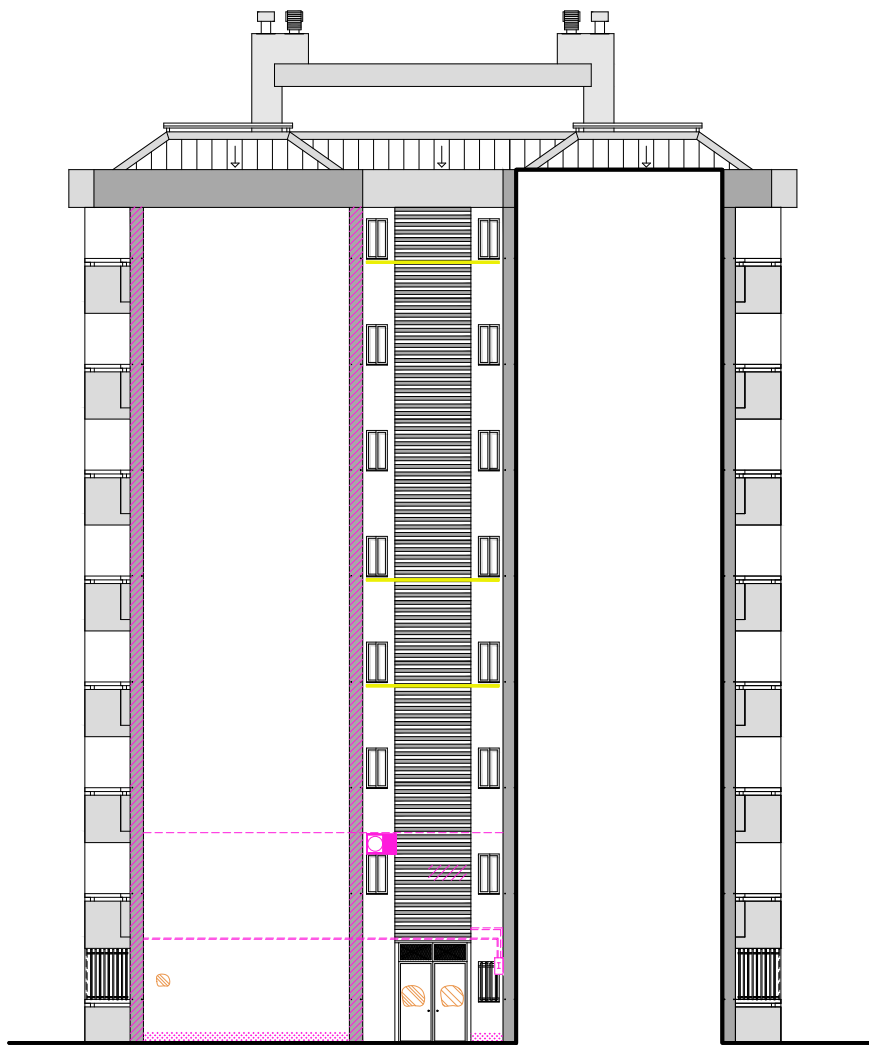
DEFICIÈNCIES  
Façana B-B'

- 1) En general totes les baranes presenten un mal estat de pintat. I moltes baranes presenten un estat avançat d'oxidació
- 2) Els escopidors s'han de canviar tots (amb un goteró adequat)
- 3) Els remats de coronació de la coberta s'han de substituir (amb un goteró adequat)
- 4) Les reixes de protecció als baixos presenten un estat avançat d'oxidació
- 5) Esquerda de probable assentament a la sala de comptadors
- 6) Esquerdes als balcons
- 7) A la coberta es necessita rebocat i repintat de murs
- 6) Interfonos no funcionen
- 7) Hi ha nius a les façanes - s'ha de preveure la retirada
- 8) Gelosies dels patis en mal estat (algunes lames doblegades)

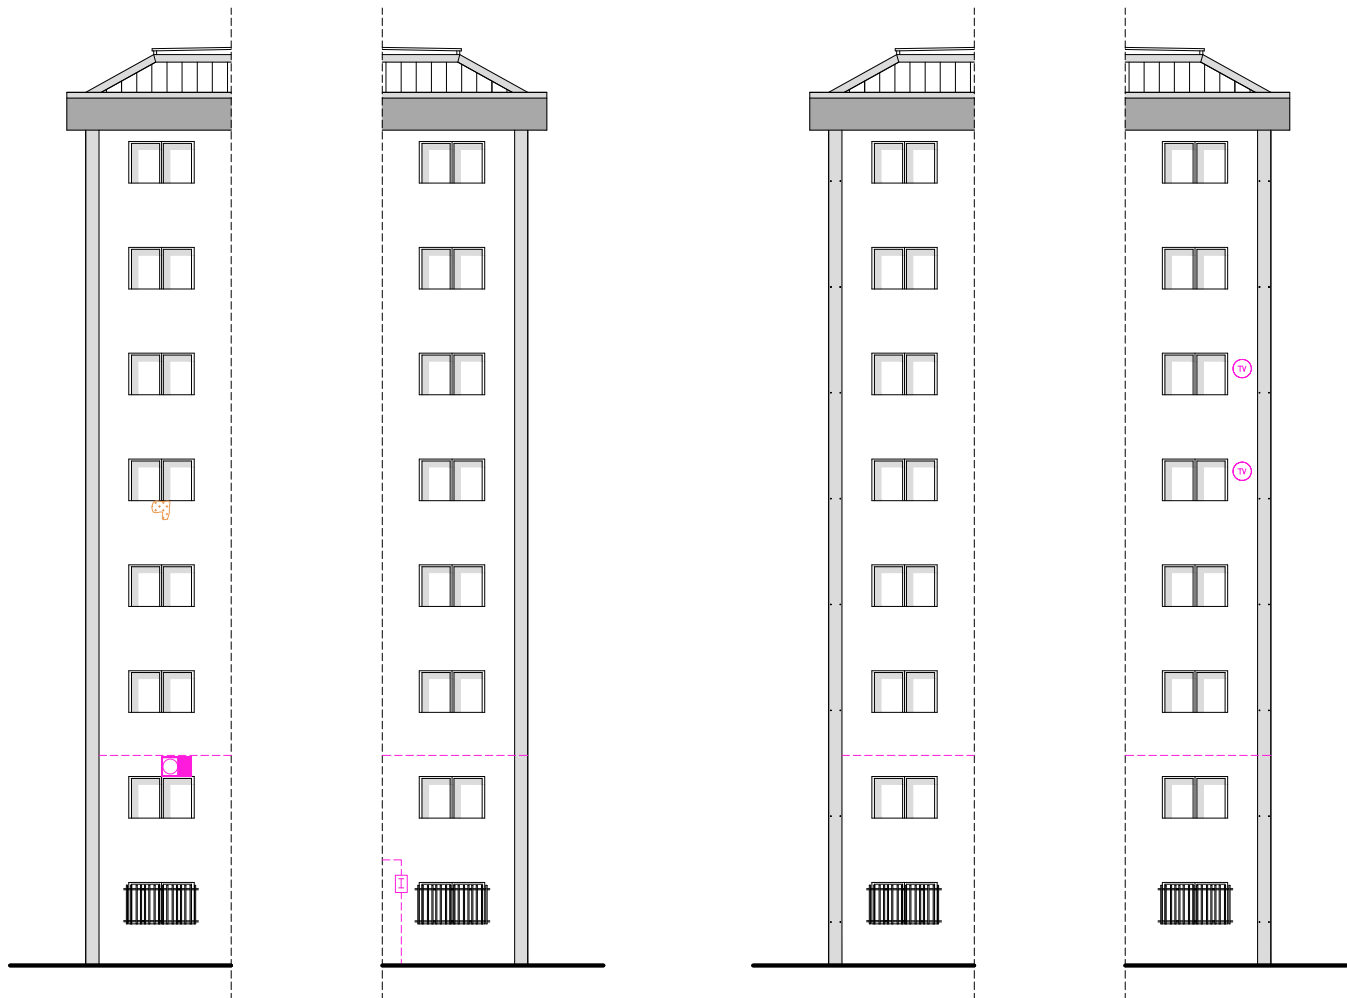
DEFICIÈNCIES  
Façana E-E'  
0 1 2 5 m  
ESCALA 1:200 DIN A3

- 1) En general totes les baranes presenten un mal estat de pintat. I moltes baranes presenten un estat avançat d'oxidació
- 2) Els escopidors s'han de canviar tots (amb un goteró adequat)
- 3) Els remats de coronació de la coberta s'han de substituir (amb un goteró adequat)
- 4) Les reixes de protecció als baixos presenten un estat avançat d'oxidació
- 5) Esquerda de probable assentament a la sala de comptadors
- 6) Esquerdes als balcons
- 7) A la coberta es necessita rebocat i repintat de murs
- 6) Interfonos no funcionen
- 7) Hi ha nius a les façanes - s'ha de preveure la retirada
- 8) Gelosies dels patis en mal estat (algunes lames doblegades)
