Assumpte            **Informe tècnic**  
Expedient de        COEM - Contractació per via d'emergència d'obres, serveis i subministraments  
Núm. expedient    COEM/2024/2

## Informe de necessitat de contractar mitjançant tramitació d'emergència per les actuacions d'estabilització del conjunt de les naus situades entre els carrers del Bruc i de Frederic Soler de Terrassa

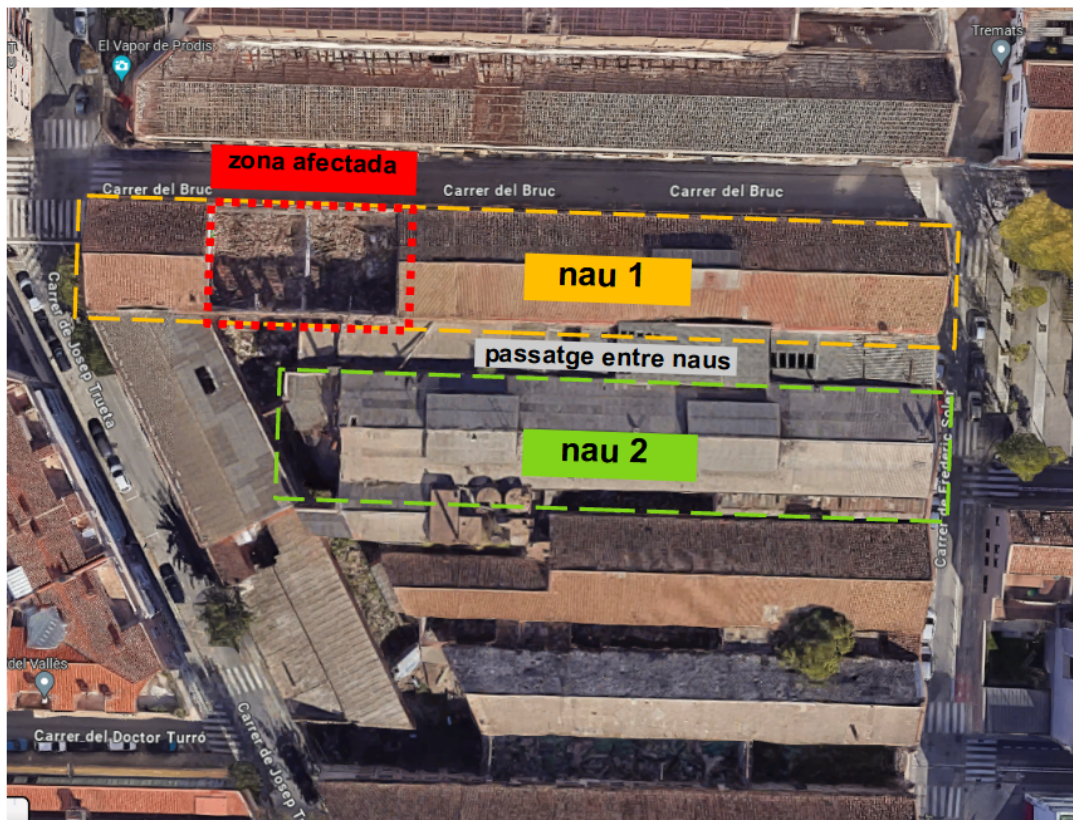
3. La **nau 1** té una longitud d'uns 108,00m i una amplària d'uns 13,60m. Consta de planta baixa, amb una superfície d'uns 1.470,00 m<sup>2</sup>, amb accés des del carrer Bruc i des del carrer de Frederic Soler. En el costat oest hi ha una zona amb una planta semi-soterrada. La nau limita al sud amb un passatge que el separa de la següent **nau 2**.

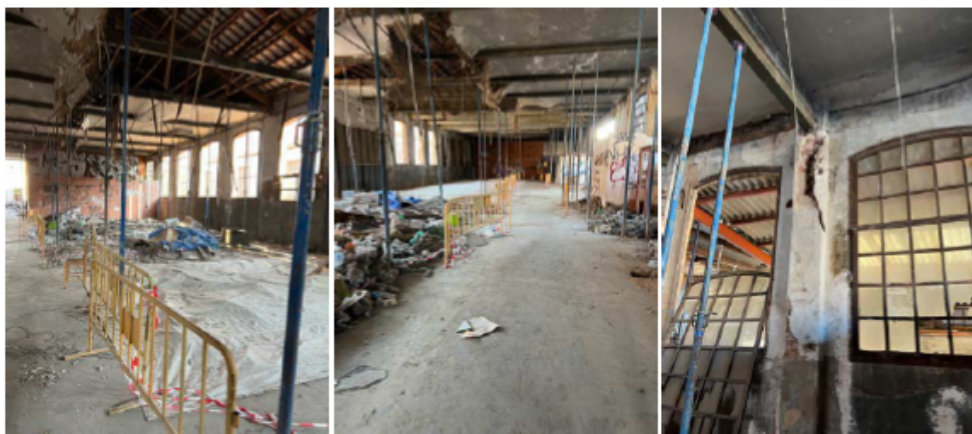
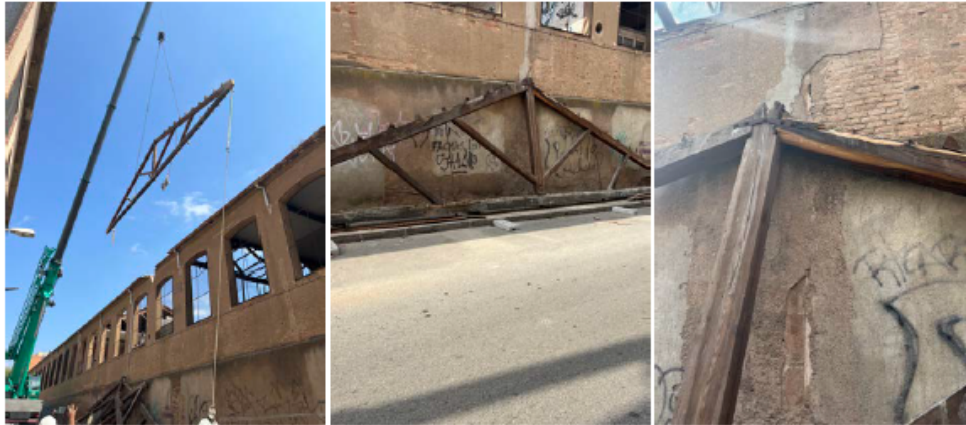
5. Concretament, el dia 18 de juliol de 2022 va col·lapsar una de les encavallades de fusta de la **nau 1**, arrossegant tres trams de biguetes, havent-se de desmuntar a continuació sis encavallades més, fent un total de 7 unitats suprimides, el que va provocar haver de deixar uns 300m2 de nau sense coberta (una longitud de 23m x13,40m d'amplària). La part del sector on va caure la coberta ensorrada correspon amb la ubicació d'una planta semisoterrada de la nau, que està oberta al passatge entre naus i limita al nord amb façana opaca del carrer Bruc. Aquest espai soterrat té l'estructura feta amb bigues d'acer, pilars de fossa i voltes atirantades de vàries capes de rajoles.

6. En l'actuació d'emergència es va procedir a enderrocar de manera controlada les encavallades de fusta que es van considerar en perill d'inestabilitat i tota la mènsula ceràmica, així com la tortugada i les teules que coronaven els murs de les dues façanes longitudinals de la zona afectada. Es van apuntalar amb puntals metàl·lics la resta d'encavallades de fusta de la nau on es va produir l'enfonsament denominada **nau 1** i també es va apuntalar l'espai de passatge entre la nau adjacent, denominada **nau 2**. En les operacions realitzades durant el desmuntatge, es va fer caure el cel ras de canyís amb corretges de tota la nau, i es van retirar tots els elements que estaven deslligats o que amb una petita pressió ho poguessin estar, per evitar possibles enfonsaments en l'espai interior de la nau o sobre la via pública. Es va procedir a realitzar la neteja i retirada d'una part dels elements ensorrats tot i que no es va poder netejar completament la nau. Únicament es va condicionar els espais el suficient per poder fer passadissos per poder habilitar el pas de la maquinària que havia d'entrar en les zones afectades per fer les actuacions d'emergència. La vorera del carrer Bruc es va protegir col·locant tanques provisionals d'obra per tal d'evitar el pas de persones en la vorera del costat de la nau i es va prohibir l'estacionament de vehicles en aquell lateral del carrer Bruc.

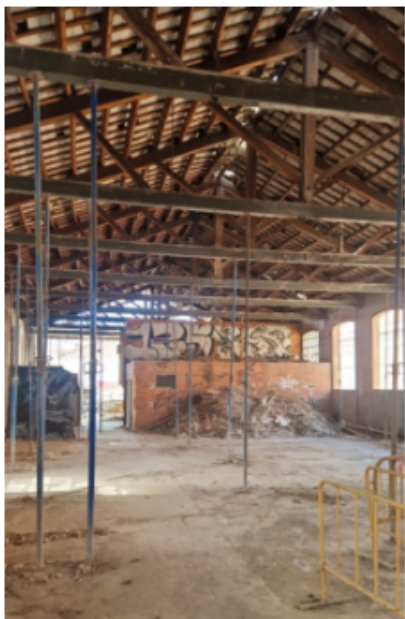
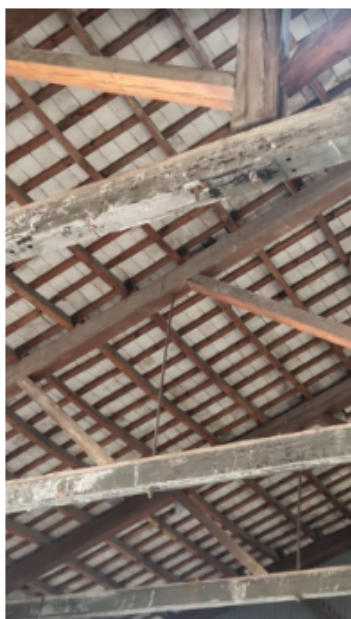
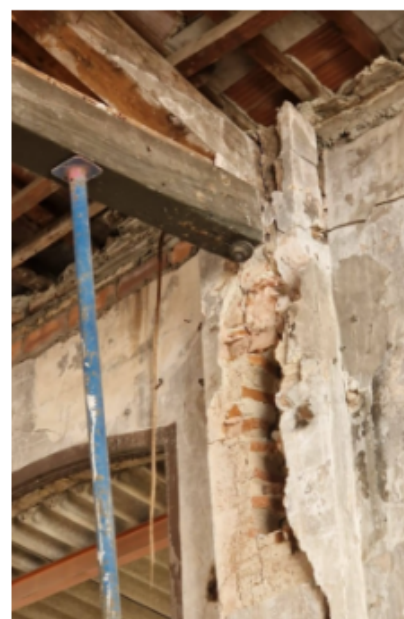
12. En la darrera visita realitzada el dilluns 11 de març de 2024 els tècnics municipals han fet inspecció de la zona afectada, després d'un cap de setmana amb forts episodis de pluges i vent. Durant la jornada del dissabte 9 de març va ploure de forma continuada durant tot el dia.

A conseqüència dels darrers mesos de sequera i les altes temperatures, els elements de fusta de l'estructura de la coberta han patit una pèrdua d'humitat molt intensa. Això ha provocat que aquest elements de fusta, al estar exposats de cop a la pluja continuada del dia 9 de març, hagi produït un efecte rebot i imprevisible, en quant al comportament dels suports de la coberta.

S'ha observat, per exemple, que les encavallades de fusta, que estaven totalment seques, amb la pluja continuada s'han mogut i han causat nous desplaçaments en els seus recolzaments que han provocat petites torsions dels elements de fusta i que posen en risc l'estat dels nusos d'unió que lliguen la seva estructura.

S'ha comprovat, que l'estat d'alguns d'aquests elements estructurals de l'edifici han agreujat molt significativament les patologies existents i que per tant poden comprometre la seguretat de la resta de components de les naus.

En la darrera visita també s'ha comprovat que alguns dels puntals que estabilitzaven les encavallades de la coberta han caigut a causa d'aquest moviment. Això provoca que no es pugui entrar amb seguretat a fer el seguiment de control i manteniment de les mesures preventives com s'estava realitzant fins al moment.

16. Cal actuar d'emergència per re-apuntalar les encavallades afectades, reforçar i estabilitzar els elements de suport de les naus. Es tracta d'una actuació de necessitat imminent, la demora pot produir danys majors sobre l'estructura amb perillositat per a les persones. Així mateix, el tram del carrer Bruc entre els carrers de Josep Trueta i Frederic Soler, haurà d'estar tallat al pas de persones i vehicles per a la realització de les tasques d'estabilització de la nau. Les operacions d'emergència que ara es realitzaran, s'haguessin hagut de fer en el futur projecte de posada en ús les naus i aquestes no impliquen un sobrecost sinó simplement una execució anticipada forçada per l'emergència.
