**PROJECTE DE REHABILITACIÓ DE LES PATOLOGÍES  
DE L'EDIFICI DE LA FACULTAT DE DRET**  
1ERA FASE (REVISIÓ MAIG 2022)

Servei d'Oficina Tècnica i Manteniment

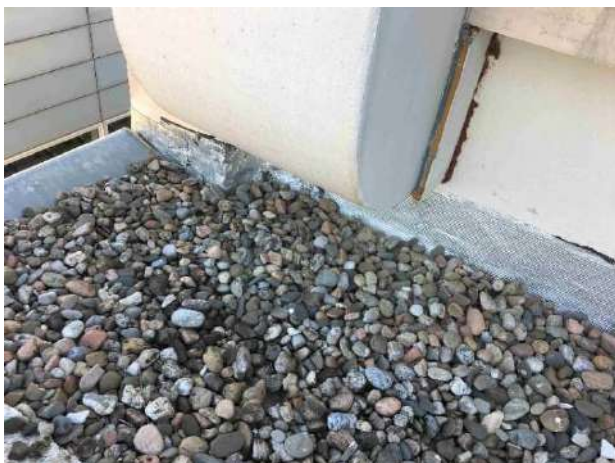
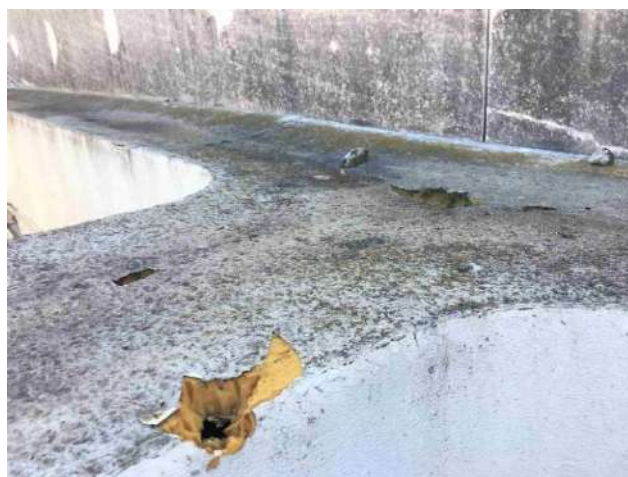
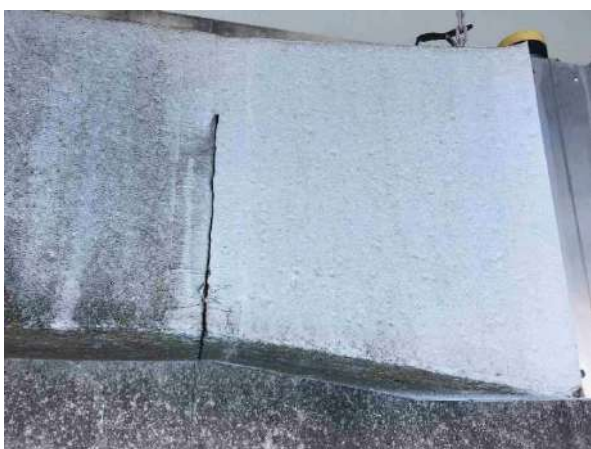
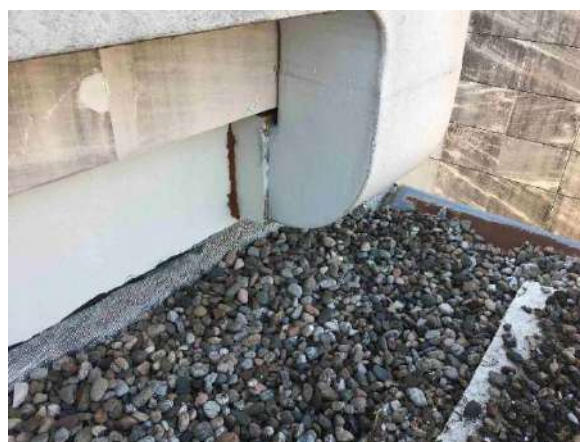
Aparentment aquestes humitats de les aules D1-508 i D1-509 i sala D2-437 estan provocades pels remats deficients de la instal·lació de 2012 d'un nou climatitzador per unes aules, per les entregues deficients dels nous conductes d'aire a l'entrada i sortida de la obertura a la teulada i per la manca de remats metàl·lics ben segellats. Per donar més altura als remats existents de la tela impermeabilitzant es deuria treure una franja d'aïllament a davant de la obertura a la coberta, que ara no està aïllada. Es va tapar o canviar el vidre per un envanet remolinat. A més, els conductes exteriors estan foradats i amb juntes desenganxades. Aquests punts també son entrades d'aigua.

Impermeabilitzar bé l'obertura a la coberta i aïllar-la junt amb la franja no aïllada.

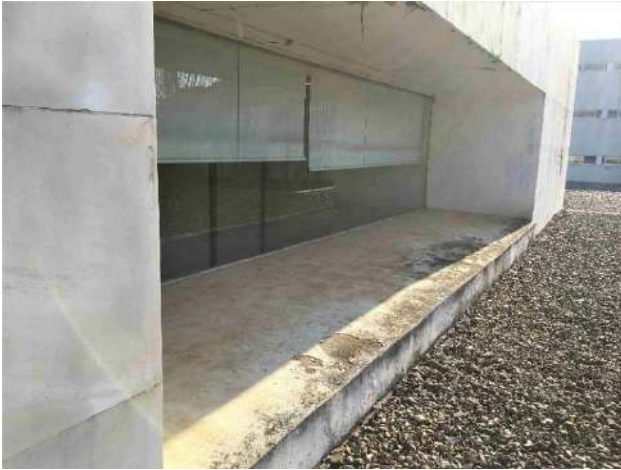
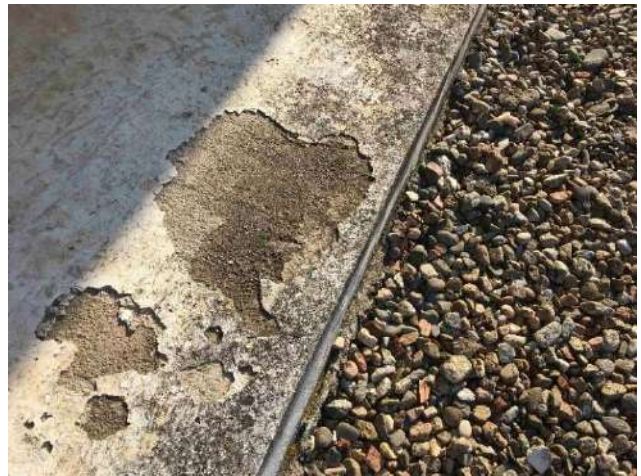
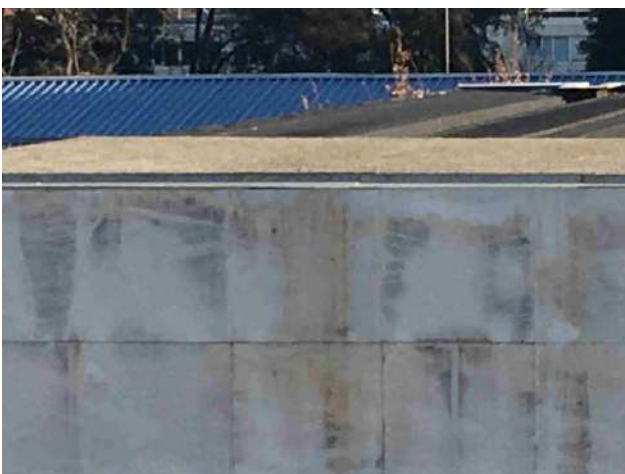
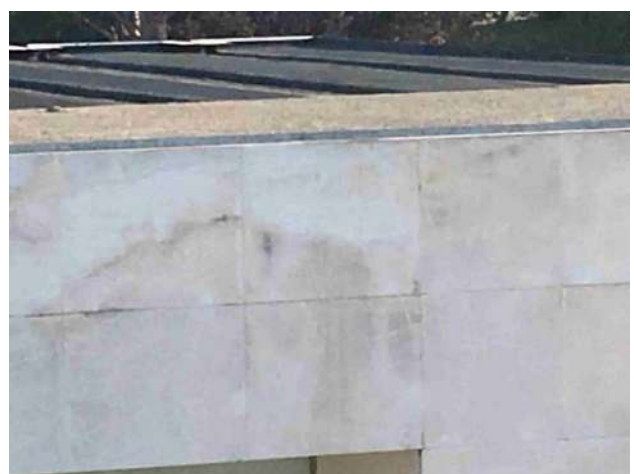
Hi ha un conjunt de deficients entregues d' impermeabilitzacions i remats que estan degradant el conjunt. Falta una part de la reixa exterior de la climatització de la sala de graus.

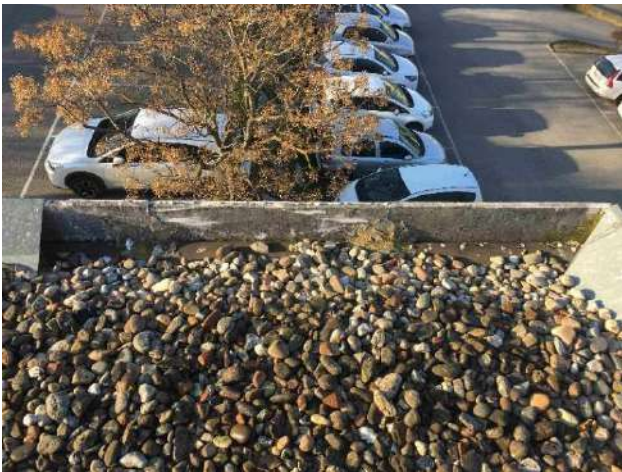
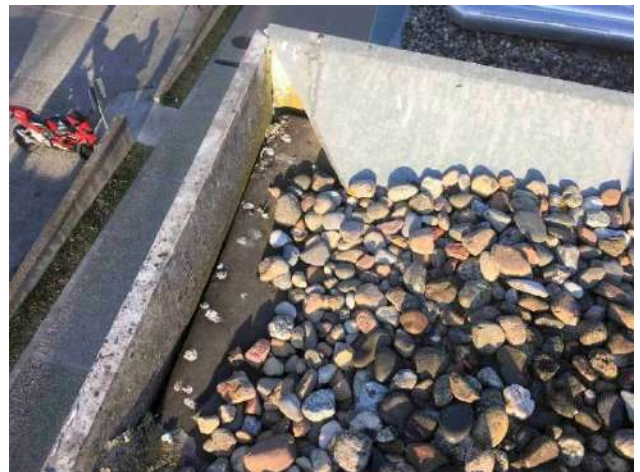
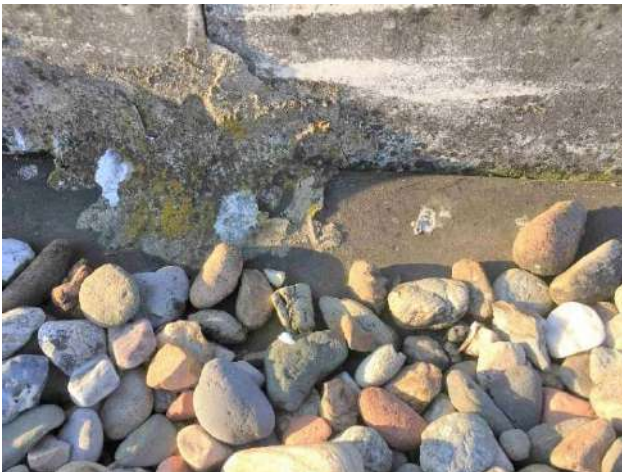
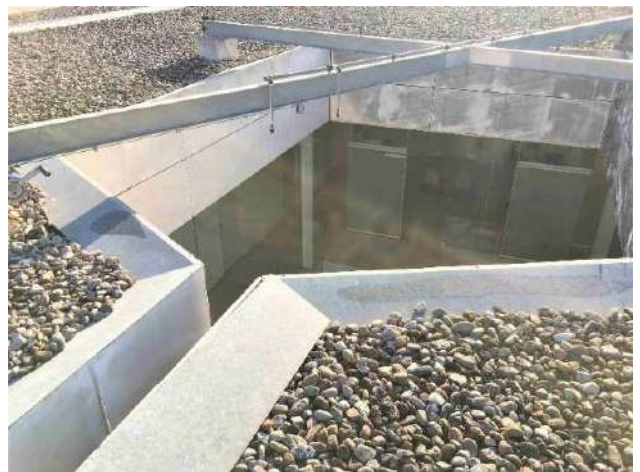
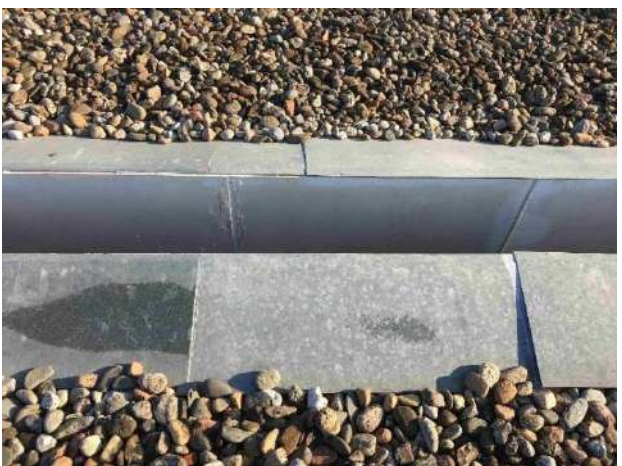
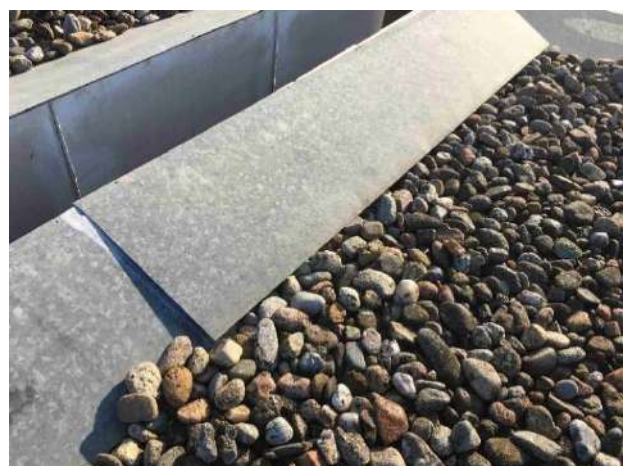
### **1.3.1.7 Remats perimetrals deficients, de planxa galvanitzada, dels diferents nivells de la coberta. (Ref 2.6)**

Les peces dels remats perimetrals de planxa galvanitzada dels diferents nivells de la coberta plana acabada amb grava estan mal subjectats (només ho estan amb uns cargolets collats directament a la testa superior de l'aplatat de pedra de la façana de 3cm gruix i amb la poca grava d'acabat del terrat que li carrega). Son estretes i estan insuficientment i mal solapades, sense segellat o amb un segellat insuficient. Es desenganxen. Les entregues a 90º no solapen gens i només estan segellades amb un cordó de masilla actualment trencat. Suposen un perill.

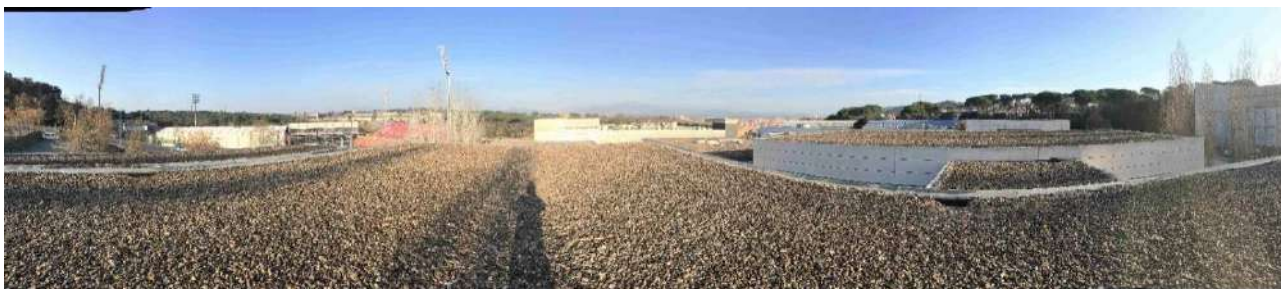
#### 1.3.1.8 *Línia de vida (Ref 2.7)*

Manca una línia de vida a tota la coberta per manteniments i reparacions.

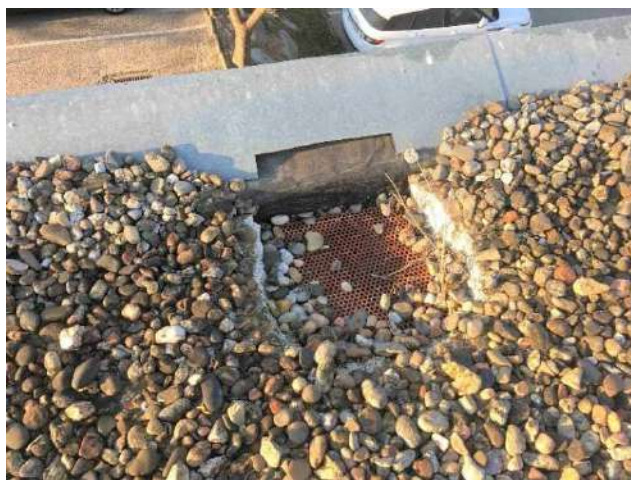
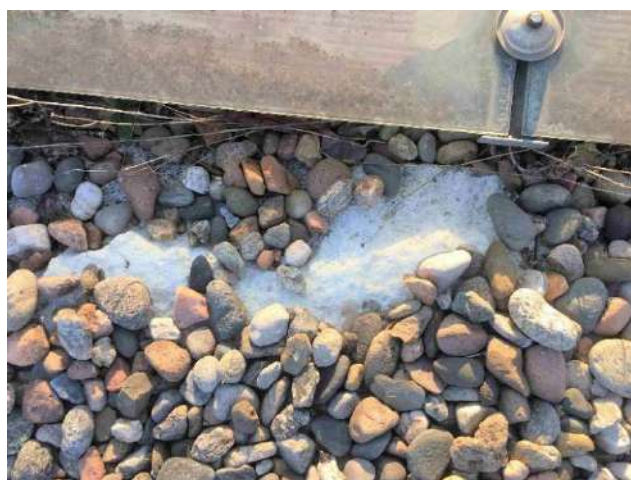
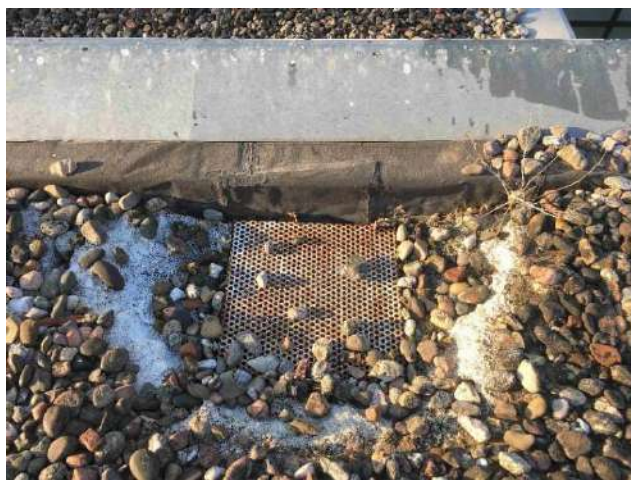
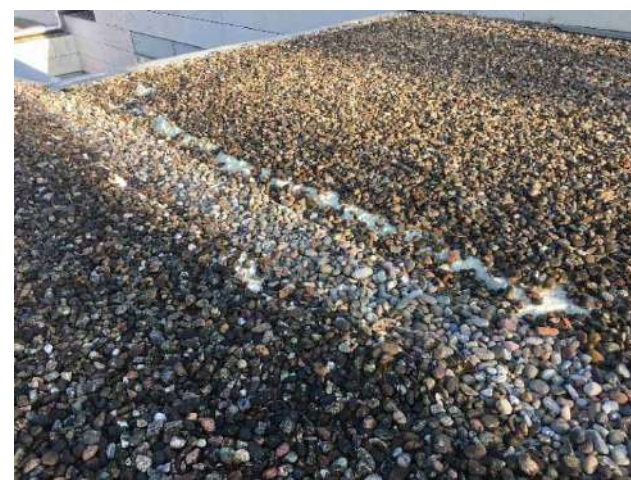
**1.3.1.9 Trams amb aïllament de poliestirè expandit a la vista, que s'està degradant (Ref 2.8)**

A punts concrets i zones lineals repartides per tota la coberta s'observen aquests defectes: poc gruix de grava, mal repartiment de grava, desnivells que la grava no cobreix i perímetres de caps de baixants amb l'aïllament a la vista. S'observen reparacions sense aïllament ni grava. La llosa de l'ascensor no està aïllada.

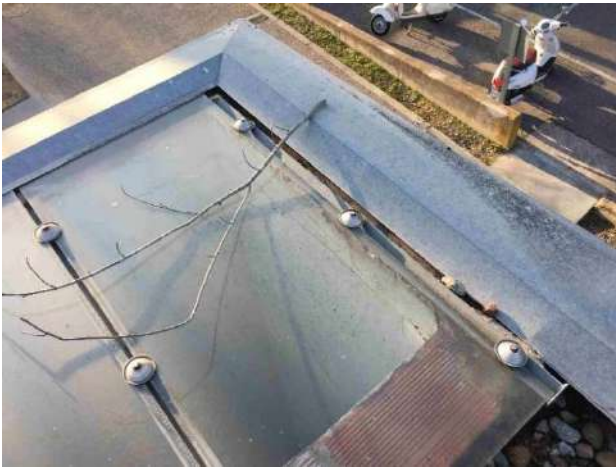
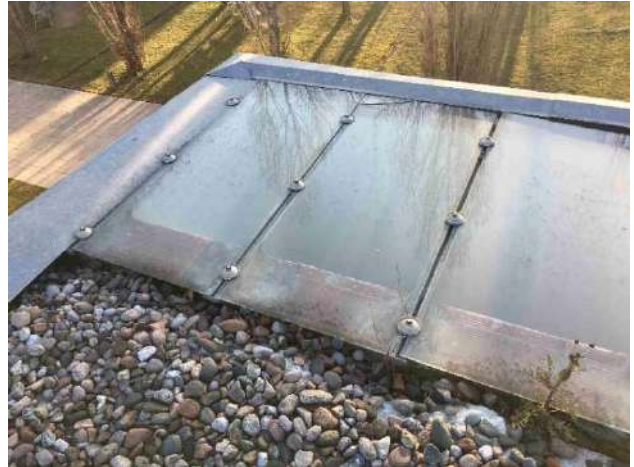
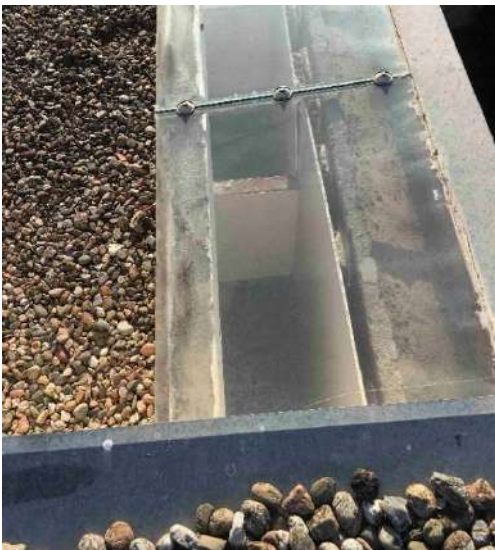
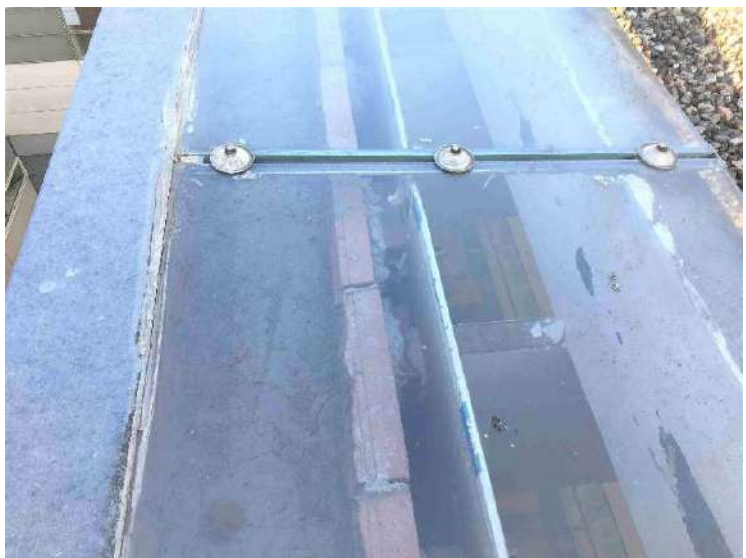
Els dos lluernaris de la coberta dels blocs de lavabos de la cantonada S i sobre l'Espai de Relació donen problemes d'entrada d'aigua, amb vidres trencats, juntes entre vidres millorables, revestiments interiors de masilla-pintura que es desenganxa i remats de planxa deficientes, mal fixats i mal segellats.

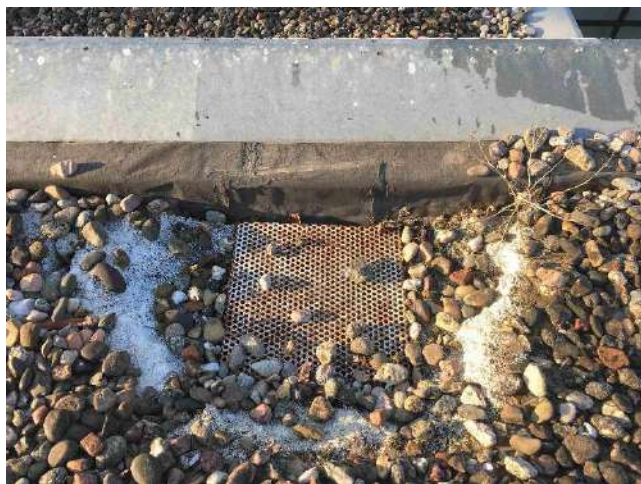
Les reixes paragravetes de la coberta no tenen ala per posar-se a sota de l'aïllament, ni de la grava, perquè li carregui el seu pes, per quedar encaixada i no poder-se moure (i perquè la grava no caigui pel baixant)

Canvi de les reixes existents per noves amb forma de safata omega, de planxa d'acer inox

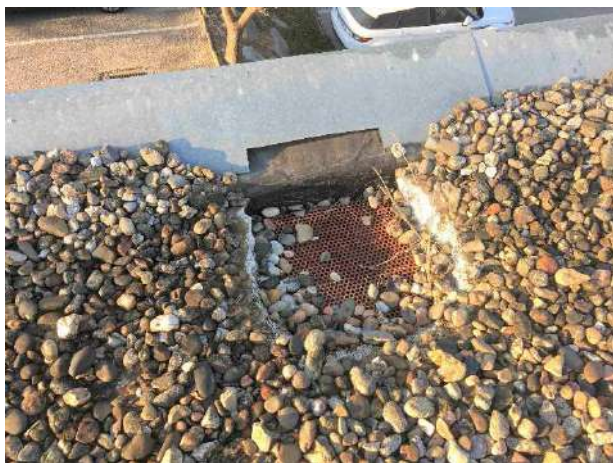
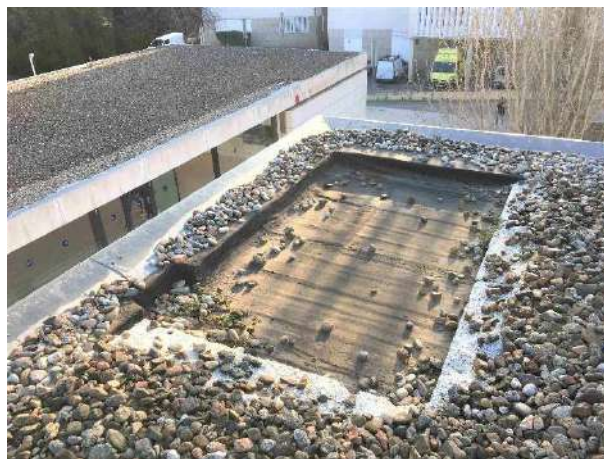
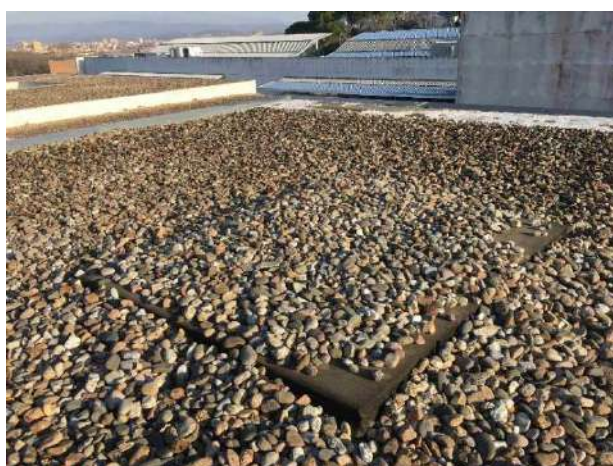
A punts concrets i zones lineals repartides per tota la coberta hi ha un insuficient recobriment de remats de planxa de murs, de grava i desnivells que deixen la tela impermeabilitzant sense protecció solar i mecànica.

Recobrir la tela vista i les zones sense impermeabilització amb una tela autoprotegida.

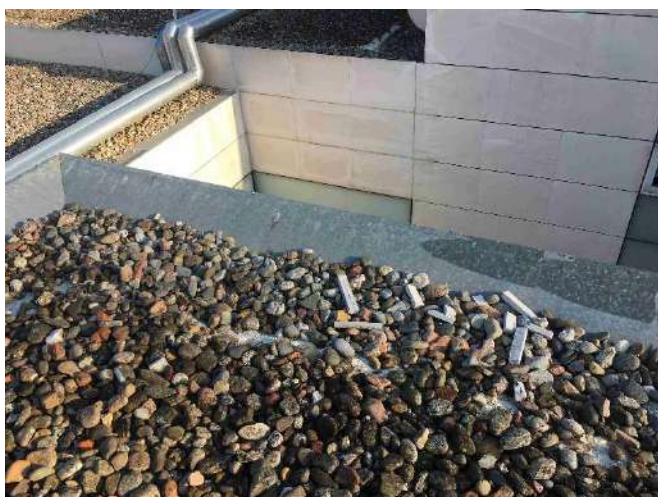
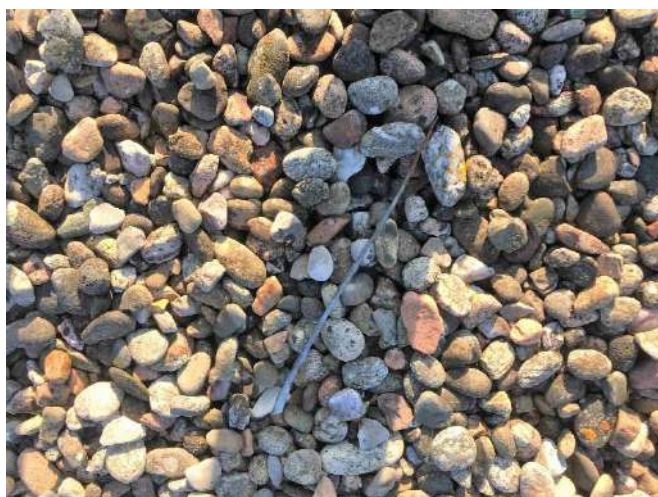
A punts concrets de la coberta encara hi ha petites restes de de la construcció anterior.

Donat que es fa la coberta nova, aquesta operació estarà inclosa al Punt 1.3.1.1.

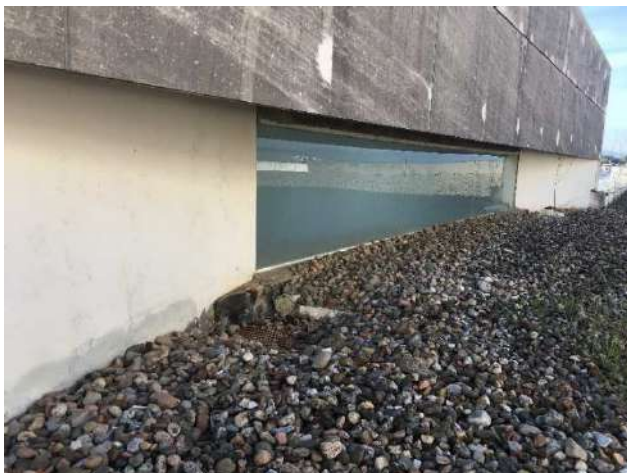
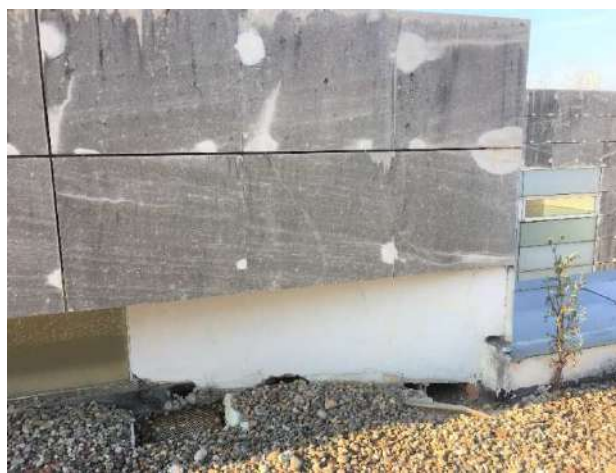
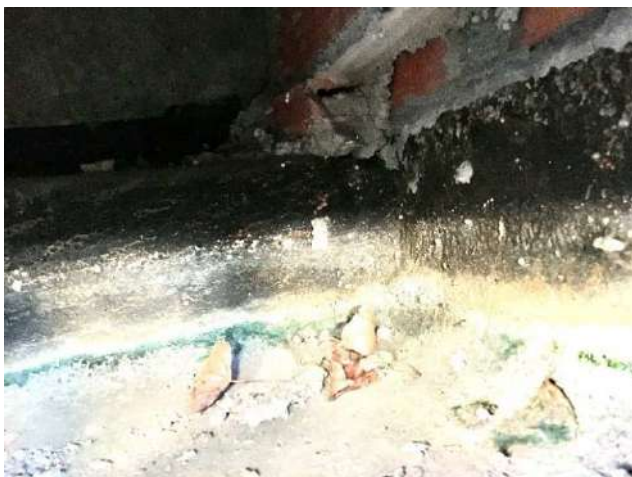
### 1.3.1.15 *Degradació entregues a lluernari vertical i humitats a sota (Ref 2.14)*

Al lluernari vertical sobre l'escala de l'ascensor del Nivell 5 s'observen entregues originals deficientes i manca d'aïllament. Els vidres no son amb càmera aïllant.

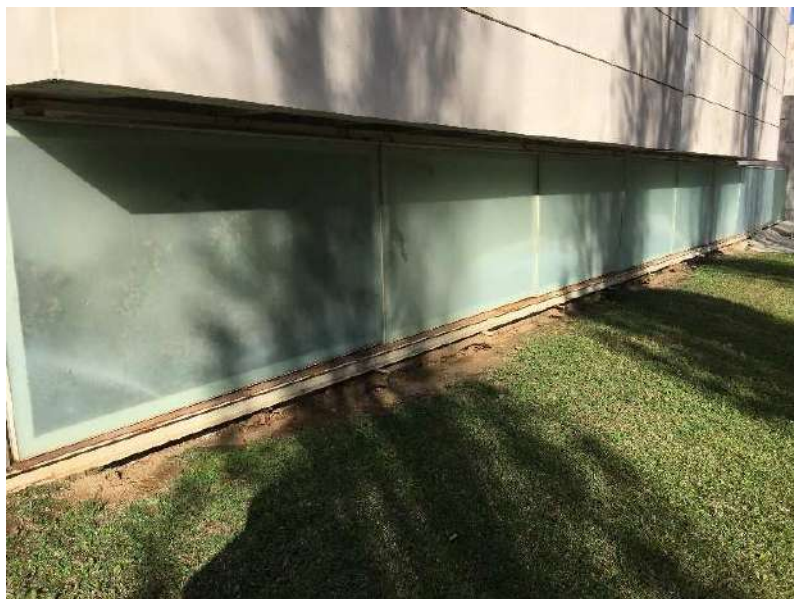
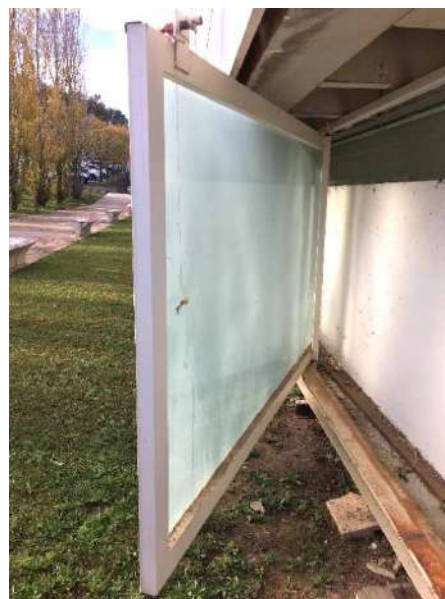
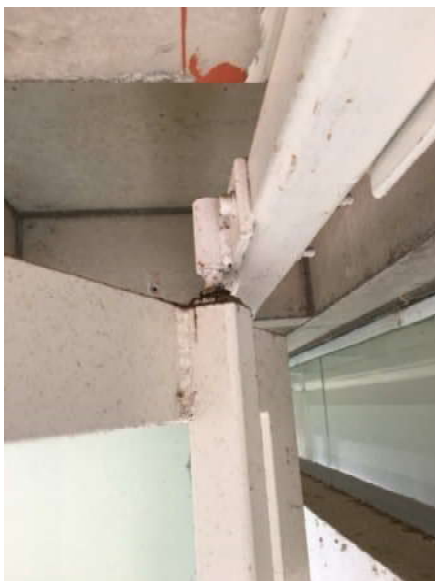
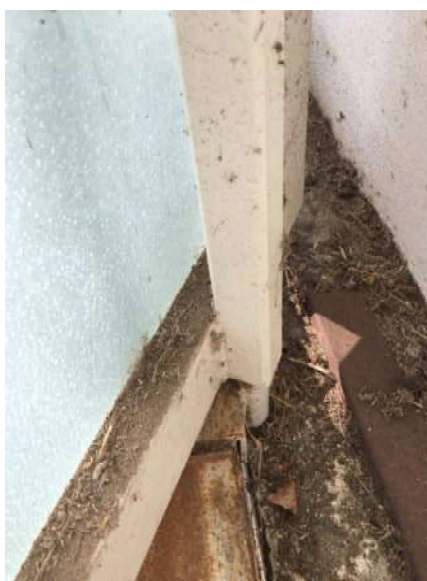
**1.3.2.4 Rovell de l'acer de l'estructura superior i de les fixacions i marcs dels tancaments practicables de vidre a la façana SE, entre les baranes als patis interiors. (Ref 1.7, 1.6)**

Apart de l'acer en contacte amb la terra, la gespa i el seu reg, la resta d'estructura metàl·lica de suport i el propi marc dels elements practicables presenten oxidació puntual.

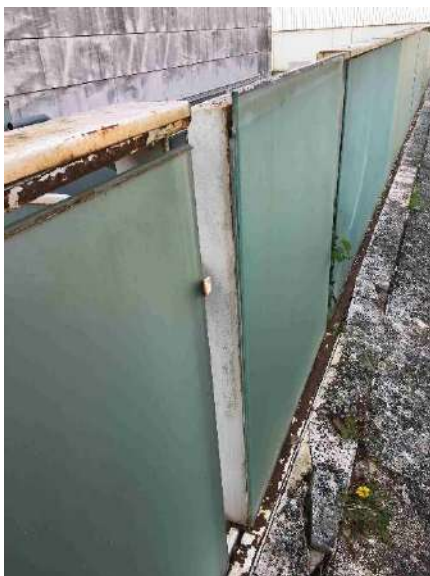
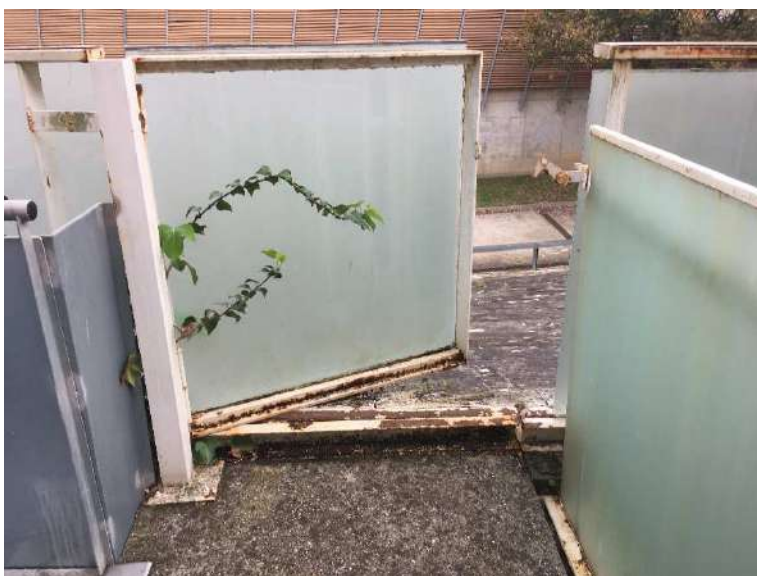
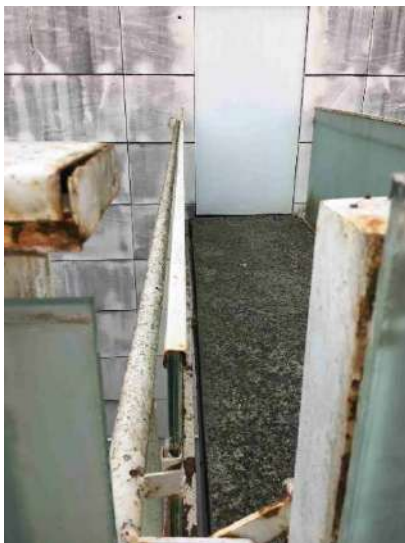
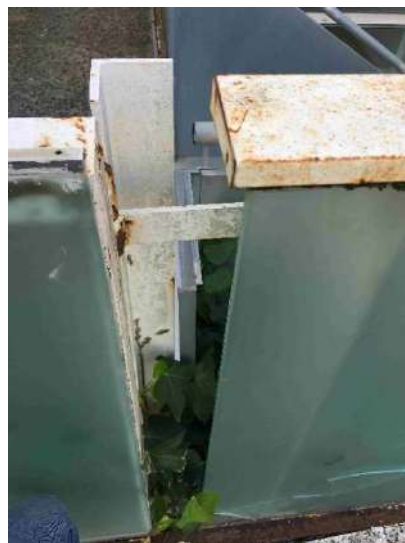
**1.3.2.5 Mal estat de la portella d'acer i vidre de la barana de la façana NE al pati interior (Ref 1.8)**

La portella practicable d' acer i vidre de la barana de la façana NE presenta oxidació per manca de manteniment. No obre ni tanca bé.

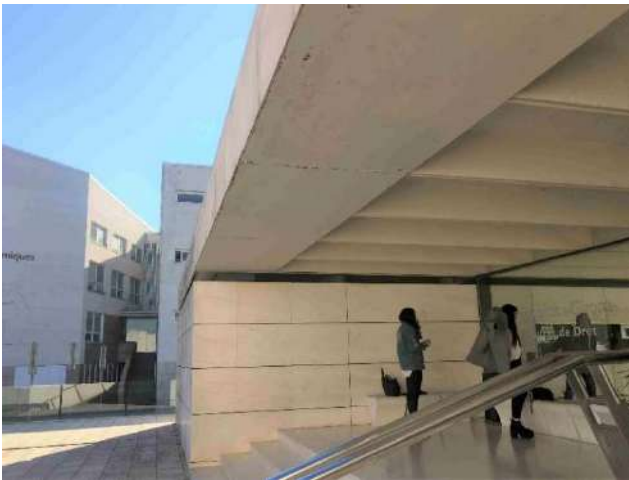
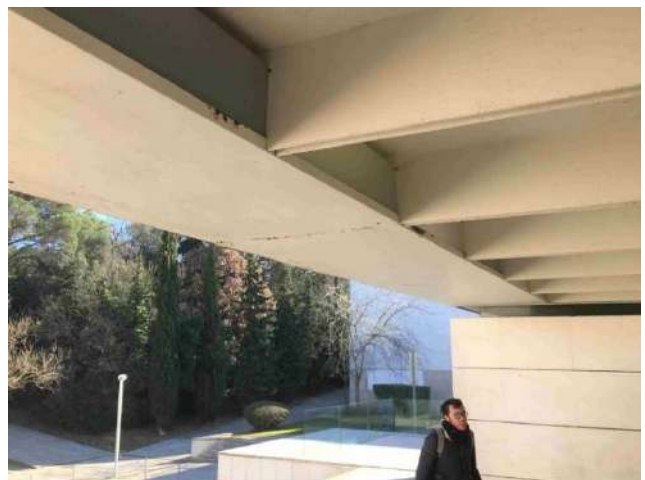
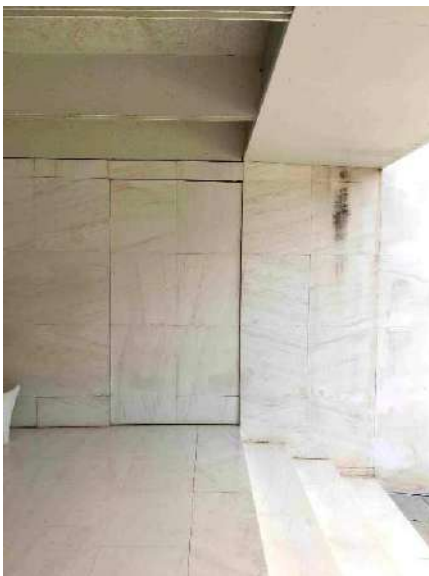
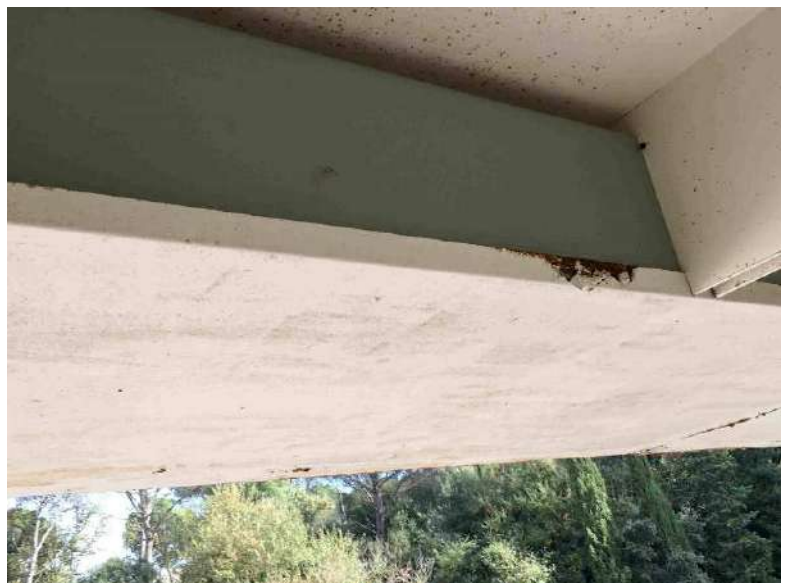
La cara inferior d'aquest porxo està acabada amb una planxa metàl·lica amb un plec cap amunt a la part interior per rigiditzar-la i recta a la part exterior, que entrega sota la pedra d'aplacat de la façana. Li entra aigua de la coberta del damunt a través del remat de planxa i potser per a poca pendent de la impermeabilització. L'aigua surt per la junta de davant, a l'entrega de la planxa amb la pedra i per les juntes transversals entre planxes (la que retorna per la cara inferior del forjat). Si arriba a emplenar-se, vessa per damunt del plec interior.

Modificar el remat de la coberta superior perquè no baixi aigua cap aquesta planxa (a punt apart).  
Desaiguar l'aigua que encara pugui entrar al damunt de la planxa del sostre amb dos forats.

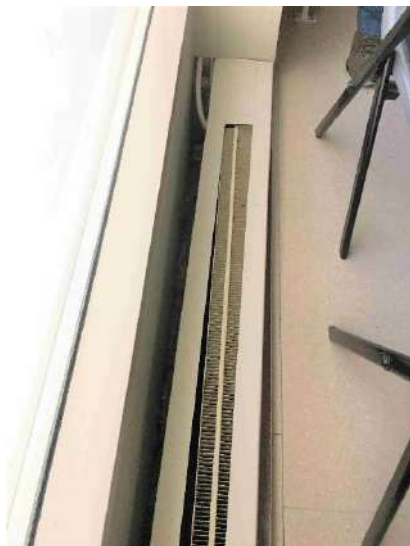
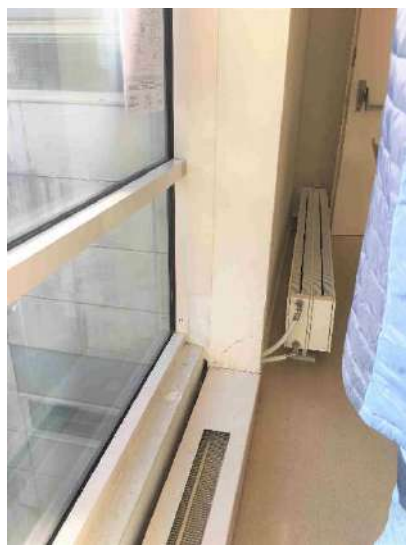
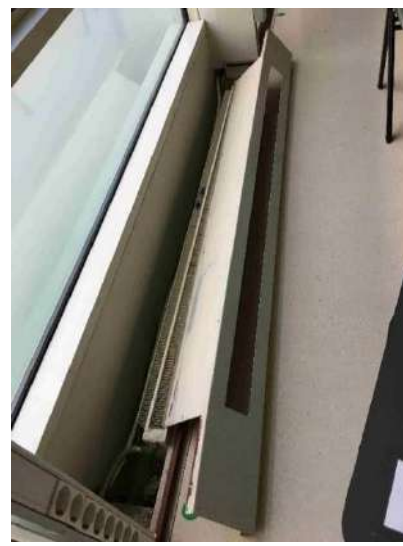
Els radiadors d'aules i les seves canonades d'alimentació estan encastades en calaixos perimetrals del forjat, amb una tapa metàl·lica superior que impossibilita una bona convecció i un correcte manteniment. Estan ubicats a parets exteriors, a les zones amb un pseudo-mur-cortina, amb pilars d'acer entre radiador i radiador.

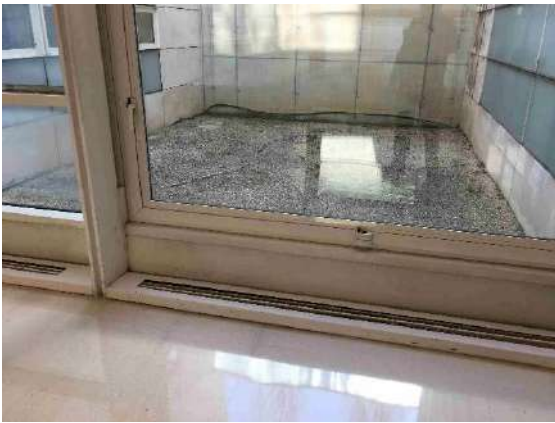
Pati 1

Deficient impermeabilització als patis 1 al 10 dels Nivells 0 i 1. A aquesta fase no es tracten les patologies d'entregues perimetrals dels patis pentagonals interiors del nivell 2.

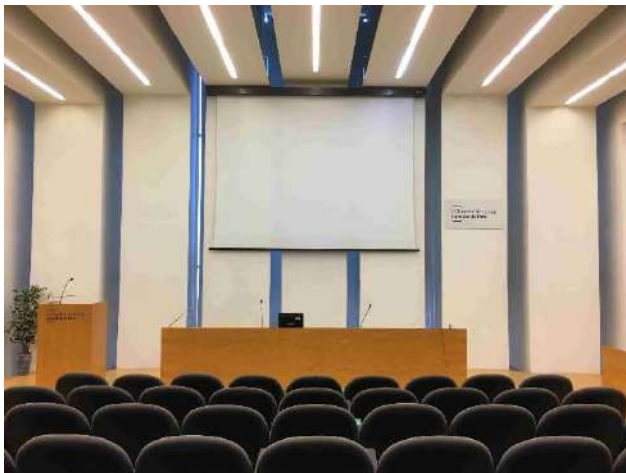
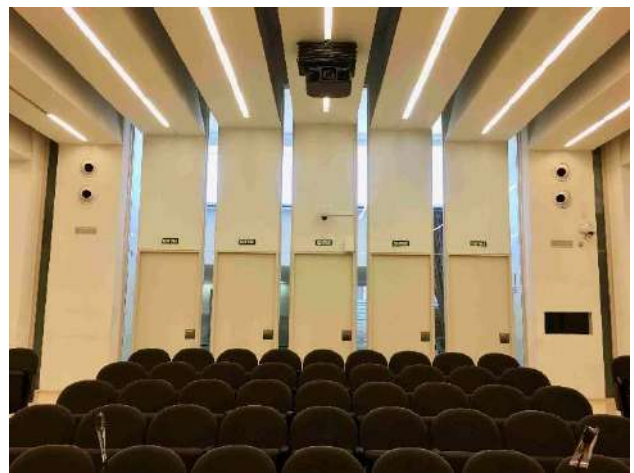
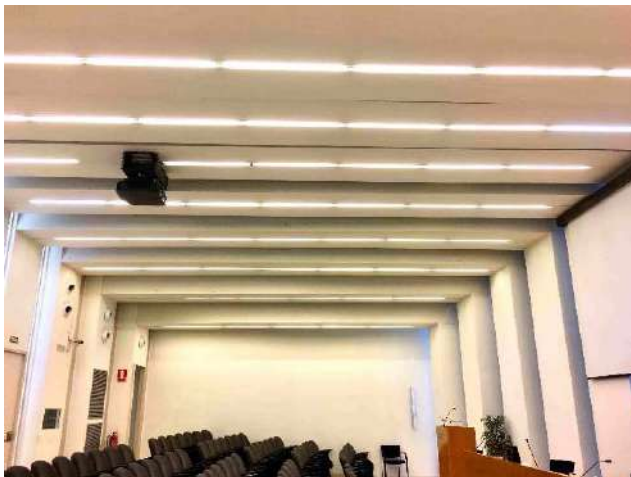
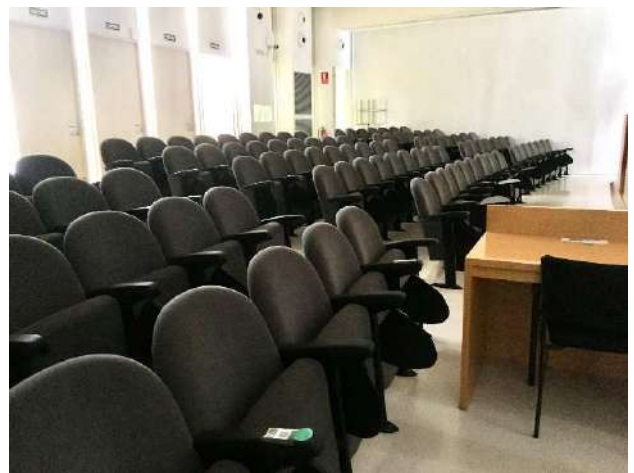
##### 1.3.4.1 Deficient climatització sala de graus (Ref 4.1) PALETERIA I OFICIS (apart instal·lacions)

Falta retorn creuat d'aire de la climatització. Hi ha un fals retorn amb una reixa que no aspira, al costat dret de la sala mirant a la taula de ponents. El conducte d'impulsió transversal del damunt de la sala de ponents està trencat a l'encontre amb el que ve per la falsa jàssera de la dreta.

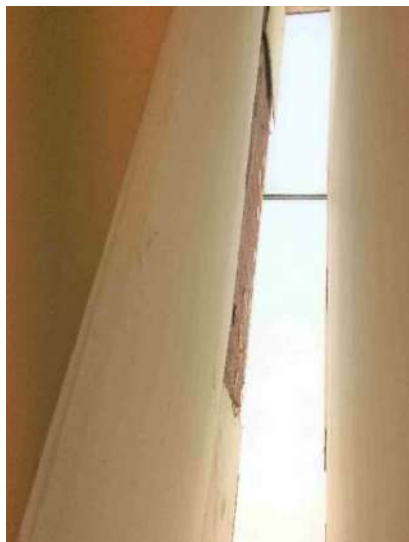
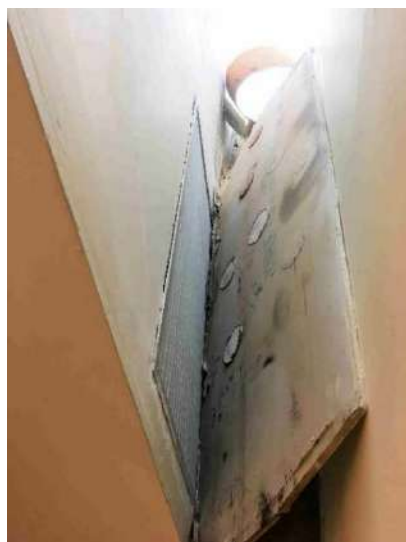
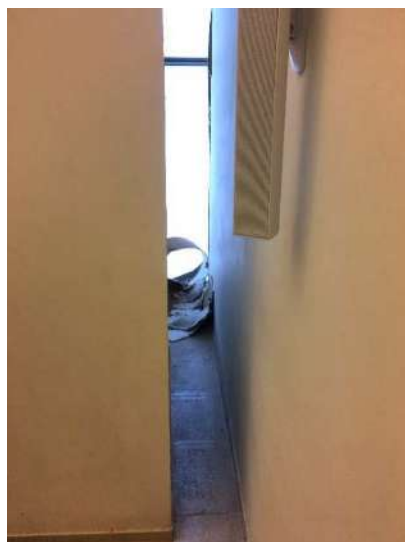
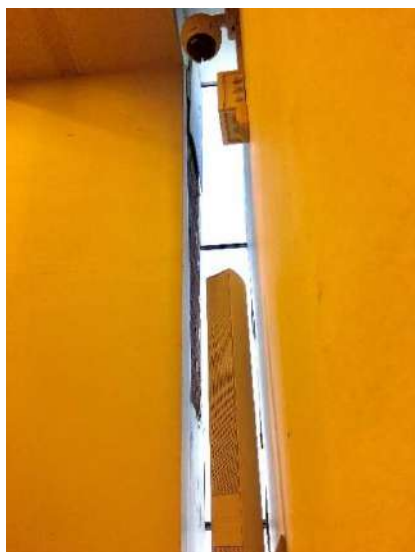
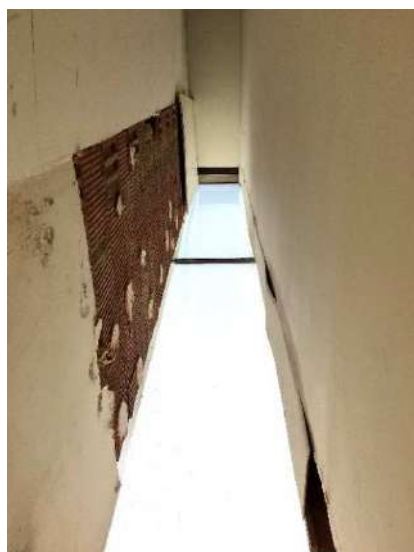
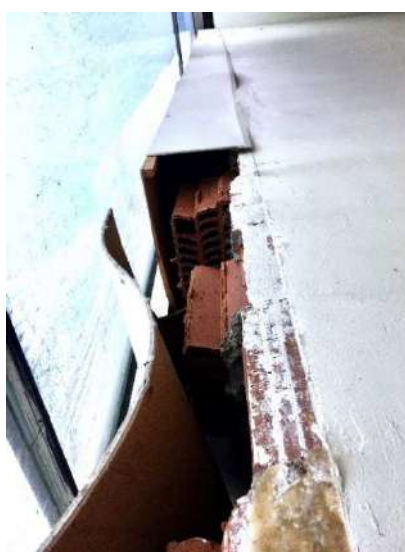
Plaques de pladur dels lluernaris verticals caigudes per humitats i deficient fixació

Desmuntatge de les plaques desenganxades, amb els mateixos mitjans auxiliars i al mateix temps que els treballs de pladur de la partida anterior.

Col·locació de noves plaques de pladur hidròfug de 13mm gruix, directament sobre la paret ceràmica a on es pugui, amb pasta hidròfuga i amb tacs i cargols inoxidables, i amb subestructura metàl·lica o de fusta a on la paret estigui reculada. Amb encintant i segellant de juntes segons instruccions de fabricant.

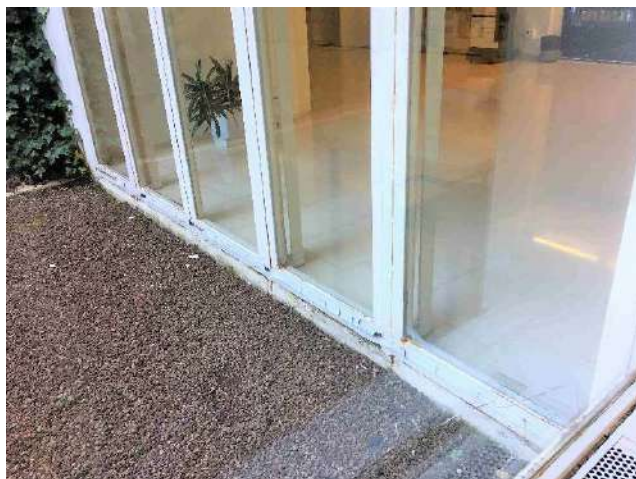
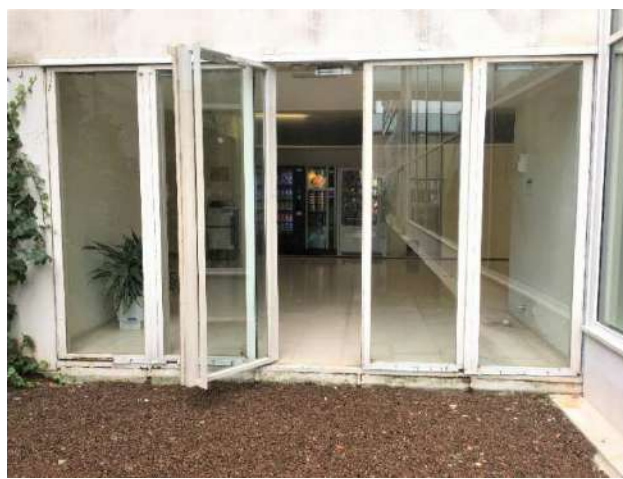
L'aigua de pluja entra per la porta vidriera de 5 fulles pivotants entre pas biblioteca i Pati 10. També entra la humitat del terra del pati cap al paviment de terratzo. Les fulles vidrieres pivotants no tenen galzes ni juntes per parar l'aire i l'aigua, tret d'una goma enganxada a la cara exterior del perfil inferior. Ara està en molt mal estat i els perfils d'acer estan bastant rovellats. Al damunt de la porta hi ha un trencaigües de planxa clarament insuficient en llargada i en sortida, perquè l'aigua de pluja no arribi a la porta vidriera.

D'acord amb el SOTIM es defineix el canvi de la porta pivotant per una practicable d'alumini amb tall de pont tèrmic i vidres laminats i aïllants 4+4/12/4+4mm. Serà estanca i aïllant.

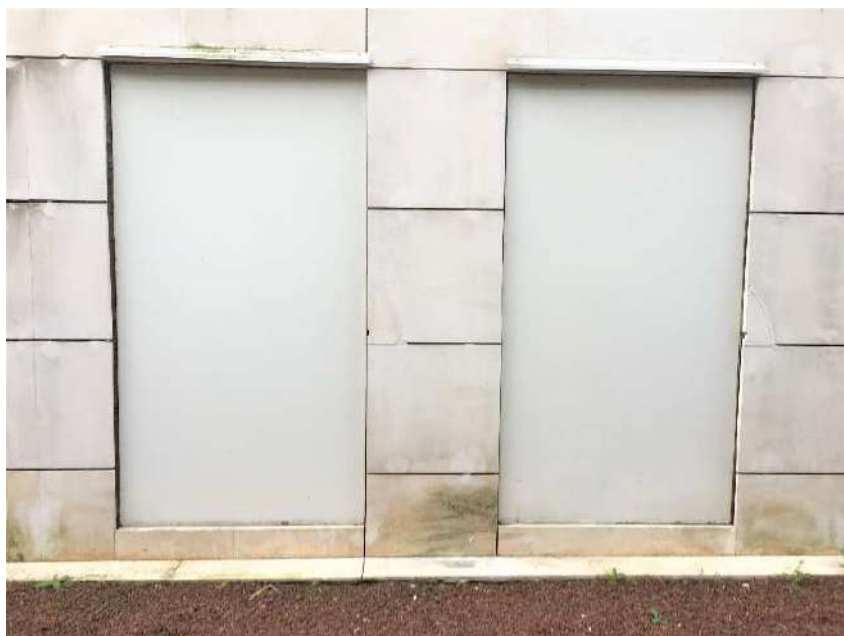
L'aigua de pluja i la humitat del terra del pati entren per les dues portes d'1 fulla. Les portes pivotants no tenen galzes ni juntes per parar l'aire i l'aigua. Al damunt de les porta hi ha uns trencaaigües de planxa clarament insuficients en llargada i en sortida, perquè l'aigua de pluja no vagi cap a la porta vidriera i entri per sota i pels laterals.

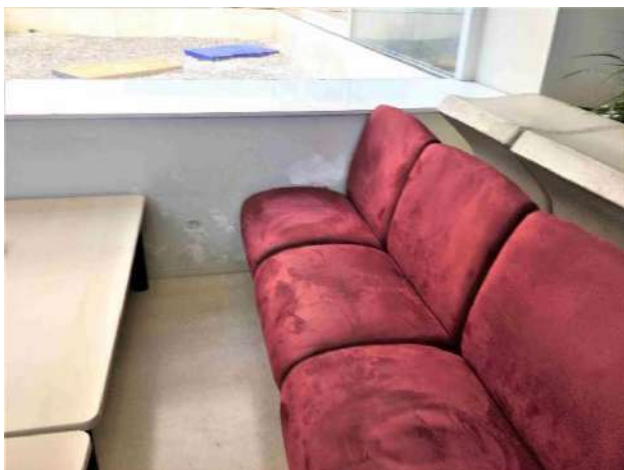
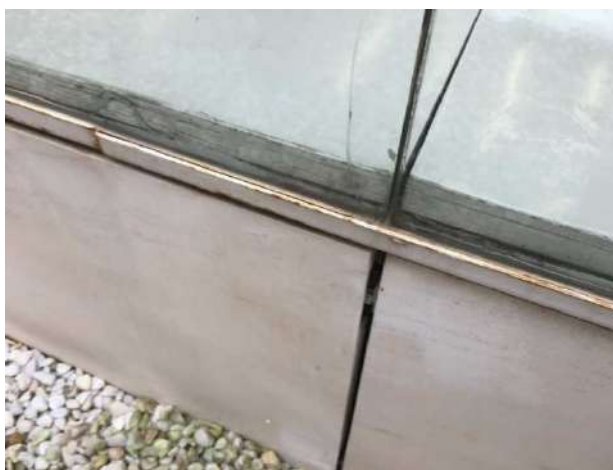
La humitat del terra del Pati 8 travessa la paret-sòcol de la zona de sofàs i taules de l'espai de relació, perquè el paviment d'aquesta zona està per sota del paviment del pati i no estan impermeabilitzats.

Impermeabilitzar la cara interior de la paret de sota la obertura de vidre.
