Assumpte            **Informe tècnic**  
Expedient de        COEM - Contractació per via d'emergència d'obres, serveis i subministraments  
Núm. expedient    COEM/2024/3

**Informe de necessitat de contractar mitjançant tramitació d'emergència per les actuacions de reparació dels danys que poden suposar un perill greu, produïts pel temporal de pluges del dia 29 d'abril a la Coberta del Pavelló de la Zona Esportiva Municipal de Can Jofresa de Terrassa**

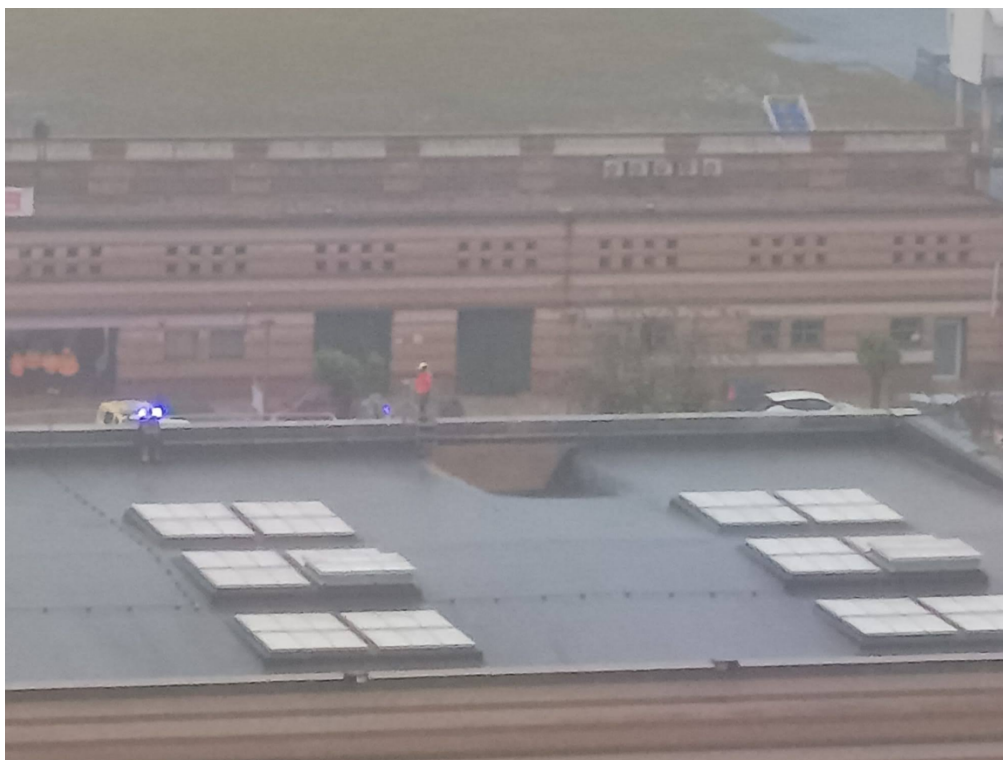
Fotografies del 29 d'abril de 2024 – font: desconegut xarxes socials

Aquest fet va provocar la generació d'una bossa d'aigua que es va acumular provocant la deformació de quatre plaques que conformen la coberta i quatre corretges de fusta.
