## REPARACIONS PUNTUALS DE VORERES, AL TERME MUNICIPAL D'ALELLA 2024

## MEMÒRIA VALORADA

AJUNTAMENT  
D'ALELLA

AGOST 2024

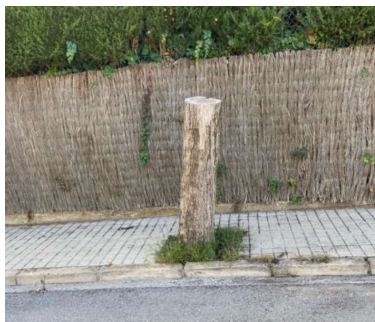
Aquesta actuació té la intenció de resoldre d'una manera definitiva tots aquests casos, on han quedat troncs d'arbre tallats.

El procediment és treure la soca de l'arbre amb la major quantitat d'arrels sense malmetre l'entorn. En els casos on sigui inviable extreure la soca sense causar danys importants es deixaran les arrels dintre el sòl, es procedirà fent un buit suficientment profund de 50 cm per poder fer la base de formigó i el paviment de panot.

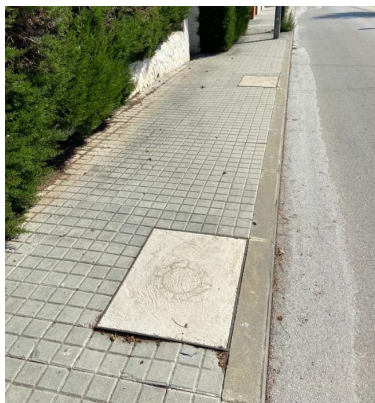
Amb el pas del temps han quedat molts escocells sense arbre, també s'observen molts escocells formigonats. Per a una unificació de la vorera amb una única pavimentació s'actuarà amb la implantació de panots en aquests buits discontinus. Caldrà fer nova la base de formigó.

Al igual que en el cas de l'arbrat, la retirada de tots els antics escocells s'ha de realitzar sense l'afectació del seu entorn immediat, en el cas que s'observin perills de danys a les zones properes es consultarà a la direcció facultativa abans de realitzar qualsevol operació.

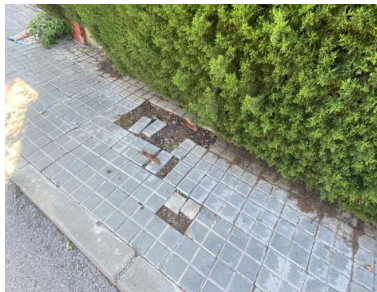
Diversos trams del municipi han patit danys a les voreres, aquesta actuació pretén identificar aquestes zones per la seva posterior reparació. Les patologies principals són: Peces que es desenganxen de la base, però que es mantenen en el seu lloc. Peces que es desenganxen de la base, però aixecades provocant discontinuïtats perilloses (dilatacions diferencials). Peces trencades, enfonsades (acció de càrrega puntual forta, vehicles pesats en guals).

Per l'arranjament de les voreres o bé per la implantació de panots on abans hi havia escocells.

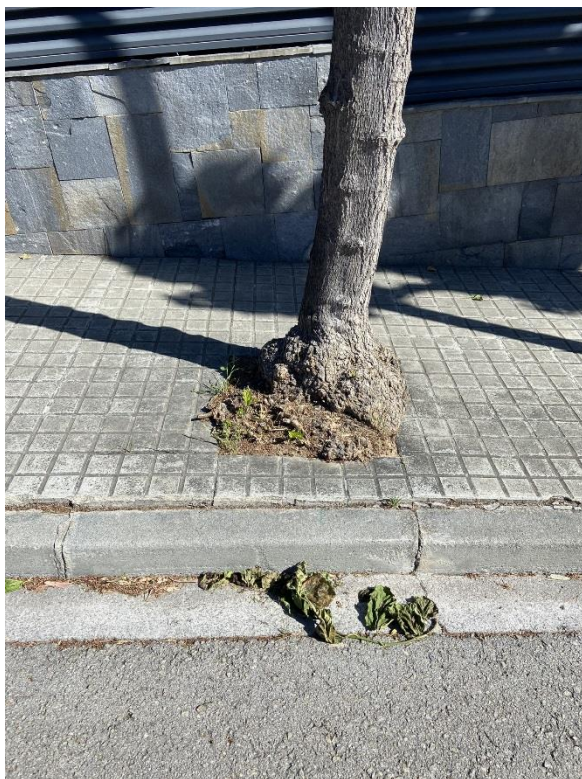
**1**

**EXEMPLE Escocells petits**

Retirar les dues filades dels panots laterals i la filada de panots frontal. En cap cas reduir l'amplada lliure de pas existent entre l'escocell i els tancaments de parcel·la.

125 Unitats  
11 panots per unitat.

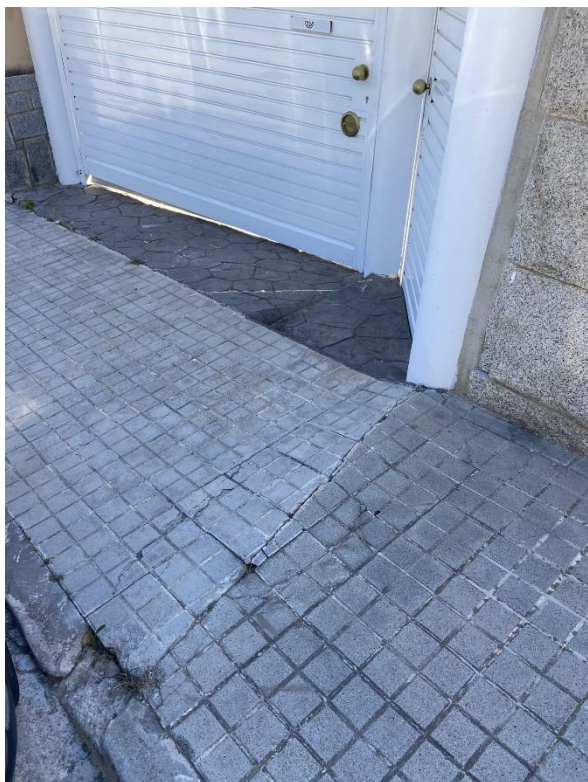
**2**

**Panots aixecats creant discontinuïtats a la vorera**

Substituir filada de panots, 2 filades.

14 panots  
1 m2

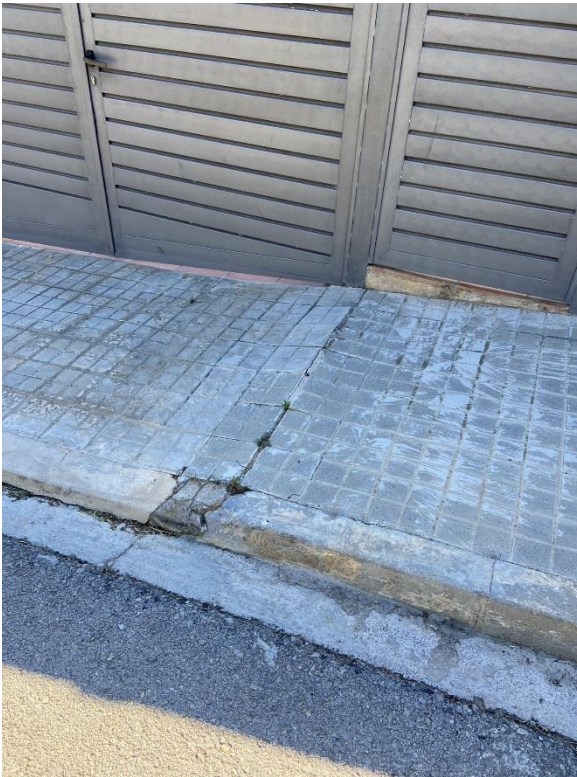
**3**

**Panots aixecats creant discontinuïtats a la vorera**

Substituir filada de panots, 2 filades.

14 panots  
1 m2

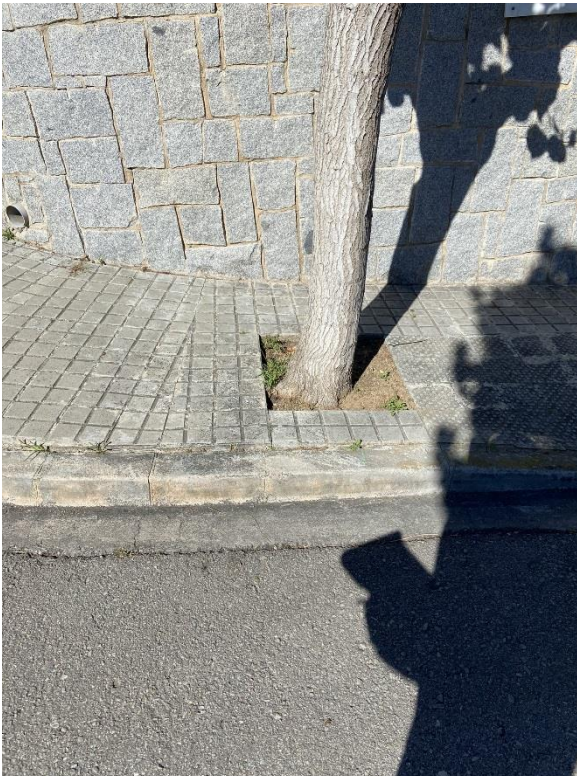
**4**

**EXEMPLE Escocells petits en contacte amb gual**

Retirar només una de les filades laterals, i la filada de panots frontal. En cap cas reduir l'amplada lliure de pas existent entre l'escocell i els tancaments de parcel·la.

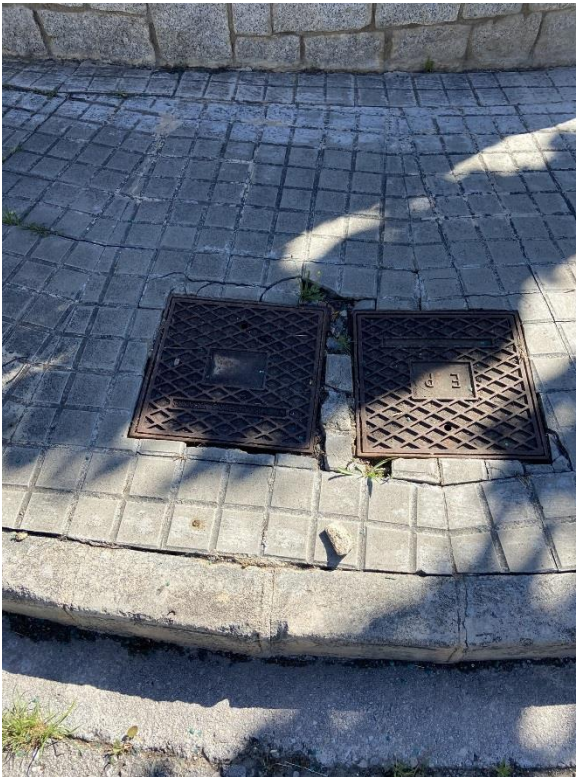
**5**

**Panots trencats creant discontinuïtats a la vorera**

Substituir peces trencades de panot

6 panots

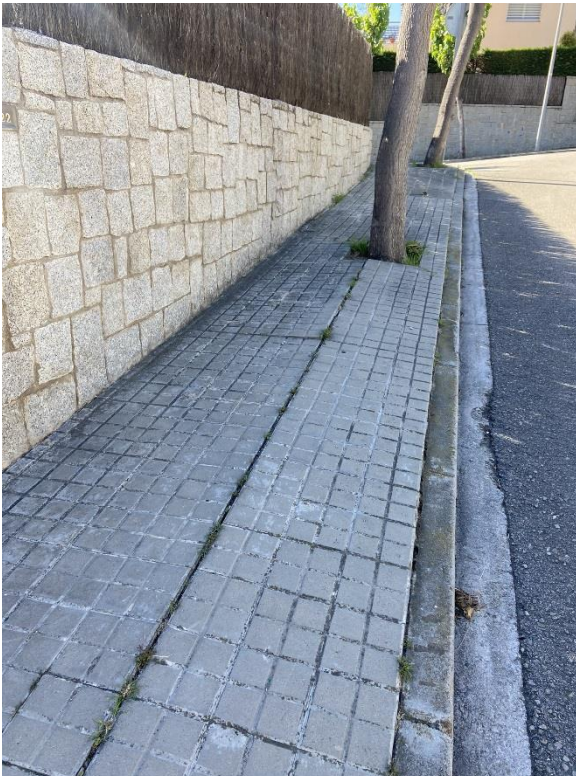
**6**

**Panots aixecats creant discontinuïtats a la vorera**

4 metres de vorera abombada,  
Substituir dues filades de panots

40 panots

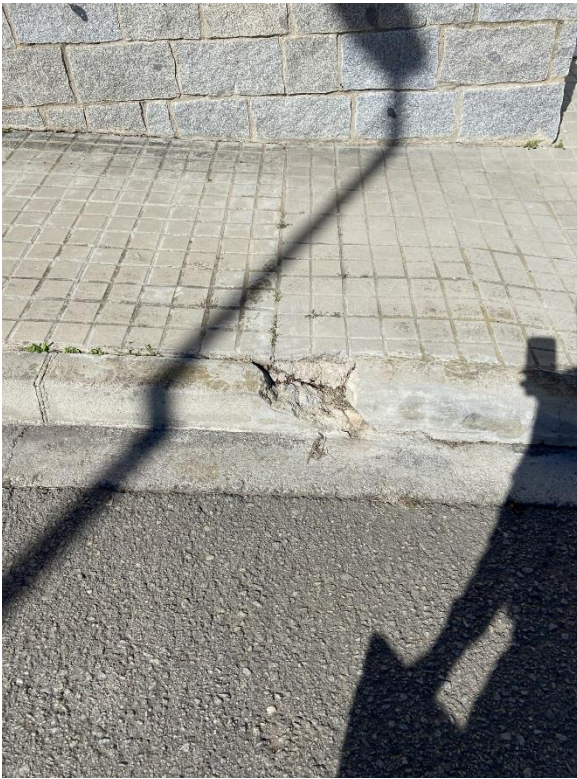
7

**Peça vorada trencada**

Substituir vorada

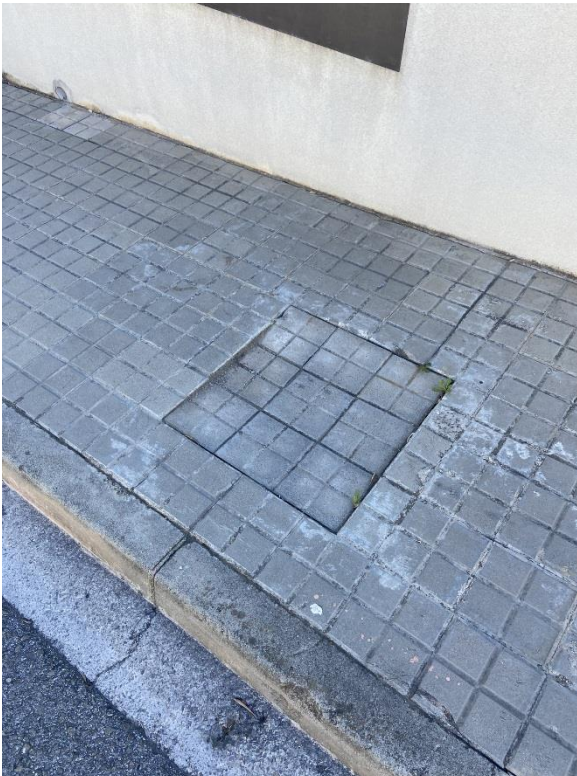
8

**Panots enfonsats creant discontinuïtats a la vorera**

Substituir panots

9 panots

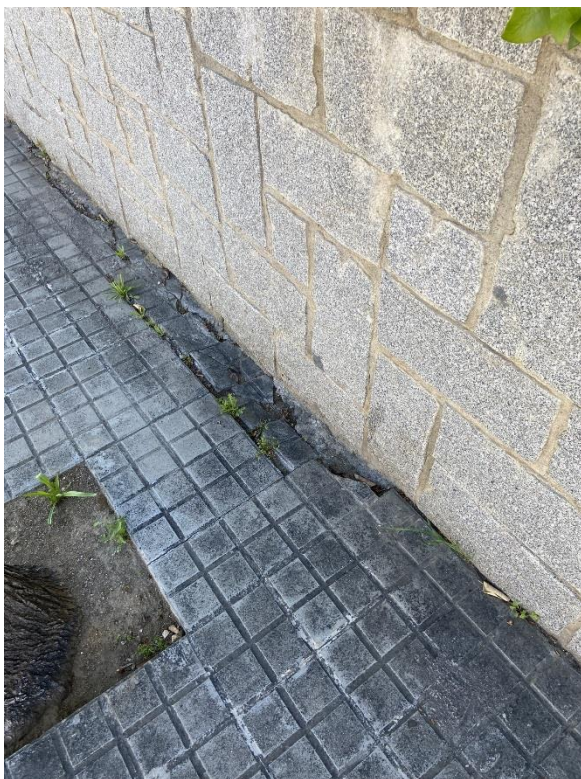
**9**

**Panots enfonsats i trencats creant discontinuïtats a la vorera**

Substituir ultima filada de panots.

8 panots  
1m2

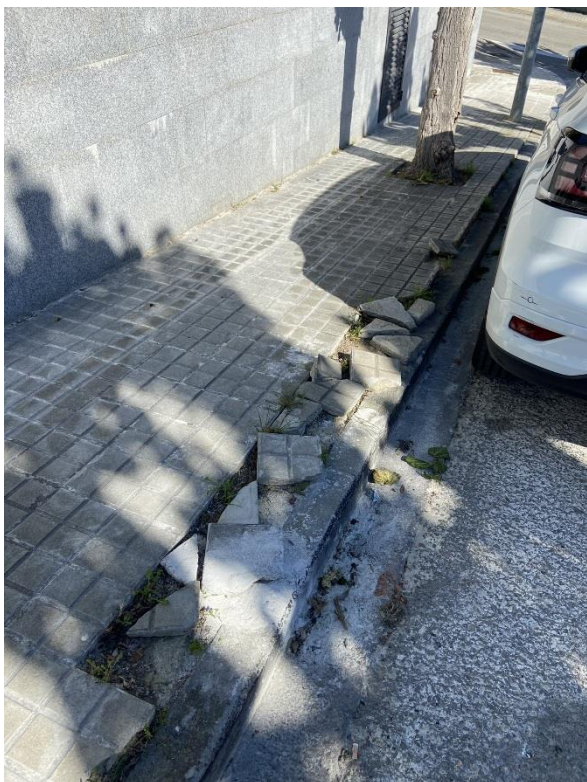
**10**

**Panots trencats creant discontinuïtats a la vorera**

Substituir primera filada de panots

25 panots  
2 m2

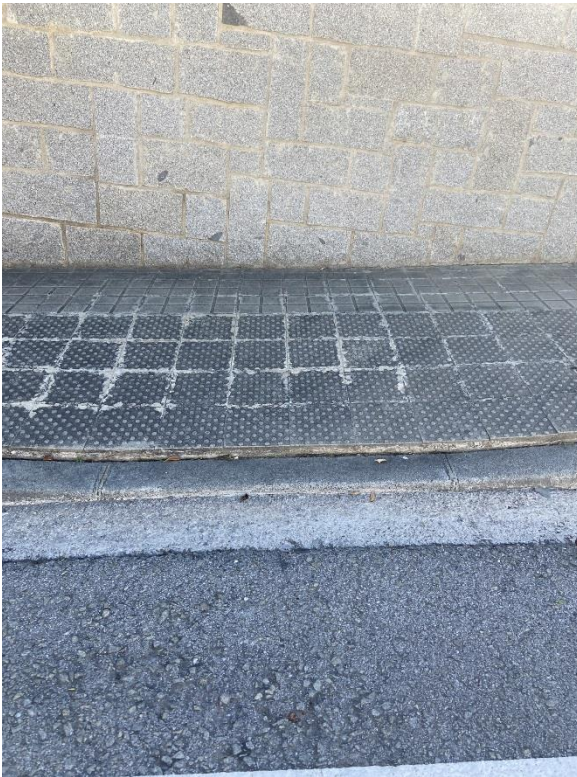
**11**

**Gual no accessible, discontinuïtat amb la vorada**

Substituir primera filada de panots adaptant el pendent a la vorada i a la segona filada.

15 panots  
1m2

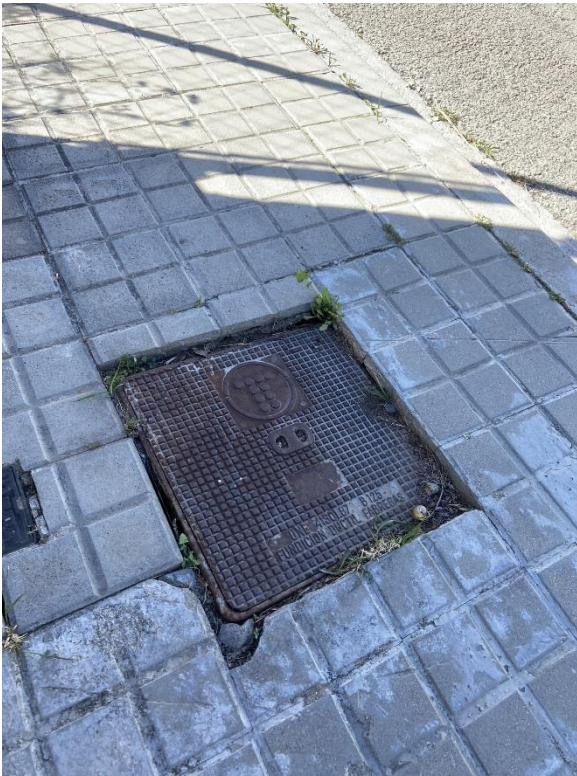
**12**

**Registre d'instal·lacions creant discontinuïtats a la vorera**

Adaptar tapa de registre a la cota actual de la vorera

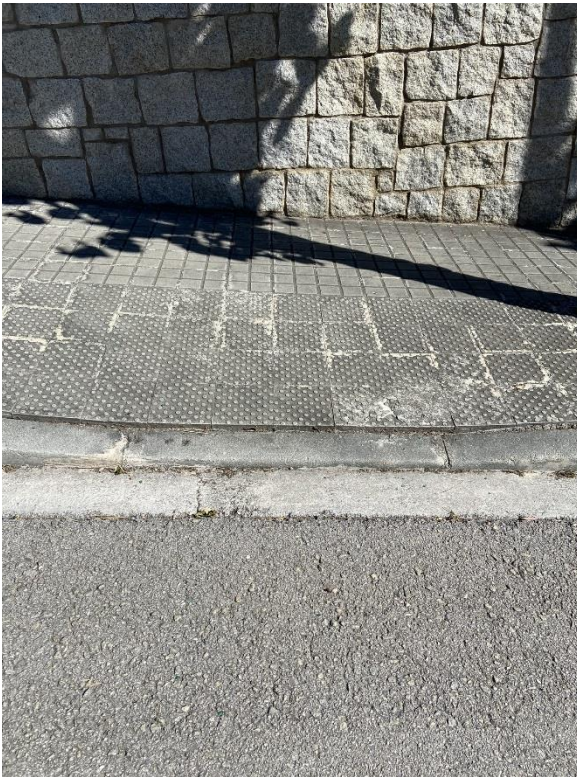
**13**

**Gual no accessible, discontinuïtat amb la vorada**

Substituir primera filada de panots adaptant el pendent a la vorada i a la segona filada.

15 panots  
1m2

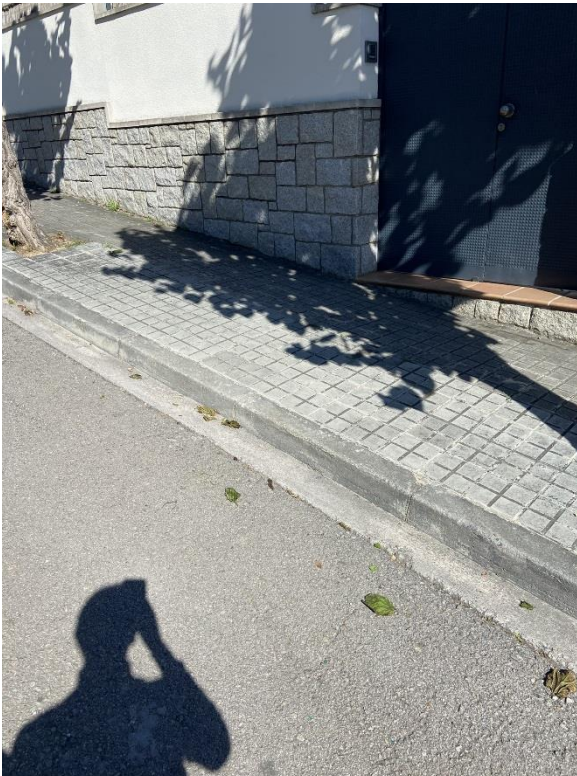
**14**

**EXEMPLE ben executat d'obra realitzada per arranjar el problema de salt de cota entre la vorera i la vorada**

Repetir actuació en incidència 15, 16, 17...

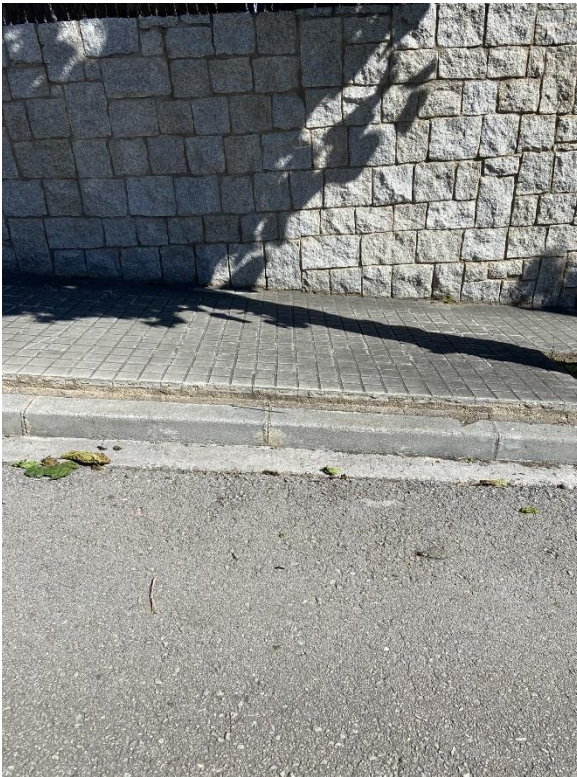
**15**

**Salt de cota entre la vorera i la vorada.**

Substituir primeres tres filades de panots, exemple (num. 14) adaptant el pendent a la cota actual de la vorada.

45 panots  
5m<sup>2</sup>

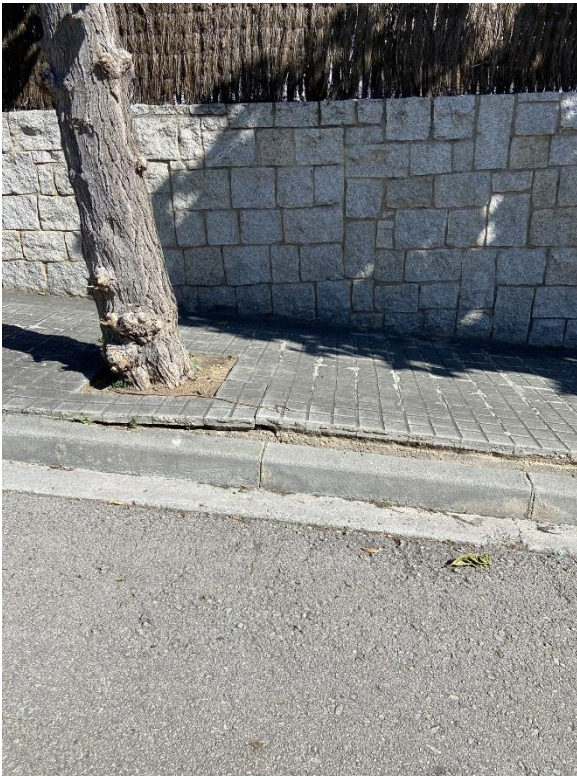
**16**

**Salt de cota entre la vorera i la vorada.**

Substituir primeres tres filades de panots, exemple (num. 14) adaptant el pendent a la cota actual de la vorada.

45 panots  
5m<sup>2</sup>

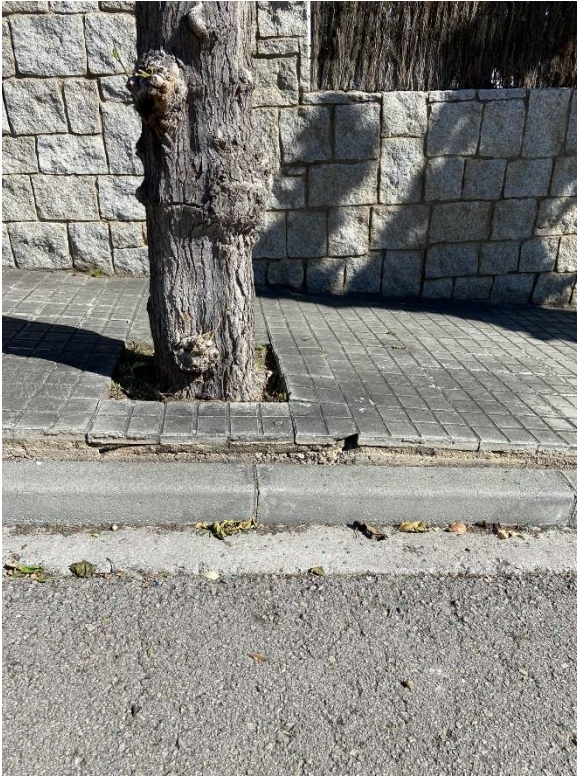
17

**Salt de cota important entre la vorera i la vorada.**

Substituir primeres tres filades de panots, exemple (num. 14) adaptant el pendent a la cota actual de la vorada.

45 panots  
5m<sup>2</sup>

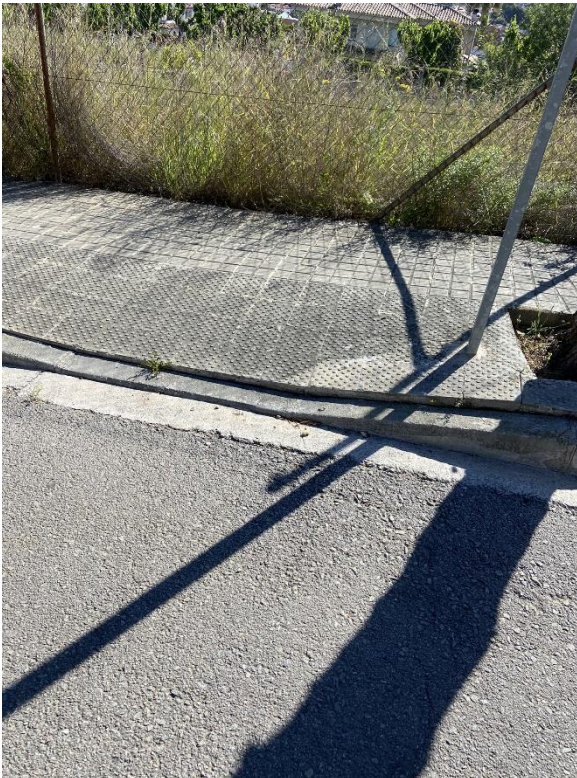
18

**Gual no accessible, discontinuïtat amb la vorada**

Substituir primera filada de panots adaptant el pendent a la vorada i a la segona filada.

15 panots  
1m<sup>2</sup>

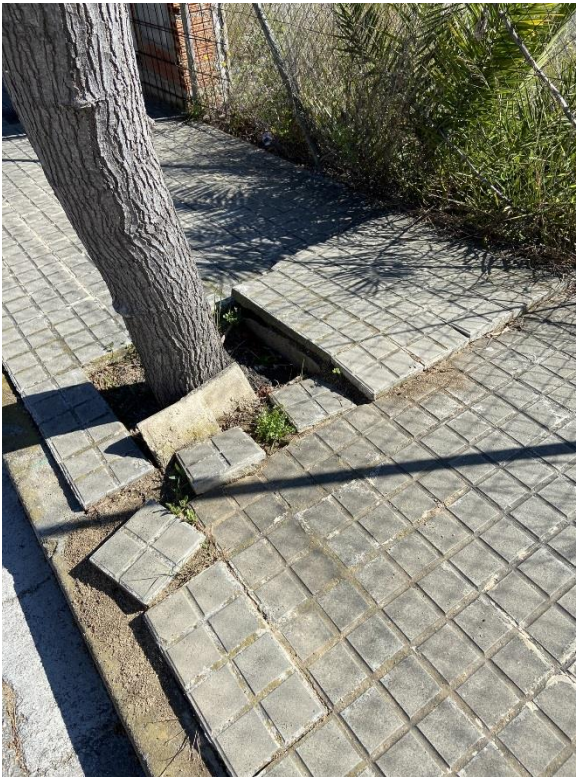
**19**

**Panots aixecats i trencats creant discontinuïtats a la vorera**

Substituir peces de panots aixecades

12 panots  
1m2

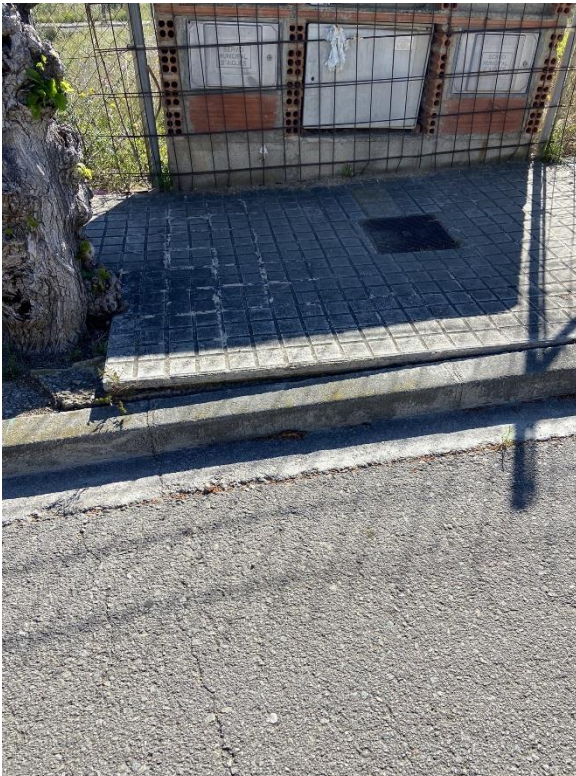
**20**

**Salt de cota important entre la vorera i la vorada.**

Substituir primeres tres filades de panots, exemple (num. 14) adaptant el pendent a la cota actual de la vorada.

15 panots  
2m2

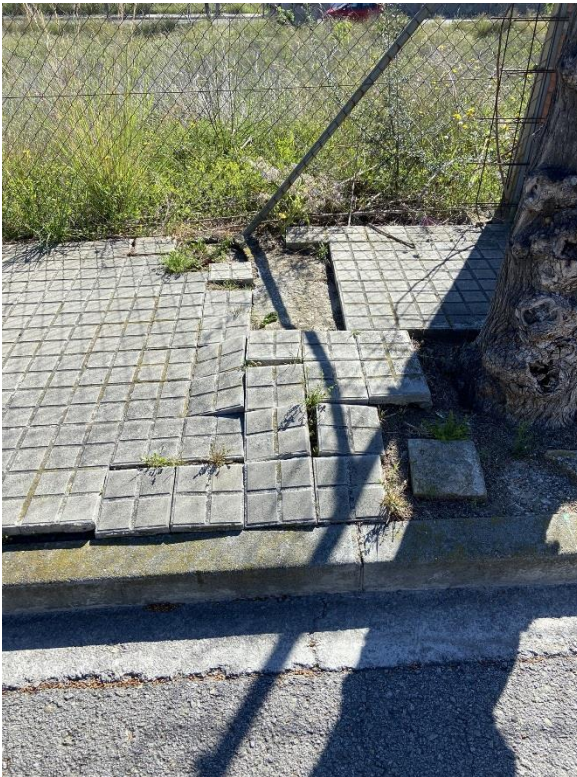
21

**Panots trencats i sense subjecció creant discontinuïtats a la vorera**

Substituir panots

15 panots  
2m<sup>2</sup>

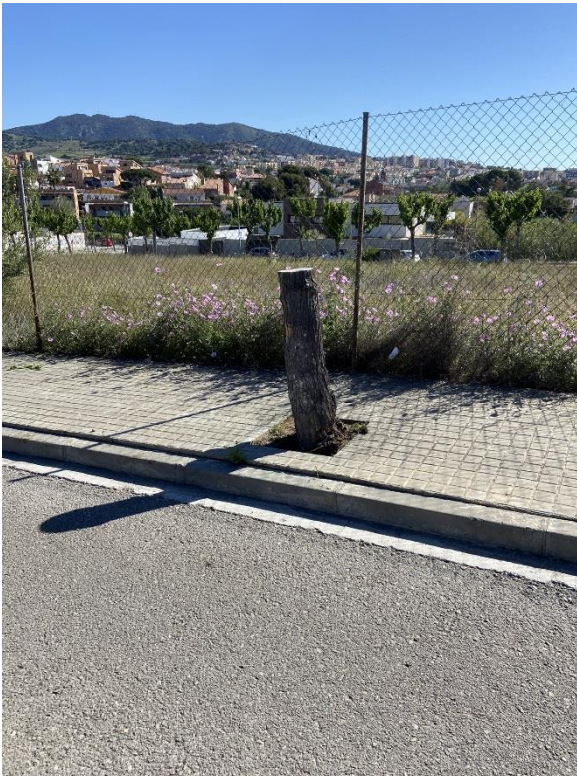
22

**Soca d'arbre**

Retirar soca, tapar l'escocell i donar continuïtat a la vorera amb panots.

9 panots  
1m<sup>2</sup>

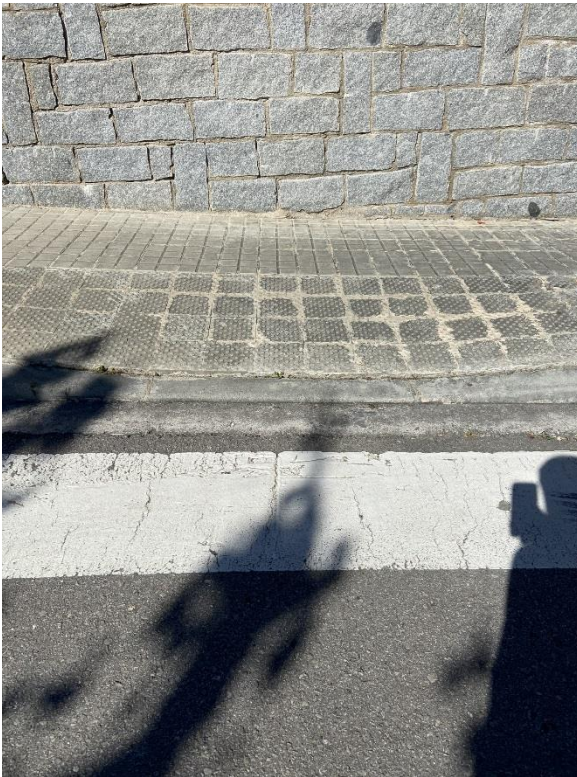
23

**Gual no accessible, discontinuïtat amb la vorada**

Substituir primera filada de panots adaptant el pendent a la vorada i a la segona filada.

15 panots  
1m2

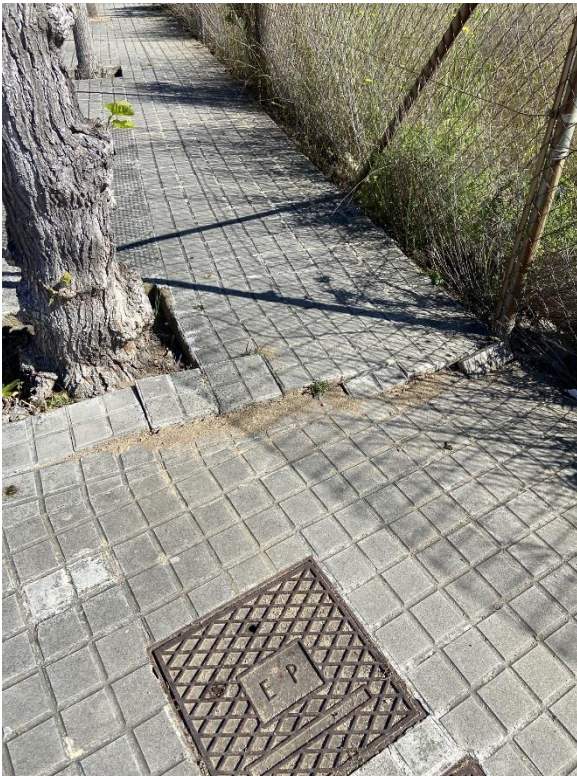
24

**Panots aixecats creant discontinuïtats a la vorera**

Substituir peces de panots aixecades

15 panots  
2 m2

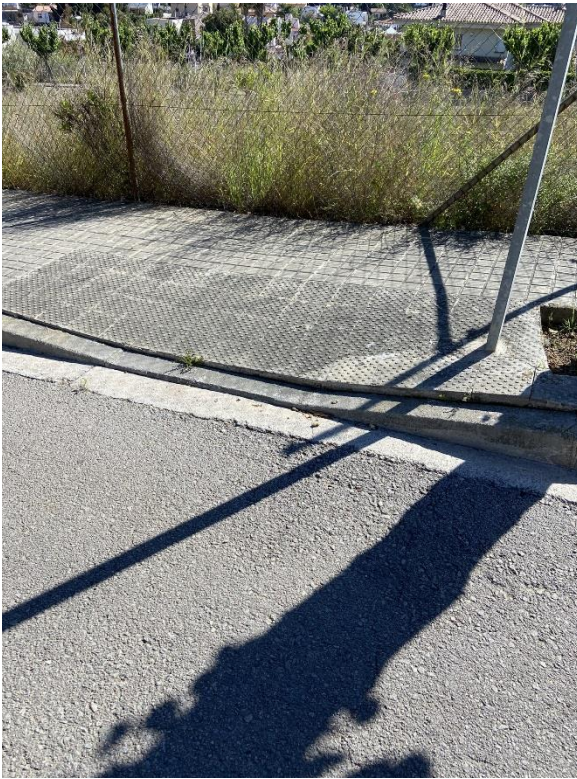
**25**

**Gual no accessible, discontinuïtat amb la vorada**

ERROR\_ incidència repetida num 18.

Substituir primera filada de panots adaptant el pendent a la vorada i a la segona filada.

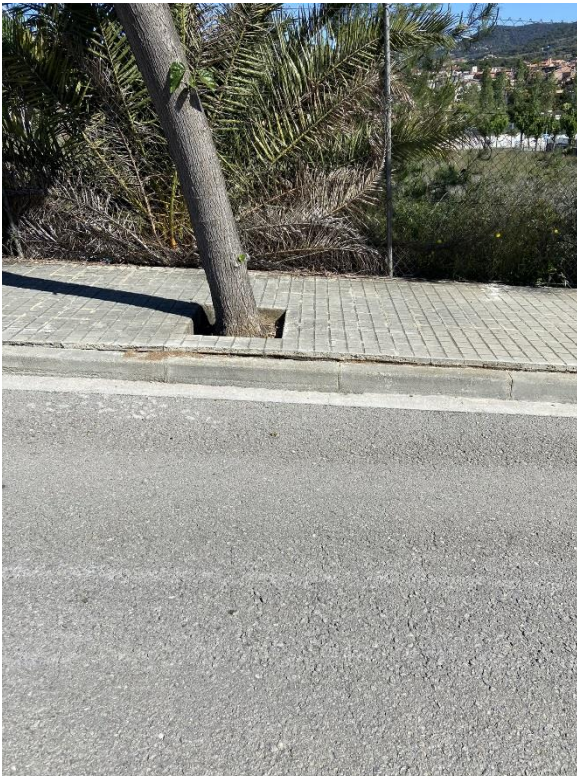
**26**

**Salt de cota entre la vorera i la vorada.**

Substituir primeres tres filades de panots, exemple (num. 14) adaptant el pendent a la cota actual de la vorada.

45 panots  
5m2

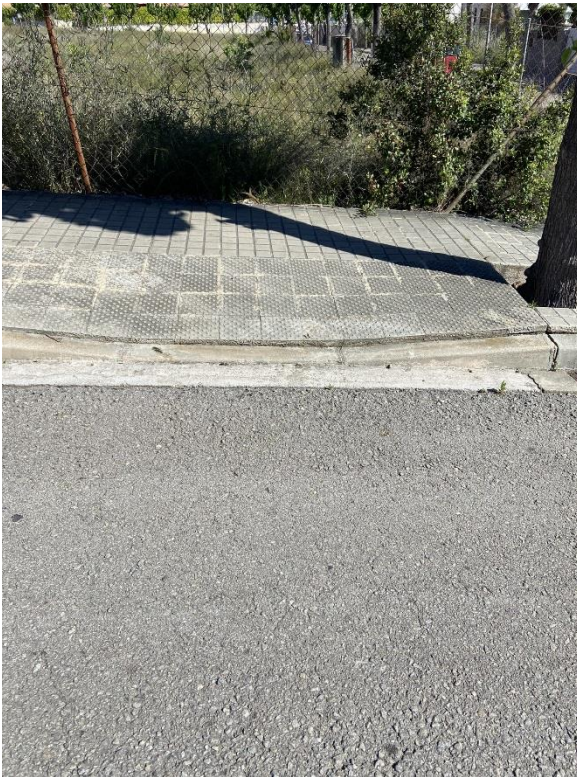
**27**

**Gual no accessible, discontinuïtat amb la vorada**

Substituir primera filada de panots adaptant el pendent a la vorada i a la segona filada.

15 panots  
1m2

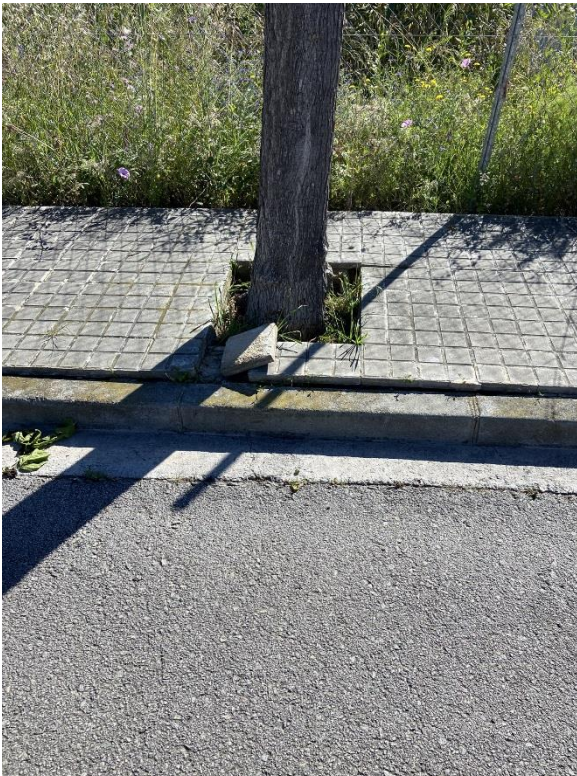
**28**

**Panots sense subjecció creant discontinuïtats a la vorera**

Retirar peces de panots sense subjecció

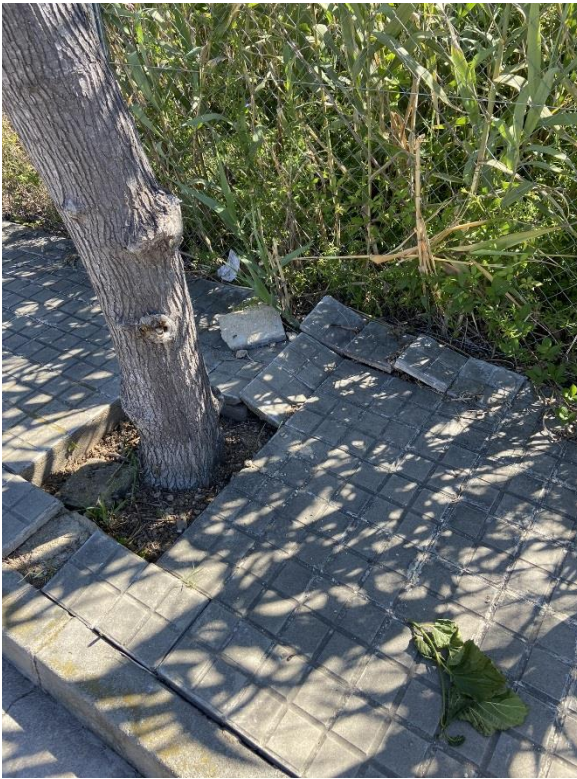
**29**

**Panots aixecats i sense subjecció creant discontinuïtats a la vorera**

Substituir peces trencades i sense subjecció

15 panots  
2m2

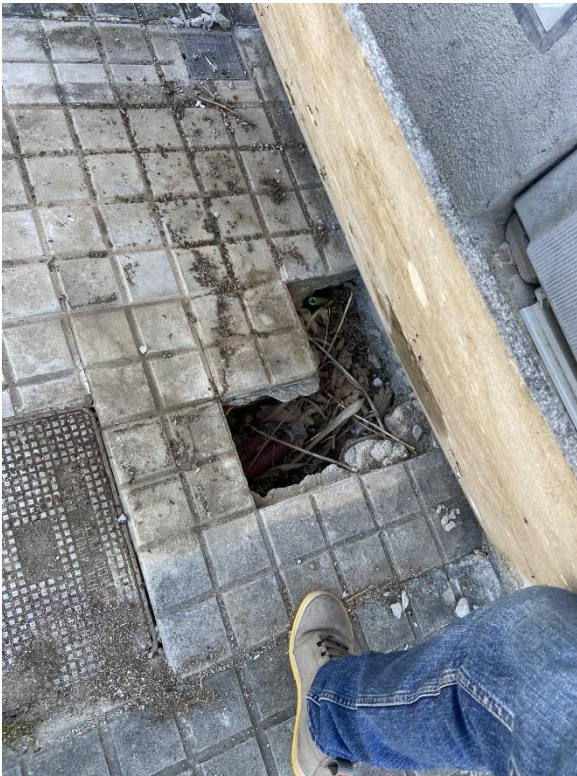
**30**

**Panots enfonsats creant discontinuïtats a la vorera**

Substituir peces de panots trencades

4 panots  
1 m2

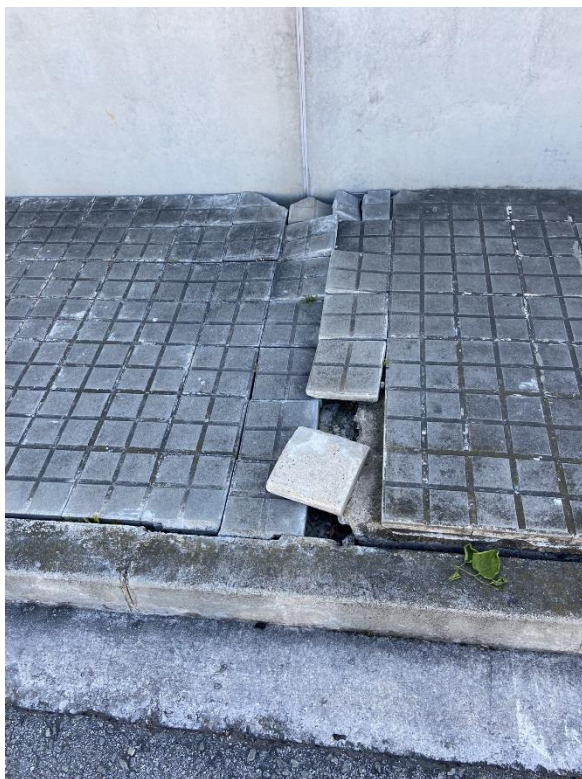
**31**

**Panots aixecats creant discontinuïtats a la vorera**

Substituir peces aixecades i sense subjecció

15 panots  
1m<sup>2</sup>

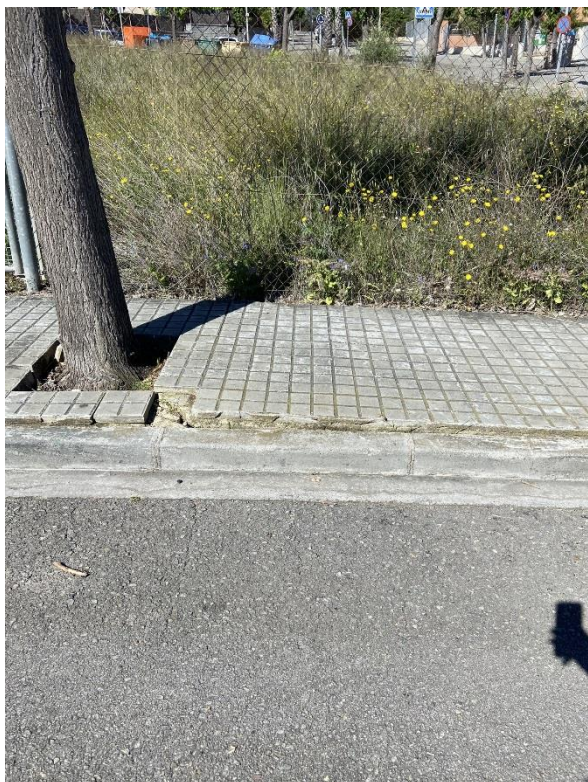
**32**

**Salt de cota entre la vorera i la vorada.**

Substituir primeres tres filades de panots, exemple (num. 14) adaptant el pendent a la cota actual de la vorada.

45 panots  
5m<sup>2</sup>

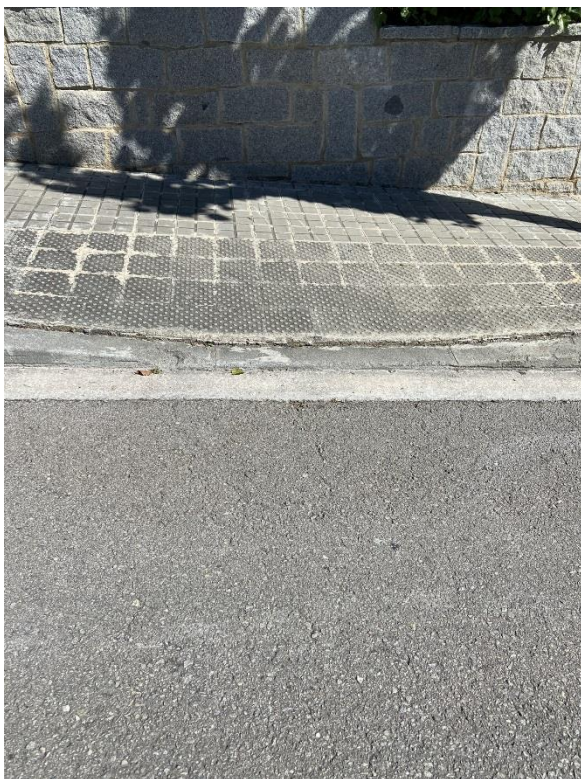
**33**

**Gual no accessible, discontinuïtat amb la vorada**

Substituir primera filada de panots adaptant el pendent a la vorada i a la segona filada.

15 panots  
1m2

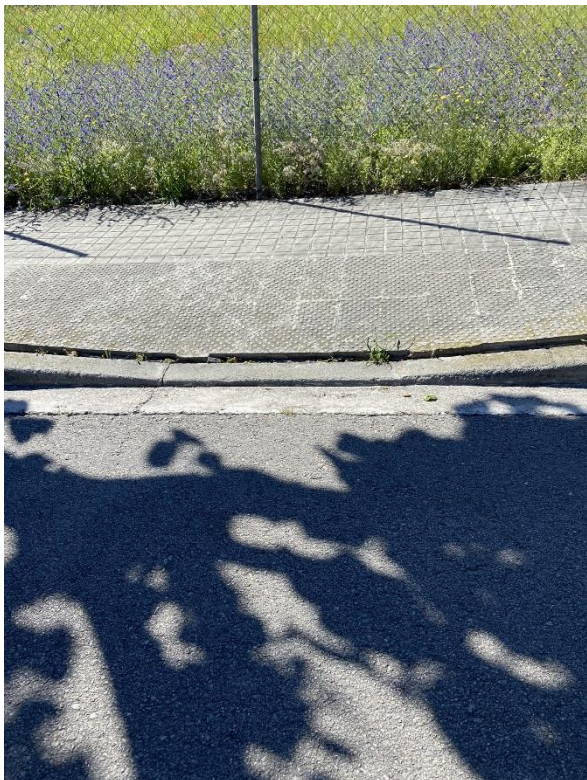
**34**

**Gual no accessible, discontinuïtat amb la vorada**

Substituir primera filada de panots adaptant el pendent a la vorada i a la segona filada.

15 panots  
1m2

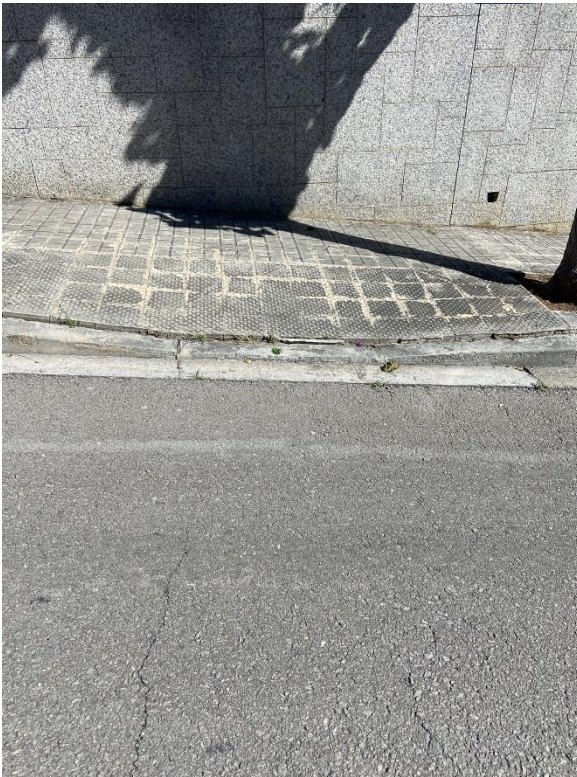
**35**

**Gual no accessible, discontinuïtat amb la vorada**

Substituir primera filada de panots adaptant el pendent a la vorada i a la segona filada.

15 panots  
1m2

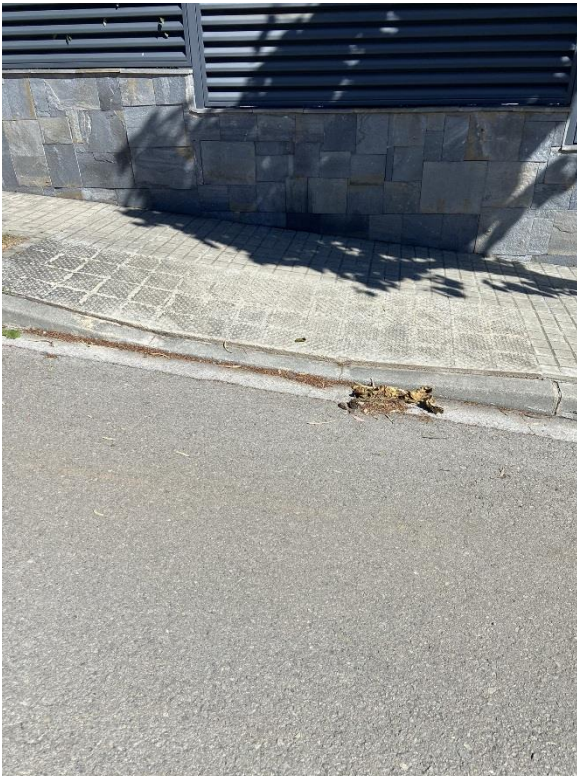
**36**

**Gual no accessible, discontinuïtat amb la vorada**

Substituir primera filada de panots adaptant el pendent a la vorada i a la segona filada.

15 panots  
1m2

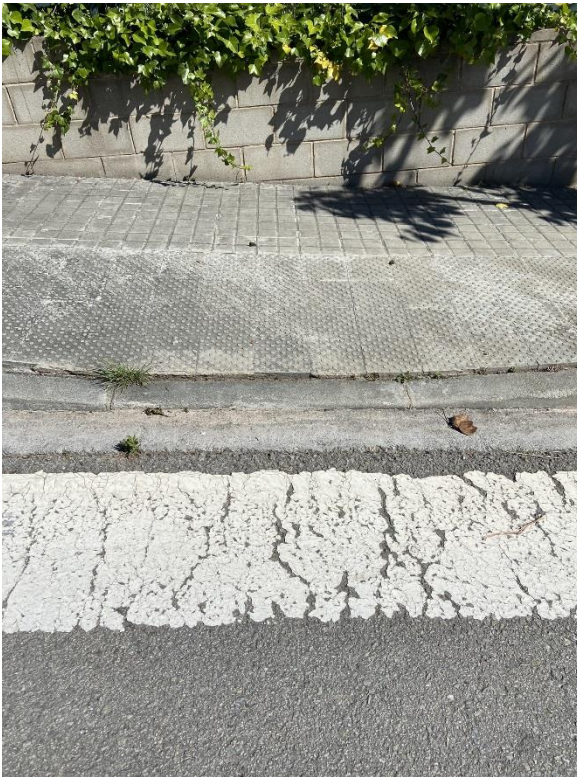
**37**

**Gual no accessible, discontinuïtat amb la vorada**

Substituir primera filada de panots adaptant el pendent a la vorada i a la segona filada.

15 panots  
1m2

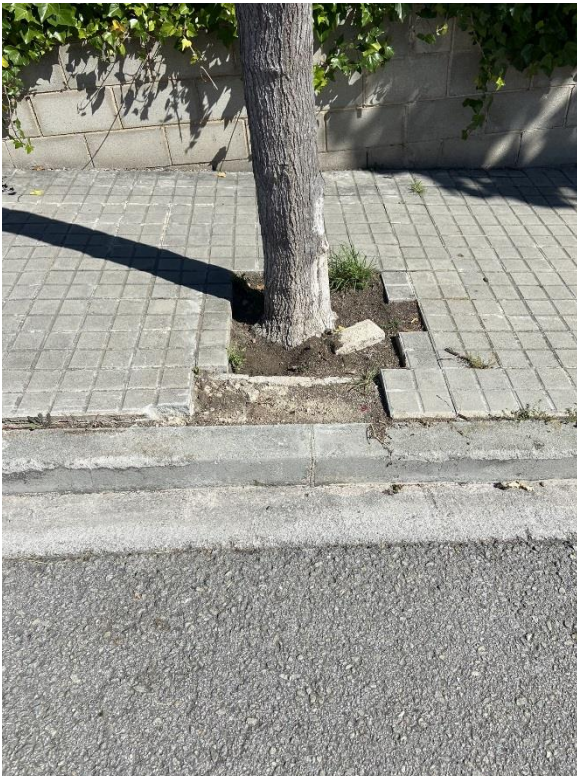
**38**

**Panots sense subjecció creant discontinuïtats a la vorera**

Retirar peces de panots sense subjecció

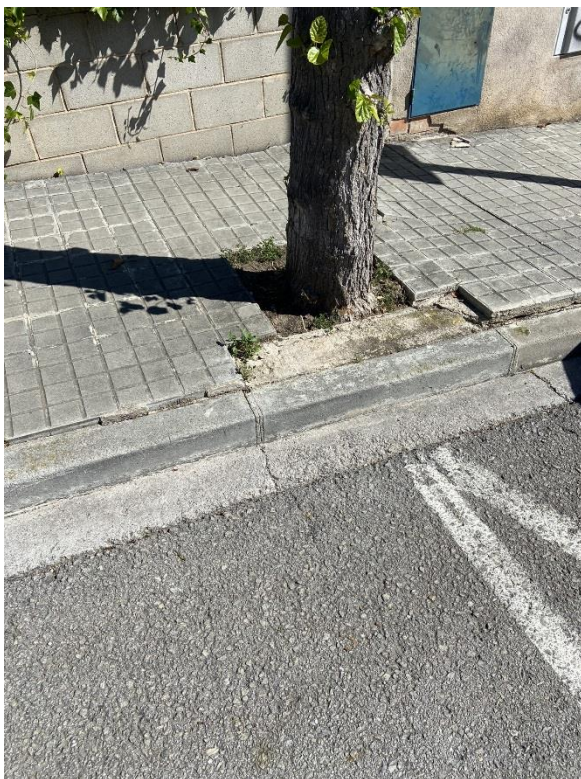
**39**

**Panots sense subjecció creant discontinuïtats a la vorera**

Retirar peces de panots sense subjecció

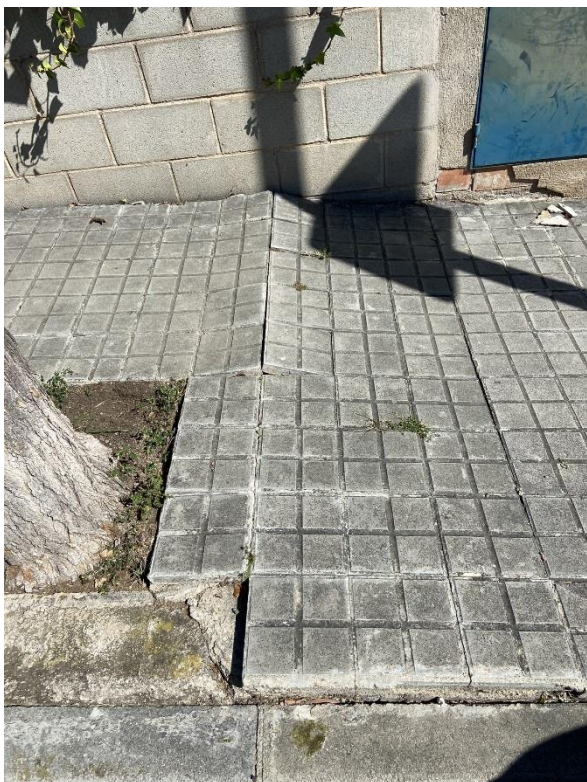
**40**

**Panots aixecats creant discontinuïtats a la vorera**

Substituir peces de panot aixecades

15 panots  
2 m2

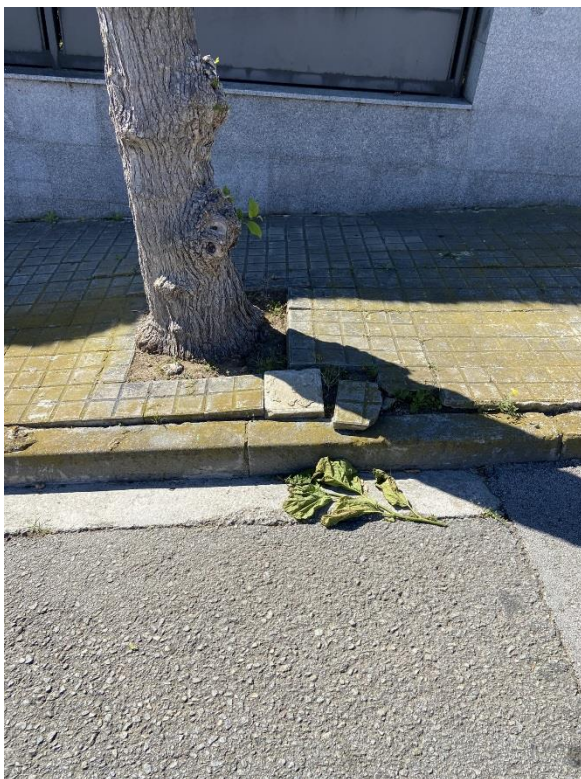
**41**

**Panots sense subjecció creant discontinuïtats a la vorera**

Retirar peces de panots sense subjecció

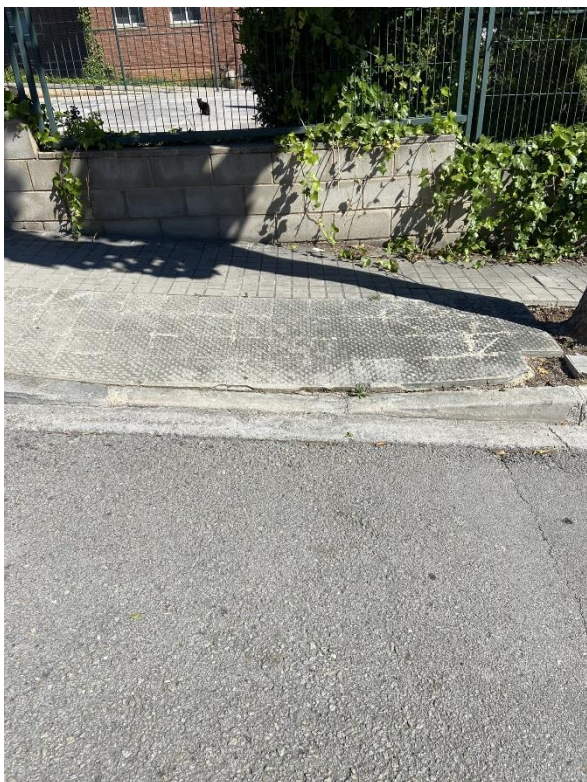
**42**

**Gual no accessible, discontinuïtat amb la vorada**

Substituir primera filada de panots adaptant el pendent a la vorada i a la segona filada.

15 panots  
1m2

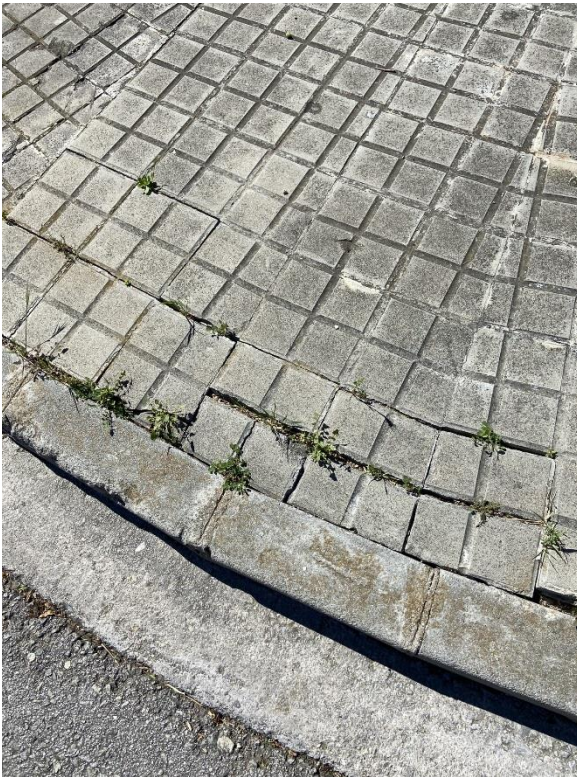
43

**Peces de panots trencats**

Substituir panots en mal estat

6 panots  
1m2

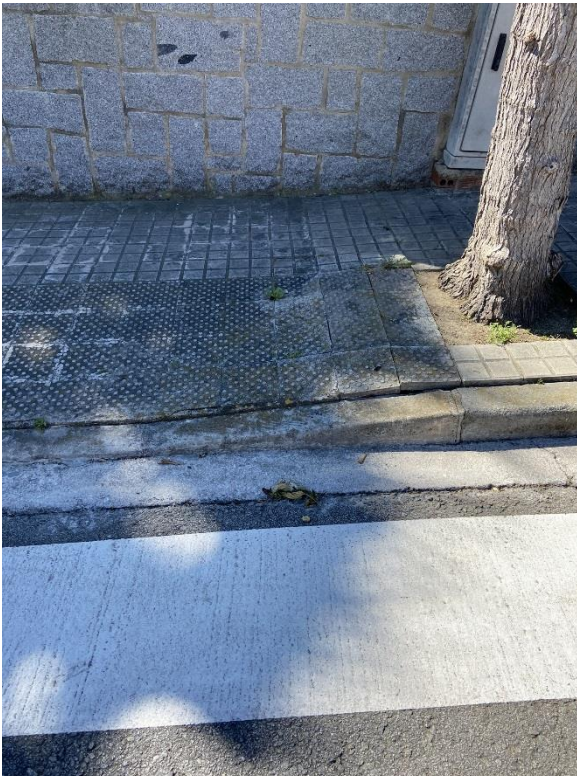
44

**Gual no accessible, discontinuïtat amb la vorada**

Substituir primera filada de panots adaptant el pendent a la vorada i a la segona filada.

15 panots  
1m2

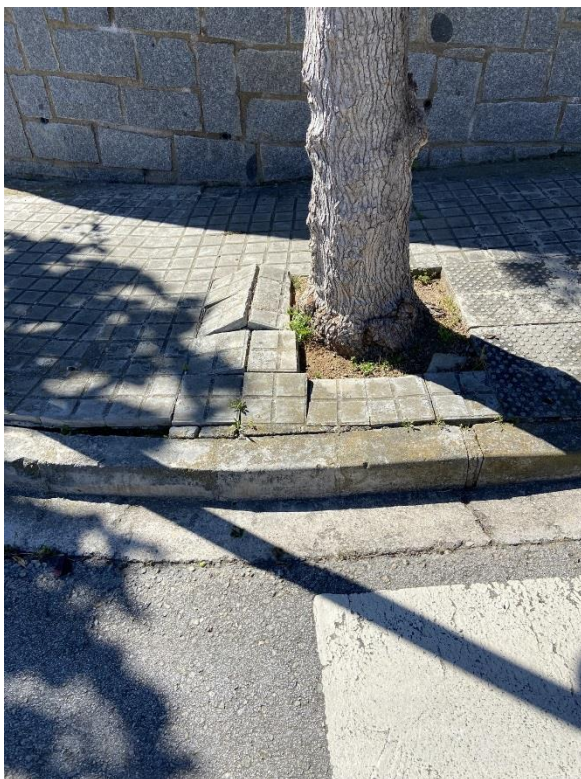
45

**Panots sense subjecció creant discontinuïtats a la vorera**

Retirar peces de panots sense subjecció
