## REPARACIONS PUNTUALS DE VORERES, AL TERME MUNICIPAL D'ALELLA 2024

## MEMÒRIA VALORADA

AJUNTAMENT  
D'ALELLA

AGOST 2024

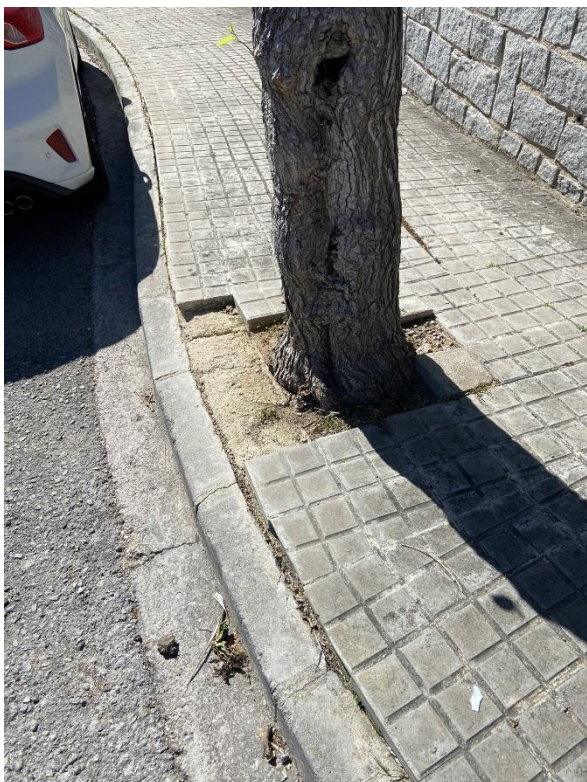
46

**Panots sense subjecció creant discontinuïtats a la vorera**

Retirar peces de panots sense subjecció

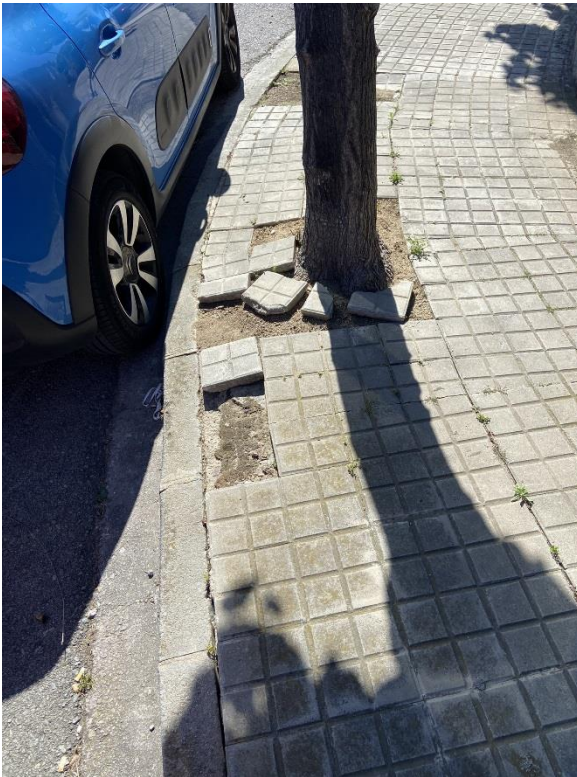
**47**

**Panots sense subjecció creant discontinuïtats a la vorera**

Retirar peces de panots sense subjecció

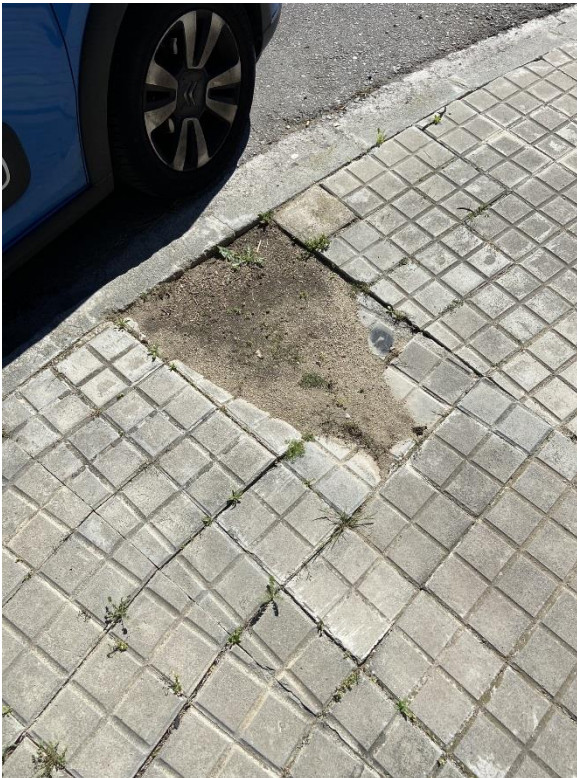
**48**

**Panots enfonsats creant discontinuïtats a la vorera**

Substituir peces de panots enfonsades

9 panots  
1 m2

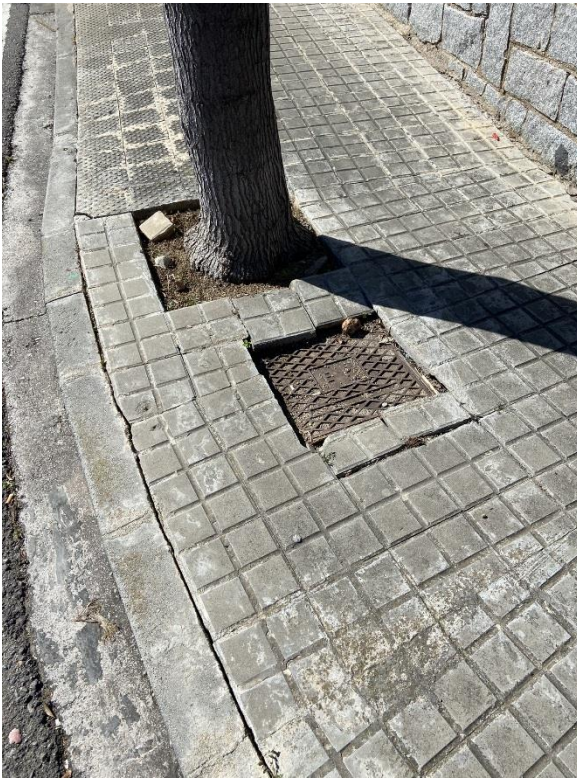
49

**Registre d'instal·lacions creant discontinuïtats a la vorera**

Adaptar tapa de registre a la cota actual de la vorera

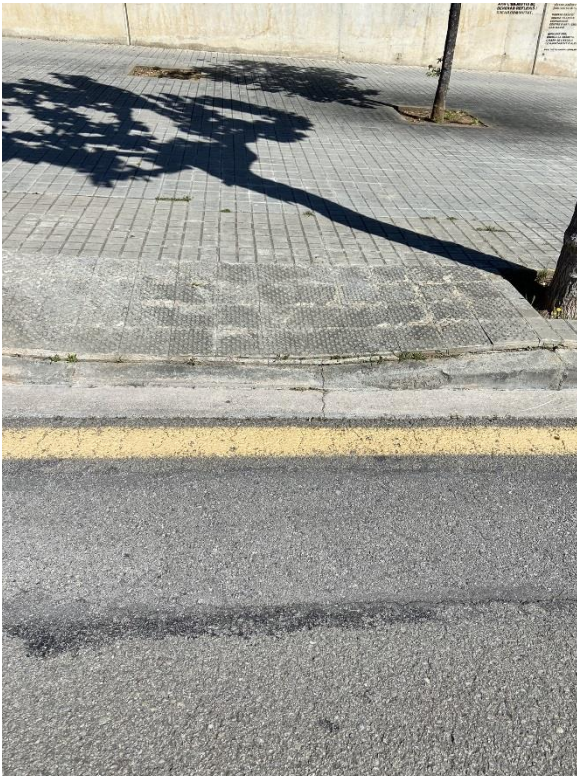
50

**Gual no accessible, discontinuïtat amb la vorada**

Substituir primera filada de panots adaptant el pendent a la vorada i a la segona filada.

15 panots  
1m2
