| Assumpte | <b>Informe tècnic</b> |
| Núm. expedient | COEM/2024/2 |

## **Informe de necessitat de contractar mitjançant tramitació d'emergència per les actuacions d'estabilització del conjunt de les naus situades entre els carrers del Bruc i de Frederic Soler de Terrassa**

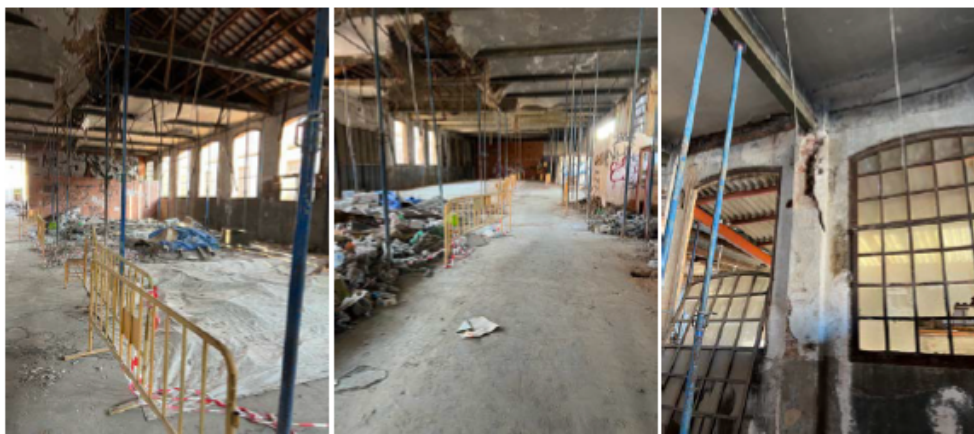
5. Concretament, el dia 18 de juliol de 2022 va col·lapsar una de les encavallades de fusta de la **nau 1**, arrossegant tres trams de biguetes, havent-se de desmuntar a continuació sis encavallades més, fent un total de 7 unitats suprimides, el que va provocar haver de deixar uns 300m2 de nau sense coberta (una longitud de 23m x13,40m d'amplària). La part del sector on va caure la coberta ensorrada correspon amb la ubicació d'una planta semisoterrada de la nau, que està oberta al passatge entre naus i limita al nord amb façana opaca del carrer Bruc. Aquest espai soterrat té l'estructura feta amb bigues d'acer, pilars de fossa i voltes atirantades de vàries capes de rajoles.

6. En l'actuació d'emergència es va procedir a enderrocar de manera controlada les encavallades de fusta que es van considerar en perill d'inestabilitat i tota la mènsula ceràmica, així com la tortugada i les teules que coronaven els murs de les dues façanes longitudinals de la zona afectada. Es van apuntalar amb puntals metàl·lics la resta d'encavallades de fusta de la nau on es va produir l'enfonsament denominada **nau 1** i també es va apuntalar l'espai de passatge entre la nau adjacent, denominada **nau 2**. En les operacions realitzades durant el desmuntatge, es va fer caure el cel ras de canyís amb corretges de tota la nau, i es van retirar tots els elements que estaven deslligats o que amb una petita pressió ho poguessin estar, per evitar possibles enfonsaments en l'espai interior de la nau o sobre la via pública. Es va procedir a realitzar la neteja i retirada d'una part dels elements ensorrats tot i que no es va poder netejar completament la nau. Únicament es va condicionar els espais el suficient per poder fer passadissos per poder habilitar el pas de la maquinària que havia d'entrar en les zones afectades per fer les actuacions d'emergència. La vorera del carrer Bruc es va protegir col·locant tanques provisionals d'obra per tal d'evitar el pas de persones en la vorera del costat de la nau i es va prohibir l'estacionament de vehicles en aquell lateral del carrer Bruc.
