## Decret

2. Aquell fet va provocar l'enfonsament parcial de la coberta de la nau situada a la confluència dels carrers de Josep Trueta, carrer del Bruc i carrer de Frederic Soler, denominada **nau 1**, dins del conjunt de les naus fabrils del Vapor Cortès.

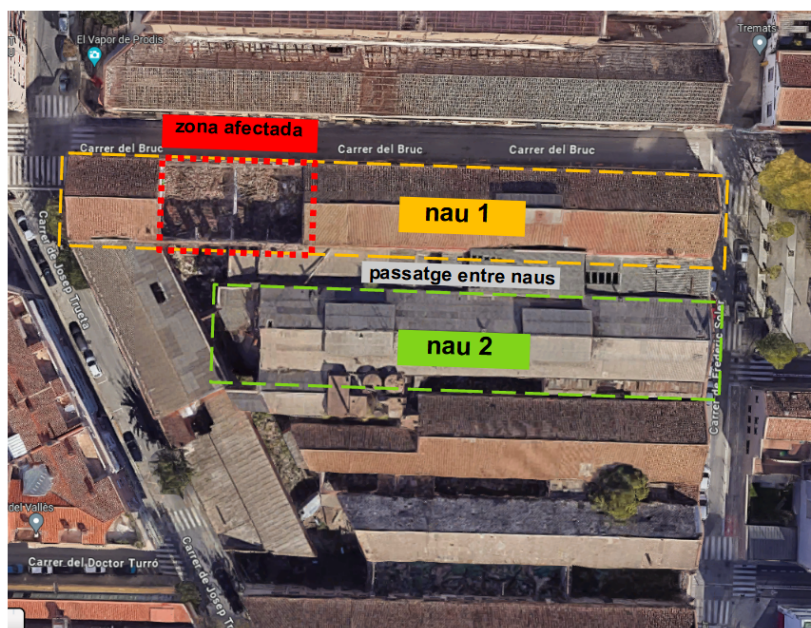
3. La **nau 1** té una longitud d'uns 108,00m i una amplària d'uns 13,60m. Consta de planta baixa, amb una superfície d'uns 1.470,00 m<sup>2</sup>, amb accés des del carrer Bruc i des del carrer de Frederic Soler. En el costat oest hi ha una zona amb una planta semi-soterrada. La nau limita al sud amb un passatge que el separa de la següent **nau 2**.

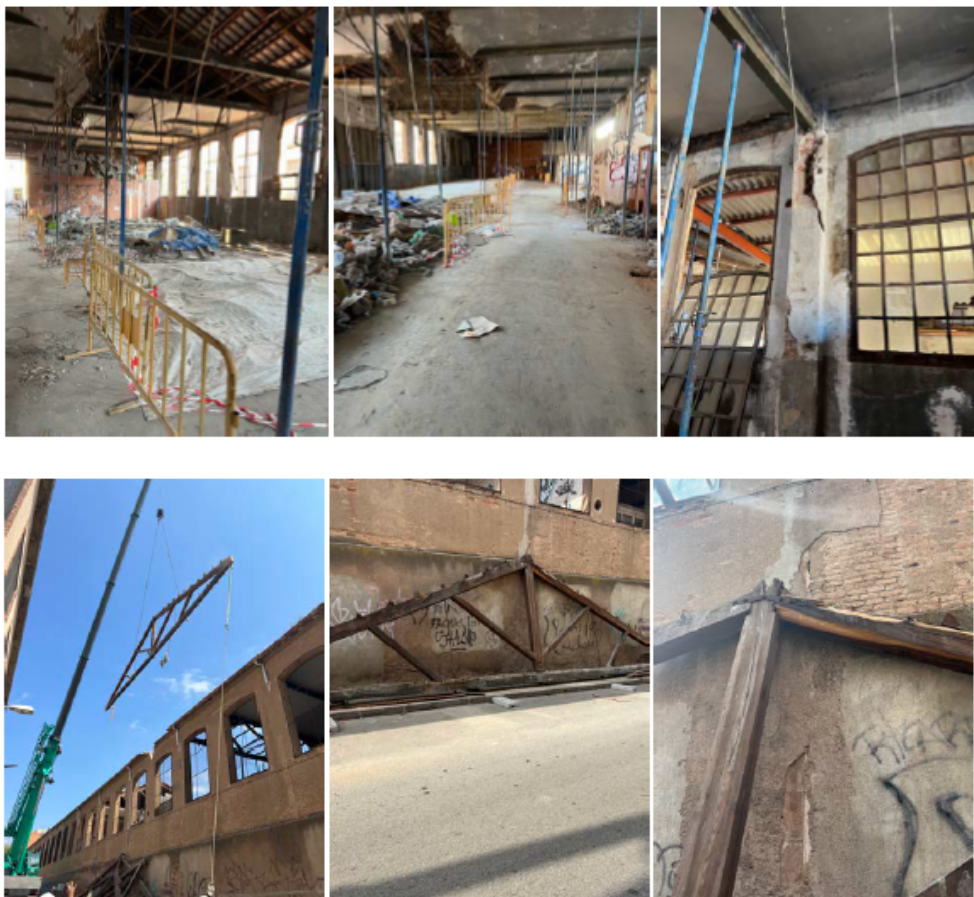
5. Concretament, el dia 18 de juliol de 2022 va col·lapsar una de les encavallades de fusta de la **nau 1**, arrossegant tres trams de biguetes, havent-se de desmuntar a continuació sis encavallades més, fent un total de 7 unitats suprimides, el que va provocar haver de deixar uns 300m<sup>2</sup> de nau sense coberta (una longitud de 23m x13,40m d'amplària). La part del sector on va caure la coberta ensorrada correspon amb la ubicació d'una planta semisoterrada de la nau, que està oberta al passatge entre naus i limita al nord amb façana opaca del carrer Bruc. Aquest espai soterrat té l'estructura feta amb bigues d'acer, pilars de fossa i voltes atirantades de varies capes de rajoles.

6. En l'actuació d'emergència es va procedir a enderrocar de manera controlada les encavallades de fusta que es van considerar en perill d'inestabilitat i tota la mènsula ceràmica, així com la tortugada i les teules que coronaven els murs de les dues façanes longitudinals de la zona afectada. Es van apuntalar amb puntals metàl·lics la resta d'encavallades de fusta de la nau on es va produir l'enfonsament denominada **nau 1** i també es va apuntalar l'espai de passatge entre la nau adjacent, denominada **nau 2**. En les operacions realitzades durant el desmuntatge, es va fer caure el cel ras de canyís amb corretges de tota la nau, i es van retirar tots els elements que estaven deslligats o que amb una petita pressió ho poguessin estar, per evitar possibles enfonsaments en l'espai interior de la nau o sobre la via pública. Es va procedir a realitzar la neteja i retirada d'una part dels elements ensorrats tot i que no es va poder netejar completament la nau. Únicament es va condicionar els espais el suficient per poder fer passadissos per poder habilitar el pas de la maquinària que havia d'entrar en les zones afectades per fer les actuacions d'emergència. La vorera del carrer Bruc es va protegir col·locant tanques provisionals d'obra per tal d'evitar el pas de persones en la vorera del costat de la nau i es va prohibir l'estacionament de vehicles en aquell lateral del carrer Bruc.

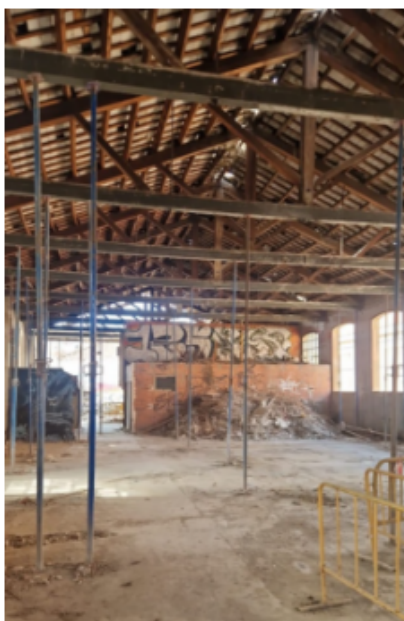
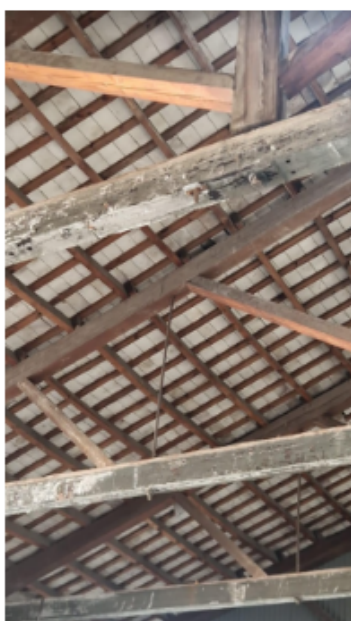
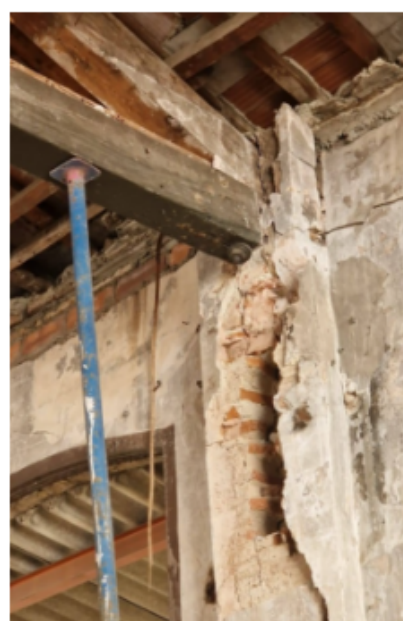
A conseqüència dels darrers mesos de sequera i les altes temperatures, els elements de fusta de l'estructura de la coberta han patit una pèrdua d'humitat molt intensa. Això ha provocat que

aquest elements de fusta, al estar exposats de cop a la pluja continuada del dia 9 de març, hagi produït un efecte rebot i imprevisible, en quant al comportament dels suports de la coberta.

S'ha observat, per exemple, que les encavallades de fusta, que estaven totalment seques, amb la pluja continuada s'han mogut i han causat nous desplaçaments en els seus recolzaments que han provocat petites torsions dels elements de fusta i que posen en risc l'estat dels nusos d'unió que lliguen la seva estructura.

S'ha comprovat, que l'estat d'alguns d'aquests elements estructurals de l'edifici han agreujat molt significativament les patologies existents i que per tant poden comprometre la seguretat de la resta de components de les naus.

En la darrera visita també s'ha comprovat que alguns dels puntals que estabilitzaven les encavallades de la coberta han caigut a causa d'aquest moviment. Això provoca que no es pugui entrar amb seguretat a fer el seguiment de control i manteniment de les mesures preventives com s'estava realitzant fins al moment.

Per aquest motiu, es proposa realitzar de manera imminent les tasques necessàries per tal d'evitar que es comprometi la seguretat estructural de les naus i de la via pública ja que hi ha molts elements de la nau 1 que estan en equilibri inestable i poden fer col·lapsar la coberta i que per efecte «dominó» pugui fer caure les façanes de les nau 1 i les adjacents, ja que les encavallades de les naus comparteixen en alguns punts concrets els seus recolzaments i pilars de sustentació.

16. Cal actuar d'emergència per reapuntalar les encavallades afectades, reforçar i estabilitzar els elements de suport de les naus. Es tracta d'una actuació de necessitat imminent, la demora pot produir danys majors sobre l'estructura amb perillositat per a les persones. Així mateix, el tram del carrer Bruc entre els carrers de Josep Trueta i Frederic Soler, haurà d'estar tallat al pas de persones i vehicles per a la realització de les tasques d'estabilització de la nau. Les operacions d'emergència que ara es realitzaran, s'haguessin hagut de fer en el futur projecte de posada en ús les naus i aquestes no impliquen un sobrecost sinó simplement una execució anticipada forçada per l'emergència.
