Assumpte **Informe tècnic**
Expedient de COEM - Contractació per via d'emergència d'obres, serveis i subministraments
Núm. expedient COEM/2024/5

Informe tècnic per la necessitat de contractar mitjançant tramitació d'emergència els serveis i les obres de reparació necessàries per evitar el risc imminent d'esfondrament al traçat de l'antic torrent de Vallparadís

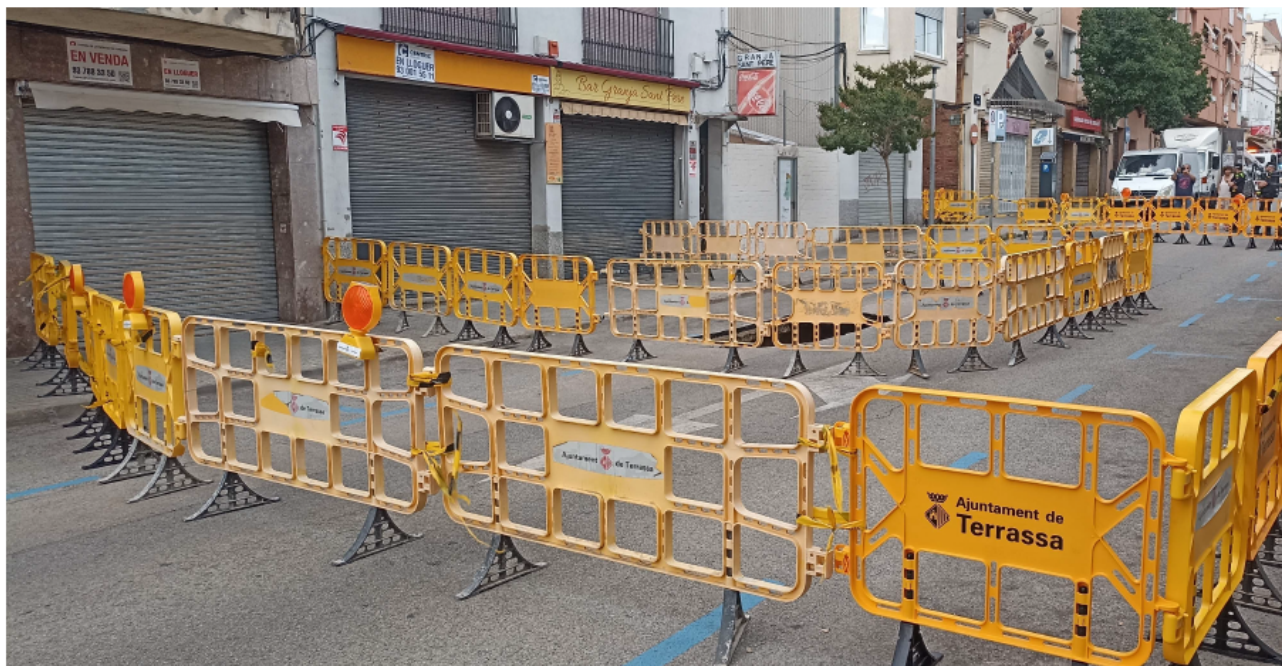
Tancament perimetral de l'esvoranc al C/ Ample i edifici desallotjat

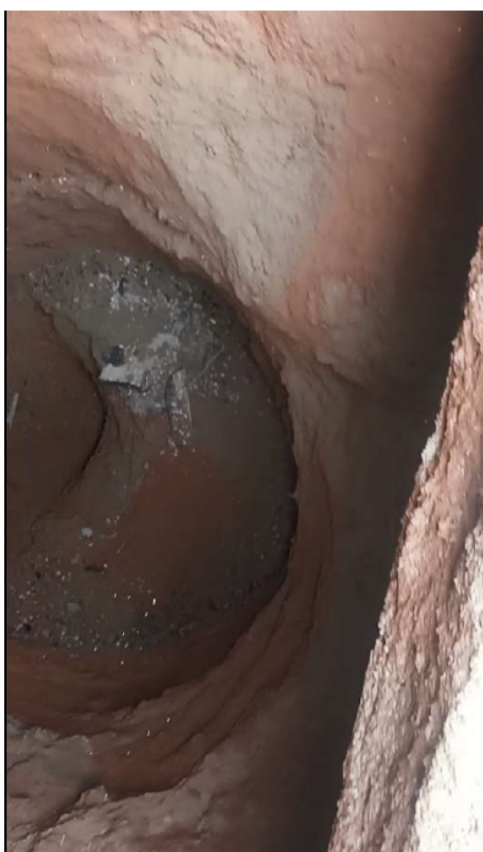
Es tracta d'una cavitat d'aproximadament 6mx9m en els 2 metres més superficials, i per sota, d'un forat d'uns 3m de diàmetre que arriba fins a uns 10m de fondària. Pel que s'ha pogut observar, sembla que l'esvoranc coincideix amb la traça de l'antic torrent de Vallparadís, que baixa fins al parc. Es tracta d'un torrent canalitzat amb col·lector d'obra, de tamany aproximat 1,8mx1m i a una fondària variable segons el tram d'uns 8-12 metres, reomplert amb material de reblert, que en el lloc de l'esvoranc ha desaparegut. Una causa possible és que el col·lector tingui alguna esquerda, per la que hagi marxat el material de reomplert. Aquesta hipòtesi implica buscar esquerdes o obertures de juntes que hagin permès que els fins del material de reblert s'hagin anat perdent durant molts anys, fins a trencar el terreny superior. Es tracta d'una situació sobrevinguda, ja que a l'emplaçament de l'esvoranc no hi havia indicis previs, ni assentaments, ni esquerdes.

Vista de l'esvoranc des de la superfície

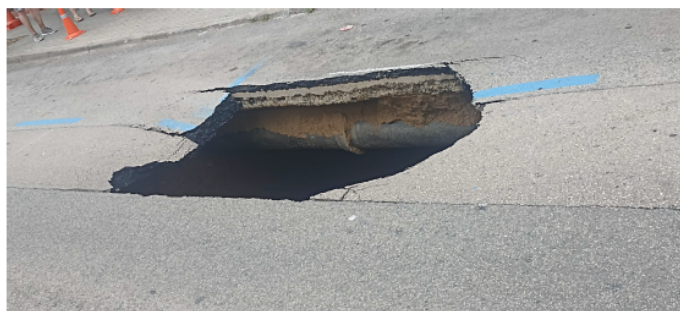
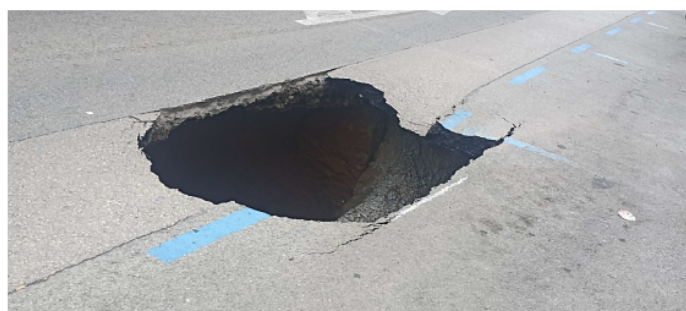
Part superior de l'esvoranc, on es visualitzen els serveis que discorren per la zona afectada
