Assumpte            **Informe tècnic**  
Expedient de        COEM - Contractació per via d'emergència d'obres, serveis i subministraments  
Núm. expedient    COEM/2024/8

## **Informe tècnic per la necessitat de contractar mitjançant tramitació d'emergència els serveis i les obres necessàries per evitar el risc imminent d'esfondrament al traçat del col·lector de la plaça de l'Onze de Setembre, número 2**

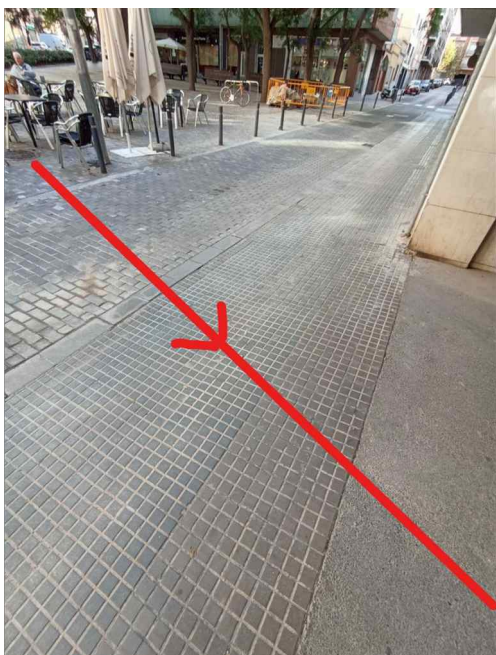
que a l'emplaçament dels esvorancs no hi ha indicis previs, ni assentaments clars de la vorera (veure la 1a fotografia de l'annex fotogràfic), ni esquerdes a l'edifici.

Vista zona accés i vorera amb lleugera deformació, indicant en vermell el traçat del col·lector
