**Estudi de la distribució de canalitzacions en el pati de l'IES Jaume Boley al carrer de Ferrer i Guàrdia, s/n de L'Hospitalet de Llobregat (Barcelona).  
CLAU: INC-19243.**

CLAU INC-19243. Estudi serveis al pati de l'IES Jaume Boley de L'Hospitalet de Llobregat (Barcelona).

# **ESTUDI MITJANÇANT GEORADAR DEL SUBSÒL PER LA DETECCIÓ DE SERVEIS AFECTATS A L'INSTITUT JAUME BOTEY DE L'HOSPITALET DE LLOBREGAT (BARCELONA)**

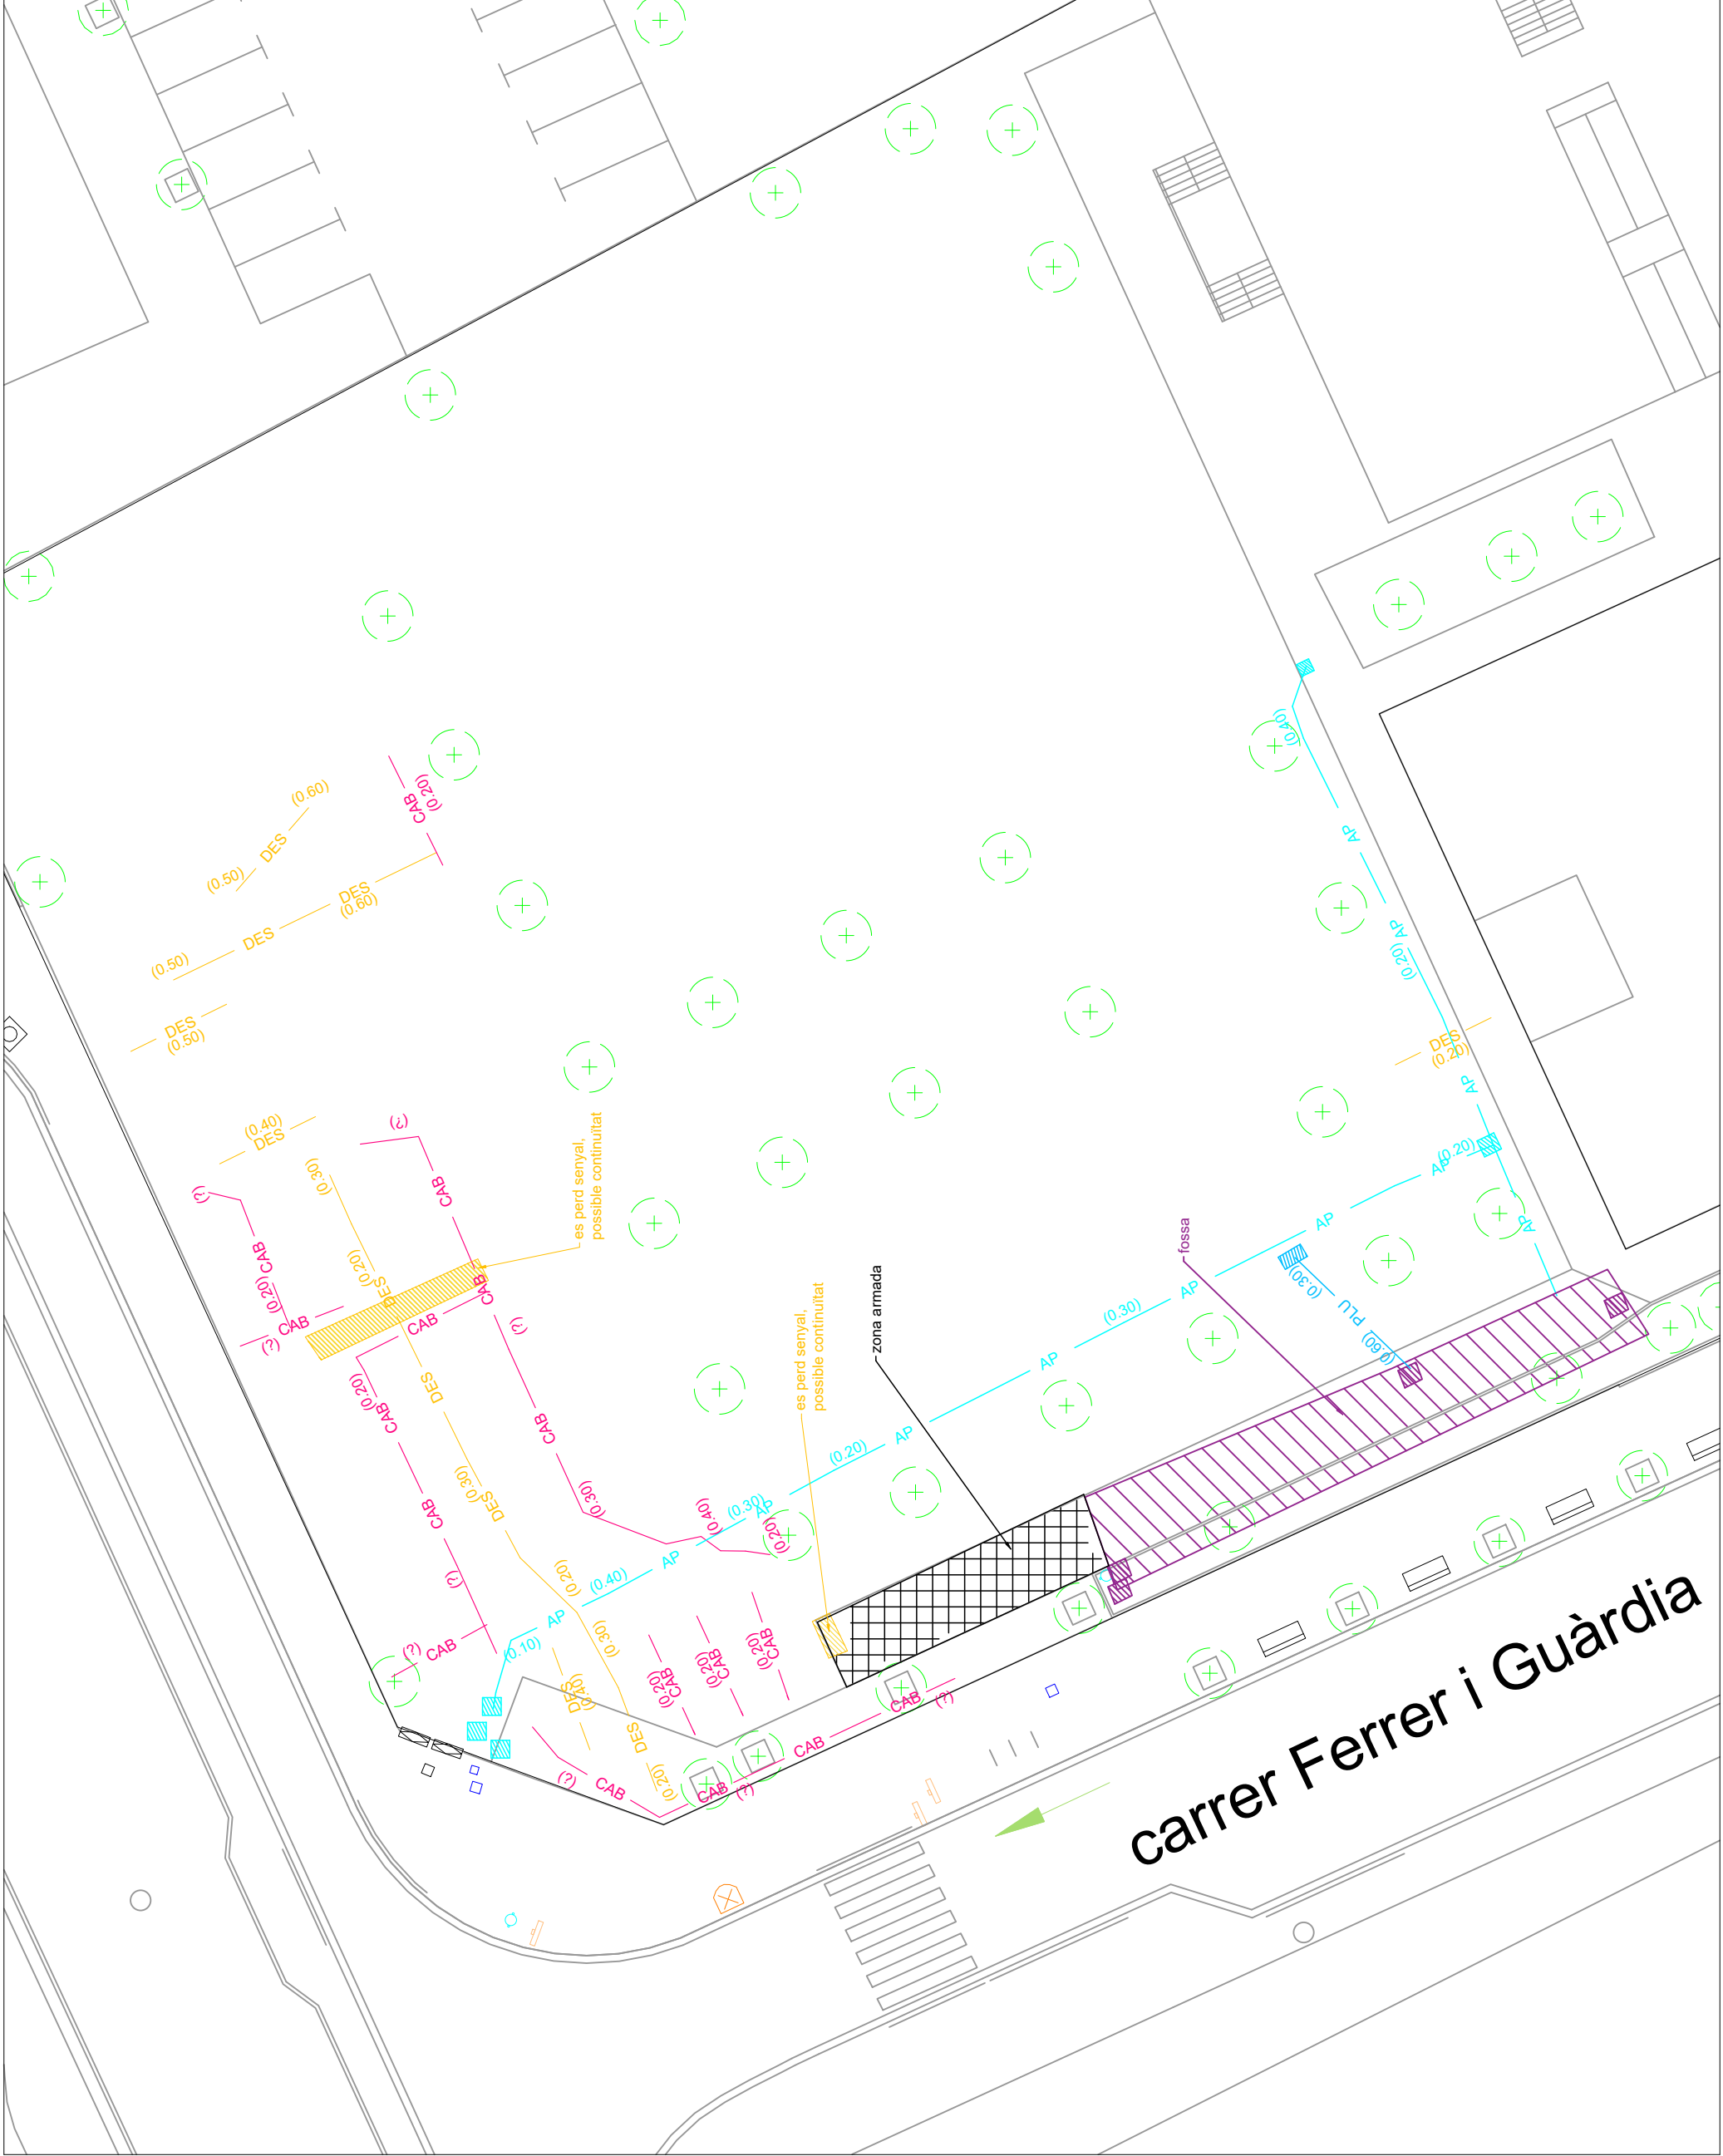
plànol número  
01/01

Es troba amb línia discontinua els serveis que presenten una connexió lògica entre trams detectats però no detectat a la part intermèdia d'aquest.

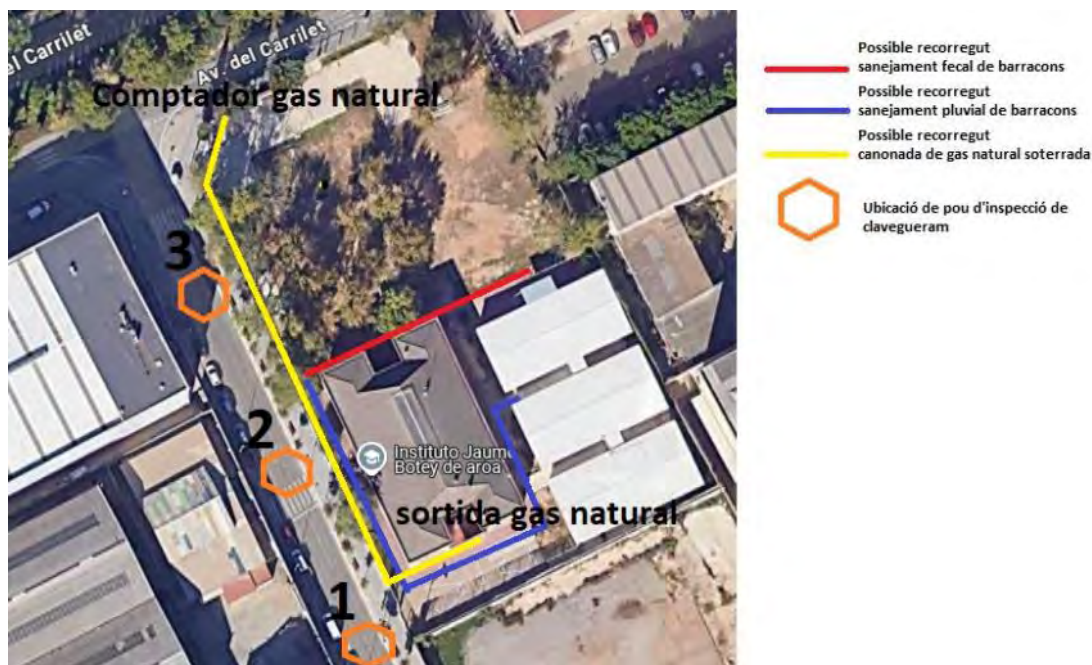
Plànol 1: possibles recorreguts d'instal·lacions segons les ubicacions d'inici i final de tram

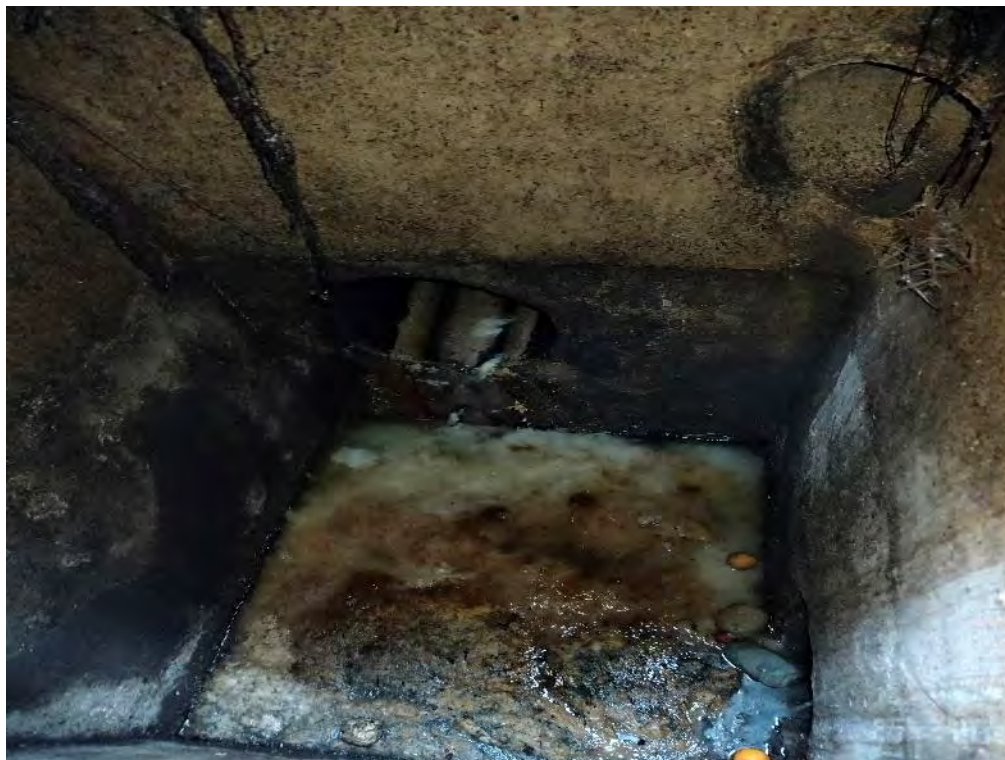
Fotografia 3: interior d'arqueta final de possible recorregut fecal i pluvial de barracons

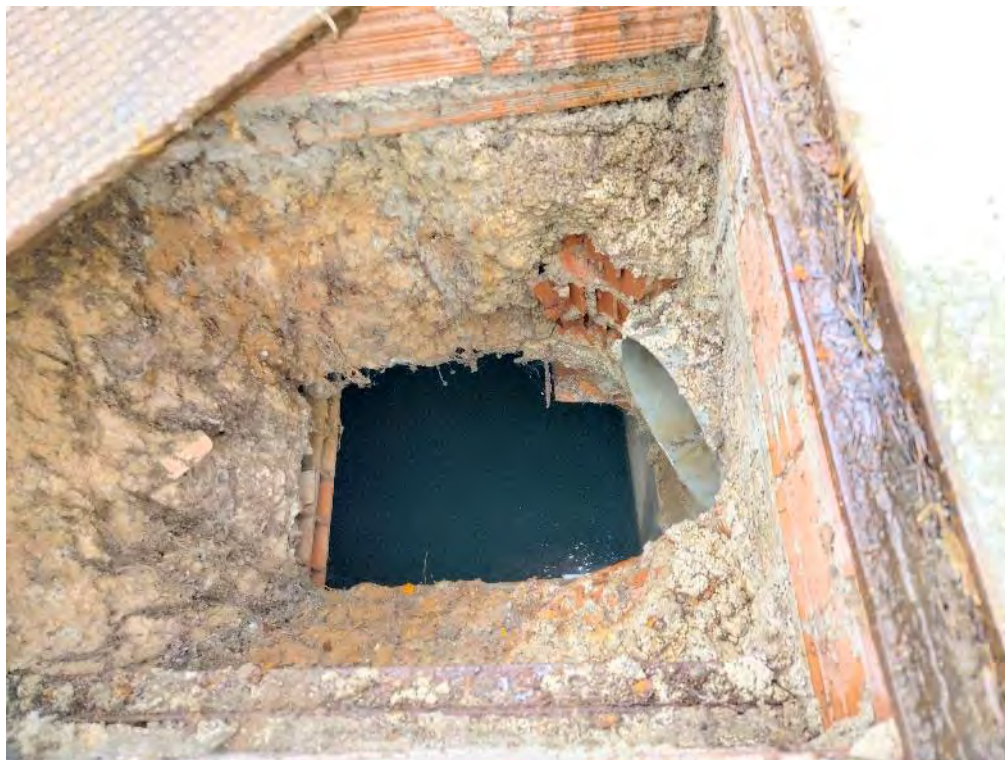
Fotografia 7: interior de la fosa plena d'aigua amb la sortida de recollida pluvial

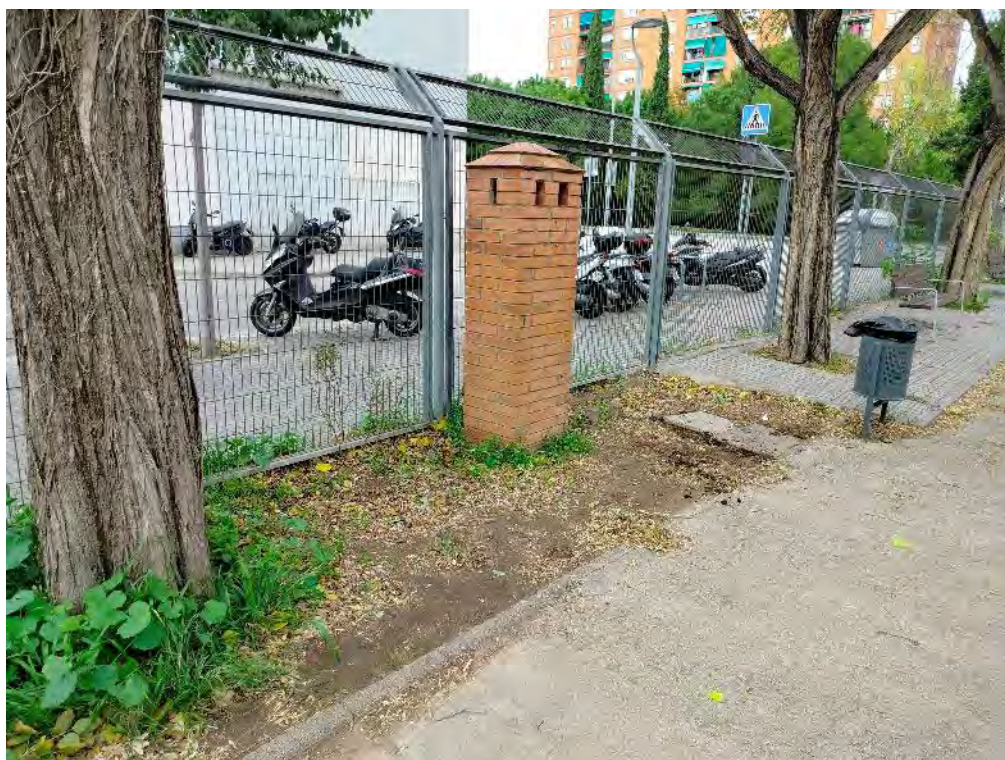
Fotografia 8: possible ventilació de l'interior de la fosa

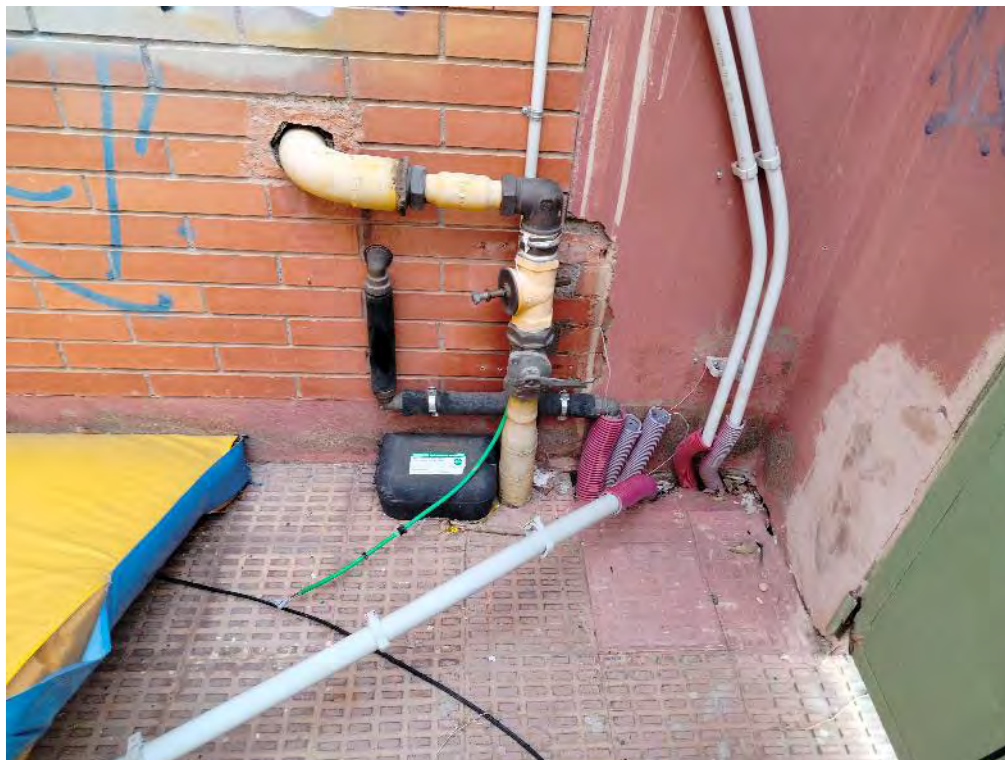
Fotografia 9: sortida de canonada de gas natural soterrada a l'interior de l'escola
