**Document d'altres especificitats tècniques particulars de la licitació d'un contracte basat**

**Contracte de serveis per a l'assistència tècnica per a la redacció del projecte executiu i posterior direcció facultativa de les obres de condicionament de la coberta, dels tancaments de façana i d'elements interiors i exteriors de l'institut Carles Rahola de Girona**

**Clau: PE+DF. S35-ING-03462**

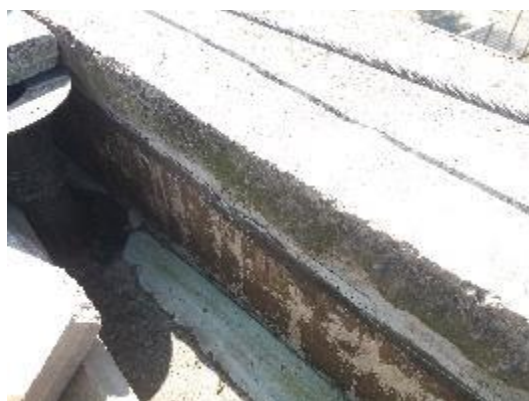
El perímetre de la coberta és un muret de formigó. La làmina de PVC s'entrega a parament vertical del muret.

**Fotografia: Detall entrega làmina/muret**

Això provoca filtracions a la llosa de formigó, que es manifesten en estalactites de calç i filtracions a la part inferior de les lloses.

Pendent d'estudi de la patologia es considera necessari allargar la làmina de PVC fins a sobre el muret i col·locar un remat de planxa i tranc aigües.

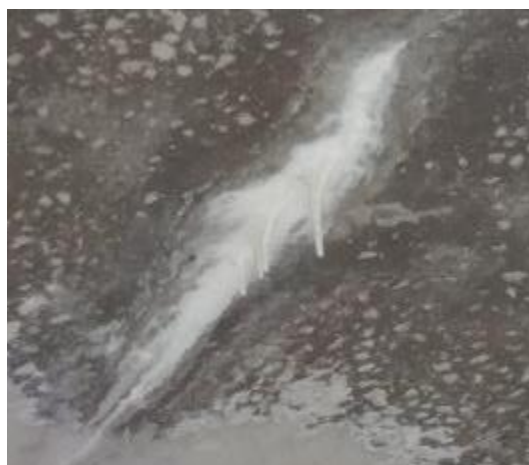
**Fotografia: Formació estalactites**

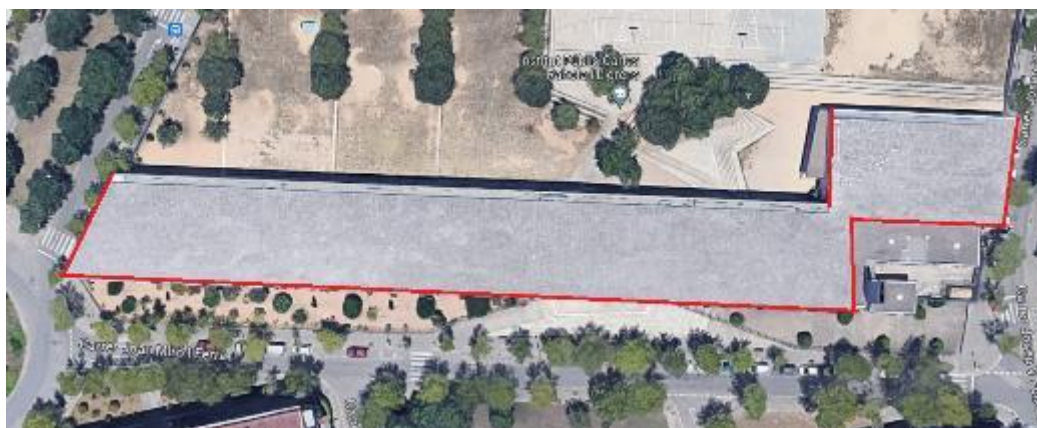
**Fotografia: Perímetre de Coberta on instal·lar remats**

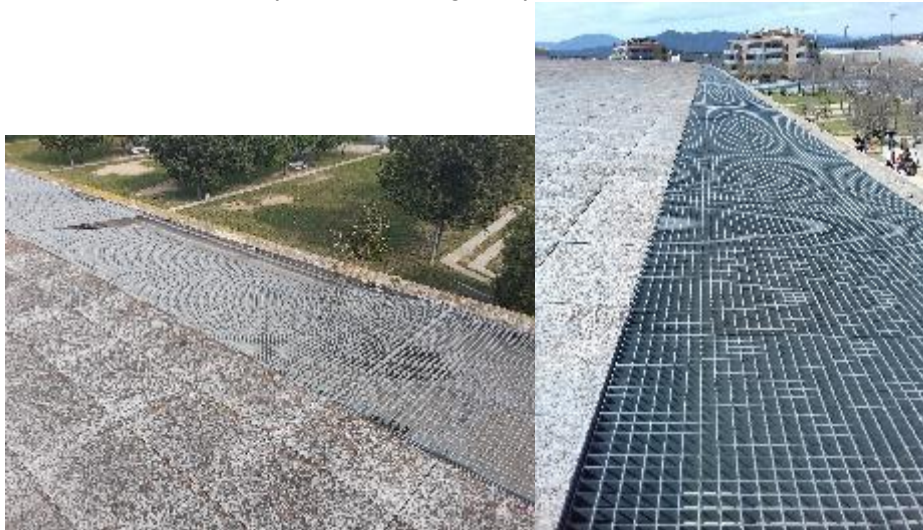
- La làmina es contrau i surt de l'embocadura del baixant.
- Calcificacions a la llosa inferior
- Trencament del suports de la relliga de protecció de les canals

**Fotografia: Detall de les canals, acabat de relliga**

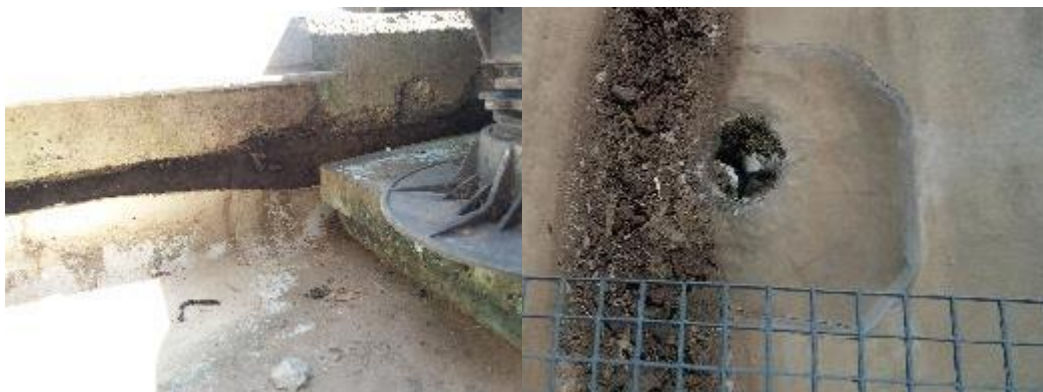
**Fotografia: Detall del remat làmina i punt de connexió a baixant**

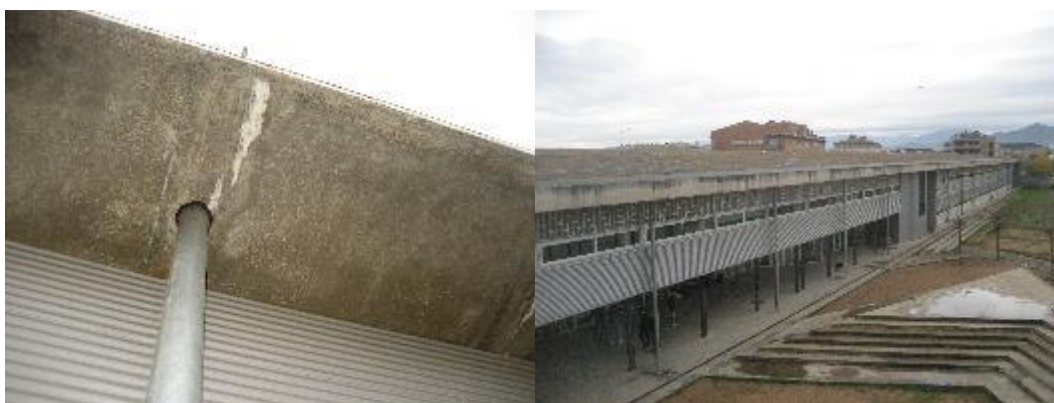
**Fotografia: Part inferior de la canal i vista de conjunt.**

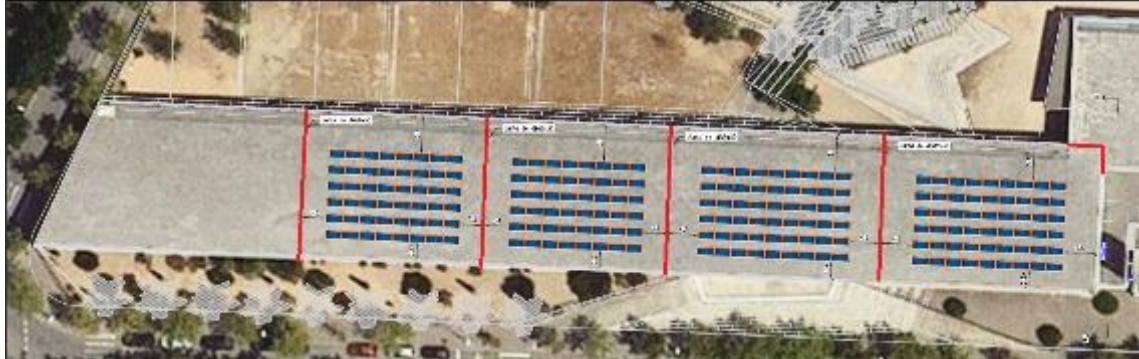
La coberta principal té juntes de dilatació perpendiculars a la façana. Dins el procés de contracció/dilatació, fa el que el suports de la coberta es desplacin i la llosa d'acabat caigui.

**Fotografia: Imatge de conjunt de la coberta amb les juntes de dilatació i previsió de col·locació de plaques fotovoltaiques**

Cal preveure la substitució del sistema de sustentació de les lloses d'acabat i revisió de l'estat de la junta, a nivell de impermeabilització. En especial, caldrà revisar la junta, i impermeabilització entre l'edifici aulari i el gimnàs.

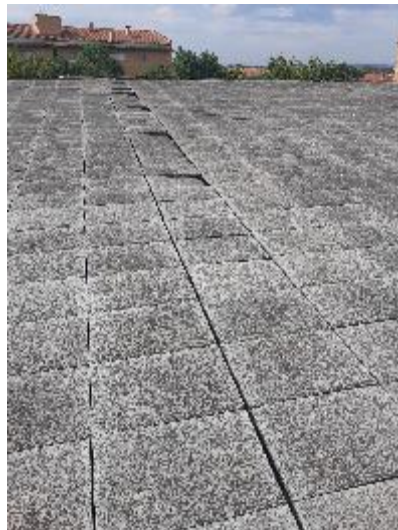
**Fotografia: Junta de dilatació amb les peces desplaçades**

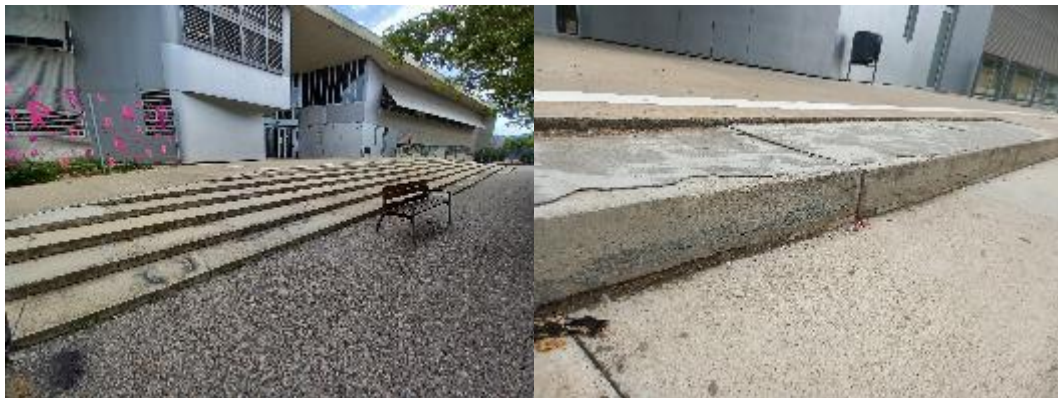
L'accés principal de l'edifici, format per esglaons i rampa, presenta assentament en varies zones del paviment.

**Fotografia: Imatge de l'escalinata de l'entrada de l'edifici**

Caldrà analitzar la proposta de reparació/substitució, eliminat el risc de possibles futurs assentaments.

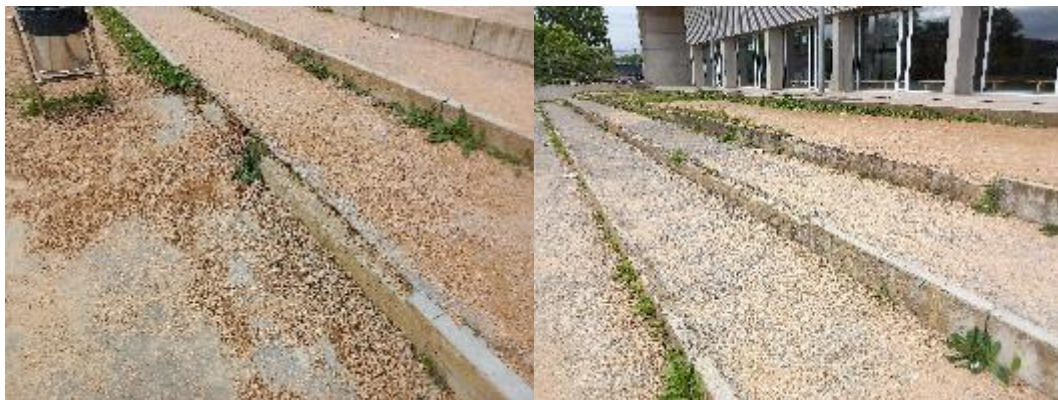
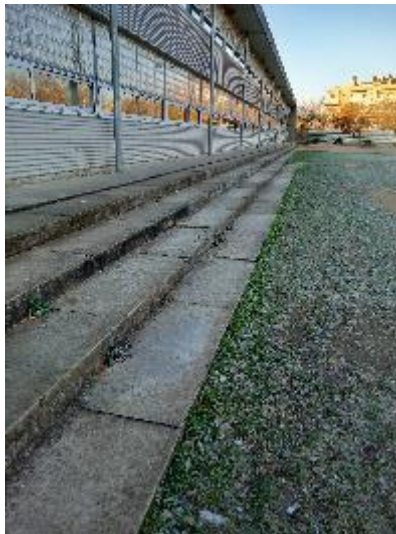
Les grades de davant del gimnàs, s'han degradat per trencament/ degradació del formigó. Les armadures s'han oxidat i la seva expansió ha col·laborat en la degradació de les grades.

**Fotografia: Detall de l'estat de les grades**

Es proposa refer les grades amb formigó, per sobre les grades actuals.

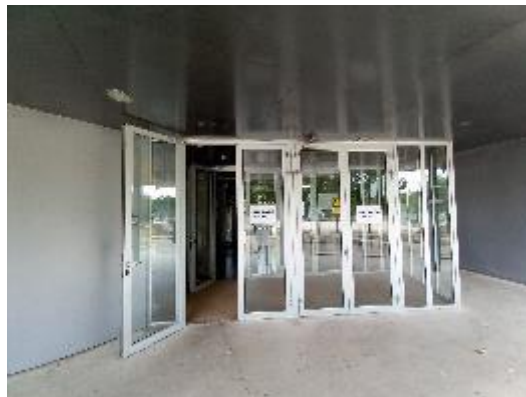
Les portes d'accés al pati, tenen una mides considerables. Pel seu us intensiu, estan molt deteriorades i es veu necessària la seva substitució per final de vida útil.

**Fotografia: Conjunt de portes d'accés al pati**

Es proposa la substitució de les 4 fulles dobles per tancament tipus Jansen o similar, sense trencament de pont tèrmic. Està conformat per dues fulles dobles exteriors, vestíbul i dues fulles dobles interiors. Cal incloure retenidors, molles i pany.

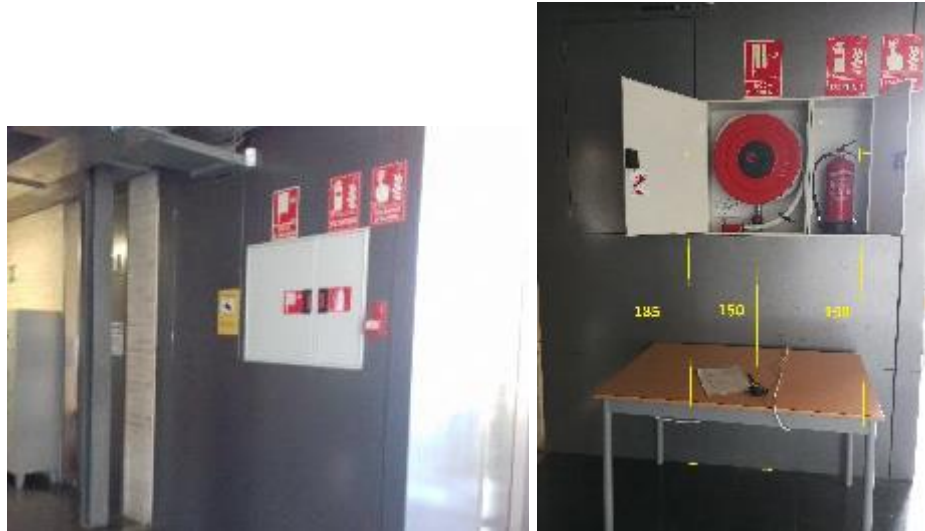
Les Alçades dels extintors estan per sobre la cota de 1,70 que definia la NBE, les BIE's, l'eix està per sobre de 1.50 m i les claus de tall estan d'acord a normativa, 1.50 m d'alçada.

**Fotografia: Imatge del conjunt de BIE i Extintor**

La NBE-CPI-96, normativa d'aplicació de l'edifici, indicava que l'alçada màxima de l'eix de les BIE's pot ser 150 cm, l'eix de l'aixeta de pas de la BIE pot ser com a màxim 150 cm i l'alçada màxima de l'agafador de l'extintor és de 170 cm.

Caldrà adequar les instal·lacions de PCI a la normativa actual, CTE. Hi ha 10 conjunts.

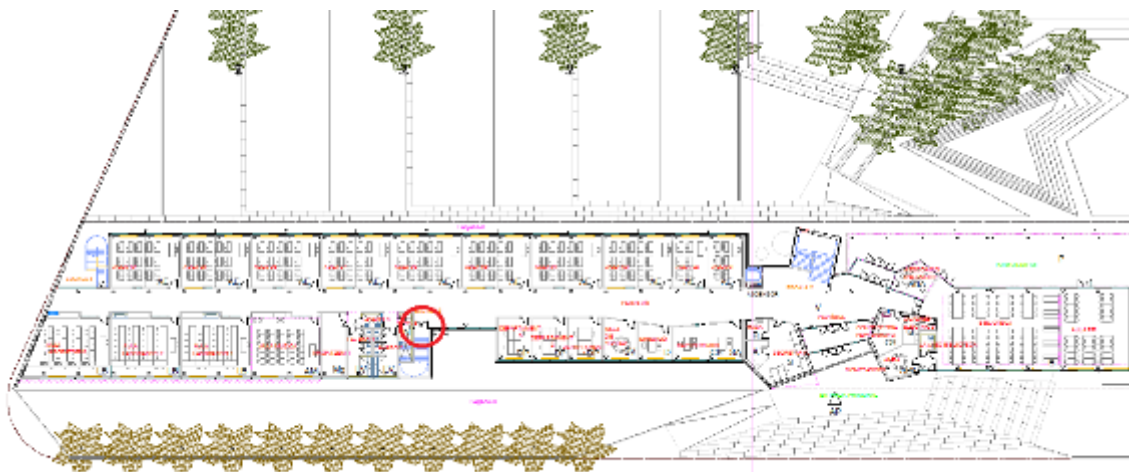
Les portes actuals no tenen retenidor amb electroimant i els centre les manté obertes amb una falca.

**Fotografia: Imatge de la situació de l'escala a sectoritzar.**

Es preveu la instal·lació de quatre electroimants amb selector de fulla per mantenir obertes les portes, connectat a la central de incendis.

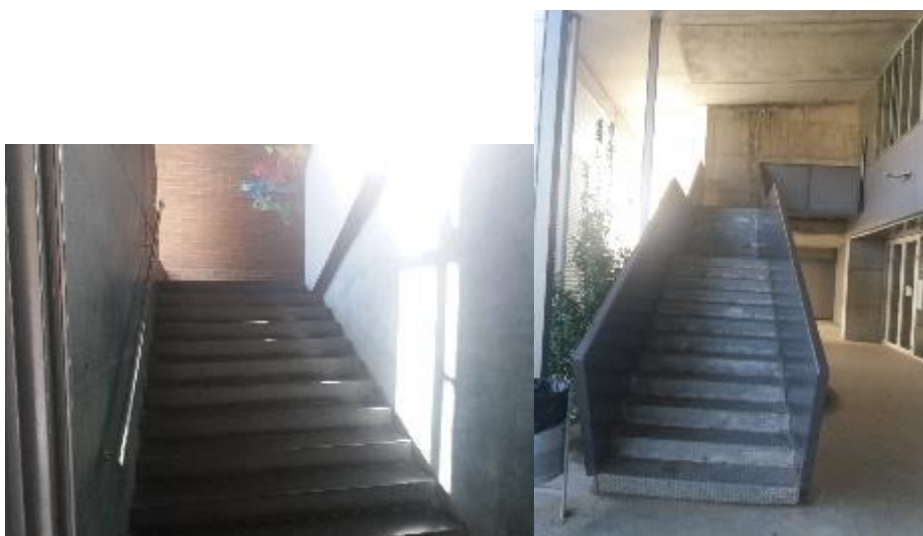
Dins l'avaluació de riscos del departament d'Ensenyament de l'any 2018, es va detectar que per l'amplada de les escales, d'acord a la normativa vinent, és necessari la instal·lació de passamans a cada costat.

**Fotografia: Imatge de dues de les escales tipus**

També serà necessari instal·lar bandes antilliscant als esglaons.

Les escales exteriors cal posar passamà a 90 cm a banda i banda, Les escales interiors, caldrà instal·lar un passamà en el costat que no hi és.

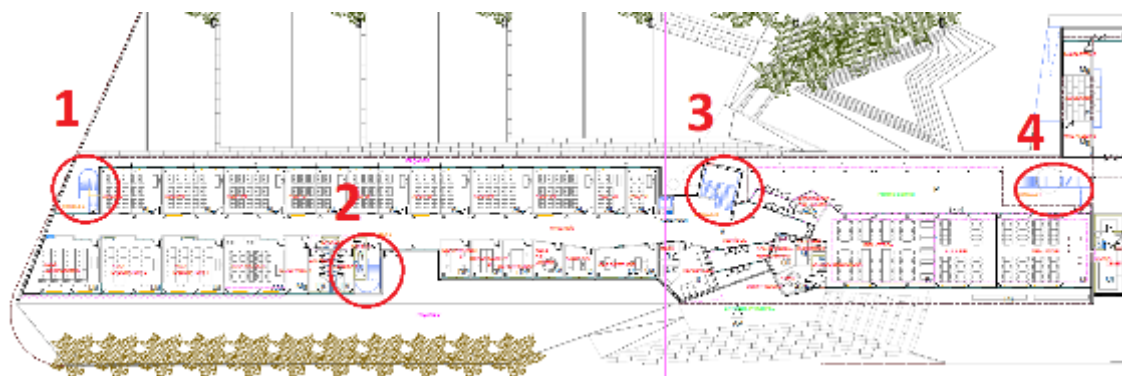
**Fotografia: Imatge de la situació de les escales**

Escala 1: Cal passamans als dos costats, a 90 cm.

Escala 2: Cal instal·lar un passamà al un costat a 90cm i bandes antilliscants

Escala 3: Cal instal·lar bandes antilliscants

Escala 4: Cal passamans als dos costats, a 90 cm.

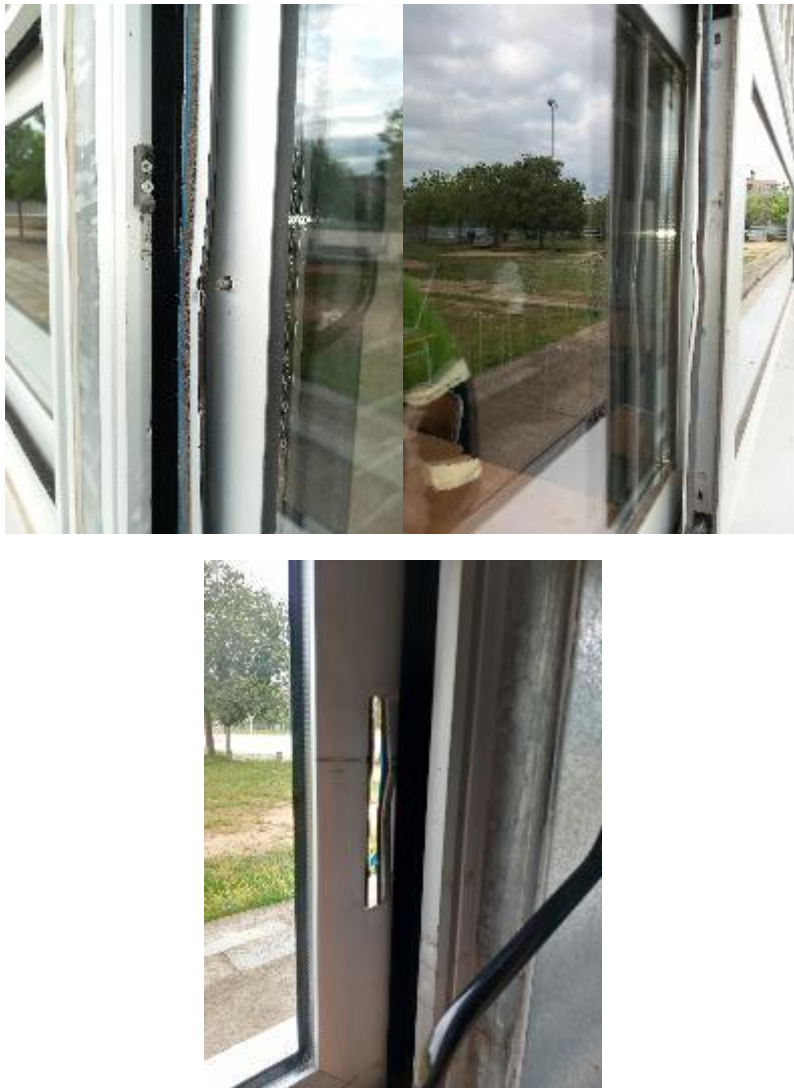
Com a conseqüència del mal ús de les obertures de les aules, hi ha varies finestres en molt mal estat de conservació. No és possible la seva reparació i és necessari la seva substitució.

**Fotografia: Estat de varies obertures d'aula**

En data de l'estudi previ, s'han detectat 12 obertures que caldrà fer-ne la substitució.

Caldrà preveure les noves obertures, corredores, amb tancament de maneta i vidre 3+3/16/4+4 baix emissiu.

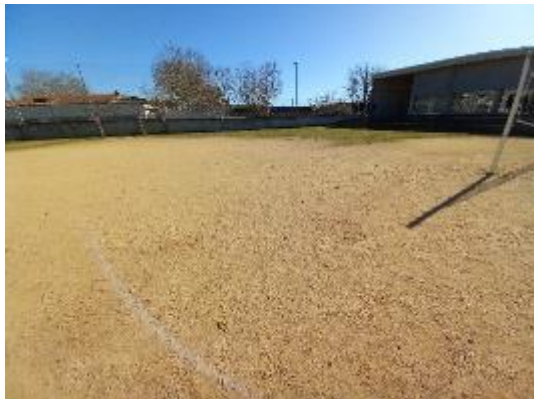
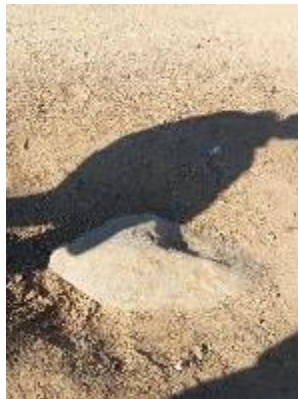
Com a conseqüència de l'erosió del terreny, el pati de davant del gimnàs estan sortint pedres de dimensions important, que poden provocar danys als usuaris.

**Fotografia: Estat la zona d'actuació i mida de les pedres**

Es proposa rebaixar 30 cm el terreny, previ desmuntat de porteries i elements esportius, garbellat del terreny rebaixat per eliminar les pedres de diàmetre superior a 5 cm, nova estesa de terra amb compactat i acabat amb 5 cm de sauló, o àrid de característiques similars.
