| Núm. expedient | COEM/2024/5 |

## **Informe tècnic per la necessitat de contractar mitjançant tramitació d'emergència els serveis i les obres de reparació necessàries per evitar el risc imminent d'esfondrament al traçat de l'antic torrent de Vallparadís**

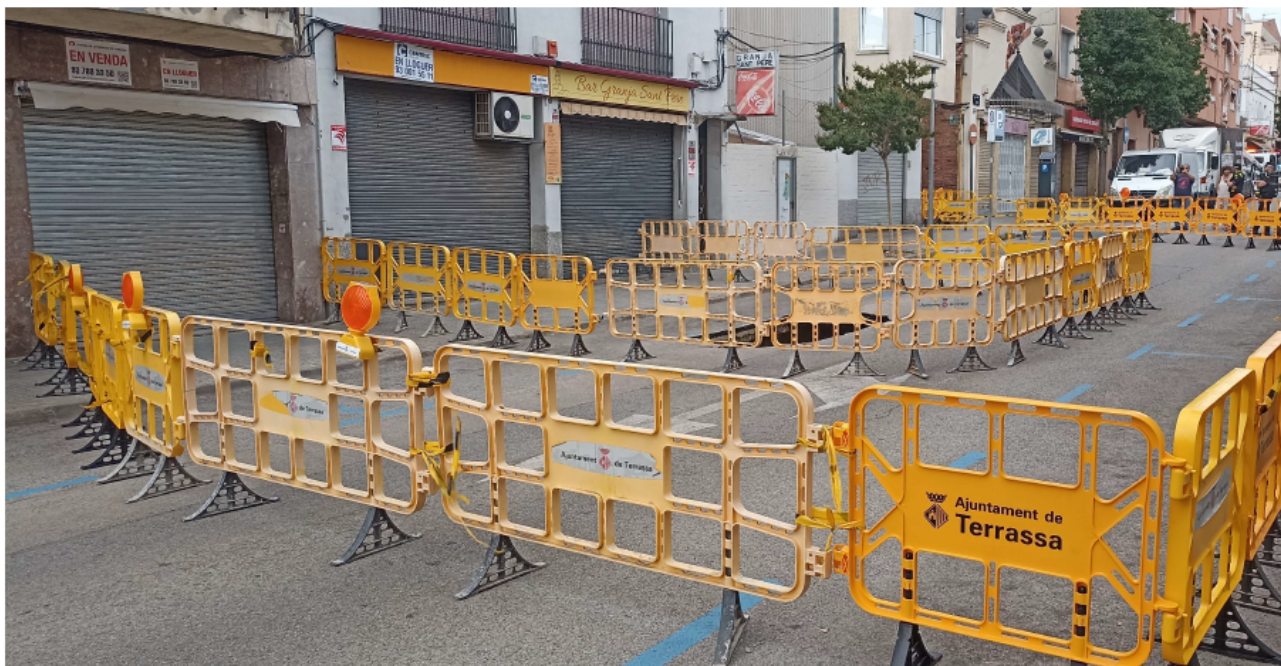
El dissabte 6 de juliol de 2024 es va produir un esvoranc a la calçada del carrer Ample, davant del número 53, molt proper a la cruïlla amb el C/ Sagunt. Es va actuar el mateix dia amb caràcter d'urgència, tallant el carrer, inspeccionant els edificis més propers per part de tècnics municipals, i es va desallotjar l'edifici del c/ Ample, 53.

Tancament perimetral de l'esvoranc al C/ Ample i edifici desallotjat

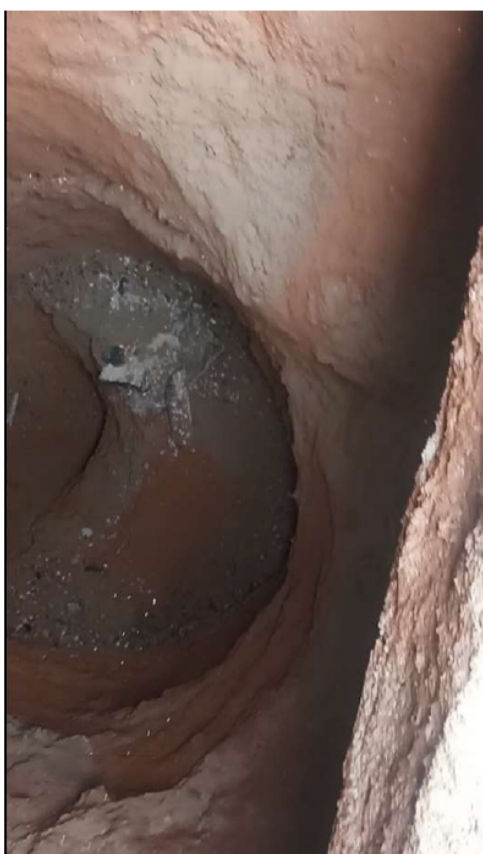
Es tracta d'una cavitat d'aproximadament 6mx9m en els 2 metres més superficials, i per sota, d'un forat d'uns 3m de diàmetre que arriba fins a uns 10m de fondària. Pel que s'ha pogut observar, sembla que l'esvoranc coincideix amb la traça de l'antic torrent de Vallparadís, que baixa fins al parc. Es tracta d'un torrent canalitzat amb col·lector d'obra, de tamany aproximat 1,8mx1m i a una fondària variable segons el tram d'uns 8-12 metres, reomplert amb material de reblert, que en el lloc de l'esvoranc ha desaparegut. Una causa possible és que el col·lector tingui alguna esquerda, per la que hagi marxat el material de reomplert. Aquesta hipòtesi implica buscar esquerdes o obertures de juntes que hagin permès que els fins del material de reblert s'hagin anat perdent durant molts anys, fins a trencar el terreny superior. Es tracta d'una situació sobrevinguda, ja que a l'emplaçament de l'esvoranc no hi havia indicis previs, ni assentaments, ni esquerdes.

Vista de l'esvoranc des de la superfície

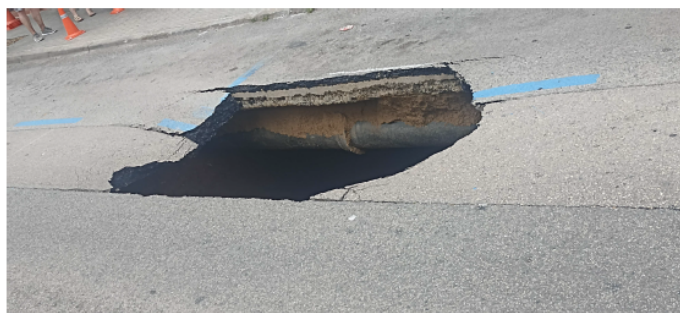
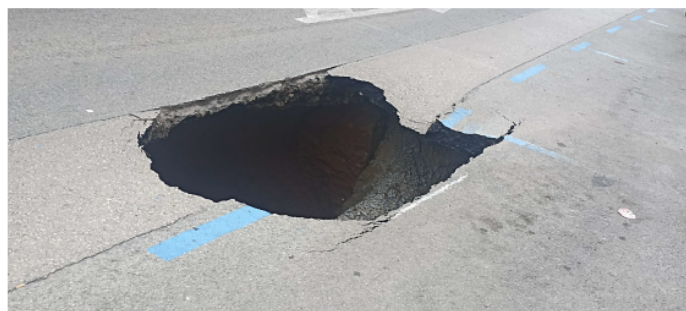
Part superior de l'esvoranc, on es visualitzen els serveis que discorren per la zona afectada
