En relació a l'estat de la tanca de delimitació ubicada a la parcel·la situada a l'AV 301, número 1 d'aquest municipi, les qui subscriuen,

**INFORMEN:**

En data 12 de febrer de 2025 es realitza una nova inspecció in situ per verificar l'estat de la tanca de delimitació existent.

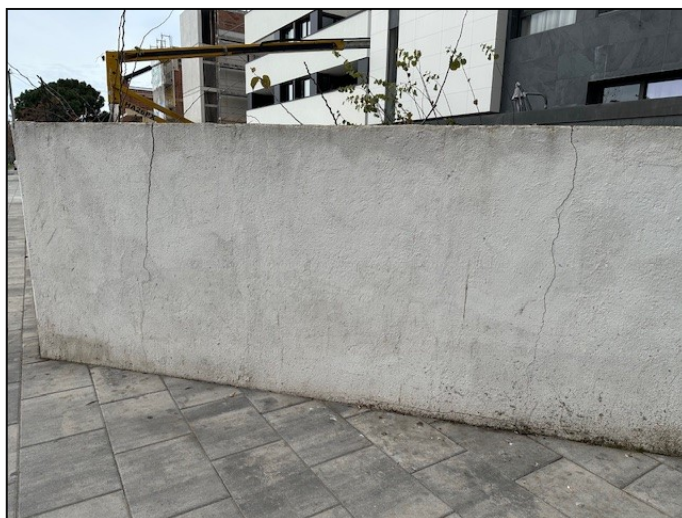
Durant la visita es constata que el mur presenta un estat deficient, amb diverses esquerdes i fissures evidents que afecten la seva integritat estructural, comprometent la seva estabilitat. Aquestes deficiències poden suposar un risc greu per a la seguretat dels usuaris de la via pública, ja que, en cas de no ser reparades immediatament, podrien provocar desprendiments o inclús, l'ensorrament del mur.

Aquest deteriorament continuat, juntament amb les fissures i esquerdes presents, fa evident que el mur ja no compleix amb les condicions mínimes de seguretat i funcionalitat requerides per a una tanca de delimitació.

*Fotografia 1. Vista de l'estat del mur*

- L'enderroc del mur
- Desbrossament, neteja i anivellament de la zona afectada

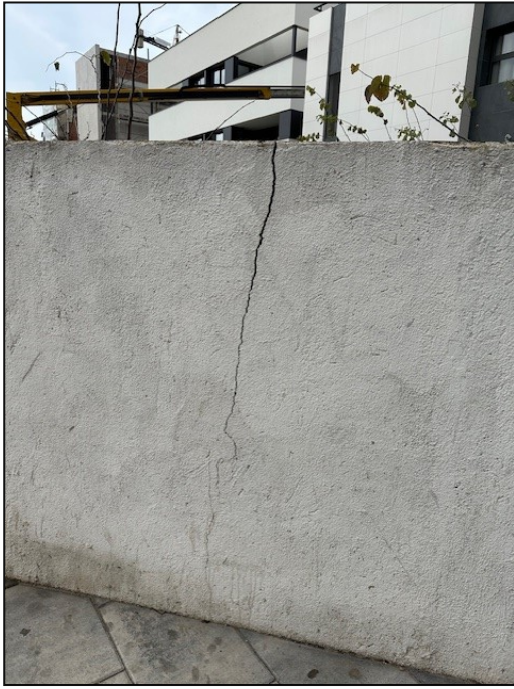
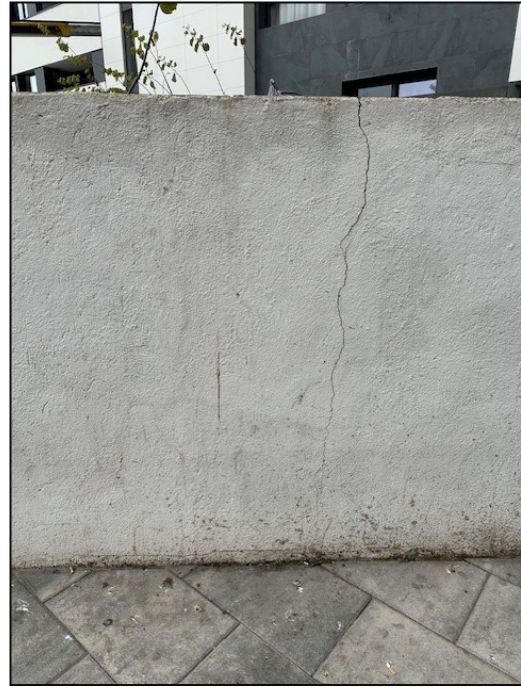
*Fotografies 2 i 3. Vista de l'estat del mur*

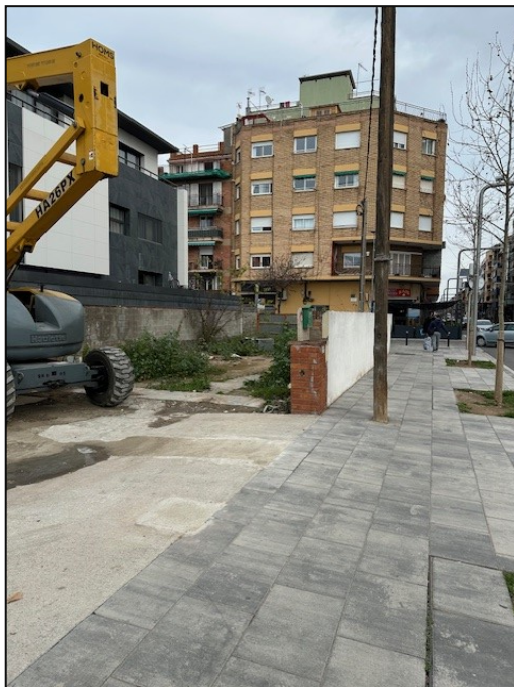
*Fotografia 4. Vista de l'estat del solar*

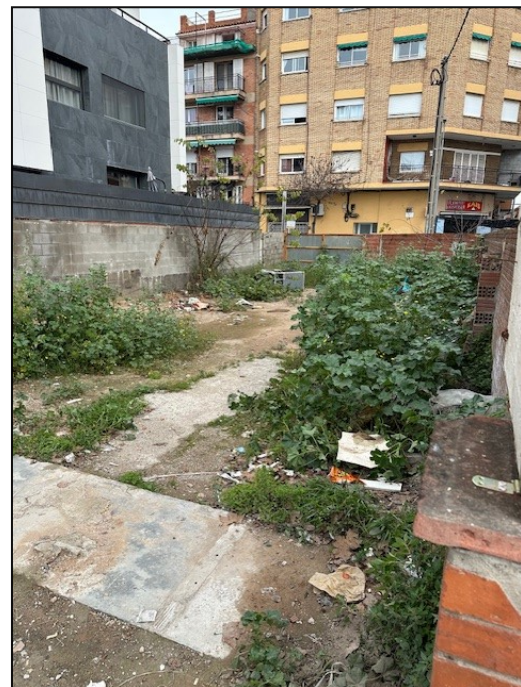
*Fotografia 5. Vista de la brutícia acumulada*
