Ajuntament de Badalona

## **ANNEX 10 Inventari d' Infraestructures de l'espai públic. Lot 2**

Infraestructures i Ponts

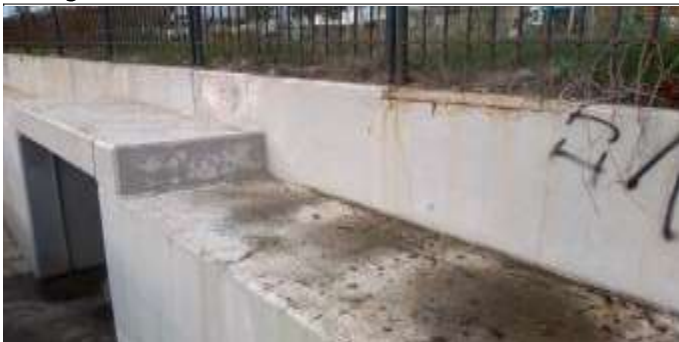
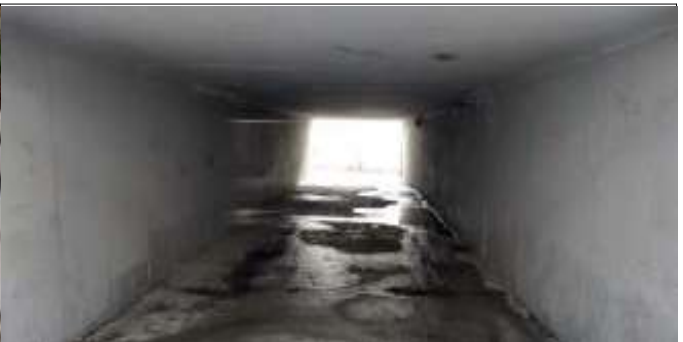
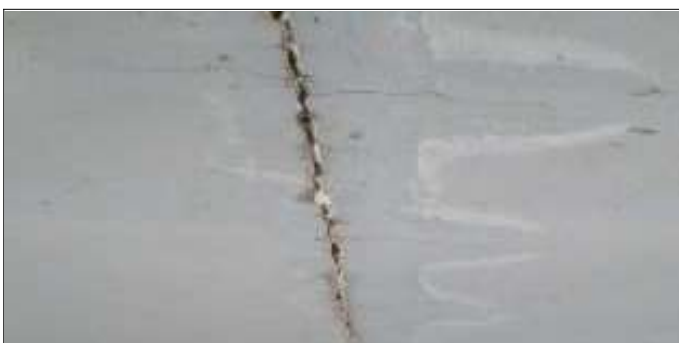
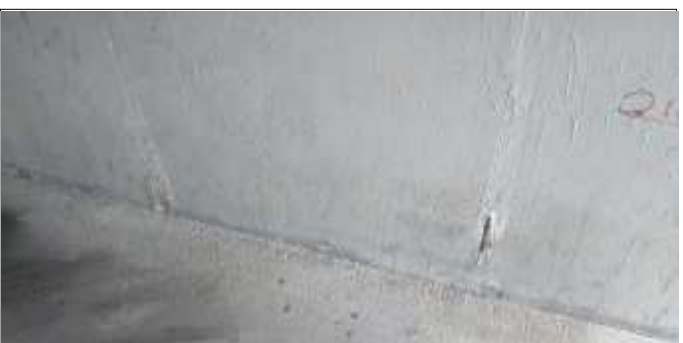
núm. id.: 1  
Descripció: PONT FERROCARRIL BARCA MARIA I  
Situació: Passeig Maritim Platja Barca Maria  
Tipologia: Pas vianants soterrat  
Titularitat:

**Estat de conservació:** Deficient

S'observen filtracions a través de l'estructura procedent de la zona de les vies en les juntes de les diferents peces. S'observen parts d'armadures rovellades en el mur sobre el pont. També hi ha humitats en els paràmetres verticals amb el paviment.

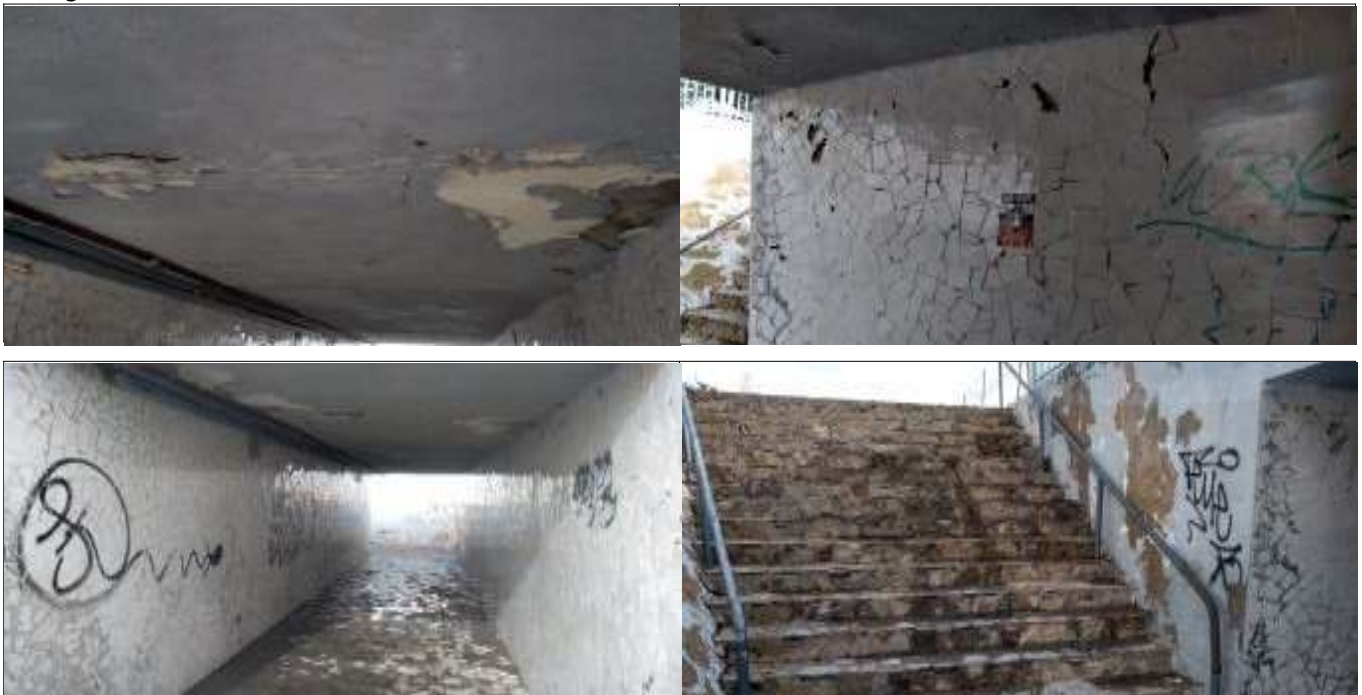
núm. id.: 2  
Descripció: PONT FERROCARRIL BARCA MARIA II  
Situació: Passeig Marítim Platja Barca Maria  
Tipologia: Pas vianants soterrat  
Titularitat:

**Estat de conservació:** Deficient

S'observen filtracions a través de l'estructura procedent de la zona de les vies en les juntes de les diferents peces. Hi ha parts del paràmetre vertical on les peces ceràmiques han caigut i en les zones pintades on ha saltat la pintura per humitat. Aigües estancades en el paviment.

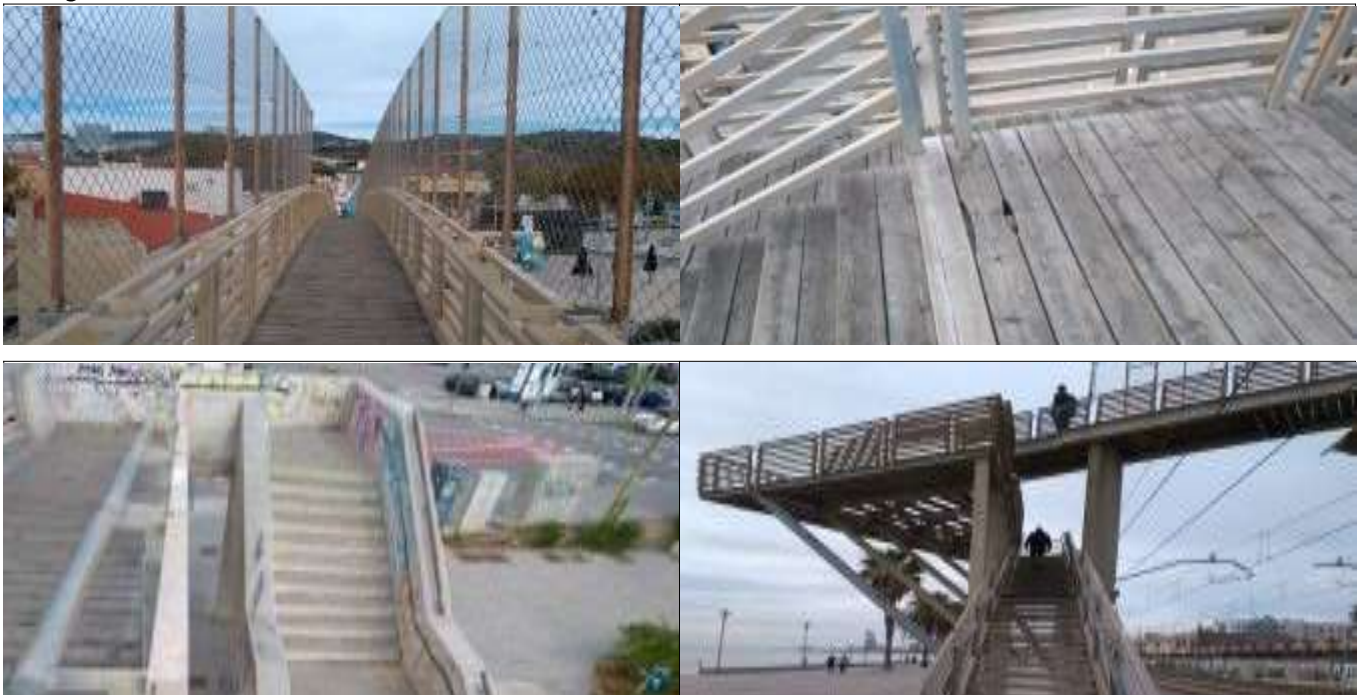
núm. id.: 3  
Descripció: PASSAREL·LA DE TORRENT DE VALLMAJOR  
Situació: Passeig marítim amb carrer Torrent de Vallmajor  
Tipologia: Pas vianants elevat  
Titularitat: Ajuntament de Badalona

**Estat de conservació:** Deficient

S'observen làmines del paviment de fusta que tenen forats i que no està ben ancorades. Els perfils d'acer on la malla metàl·lica que hi ha en la part que creua les vies del tren es subjecta, està rovellades.

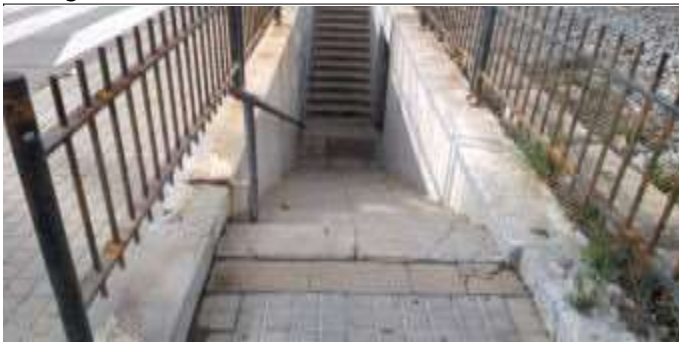
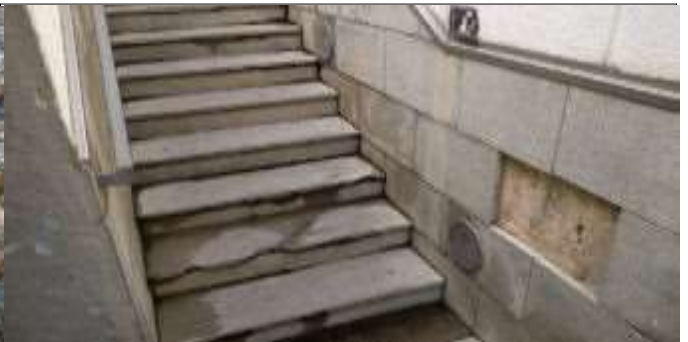
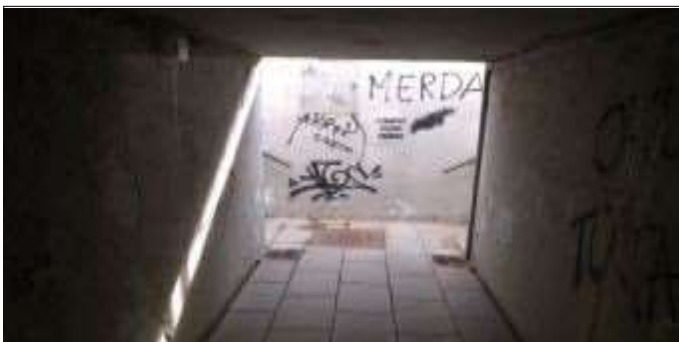
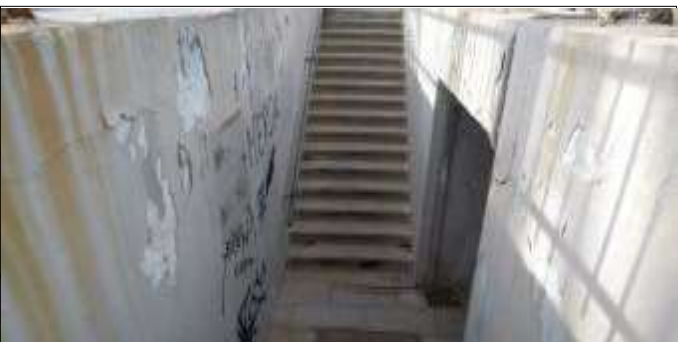
núm. id.: 5  
Descripció: PONT FERROCARRIL TORREBADAL  
Situació: Passeig Marítim amb carrer Torrebadal  
Tipologia: Pas vianants soterrat  
Titularitat:

**Estat de conservació:** Deficient

S'observen les baranes de ferro rovellades, peces prefabricades de formigó trencades tant a l'escala com al paràmetre vertical d'accés al pas. Despreniment de pintura dels paràmetres verticals.

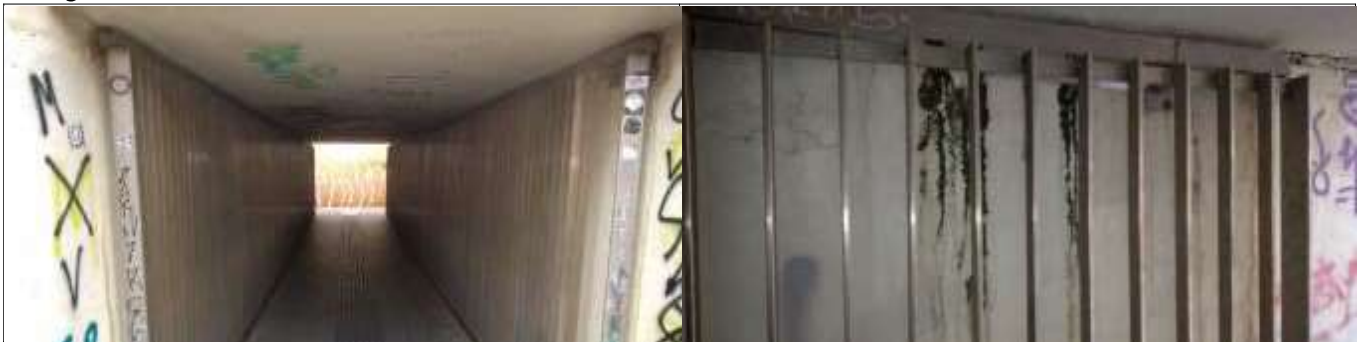
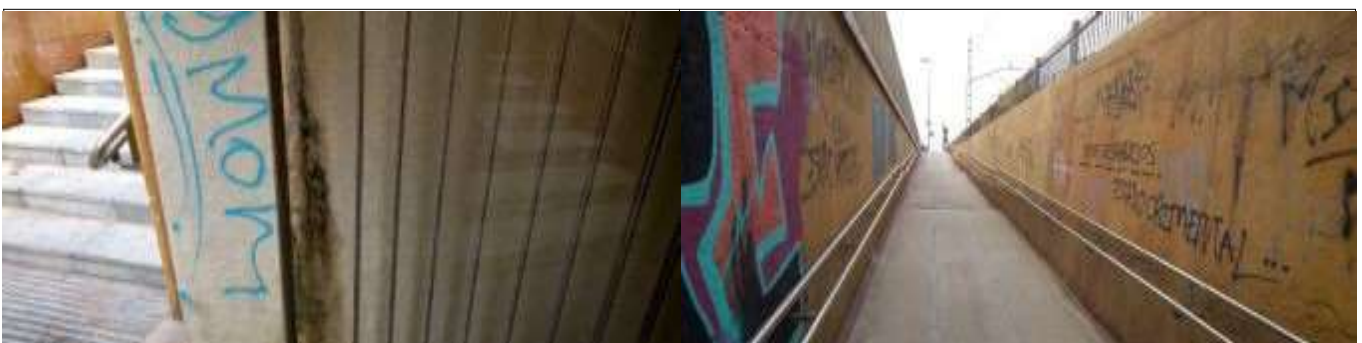
núm. id.: 6  
Descripció: PONT FERROCARRIL ESCOLA MINGUELLA  
Situació: Passeig Marítim davant Escola Minguella  
Tipologia: Pas vianants soterrat  
Titularitat:

**Estat de conservació:** Òptim

S'observen petites filtracions a través dels paràmetres verticals.

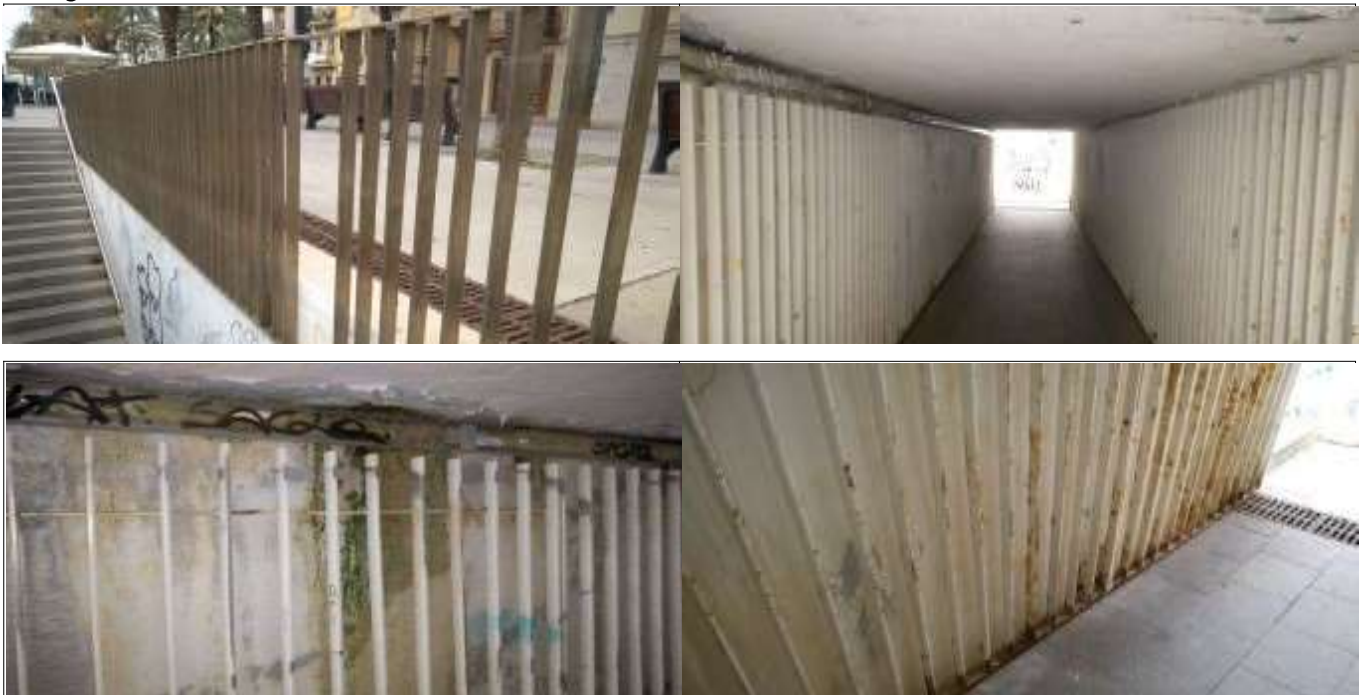
núm. id.: 7  
Descripció: PONT FERROCARRIL PRIM  
Situació: Passeig Marítim amb carrer Prim  
Tipologia: Pas vianants soterrat  
Titularitat:

**Estat de conservació:** Deficient

S'observen filtracions a través dels paràmetres verticals. Part d'una barana està trencada. Els perfils verticals de ferro del parament vertical estan rovellats.

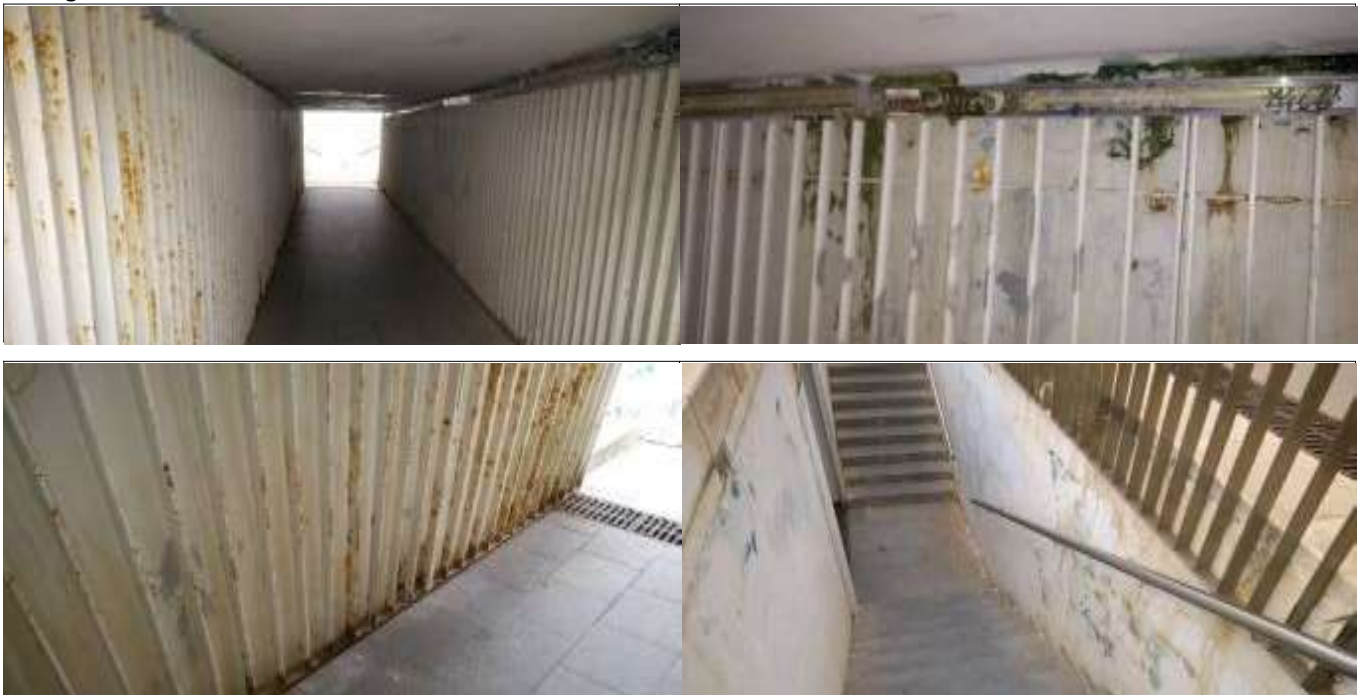
núm. id.: 8  
Descripció: PONT FERROCARRIL SANT DOMENEC  
Situació: Passeig Marítim amb carrer Domenech  
Tipologia: Pas vianants soterrat  
Titularitat:

**Estat de conservació:** Deficient

S'observen filtracions a través dels paràmetres verticals. Part de la pintura del paràmetre vertical està des tapada. Els perfils verticals de ferro del paràmetre vertical està rovellats.

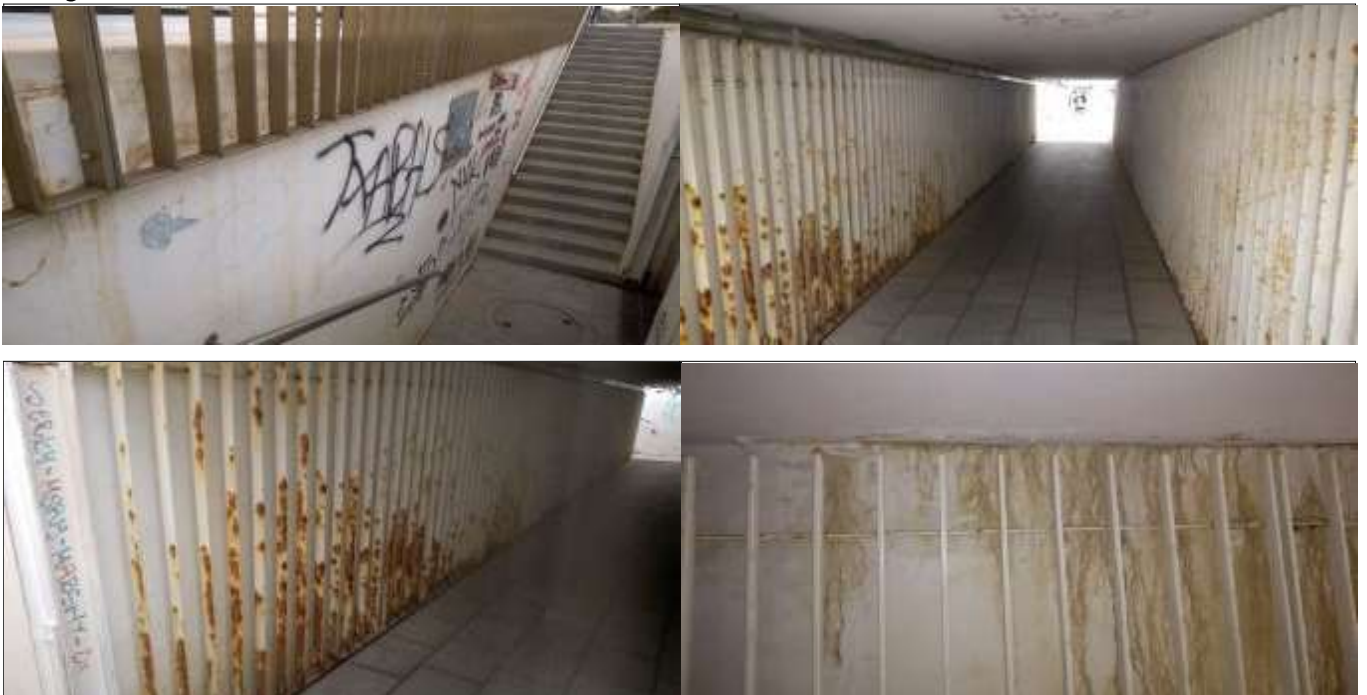
núm. id.: 9  
Descripció: PONT FERROCARRIL BANYOLES  
Situació: Passeig Marítim amb carrer Banyoles  
Tipologia: Pas vianants soterrat  
Titularitat:

**Estat de conservació:** Deficient

S'observen filtracions a través dels paràmetres verticals. Part de la pintura del paràmetre vertical està destapada. Els perfils verticals de ferro del paràmetre vertical està rovellats.

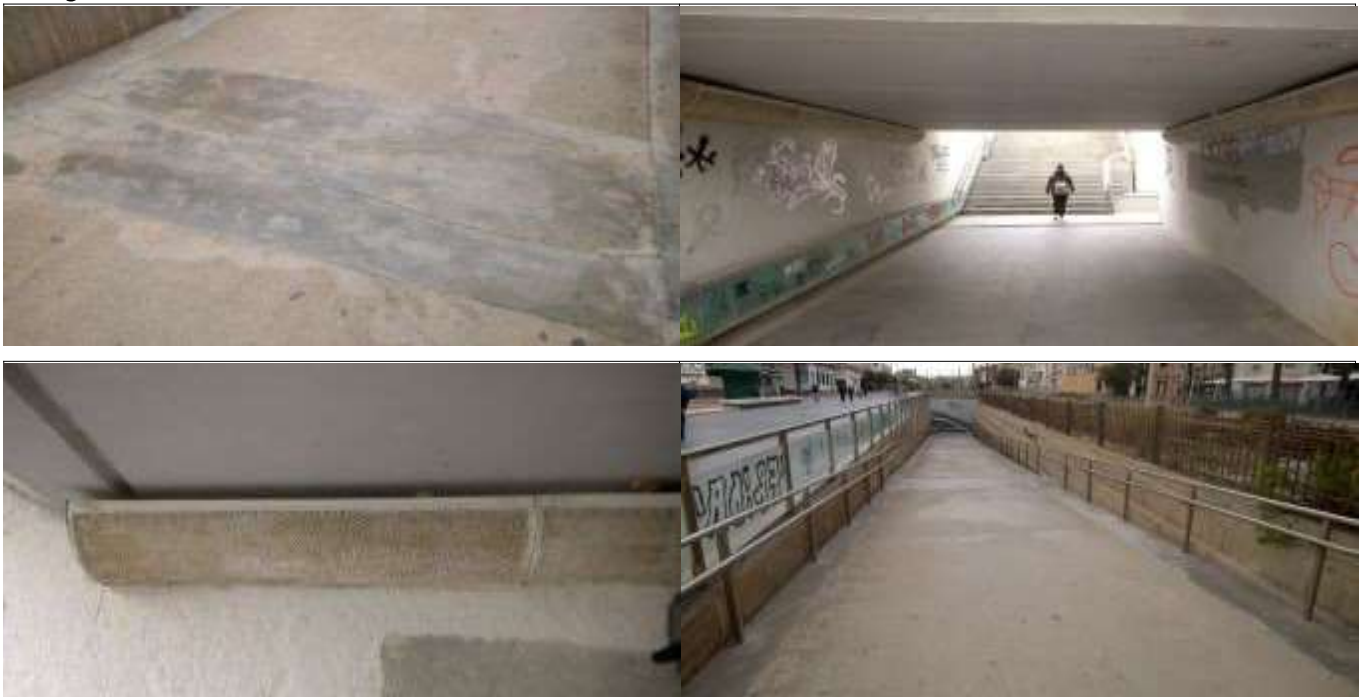
núm. id.: 10  
Descripció: PONT FERROCARRIL DEL MAR  
Situació: Passeig Marítim amb carrer Banyoles  
Tipologia: Pas vianants soterrat  
Titularitat:

Estat de conservació: Òptim

S'observen parts del paviment de la rampa esquerdades. Els protectors dels llums dins del pas està rovellats.

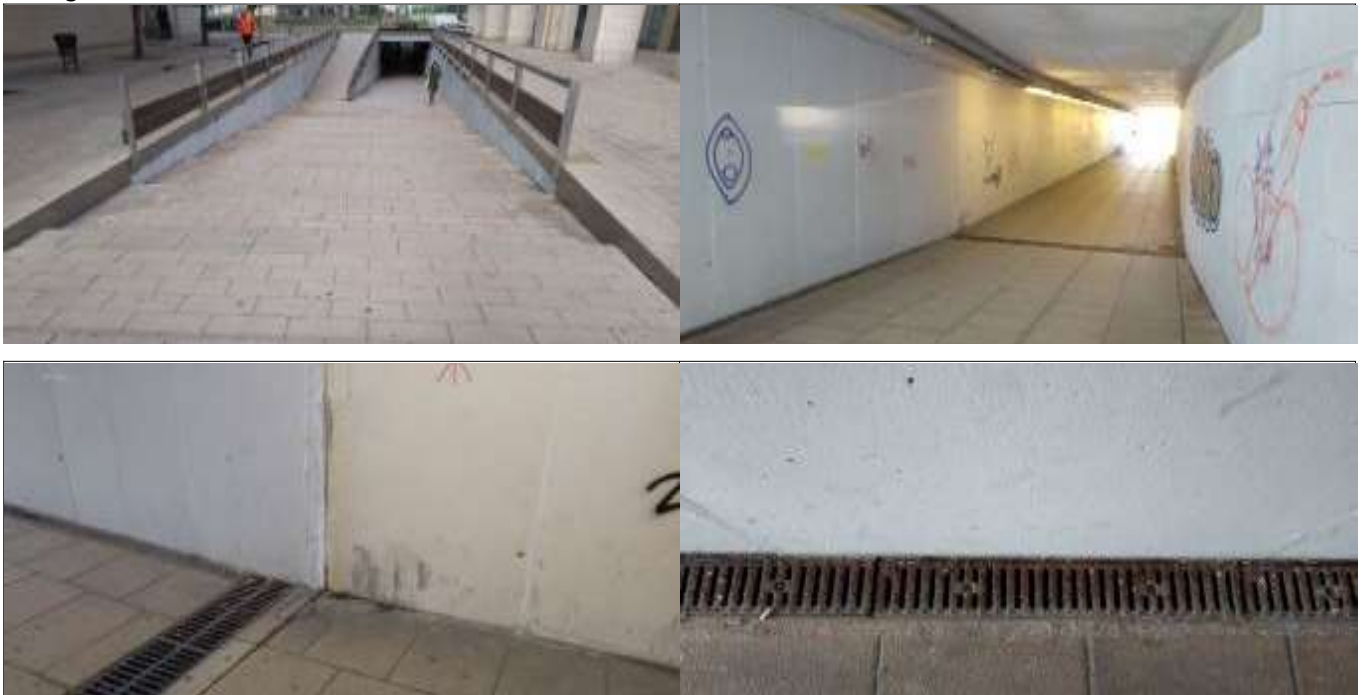
núm. id.: 14  
Descripció: PONT FERROCARRIL PROVIDÈNCIA  
Situació: Avinguda Eduard Maristany amb carrer providència  
Tipologia: Pas vianants soterrat  
Titularitat:

**Estat de conservació:** Òptim

S'observa una molt petita filtració d'aigua. Les reixes de la canalització del aigua està rovellats.
