## **INFORME INSPECCIÓ MOBILIARI URBÀ CIUTAT DE BARCELONA**

**COLE. Columnes de Lliure Expressió.**

IPE/2024/11/04

17 de Desembre de 2024

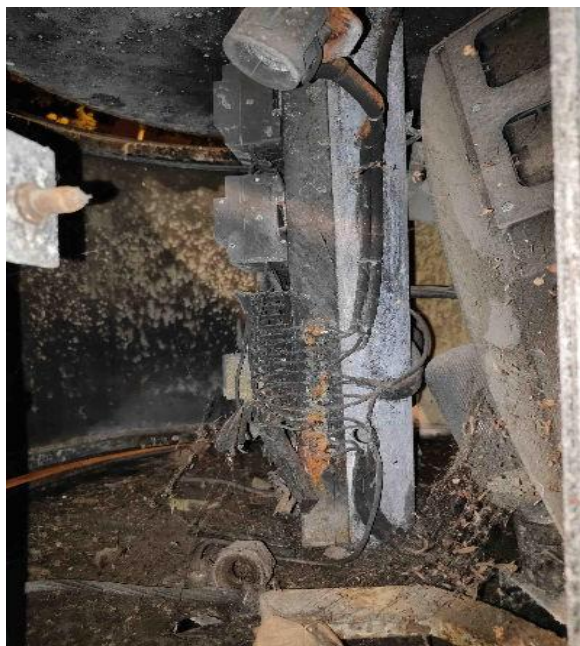
**2.13** ELEMENTS DE PROTECCIÓ ELEC.:

INCORRECTE

**2.14** ELEMENTS DE PROTECCIÓ ELEC. INCORRECTES: Motius

Esta tot cremat o amb corrosió
