Assumpte                    **Informe tècnic**  
Expedient de                COEM - Contractació per via d'emergència d'obres, serveis i subministraments  
Núm. expedient            COEM/2025/1

**Informe relatiu a la necessitat de contractar mitjançant tramitació d'emergència els serveis i les obres necessàries per evitar la situació de greu perill al traçat del col·lector de Can Poal, al seu pas per la carretera d'Olesa cantonada carrer de Carrasco i Formiguera**

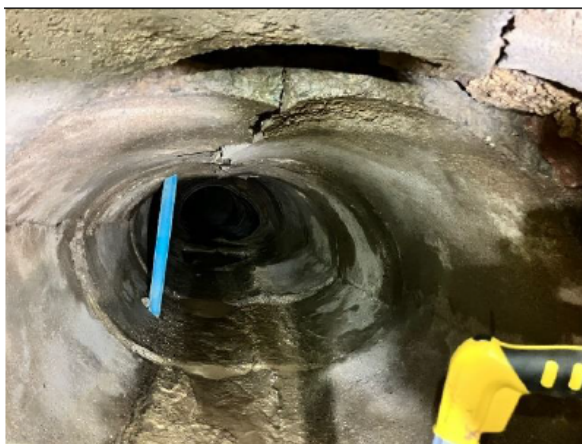
Detall del col·lector aixafat i esquerdat.  
L'atravessa un piezòmetre

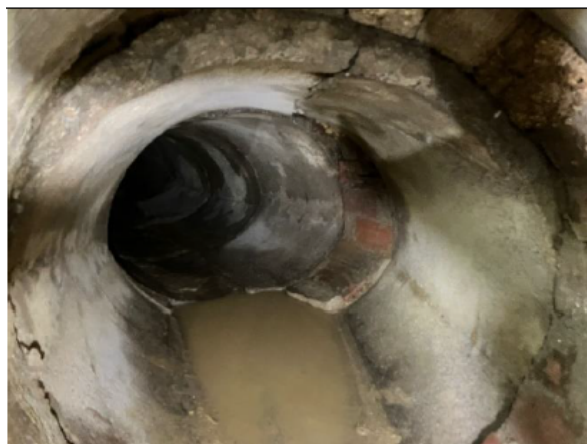
Detall de l'inici de la zona on el col·lector  
està aixafat i esquerdat.

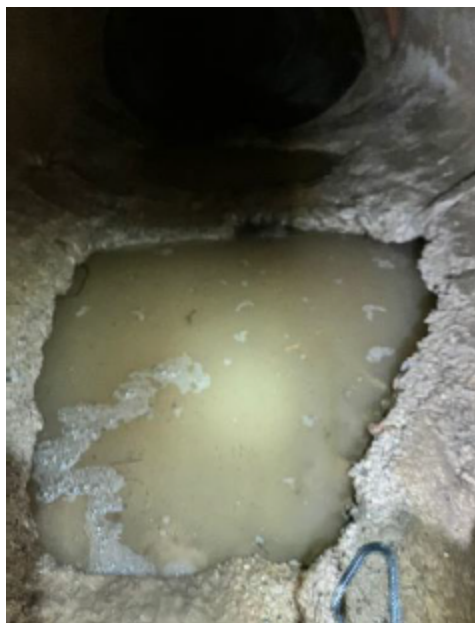
Detall de la solera del col·lector trencada
