Assumpte                    **Informe tècnic**  
Expedient de                COEM - Contractació per via d'emergència d'obres, serveis i subministraments  
Núm. expedient            COEM/2025/1

**Informe relatiu a la necessitat de contractar mitjançant tramitació d'emergència els serveis i les obres necessàries per evitar la situació de greu perill al traçat del col·lector de Can Poal, al seu pas per la carretera d'Olesa cantonada carrer de Carrasco i Formiguera**

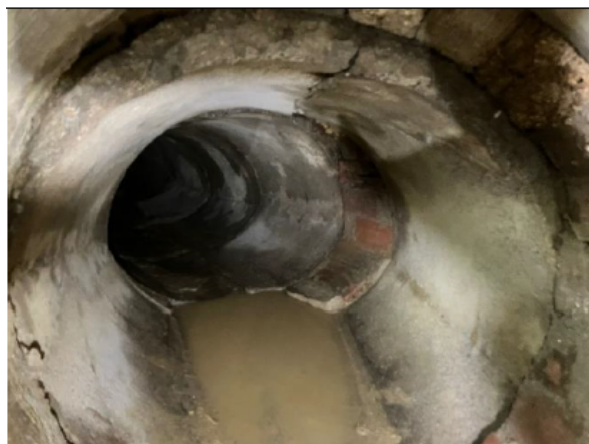
Detall de l'inici de la zona on el col·lector  
està aixafat i esquerdat.
