4.2. DETALL ACTUACIONS DIPÒSIT D'AIGUA CRUA (DAC)

| DIPÒSIT D'AIGUA CRUA (DAC) | | |

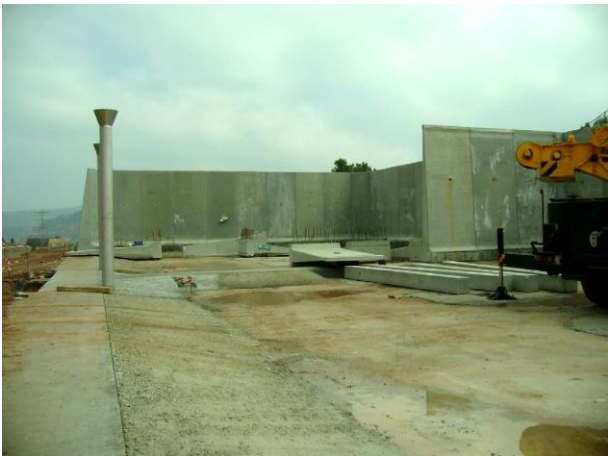
Les soleres d'aquest dipòsit no són planes sinó que tenen un cert contrapendent respecte al punt de desguàs de fangs existent, aquest fet impedeix la conducció dels fangs decantats cap al espessidor, aquest anomalia provoca que l'operació de retirada dels fangs precipitats al fons del dipòsit s'hagi de fer

mitjançant els buidatges del dipòsit, incloses operacions d'obturació del desguàs de l'arqueta de buidatge i nou bombat des de la mateixa al espessidor, operacions que són molt laborioses i costoses.

Vista de l'interior del dipòsit (fase obres de construcció) objecte de l'actuació.

La proposta de solució és el recrescut amb formigó (tipus HM-20/P/10/I),del fons del dipòsit per tal d'anivellar-lo i executar-hi pendents (1,5% constant) cap al punt existent de sortida dels fangs.

Per tal de minimitzar gruixos del recrescut es proposa la formació d'un rebaix amb canal a la sortida de fangs que permeti, enderrocant parcialment una part de la solera i reparant-la adientment, conduir adequadament els fangs a la sortida de fangs existent..

Abans de l'estesa del formigó s'aplicarà una capa d'imprimació que faci d'unió entre el formigó nou i el vell.

La capa de formigó no serà d'un gruix menor de 5 cm, i si cal s'enderrocaran aquelles parts de la solera existent que puguin comportar l'aplicació de gruixos injustificats. Es valorarà la necessitat dels mateixos mitjançant un estudi de les superfícies de la solera a realitzar al inici dels treballs.
