Assumpte                    **Informe tècnic**  
Expedient de                COEM - Contractació per via d'emergència d'obres, serveis i subministraments  
Núm. expedient            COEM/2025/4

## **Informe relatiu a la necessitat de contractar mitjançant tramitació d'emergència els serveis i les obres necessàries per evitar la situació de greu perill al traçat de la galeria que creua el carrer de Sant Gaietà direcció Rambla**

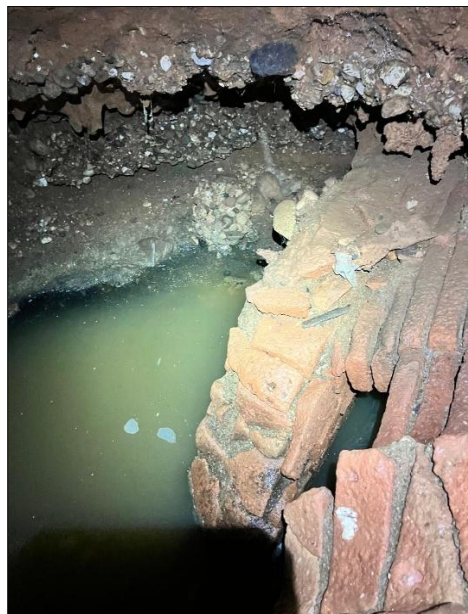
Vista de la zona trencament pou de salt
