**INFORME TÈCNIC RELATIU A L'EDIFICACIÓ SITUADA AL CARRER BISBE URQUINAONA 15 DE CASTELLDEFELS**

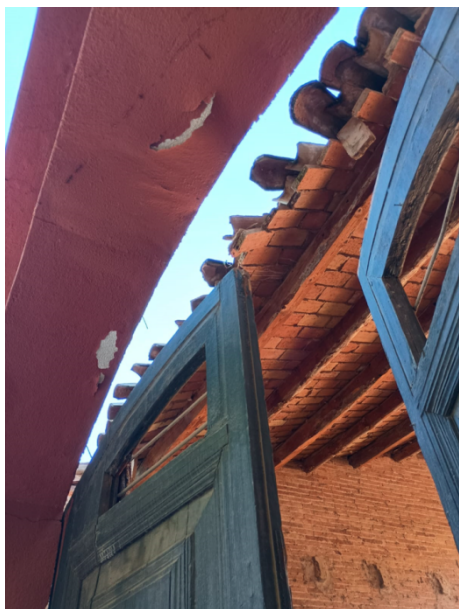
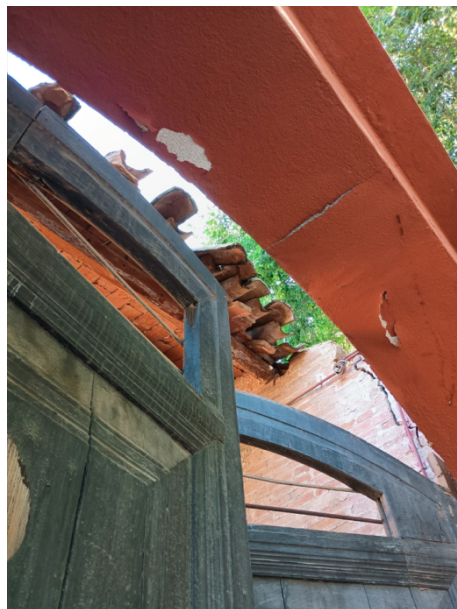
En la vista realitzada s'observa que la porta d'accés a l'edifici presenta ja símptomes de deteriorament. Només obrir-la una mica s'observa que bona part de la coberta que cobreix aquest primer tram ja s'ha enfonsat. En presentar signes evidents de risc d'esfondrament, es decideix fer la inspecció des de l'exterior de l'edificació.

A l'interior es comprova que hi ha restes del material col·lapsat, tant de l'estructura com de la coberta en sí. També s'observa una gran fissura vertical que separa la façana del mur perpendicular.

*Fotografies 2 i 3. Vistes de les parts de coberta col·lapsades des de la façana sud-est.*

- Procedir a **L'ENDERROC** de l'edificació de manera IMMINENT per tal d'evitar el perill que suposa per a la seguretat de les persones i els béns.
- Mantenir el **PERÍMETRE** d'actuació lliure de circulació de vehicles i vianants fins a la finalització de l'enderroc.
- **RETIRAR** els residus i restes de l'enderroc.

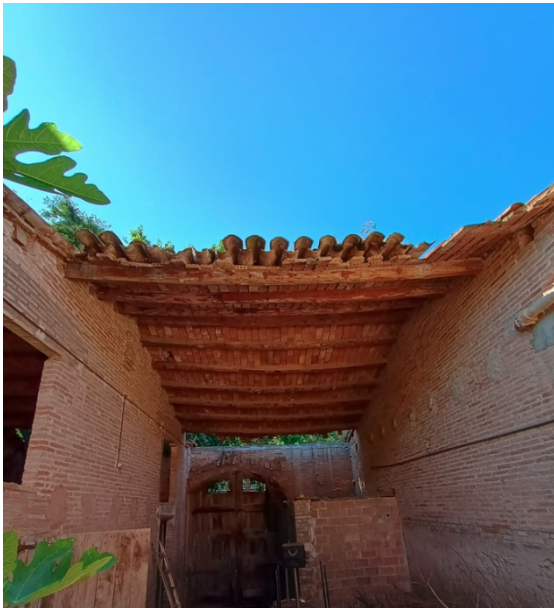
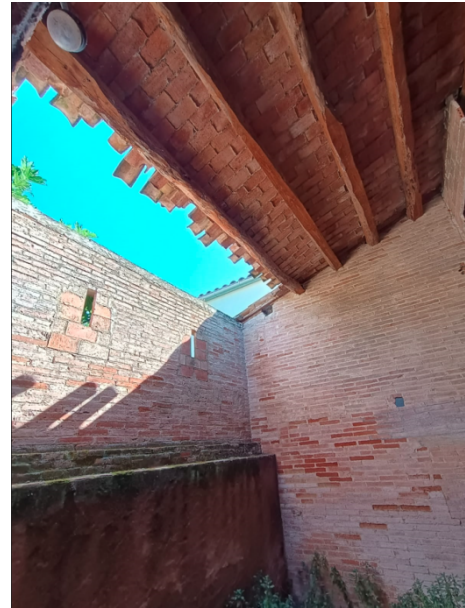
En aquest cas s'observa que manca gairebé la meitat de la façana i més de la meitat de la coberta que conforma aquest sentit de les aigües. S'observen també dos baixants pluvials de fibrociment, un d'ells trencat. Es veuen també els desaigües de les màquines de climatització de l'edificació adjacent, que perforen la paret mitgera i desaigüen en un tub que surt cap al pati.

*Fotografies 4 i 5. Vistes de les parts de coberta col·lapsades des de la façana nord-oest.*

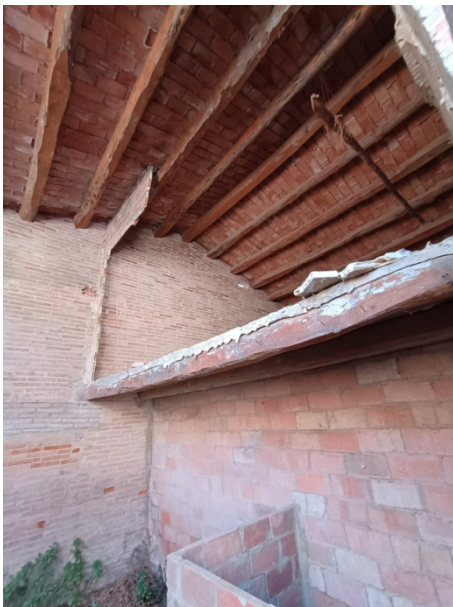
També es detecta que les bigues de fusta presenten un alt nivell de presència de tèrmits i d'humitat, alhora que s'intueixen algunes signes de deformació de les mateixes. Igualment s'observa que un envà del primer pis va col·lapsar i en queda una petita part que penja del sostre de coberta.

*Fotografia 6. Vista on s'aprecia el col·lapse de l'envà de planta primera.*

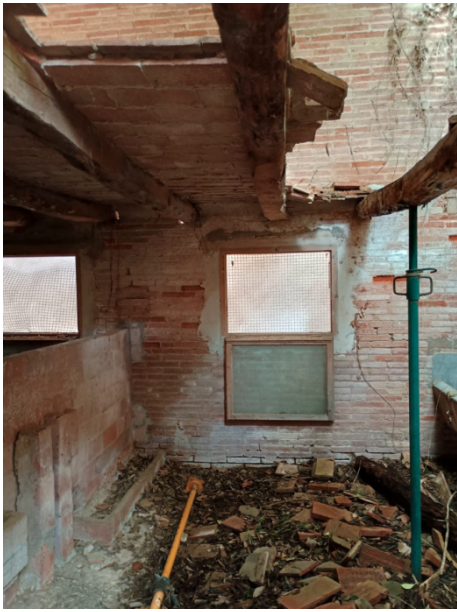
*Fotografia 7. Vista on s'aprecia el col·lapse de part del forjat de planta primera.*

Vista la **situació de col·lapse de parts de la coberta i del forjat intermig** que conformen l'estructura de l'edifici i la **inviabilitat de la seva reconstrucció** atesa la seva situació assimilable de **fora d'ordenació**, i tenint en compte que un **possible ensorrament de l'edifici podria afectar a les persones i els béns** es determina tècnicament que **la mesura de protecció urgent a adoptar**, davant l'amenaça de **RUÏNA IMMINENT** de l'edifici i la impossibilitat de la seva reconstrucció, **és l'ENDERROC total de l'immoble, mantenint la mitgera que té l'edificació adjacent així com la façana sud-est, que servirà de tancament de la parcel·la.**

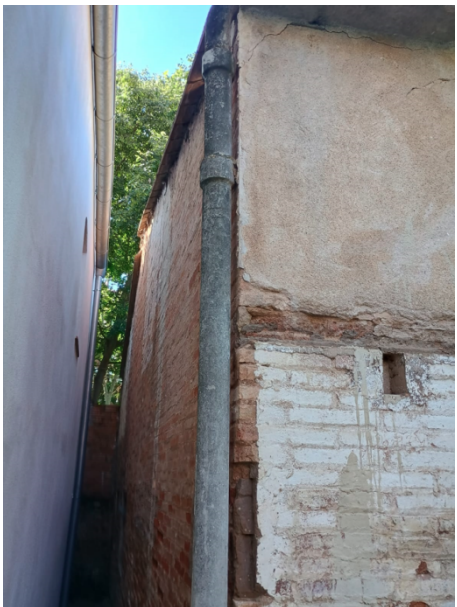
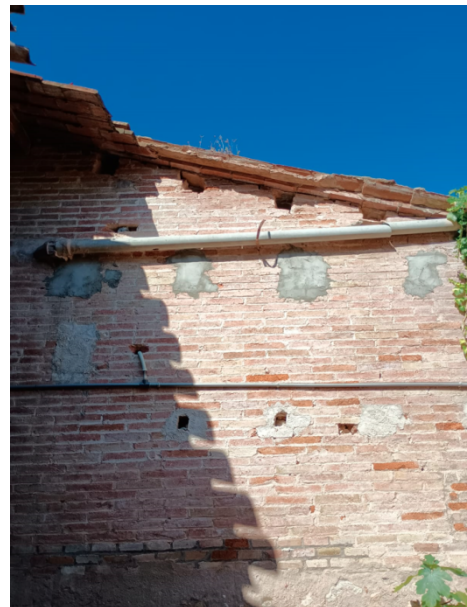
*Fotografies 8 i 9. Elements de fibrociment.*
