# **ESTUDI G** EOTÈCNIC

**Per a la reparació del tram en terraplè  
Avinguda Castell de Montbui, 203-207  
Bigues i Riells del Fai**

**Desembre, 2023**

**Ref. Exp. EGE719-2023**

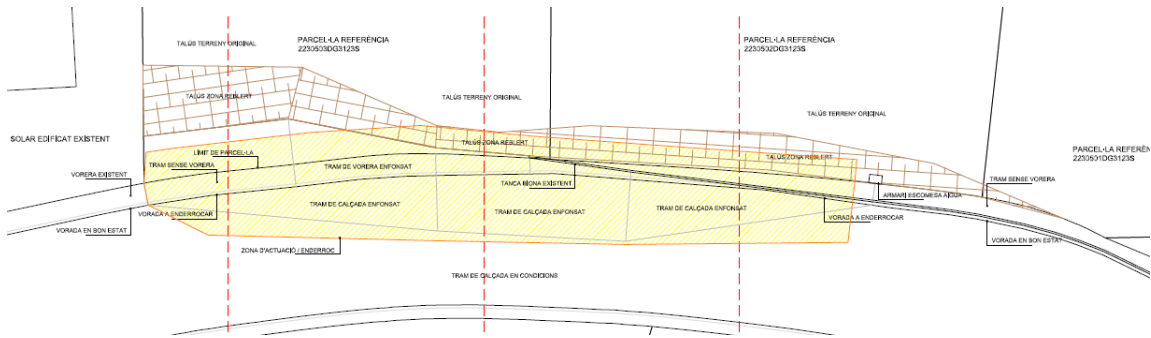
Esquerdas longitudinals i enfonsament general del sector en terraplè i un deteriorament sistemàtic de la capa de rodadura que comporta esqueraments (pells de cocodril).

*Figura 1. Planta estat actual amb la zonificació de la zona enfonsada (Font: Projecte: Estudi de reparació a la urbanització Av. Castell de Montbui, Autor: RVF Arquitectura.*

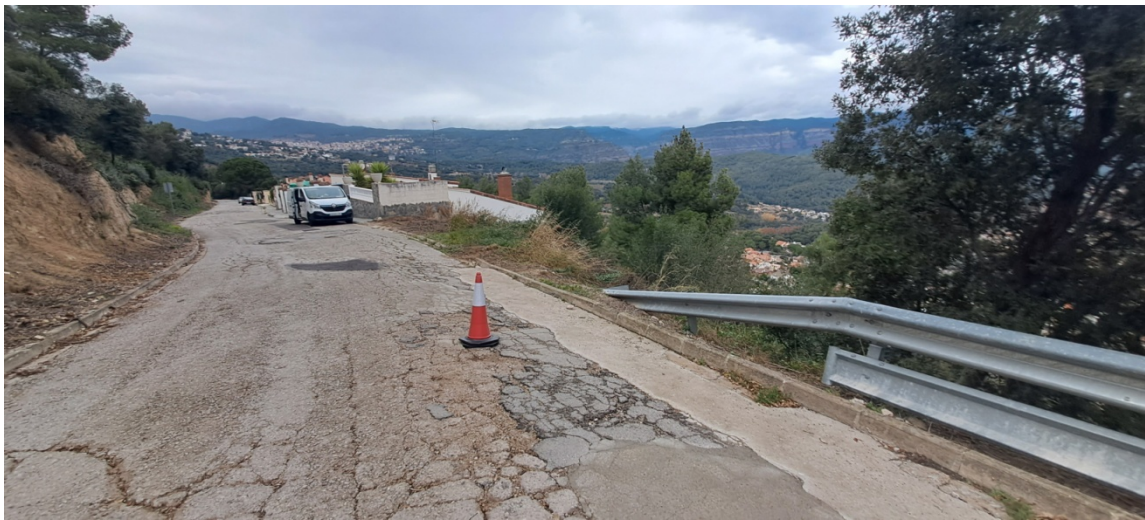
*Fotografia 1. Vista general del sector nord de la zona d'estudi (fins furgoneta)*

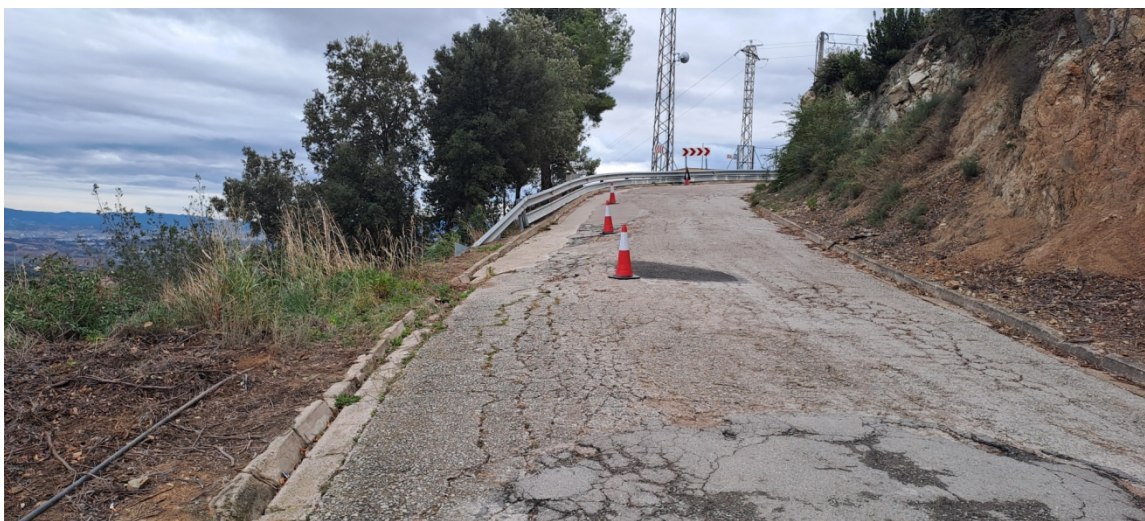
*Fotografia 2. Vista general del sector sud de la zona d'estudi.*

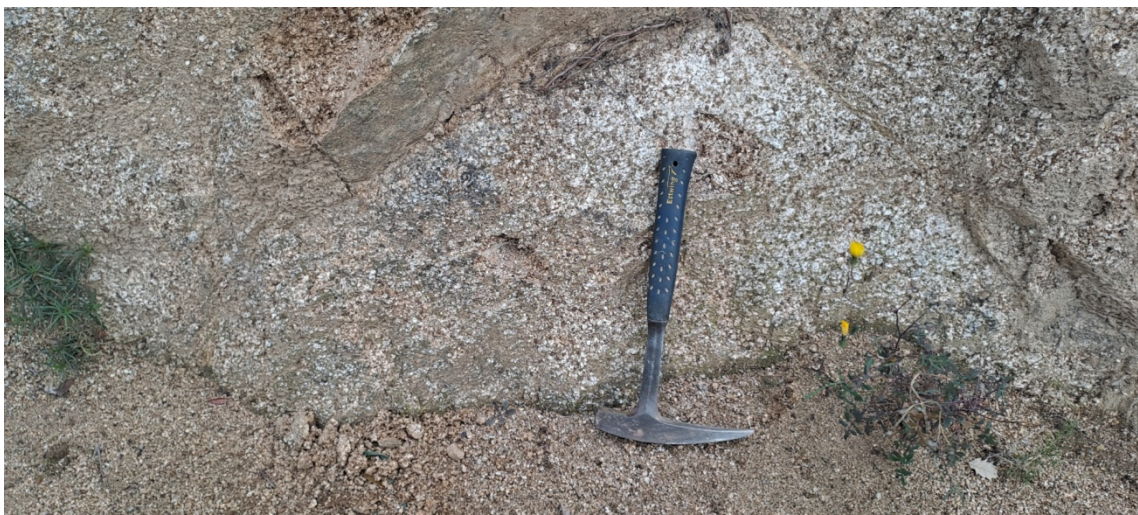
*Fotografia 3. Granodiorita GM III-IV. Detall aflorament desmunt zona central àmbit d'actuació.*

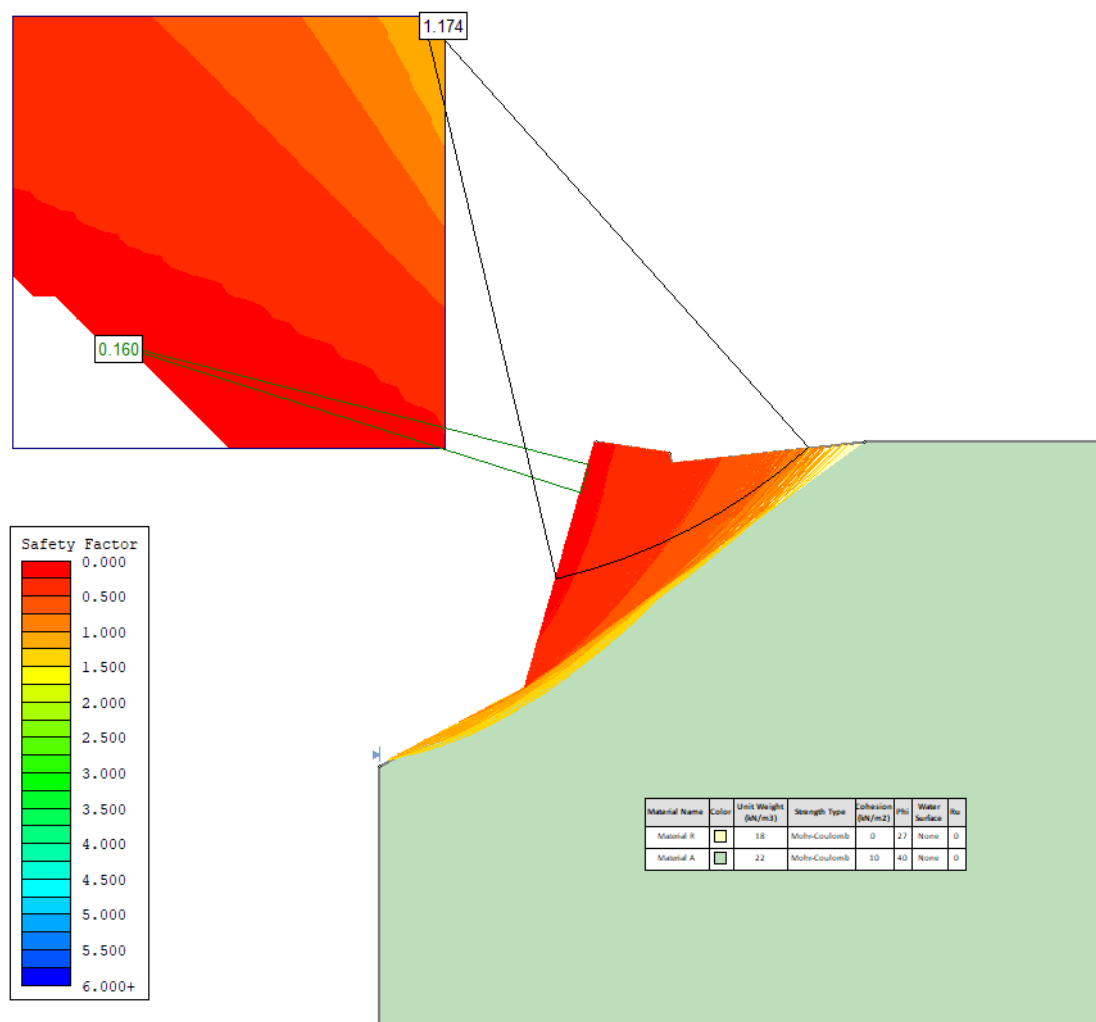
Figura 5. Resultat gràfic anàlisi estabilitat global del talús del terraplè per  $F_1 \geq 1.5$ .

Les lesions observades en el vial podrien ser compatibles amb petits moviments intrínsecs d'estabilització del propi terraplè. No podent-se descartar moviments futurs i fins i tot, si es produeix circulació d'aigua pel terraplè, esllavissades parcials d'aquest.
