Assumpte                    **Informe tècnic**  
Expedient de                COEM - Contractació per via d'emergència d'obres, serveis i subministraments  
Núm. expedient            COEM/2024/5

## **Informe tècnic per la necessitat de contractar mitjançant tramitació d'emergència els serveis i les obres de reparació necessàries per evitar el risc imminent d'esfondrament al traçat de l'antic torrent de Vallparadís**

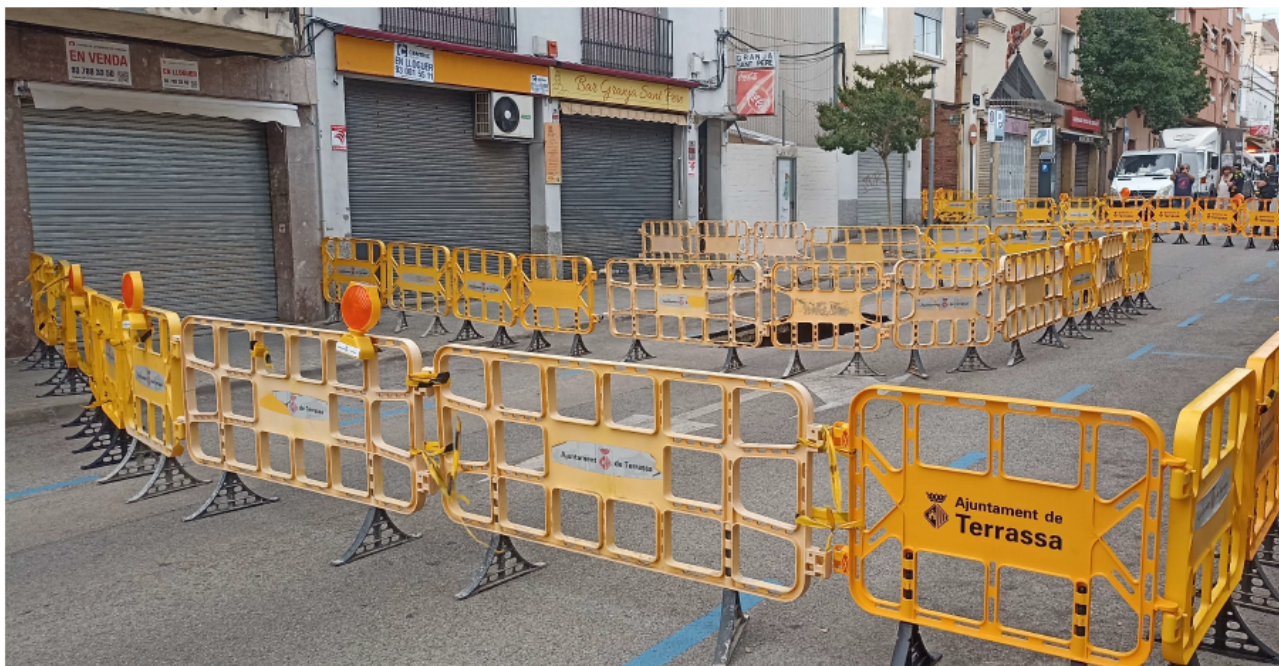
Es tracta d'una cavitat d'aproximadament 6mx9m en els 2 metres més superficials, i per sota, d'un forat d'uns 3m de diàmetre que arriba fins a uns 10m de fondària. Pel que s'ha pogut observar, sembla que l'esvoranc coincideix amb la traça de l'antic torrent de Vallparadís, que baixa fins al parc. Es tracta d'un torrent canalitzat amb col·lector d'obra, de tamany aproximat 1,8mx1m i a una fondària variable segons el tram d'uns 8-12 metres, reomplert amb material de reblert, que en el lloc de l'esvoranc ha desaparegut. Una causa possible és que el col·lector tingui alguna esquerda, per la que hagi marxat el material de reomplert. Aquesta hipòtesi implica buscar esquerdes o obertures de juntes que hagin permès que els fins del material de reblert s'hagin anat perdent durant molts anys, fins a trencar el terreny superior. Es tracta d'una situació sobrevinguda, ja que a l'emplaçament de l'esvoranc no hi havia indicis previs, ni assentaments, ni esquerdes.

Tancament perimetral de l'esvoranc al C/ Ample i edifici desallotjat
