# DIAGNOSI DE LES CCVV A INTERVENIR

Contractació de les obres de retirada i gestió dels residus  
d'elements amb amiant de 127 edificis residencials plurifamiliars de  
Badia del Vallès

ACM 2020, S.L.  
ABRIL 2025

**OBRES DE RETIRADA I GESTIÓ DELS RESIDUS D'ELEMENTS AMB AMIANT  
DE 127 EDIFICIS RESIDENCIALS PLURIFAMILIARS DE BADIA DEL VALLÈS**

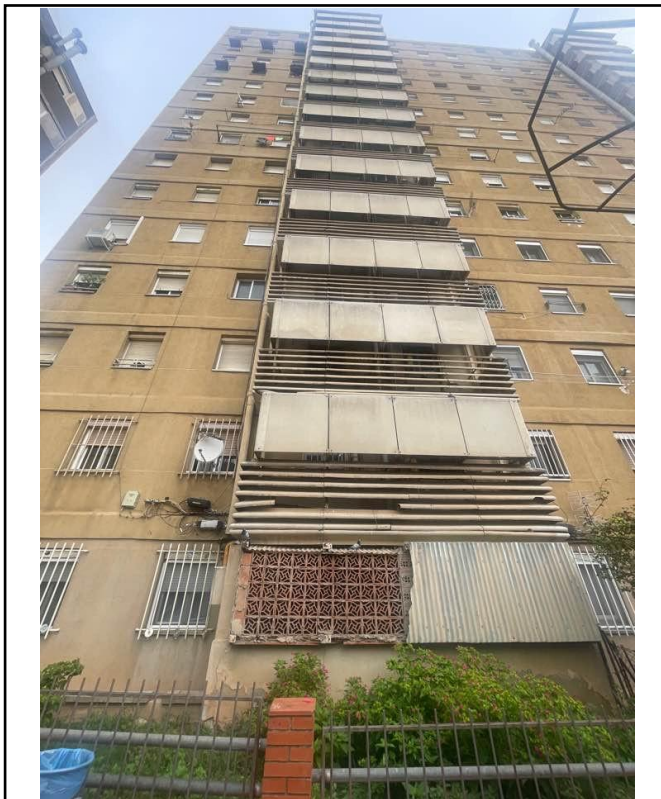
### Fotografia general

Estat de Degradació: Molt Alta

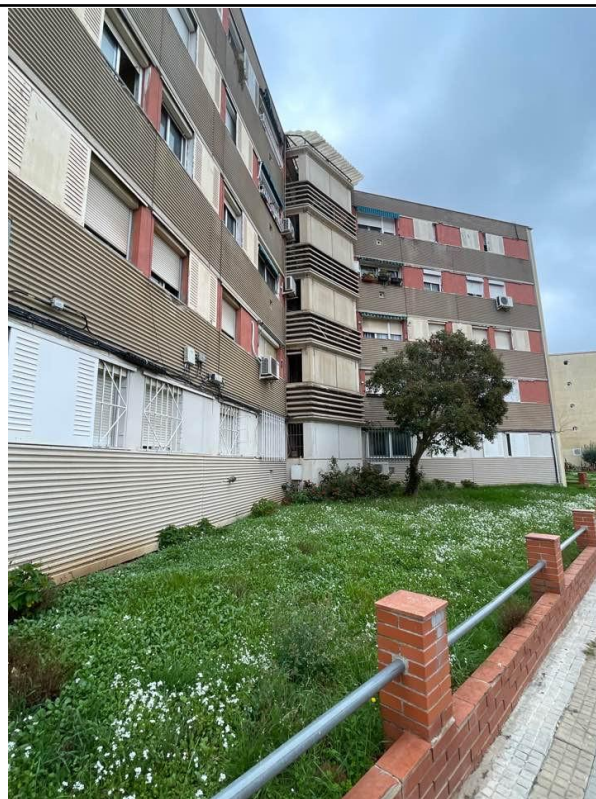
## Carrer Porto 23, Galeria C

Xarxa de protecció instal·lada per evitar possibles caigudes d'elements.

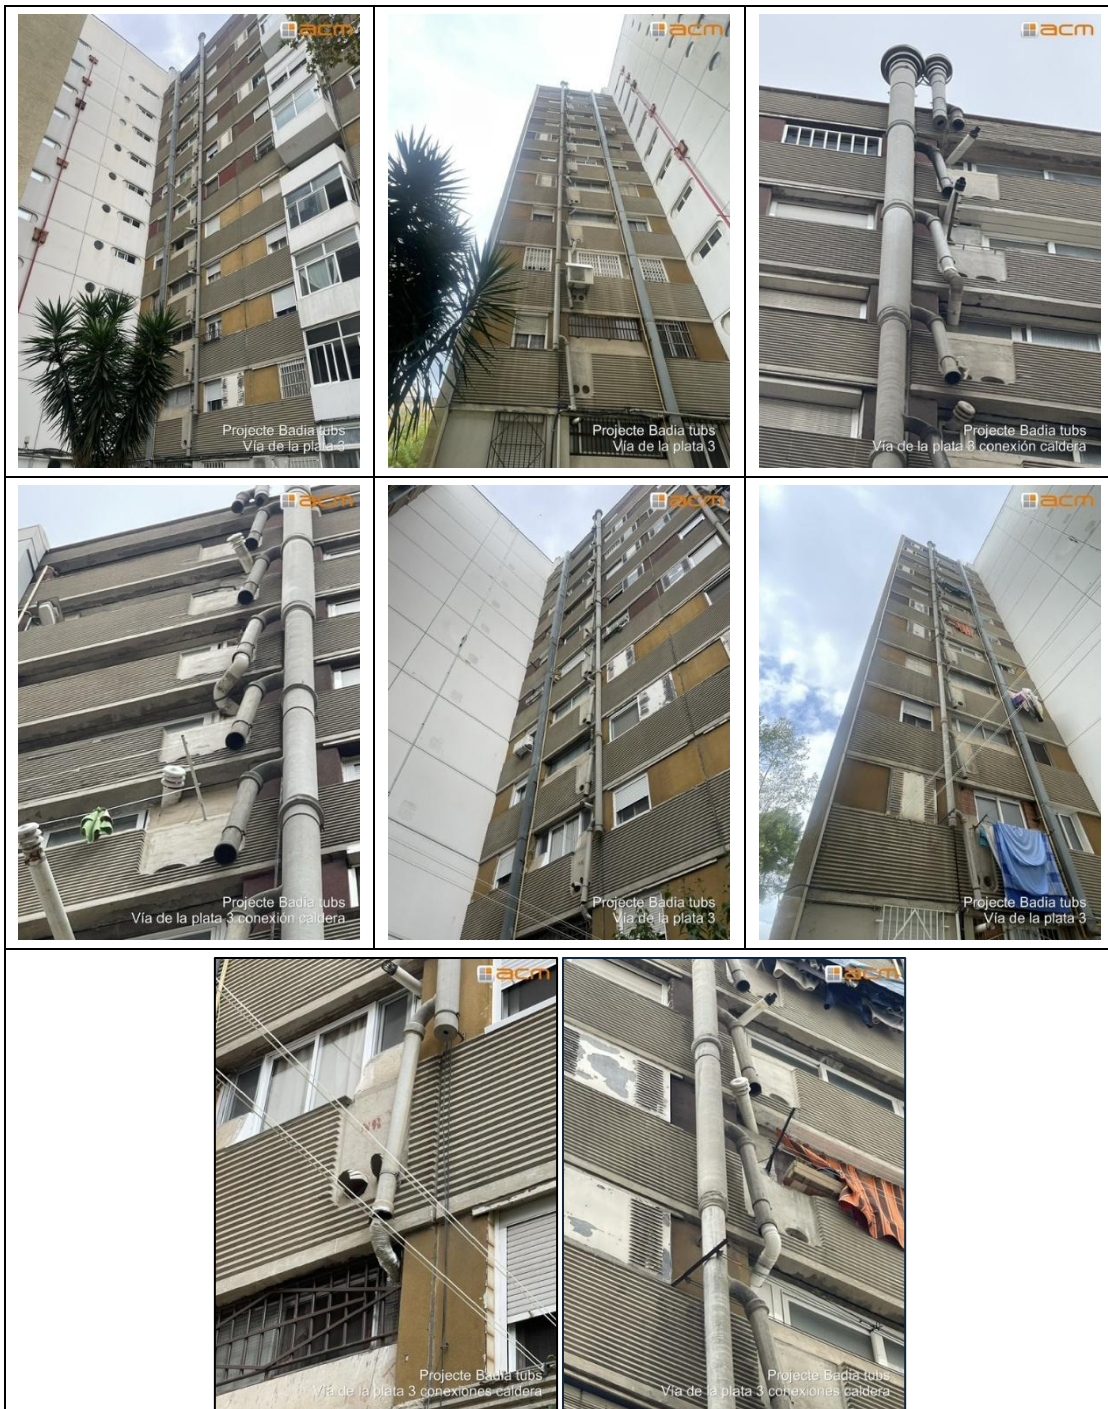
## AVINGUDA VIA DE LA PLATA, 3 – TUBS CONNEXIÓ CALDERES

Total tubs: 4 | Connexions a calderes: 4
