## INFORME DE DIAGNOSI DE L'ESTRUCTURA DE L'EDIFICI DE L'ANTIGA CLÍNICA BARCELONETA

# INFORME:

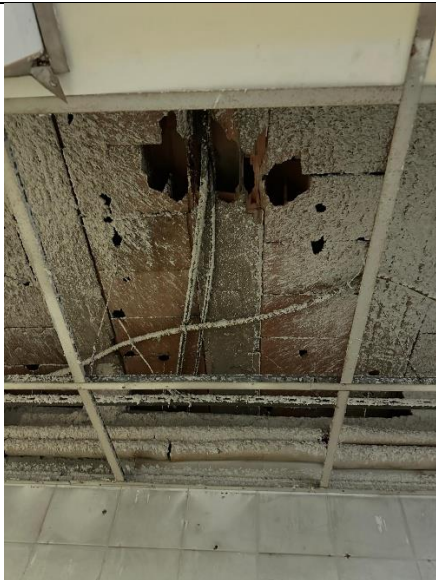
| <b>FITXA TÈCNICA DE CATA</b> | <b>CATA NUM</b> | <b>2</b> |

| <b>FITXA TÈCNICA DE CATA</b> | <b>CATA NUM</b> | <b>2</b> |
|---|---|---|
| Estat de conservació | Mal estat de conservació tant del cassetó com la bigueta. Armadura amb presència d'òxid. | |
| Observacions: | S'observa forats tant en el cassetó ceràmic com en la bigueta. Al realitzar la cata en la bigueta s'aprecia que l'armadura es troba en | |

| | un grau mig d'oxidació. Es que les biguetes disposen de dos barrés d'armat en la seva part inferior llises. Es troba parcialment revestit amb vermiculita projectada . |
| Possibles causes de la patologia | Exposició a l'exterior de l'armadura. Mal manteniment. |

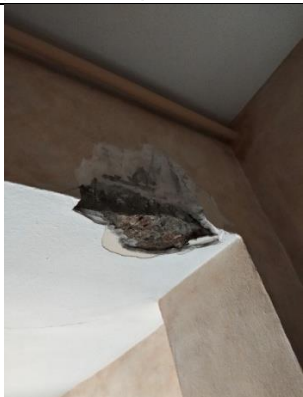
| FITXA TÈCNICA DE CATA | | CATA NUM | 12 |
|---|---|---|---|
| Observacions: | Es troba estat normal de conservació, durant les cates s'ha pogut arribar fins al armat inferior de la jássera i aquest esta amb restes d'oxidació. | | |

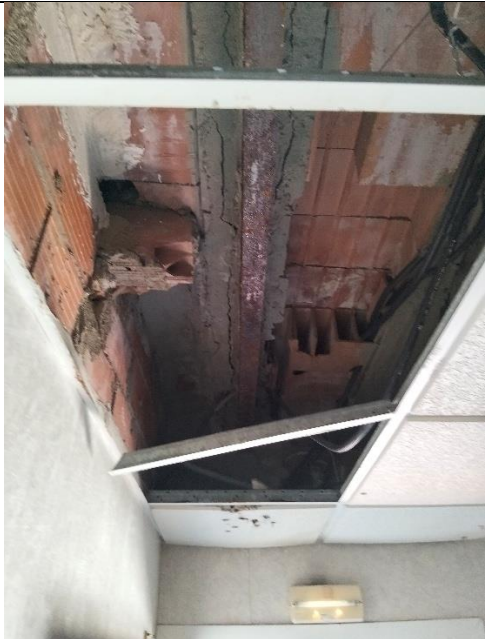
| FITXA TÈCNICA DE CATEIG | | CATA NUM | 14 |
|---|---|---|---|
| Estat de conservació | Fissures en la bigueta i estat avançat d'oxidació del perfil de reforç. | | |
| Observacions: | S'observa que s'ha realitzat prèviament una substitució funcional de les biguetes de de ceràmica armada per un perfil metàl·lic IPN, aquest no disposa de protecció a la corrosió ni contra incendi. Així mateix s'observa que per la realització de el reforç s'han enderrocat els cassetons ceràmics de cada costat. | | |

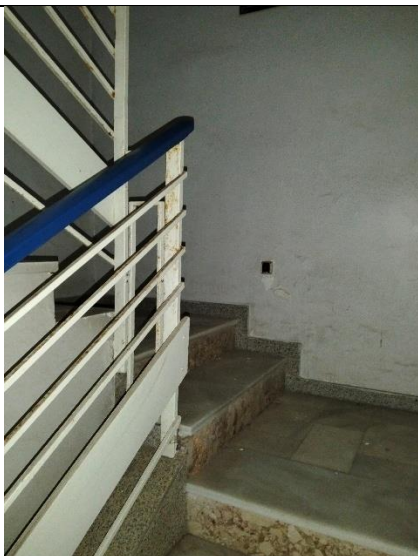
| FITXA TÈCNICA | | ESCALA FORMIGÓ ARMAT | |

| FITXA TÈCNICA | | ESCALA FORMIGÓ ARMAT | |
|---|---|---|--|
| Observacions: | S'observa en bon estat de conservació. No s'observen fissures de caràcter estructural o patologies derivades. | | |

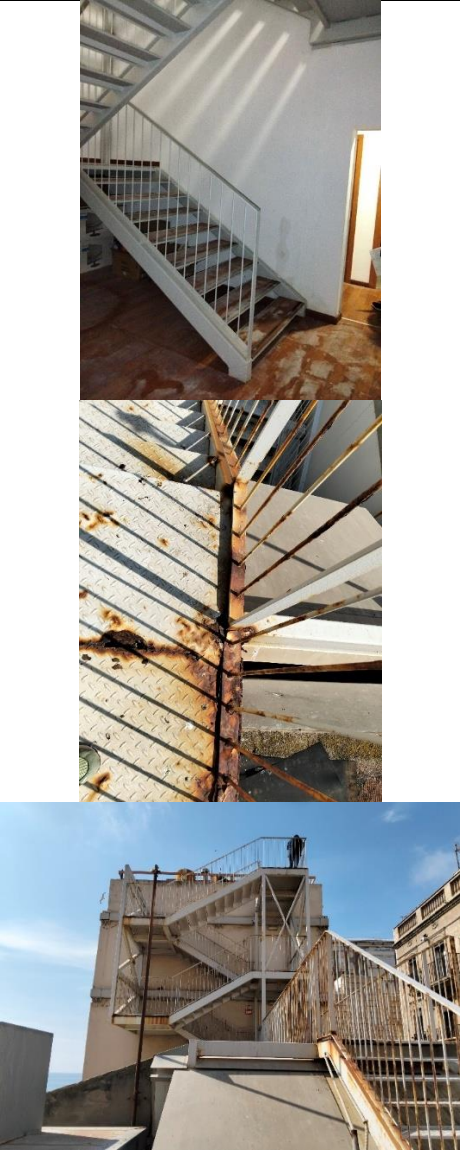
| FITXA TÈCNICA | | ESCALA METÀLICA | |

| | arriba al exterior l'escala esta exposada a d'intempèrie cosa que ha fet que les que es trobi en un estat avançat d'oxidació |
| Possibles causes de la patologia | Exposició a l'exterior i a l'aigua infiltrada a l'edifici per goteres |

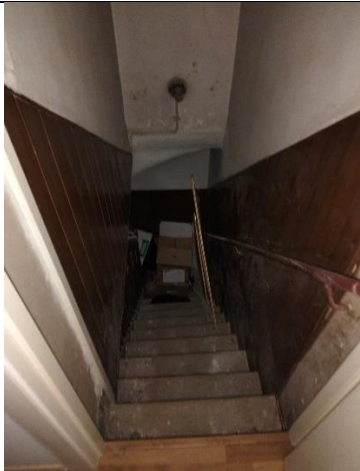
| FITXA TÈCNICA | ESCALA VOLTA CERÀMICA | |

| FITXA TÈCNICA | ESCALA VOLTA CERÀMICA | |
|---|---|---|
| Observacions: | S'observa en bon estat de conservació. No s'observen fissures de caràcter estructural o patologies derivades. | |

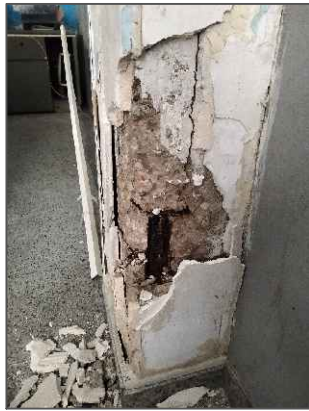
C 0.1

| <b>FITXA TÈCNICA DE CATA</b> | <b>CATA NUM</b> | <b>1</b> |
|---|---|---|
| Estat de conservació | Mal estat de conservació oxidació d'armadura, despreniment de revestiment | |
| Observacions: | Proba de l'escleròmetre: 32Mpa<br>S'observa esquerdes en la base de pilar així com oxidació de l'armadura així com despreniment de material. | |
| Possibles causes de la patologia | Capil·laritat del terreny | |

**Pilars:** S'han observat diversos pilars amb senyals evidents de deteriorament: fissures verticals, despreniment parcial del recobriment de formigó i oxidació de l'armat interior. Aquestes patologies apunten a una pèrdua de secció efectiva del formigó i de l'adhesió amb l'armadura, comprometen seriosament la seva capacitat portant. Per tant, caldrà realitzar reparació puntual als pilars de planta baixa.

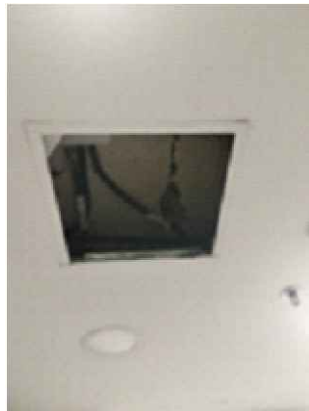
C 0.6

| FITXA TÈCNICA DE CATA | | CATA NUM | 6 |
|---|---|---|---|
| Estat de conservació | Bon estat de conservació de l'estructura | | |
| Possibles causes de la patologia | Possible mal estat de les bigues de fusta. | | |
