Assumpte                    **Informe tècnic**  
Expedient de                COEM - Contractació per via d'emergència d'obres, serveis i subministraments  
Núm. expedient            COEM/2025/4

## **Informe relatiu a la necessitat de contractar mitjançant tramitació d'emergència els serveis i les obres necessàries per evitar la situació de greu perill al traçat de la galeria que creua el carrer de Sant Gaietà direcció Rambla**

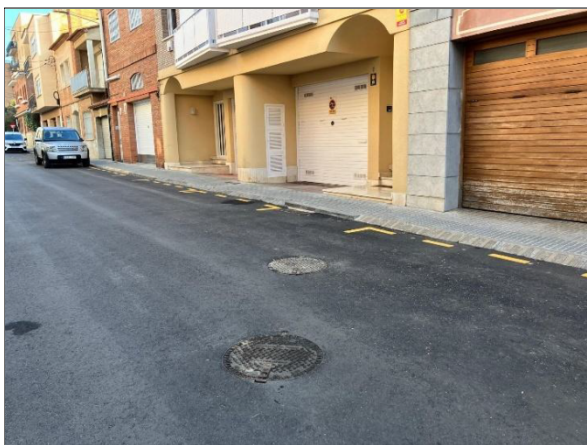
Vista zona d'accés i traçat de la galeria

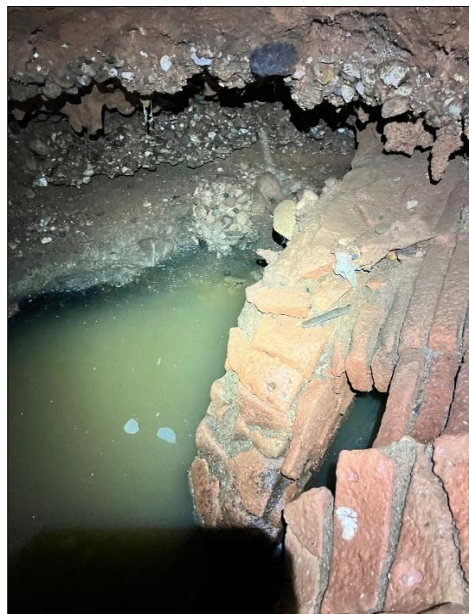
Vista de la zona trencament pou de salt

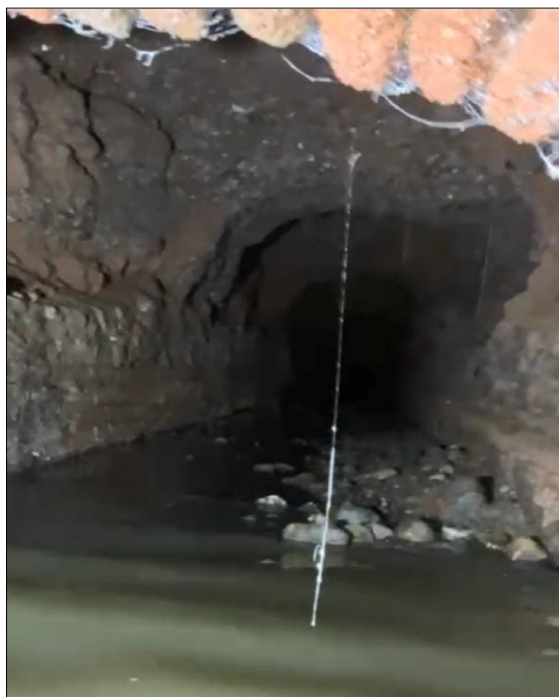
- La galeria que surt a 256° Oest de 23 metres, els 3 primers metres tenen una secció de 63x120cm i està revestida de maons. Als següents 20 metres la galeria ha col·lapsat i el sostre és inexistent i crea un esvoranc amb unes alçades variables entre 1,5 i 2,6 metres.

En qualsevol cas, cada avinguda d'aigua arrossega el terreny que troba a l'esvoranc, fent-lo de majors dimensions, per la qual cosa ara cal evitar de forma immediata que l'esvoranc creixi i arribi a posar en perill l'espai i elements que hi ha a sobre. A més, la resta de volta que encara no ha caigut del sostre està patint moviments que la separen visiblement de la terra del voltant. Aquest fet evidencia que el deteriorament d'aquesta galeria està evolucionant actualment, i que, per tant, la resta de sostre pot col·lapsar en qualsevol moment. Tampoc coneixem l'estat de la galeria aigües avall i aigües amunt de la inspecció feta. En conseqüència, cal actuar de forma imminent i amb la màxima celeritat, per tal d'evitar que l'esvoranc evolucioni i arribi a posar en perill l'espai i elements que hi ha a sobre. Es tracta d'una situació sobrevinguda, ja que a l'emplaçament de l'esvoranc no hi ha indicis previs, ni assentaments clars de la vorera, ni esquerdes als edificis.

Tram de galeria sense sostre amb alçada variable  
150 - 260 cm i 120 cm d'ample

Cal reparar la galeria trencada immediatament i reomplir els buits creats per l'esfondrament del seu sostre, tasques tècnicament molt complexes degut a la seva fondària (aproximadament a 7 metres). També caldrà inspeccionar la resta de galeria propera, per conèixer si hi ha més esvorancs.

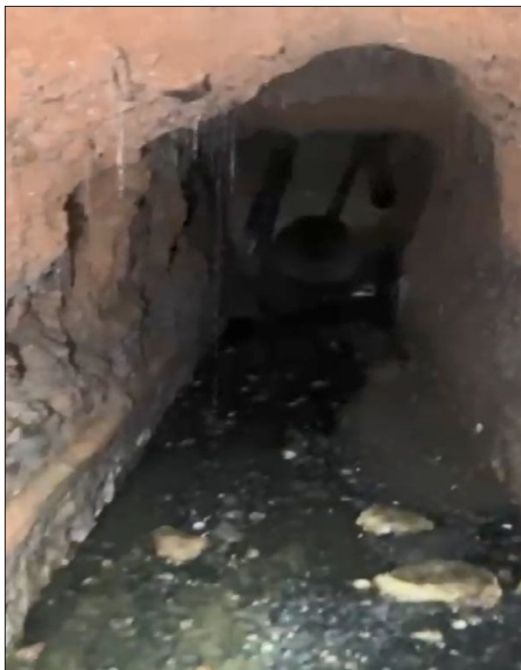
Tram de galeria sense sostre

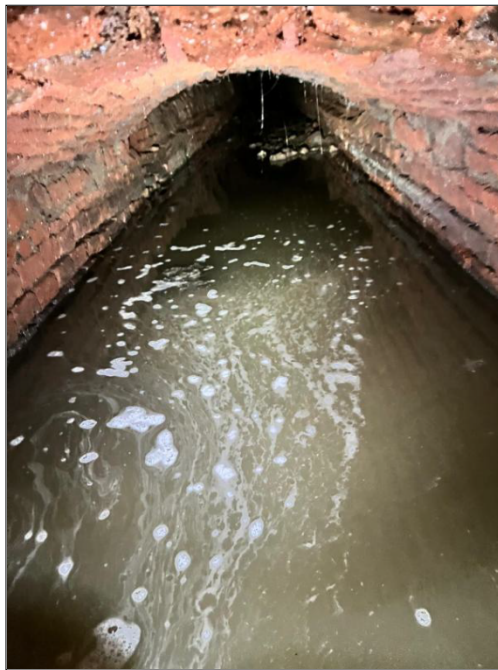
Tram de galeria amb sostre de material ceràmic  
(63 cm d'alçada x 120 cm d'ample)
