Assumpte            **Informe tècnic**  
Expedient de        COEM - Contractació per via d'emergència d'obres, serveis i subministraments  
Núm. expedient    COEM/2024/8

## **Informe tècnic per la necessitat de contractar mitjançant tramitació d'emergència els serveis i les obres necessàries per evitar el risc imminent d'esfondrament al traçat del col·lector de la plaça de l'Onze de Setembre, número 2**

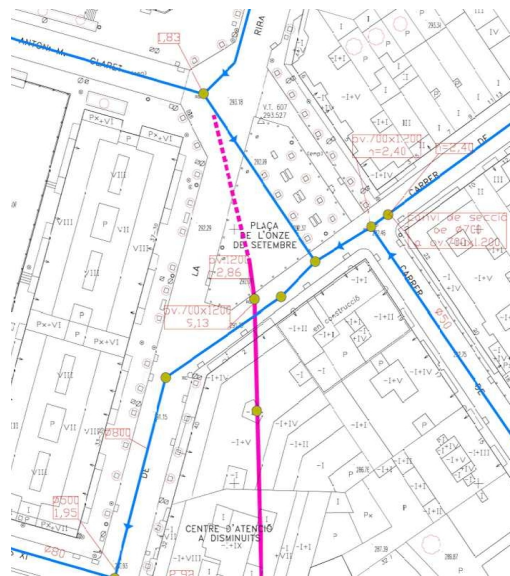
Croquis orientatiu traçat col·lector en  
magenta.
