Assumpte            **Informe tècnic**  
Expedient de        COEM - Contractació per via d'emergència d'obres, serveis i subministraments  
Núm. expedient    COEM/2025/3

## Informe tècnic

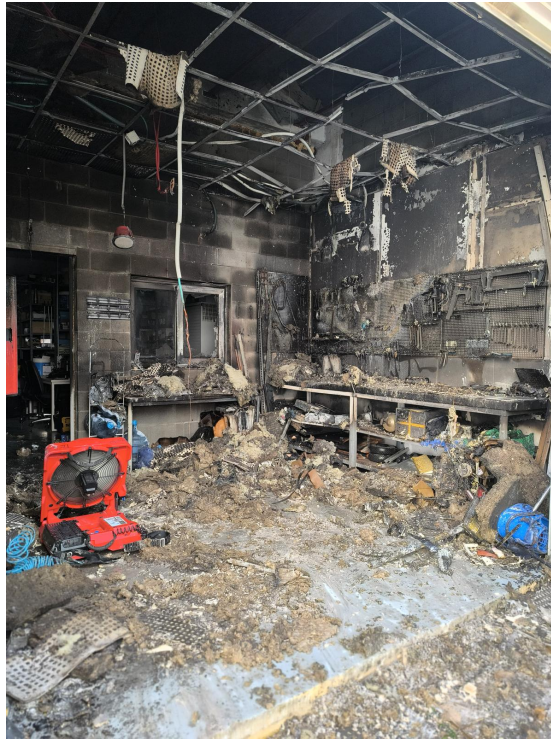
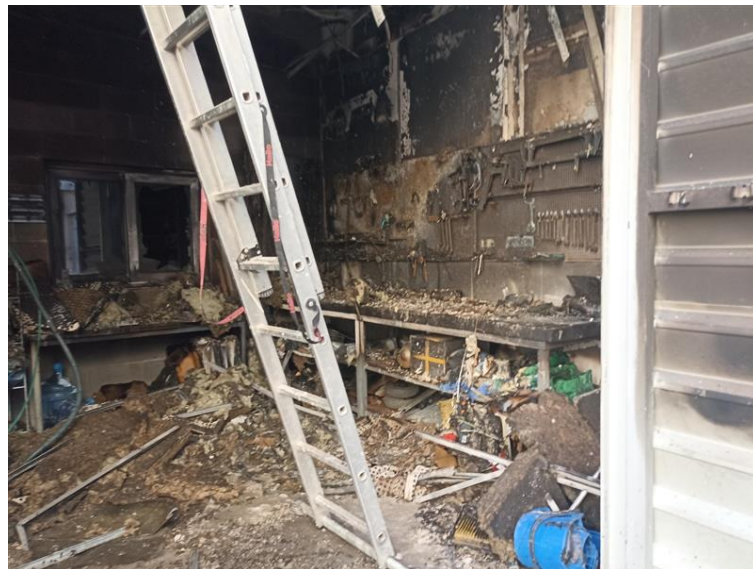
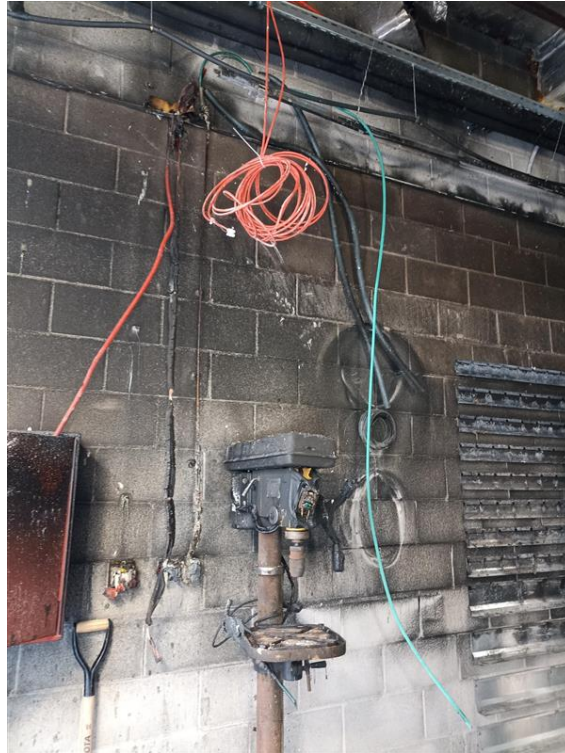
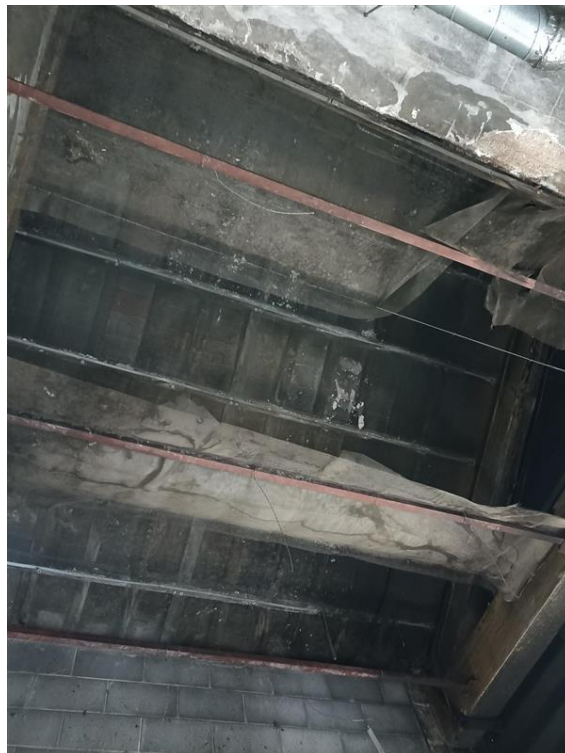
- La primera sala del taller destinada a la part operativa, es troba completament cremada: s'han fet malbé les instal·lacions elèctriques, instal·lacions de contra incendis, guix i les parets de mur de bloc afectades per la calor i el fum. També hi ha afectació en la porta RF (resistència al foc) i la finestra que separa aquesta primera sala del magatzem-oficina.

- Vista del taller principal de la brigada després de l'incendi.

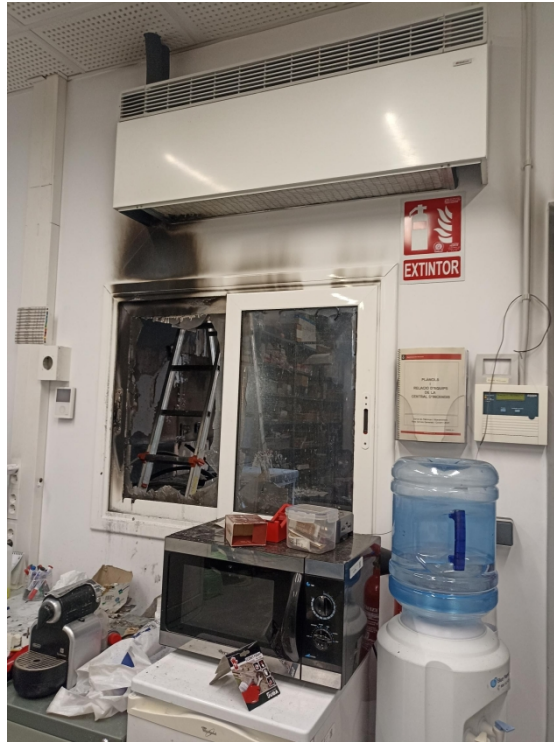
- Vista des del magatzem del taller principal de la brigada després de l'incendi.

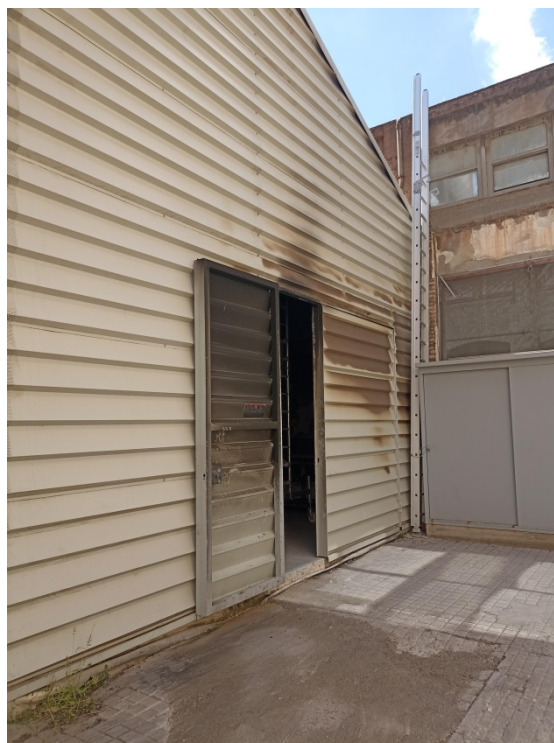
- D'altra banda les xapes i les portes metàl·liques de tancament de la façana interior del pati han estat afectades.

- Vista dels danys a la façana del pati interior i accés al taller principal de la brigada.
