INFORME DE DIAGNOSI DE L'ESTRUCTURA DE L'EDIFICI DE L'ANTIGA CLÍNICA BARCELONETA

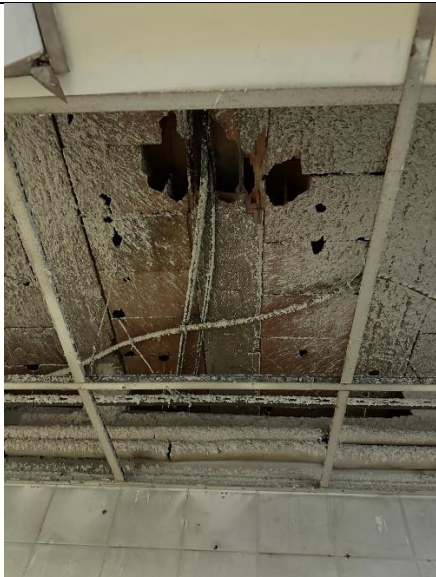
FITXA TÈCNICA DE CATA	CATA NUM	2
Ubicació	Planta baixa, Volum principal, Cuina	
Nº Referència Plànol	C.0.2	
Dimensions aproximades de cata	40cm	
Sistema identificat	Forjat unidireccional de ceràmica armada	
Estat de conservació	Mal estat de conservació tant del cassetó com la bigueta. Armadura amb presència d'òxid.	
Mostres	SI. Barra d'armat ferro dolç	
Observacions:	S'observa forats tant en el cassetó ceràmic com en la bigueta. Al realitzar la cata en la bigueta s'aprecia que l'armadura es troba en

un grau mig d'oxidació. Es que les biguetes disposen de dos barrés d'armat en la seva part inferior llises. Es troba parcialment revestit amb vermiculita projectada .
Possibles causes de la patologia	Exposició a l'exterior de l'armadura. Mal manteniment.
Fotografies

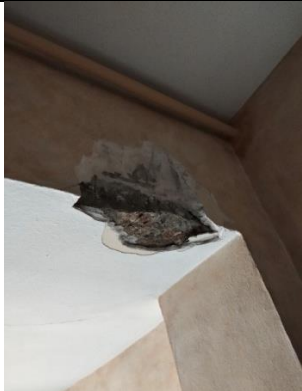
FITXA TÈCNICA DE CATA		CATA NUM	12
Ubicació	Planta segona, Volum principal . Sala d'estar		
Nº Referencia Plànol	C.2.12		
Dimensions aproximades de la cata	0.5m2		
Sistema identificat	Jàssera de formigó armat		
Estat de conservació	Bon estat de conservació.		
Mostres	Si- Tros de formigó		
Possibles causes de la patologia	-		
Observacions:	Es troba estat normal de conservació, durant les cates s'ha pogut arribar fins al armat inferior de la jássera i aquest esta amb restes d'oxidació.		
Fotografies

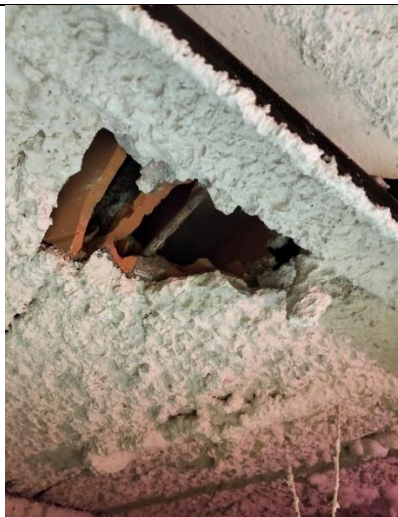
FITXA TÈCNICA DE CATEIG		CATA NUM	13
Ubicació	Planta Tercera. Volum principal. Sala d'estar		
Nº Referencia Plànol	C.3.13		
Dimensions aproximades de la cata	0.5m2		
Sistema identificat	Forjat unidireccional de biguetes de ceràmica armada		
Estat de conservació	Bon estat de conservació.		
Mostres	Si, barra d'armat		
Observacions:	Es troba en bon estat, fissures de caràcter estructural tant en el elements resistents biguetes com en els cassetons. Així mateix s'observa que per la part inferior el sostre ha sigut ignifugat amb vermiculita projectada		
Possibles causes de la patologia	-		
Fotografies

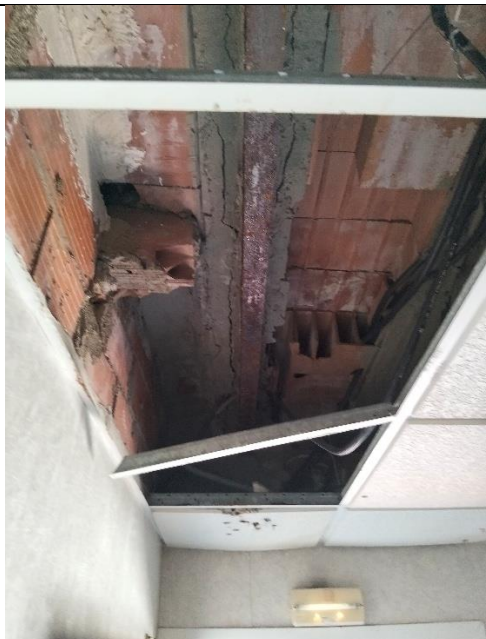
FITXA TÈCNICA DE CATEIG		CATA NUM	14
Ubicació	Planta quarta, Volum principal . Habitació 12		
Nº Referencia Plànol	C.4.14		
Dimensions aproximades de la cata	0.5m2		
Sistema identificat	Forjat unidireccional de ceràmica armada amb substitució funcional de la biga per perfil metàl·lic		
Estat de conservació	Fissures en la bigueta i estat avançat d'oxidació del perfil de reforç.		
Mostres	-		
Observacions:	S'observa que s'ha realitzat prèviament una substitució funcional de les biguetes de de ceràmica armada per un perfil metàl·lic IPN, aquest no disposa de protecció a la corrosió ni contra incendi. Així mateix s'observa que per la realització de el reforç s'han enderrocat els cassetons ceràmics de cada costat.		
Possibles causes de la patologia	-		
Fotografies

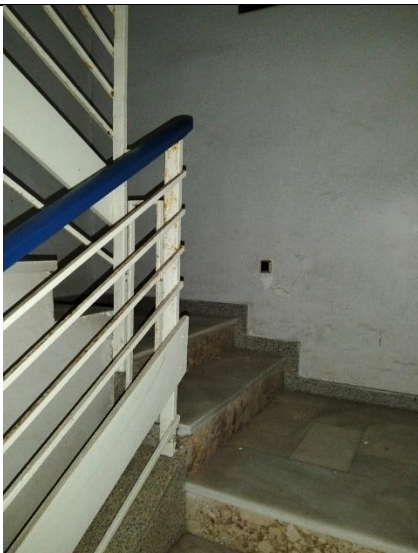
FITXA TÈCNICA		ESCALA FORMIGÓ ARMAT	
Ubicació	Volum principal .		
Nº Referencia Plànol	Línia color vermell		
Dimensions aproximades de la cata	-		
Sistema identificat	Escala de formigó armat		
Estat de conservació	Bon estat de conservació		
Mostres	-		
Observacions:	S'observa en bon estat de conservació. No s'observen fissures de caràcter estructural o patologies derivades.		
Possibles causes de la patologia	-		
Fotografies

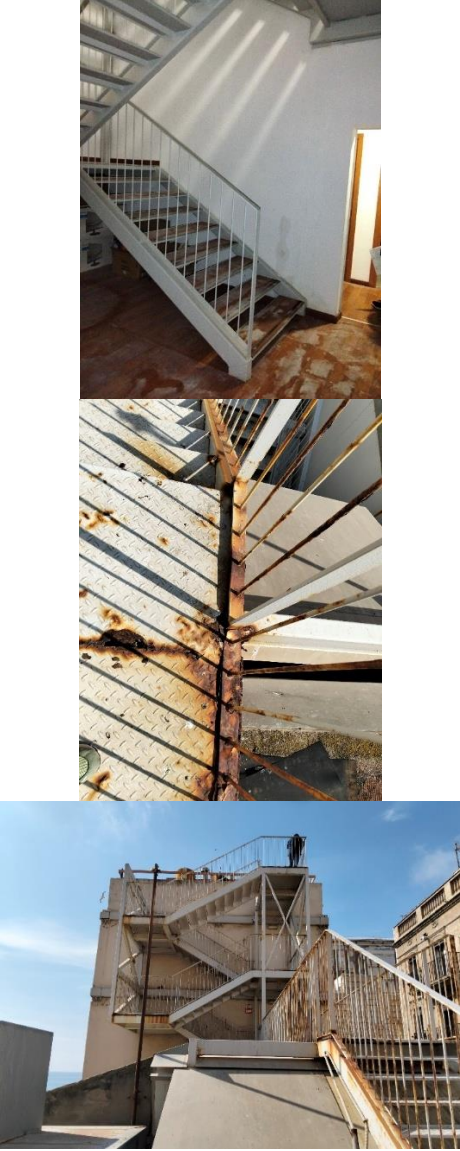
FITXA TÈCNICA		ESCALA METÀLICA	
Ubicació	Volum Principal i Volum Secundari		
Nº Referencia Plànol	Línia color negre		
Dimensions aproximades de la cata	-		
Sistema identificat	Escala de metàl·lica		
Estat de conservació	Estat avançat d'oxidació		
Mostres	-		
Observacions:	S'observen filtracions al interior en la zona de l'escala cosa que ha fet que augmentes la presència d'oxidació en el interior. Quan

arriba al exterior l'escala esta exposada a d'intempèrie cosa que ha fet que les que es trobi en un estat avançat d'oxidació
Possibles causes de la patologia	Exposició a l'exterior i a l'aigua infiltrada a l'edifici per goteres
Fotografies

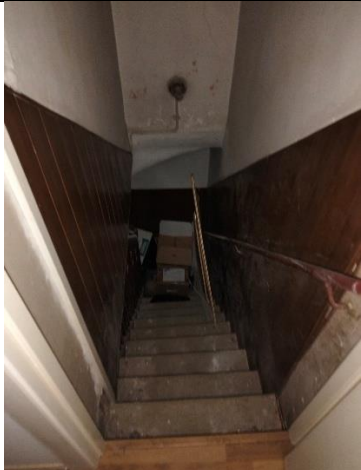
FITXA TÈCNICA	ESCALA VOLTA CERÀMICA	
Ubicació	Volum Secundari	
Nº Referencia Plànol	Línia color negre	
Dimensions aproximades de la cata	-	
Sistema identificat	Escala de volta ceràmica	
Estat de conservació	Bon estat de conservació	
Mostres	-	
Observacions:	S'observa en bon estat de conservació. No s'observen fissures de caràcter estructural o patologies derivades.	
Possibles causes de la patologia	-	
Fotografies

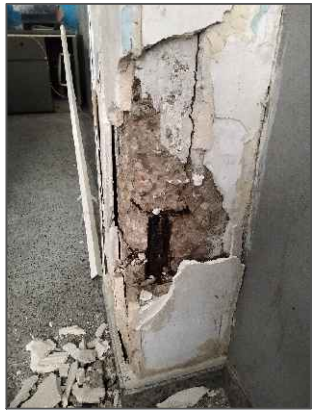
C 0.1

FITXA TÈCNICA DE CATA	CATA NUM	1
Ubicació	Planta baixa, Volum principal, Vestíbul	
Nº Referència Plànol	C.01	
Dimensions aproximades de la cata	40cm+50cm	
Sistema identificat	Pilar de formigó armat	
Estat de conservació	Mal estat de conservació oxidació d'armadura, desprendiment de revestiment	
Mostres	SI. Peça de formigó	
Observacions:	Proba de l'escleròmetre: 32Mpa S'observa esquerdes en la base de pilar així com oxidació de l'armadura així com desprendiment de material.	
Possibles causes de la patologia	Capil·laritat del terreny	
Fotografies

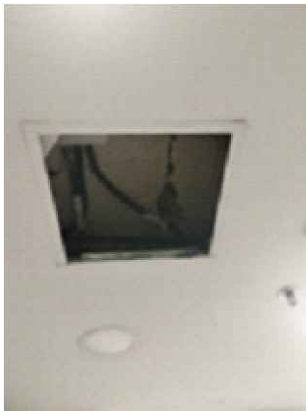
C 0.6

FITXA TÈCNICA DE CATA	CATA NUM	6
Ubicació	Planta baixa, Volum secundari, Sala Rack	
Nº Referencia Plànol	C.0.6	
Dimensions aproximades de la cata	Per el registre del sostre	
Sistema identificat	Forjat de bigueta de fusta i volta a la catalana.	
Estat de conservació	Bon estat de conservació de l'estructura	
Mostres	-	
Observacions:	Es troba en bon estat. El forjat revestida amb vermiculita projectada. S'observa en el sostre hi ha hagut una actuació de rehabilitació de l'estructura horitzontal així com una substitució funcional de l'estructura de fusta amb perfils metàl·lics.	
Possibles causes de la patologia	Possible mal estat de les bigues de fusta.	
Fotografies
