## **INFORME GENERAL D'AVUACIÓ**

### **Club Tennis Castelldefels**

Carrer Doctor Barraquer, 32  
08860 Castelldefels (Barcelona)

Promotor: Ajuntament de Castelldefels  
Arquitecte: Pedro Arroyo García (77787)  
Col·laborador: Marta Blanco Muruzabal

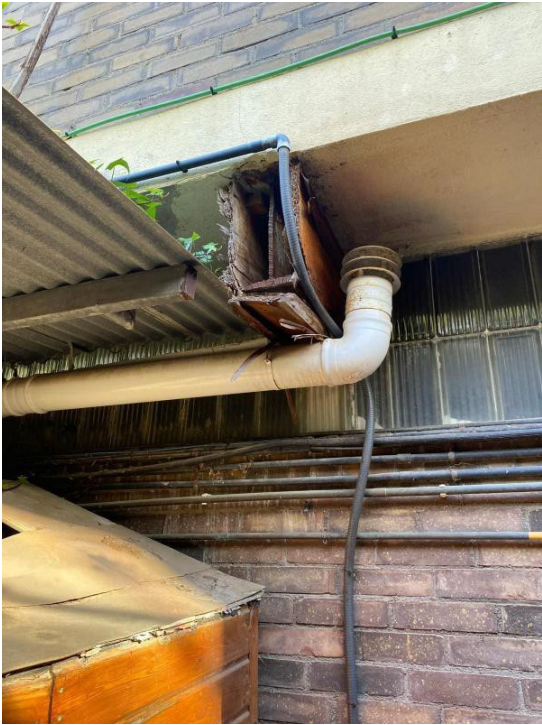
DESCRIPCIÓ DE LA DEFICIÈNCIA I LOCALITZACIÓ:  
Al pati de la bugaderia hi ha una viga metàl·lica que ha estat tallada i està a la vista. Presenta corrosió.

Estructura alterada i amb corrosió

| Deficiència: | Molt greu | Greu | Important | Lleu |

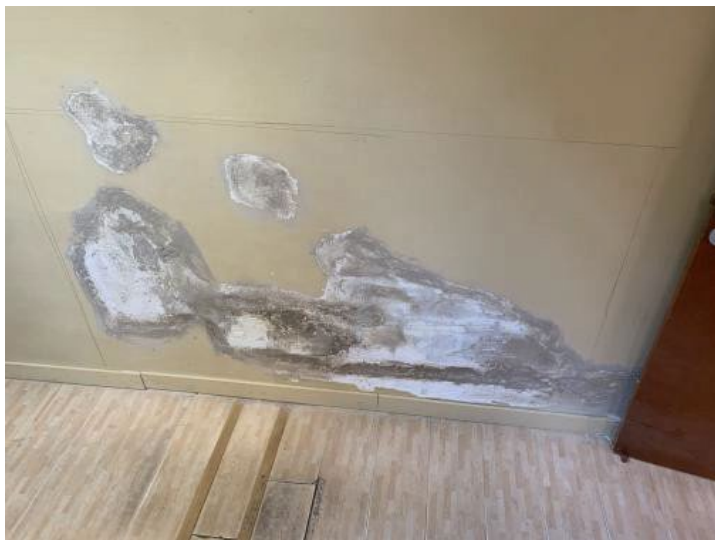
Existeixen problemes d'humitat per condensació a les diferents façanes de l'edifici. Com a la zona de gimnàs de la planta primera.

Humitats per condensació

Deficiència: ☐ Molt greu ☐ Greu ☒ Important ☐ Lleu

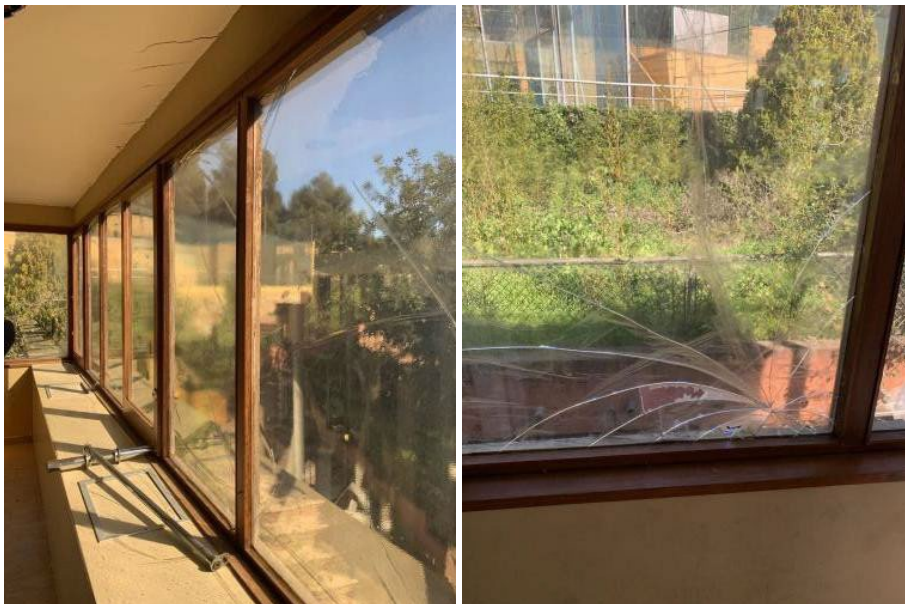
Al llarg de tot l'edifici es troben deficiències localitzades als vidres de les fusteries. En la planta sota coberta de l'edifici original a dues aigües, ha una zona de gimnàs on moltes de les seves fusteries tenen vidres trencats i enganxats amb plàstics adhesius.

Vidres Trencats

Deficiència: ☐ Molt greu ☐ Greu ☐ Important ☒ Lleu

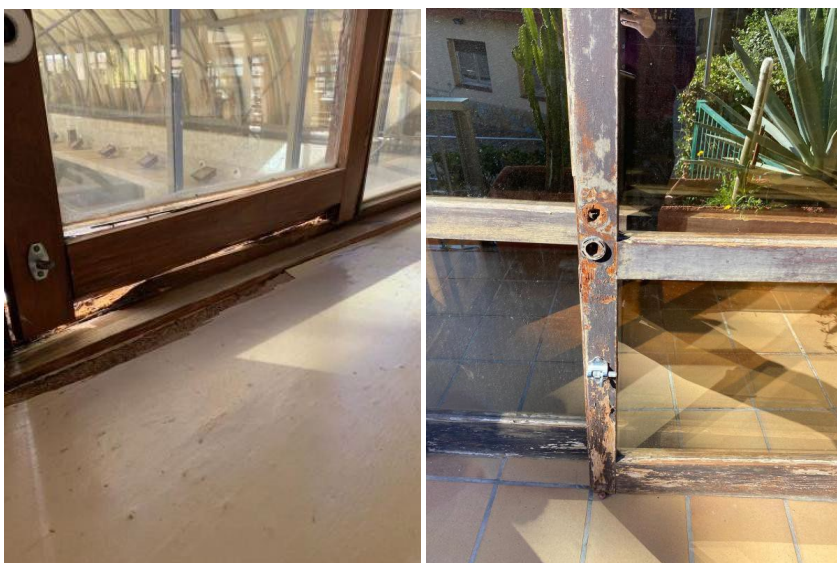
Hi ha montes fusteries que presenten bombament per l'entrada d'aigua ja que no són estancs i presenten desperfectes, a més estan trencades en moltes parts. En general, presenten problemes d'accionament.

Fusteries trencades

Deficiència: ☐ Molt greu ☐ Greu ☐ Important ☒ Lleu

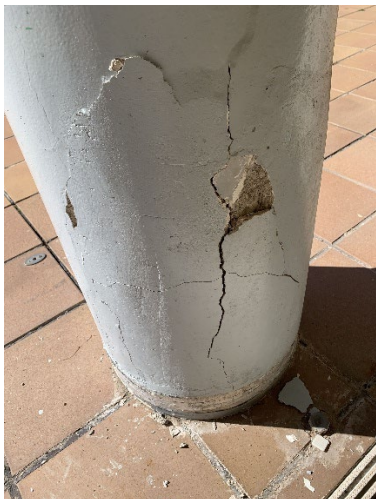
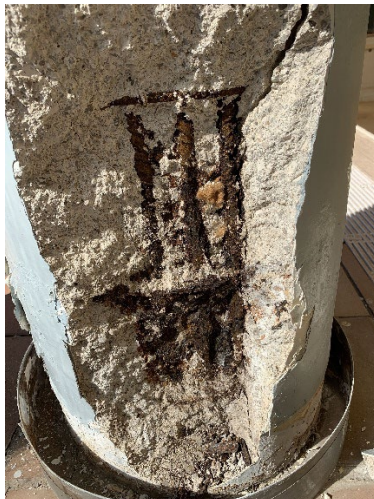
L'estructura vertical de l'edifici es troba en mal estat en molts punts, sent més evident en zones que estan exposades a humitat contínua. Aquest és el cas dels pilars circulars de la piscina, que tenen desprendiment de material i les seves armadures presenten una evident corrosió a causa de l'ambient humit.

Estructura alterada i amb corrosió

Deficiència: ☐ Molt greu ☒ Greu ☐ Important ☐ Lleu  
 Les mesures cautelars han estat executades? ☐ Si ☒ No

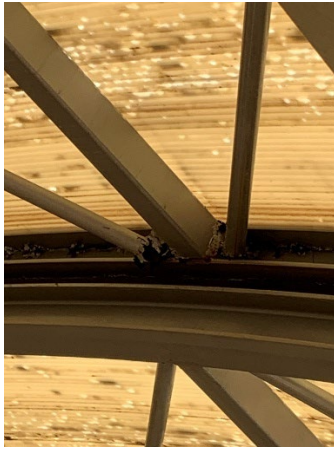
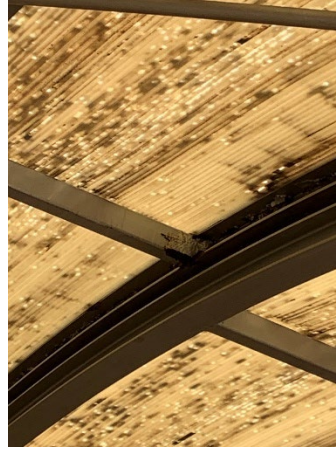
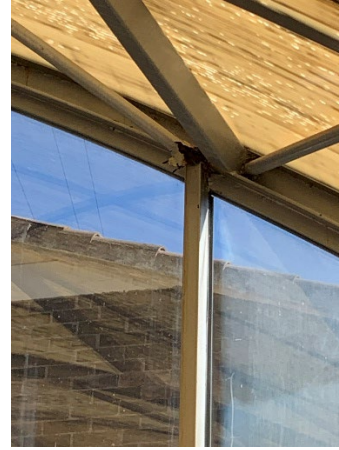
La coberta de la piscina, retràctil i dividida en tres parts, es troba en molt mal estat i fa uns quants anys que no es posa en funcionament. Es pot observar com les unions metàl·liques de la seva estructura estan soltes en un 70%, cosa que implica que accionar-la és perillós. Els diferents elements i unions presenten corrosió.

Deficiència: ☐ Molt greu ☒ Greu ☐ Important ☐ Lleu  
 Les mesures cautelars han estat executades? ☐ Si ☒ No

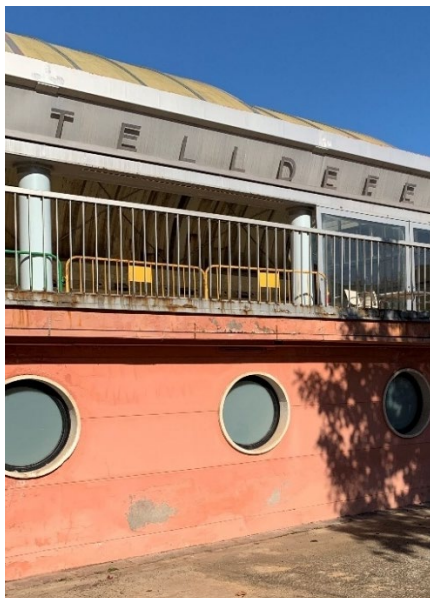
El revestiment monocapa de façana està després en nombroses parts, presenta fissures i està en mal estat.

Deficiència: ☐ Molt greu ☐ Greu ☒ Important ☐ Lleu

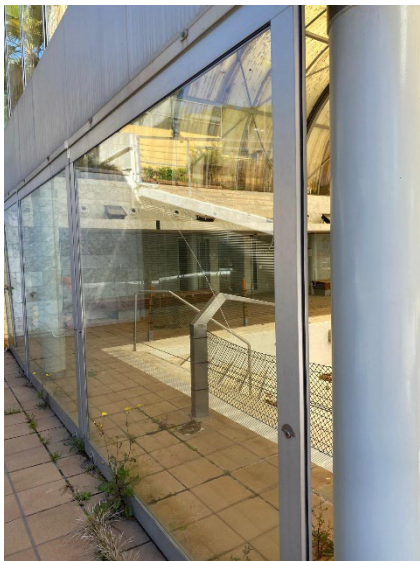
Les grans fusteries mòbils de la piscina estan en desús a causa del seu pes elevat, de manera que ja no compleixen la funció d'obrir i tancar l'espai de la piscina. Algunes presenten problemes de funcionament i vidres fissurats

Deficiència: ☐ Molt greu ☐ Greu ☐ Important ☒ Lleu

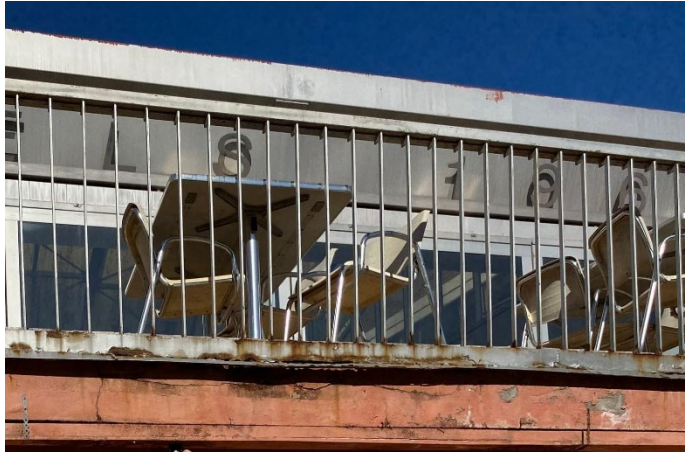
Les baranes no compleixen els estàndards d'accessibilitat pel que fa a l'altura i a la disposició dels seus elements, que no respecten les distàncies mínimes de separació entre barrots. A més, presenten una corrosió evident.

Deficiència: ☐ Molt greu ☐ Greu ☐ Important ☒ Lleu

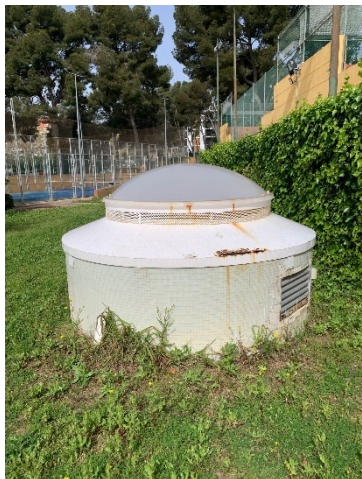
La coberta plana enjardinada sobre els vestidors de la piscina no està ben impermeabilitzada i l'aigua filtra a les plantes inferiors de l'edifici, manifestant-se les pèrdues en els revestiments interiors i afectant, en alguns casos, l'estructura. A més també es filtra l'aigua pels lluernaris d'aquesta coberta, en els quals hi ha també signes de corrosió.

Deficiència: ☐ Molt greu ☒ Greu ☐ Important ☐ Lleu

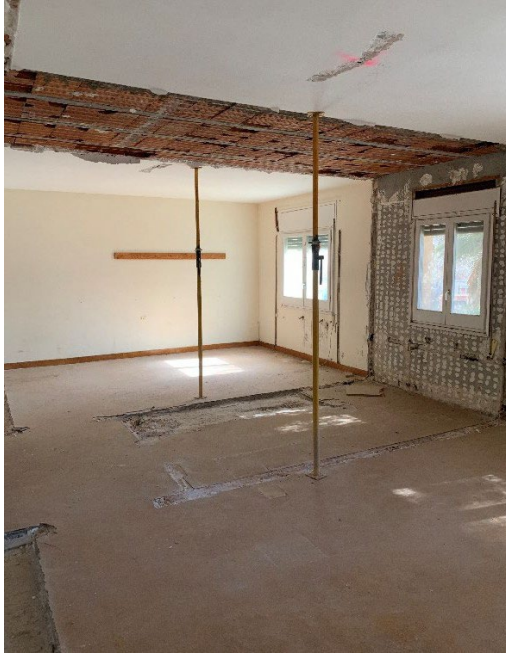
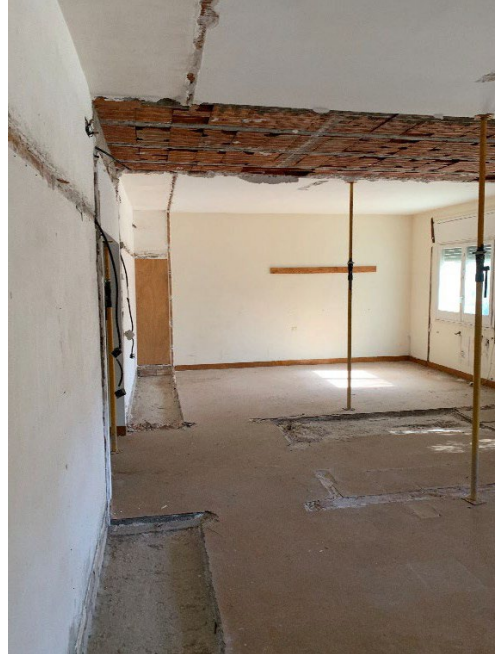
1. Molts dels envans originals ja van ser enderrocats, deixant únicament les parets mestres de l'habitatge. Per tant, caldria finalitzar el procés de demolició en funció de les intencions futures de l'Ajuntament pel que fa a l'ús de l'espai. Es pot veure en diferents punts la ubicació dels antics envans i mobiliari fix.

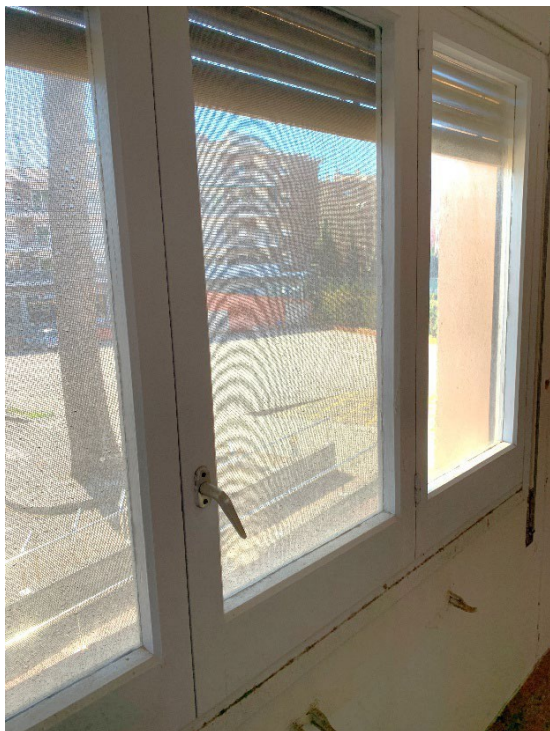
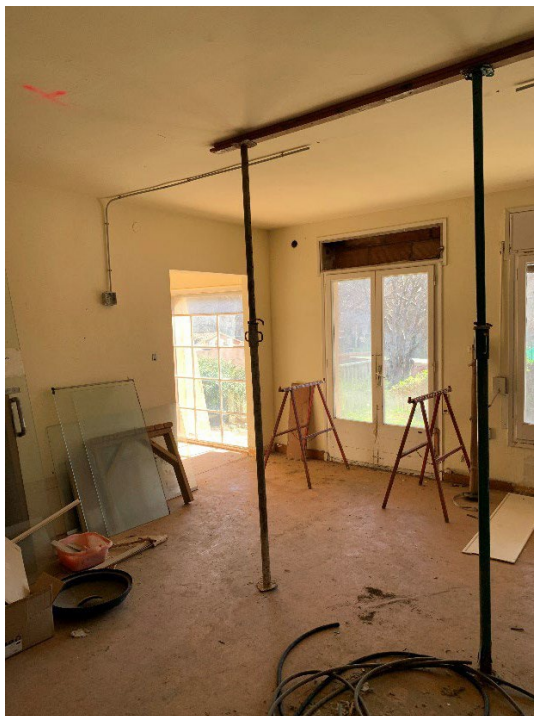
4. Pel que fa a les fusteries, totes —tant les exteriors com les interiors— es troben en mal estat, són de fusta antiga i tenen problemes de funcionament. A més, no contribueixen a crear una envoltant tèrmica adequada, ja que els vidres són simples i molts d'ells estan trencats.

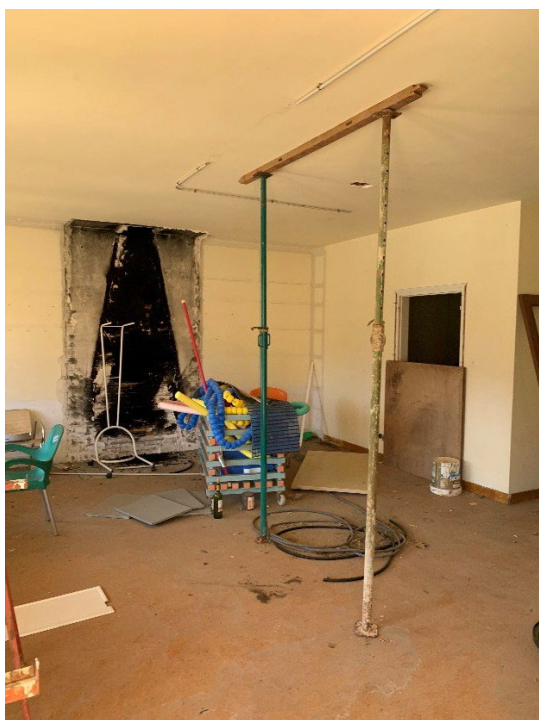
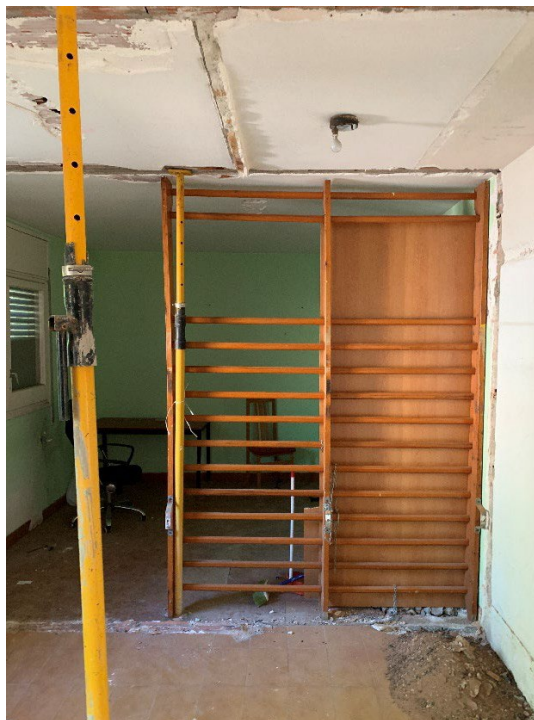
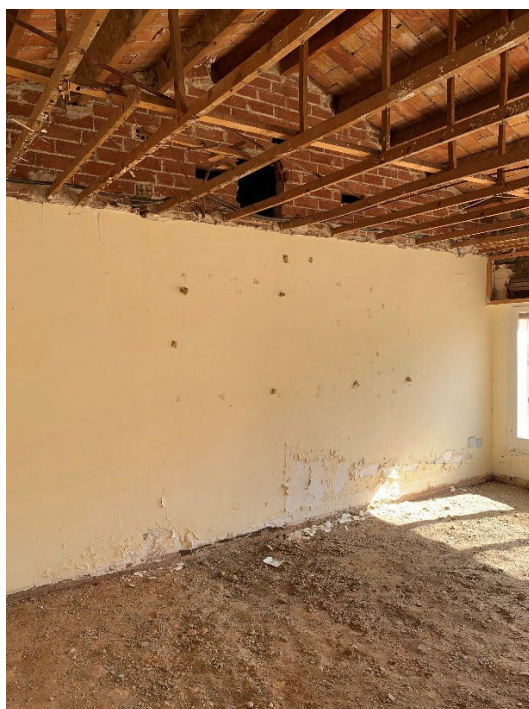
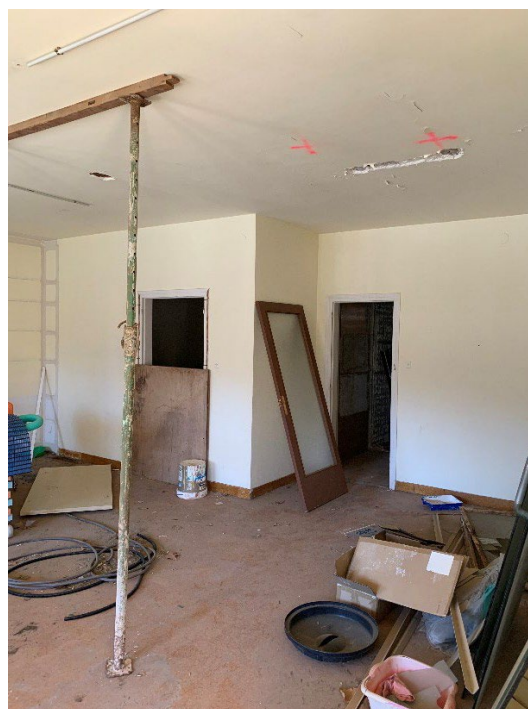
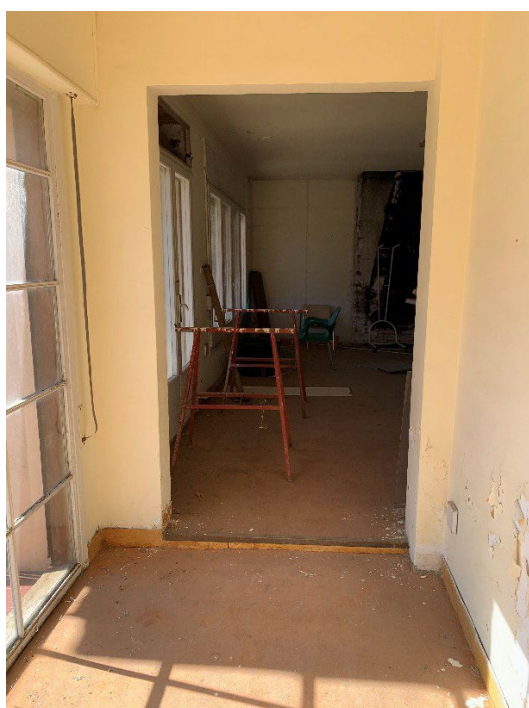
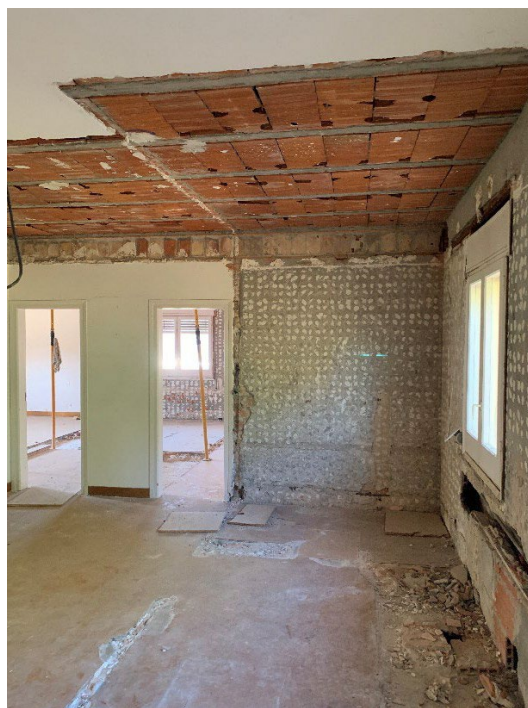
5. Totes les instal·lacions estan obsoletes i una part han estat retirades, per la qual cosa cal refer-les completament.
6. En general, és un edifici en el qual caldria intervenir gairebé íntegrament a l'interior, ja que es troba en un estat de demolició i inacabat.

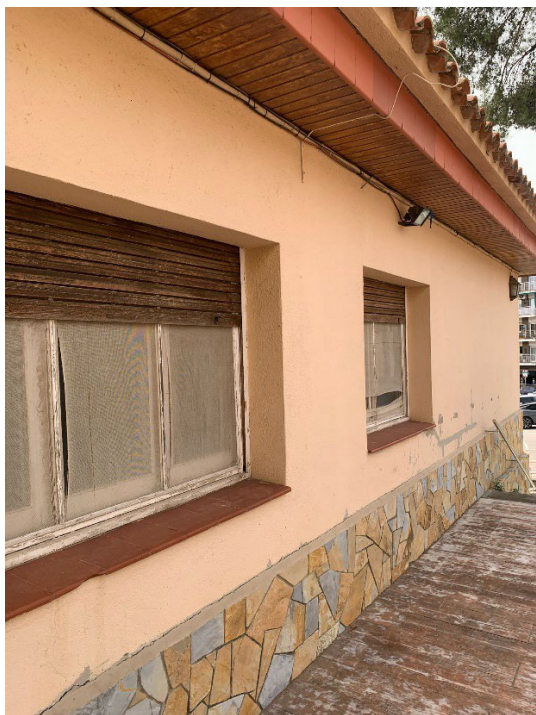
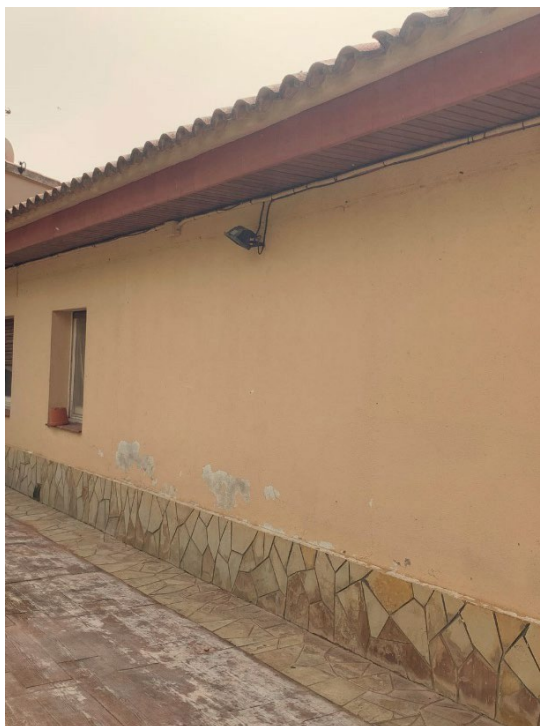
7. Pel que fa a l'exterior, caldria reparar els punts on el revestiment monocapa estigui deteriorat. També caldria substituir i impermeabilitzar la coberta, així com renovar l'acabat ceràmic de teula, ja que no s'ha realitzat cap millora.

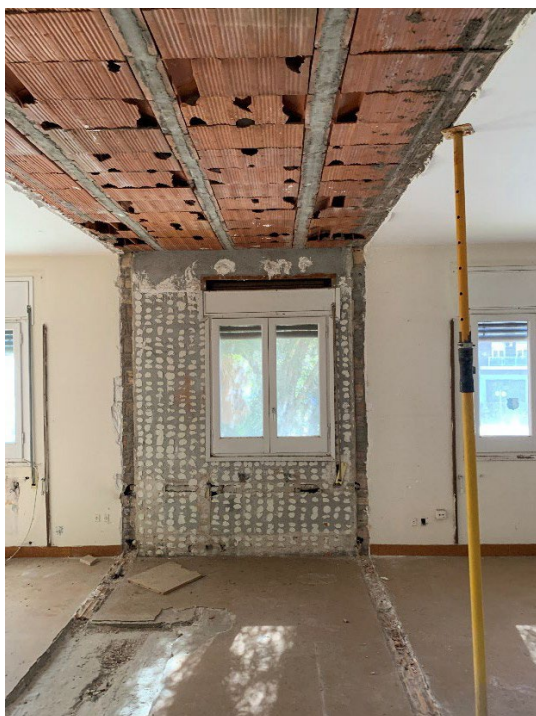
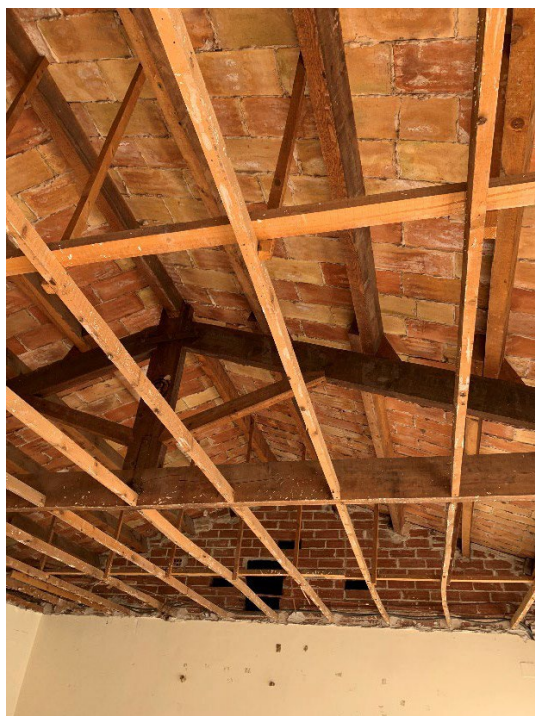
8. Tampoc sembla estar ben aïllat, de manera que caldria aïllar adequadament tant els murs com la coberta.
9. L'estructura de l'habitatge sembla estar en bon estat de conservació i és visible en alguns punts.

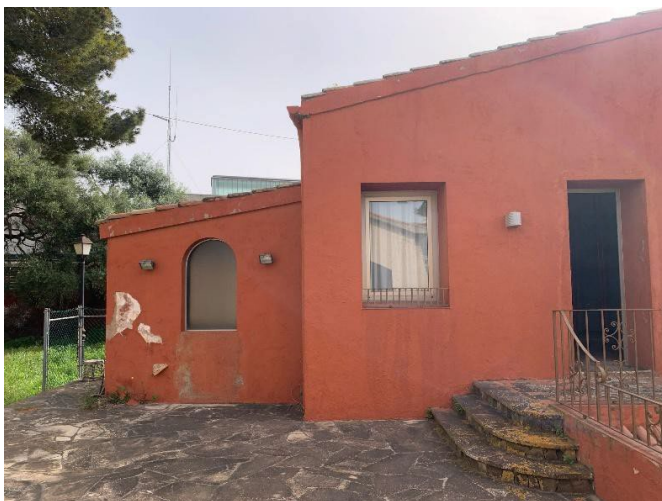
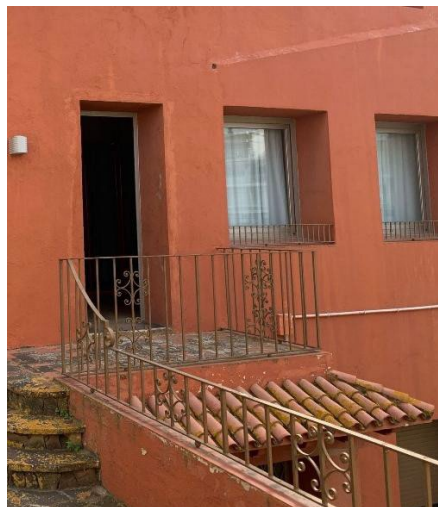
1. Pel que fa a l'exterior de l'habitatge, es troben desperfectes en el revestiment del mur: el revocat de morter és inexistent en algunes parts, deixant a la vista la fàbrica de maó. D'altra banda, el paviment també presenta brutícia i desperfectes que caldria reparar. Les baranes de protecció de l'accés i la terrassa no compleixen amb la norma establerta, alçada de protecció i distància entre barrots. També presenten corrosió.

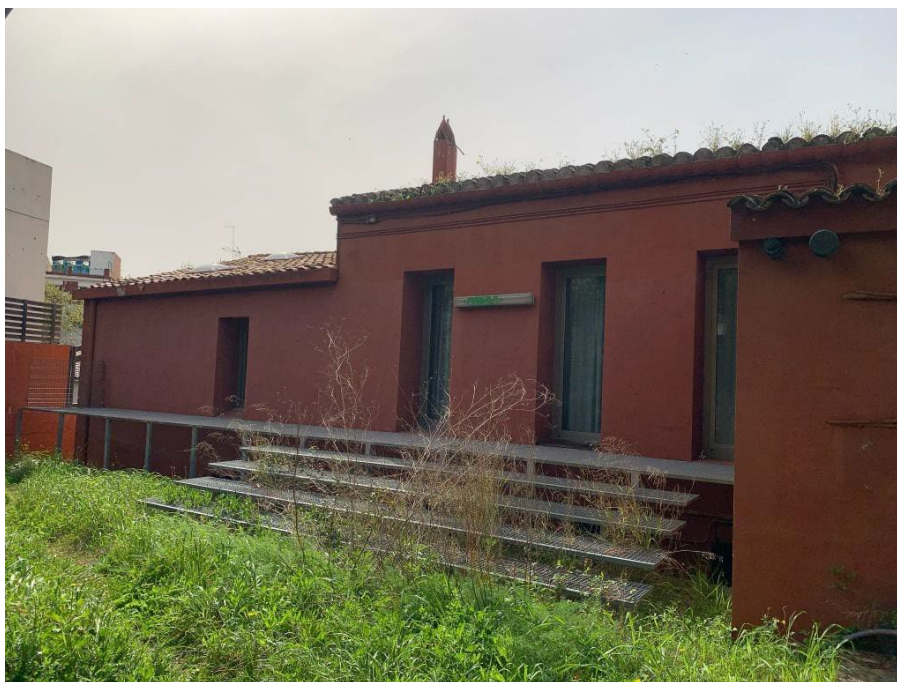
2. Al lateral de l'altra façana hi trobem un jardí que no està cuidat i que no facilita l'accés a la terrassa metàl·lica d'aquest habitatge.

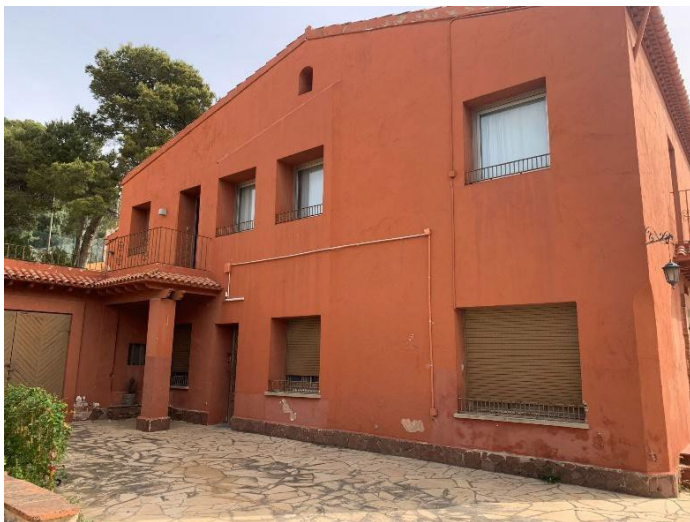
1. Pel que fa a l' exterior de l' habitatge trobem desperfectes en el revestiment del mur, l' arrebossat de morter és inexistent en algunes parts deixant a la vista la fàbrica de maó. El sòcol d' aplacat de pedra també es troba solt i trencat en algunes parts.

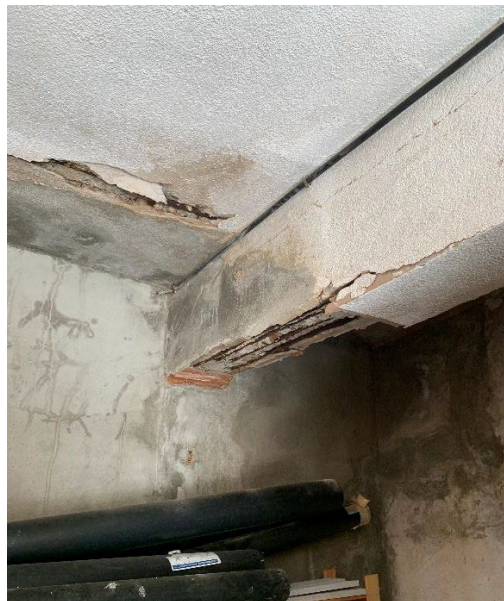
L'estructura no es troba en bon estat; l'aigua s'ha filtrat a causa d'una impermeabilització deficient, danyant el formigó de l'estructura i deixant a la vista les armadures.

També hi ha signes evidents de filtracions per capil·laritat als murs.

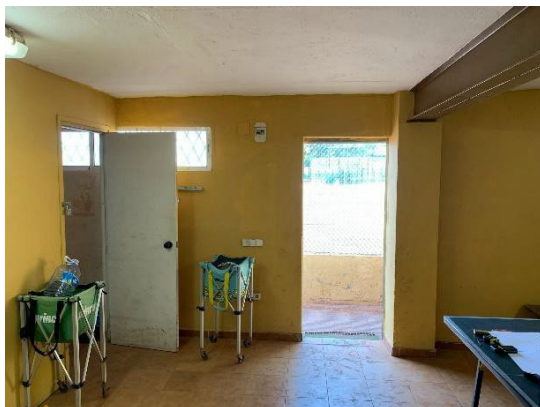
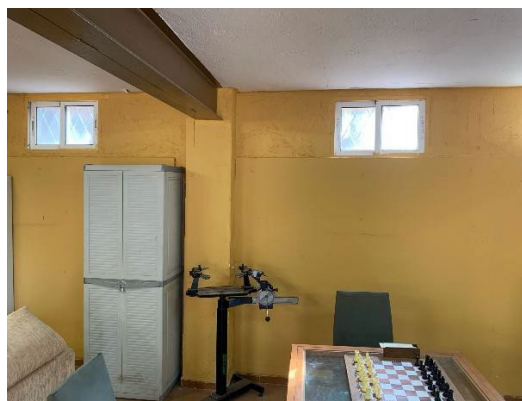
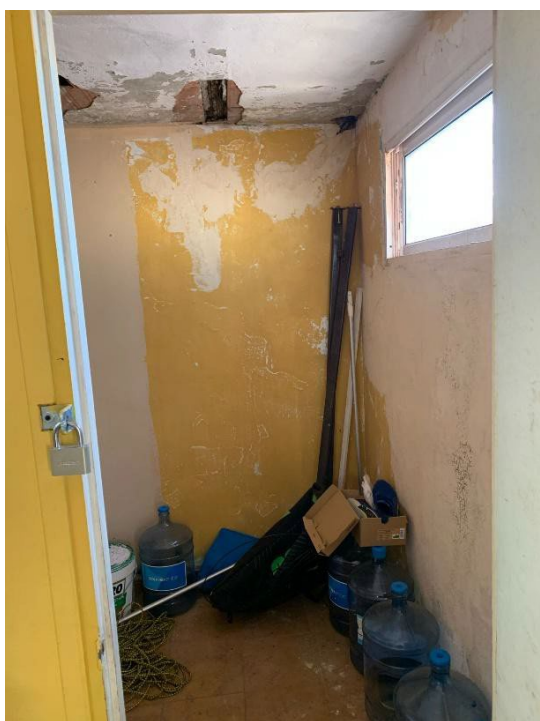
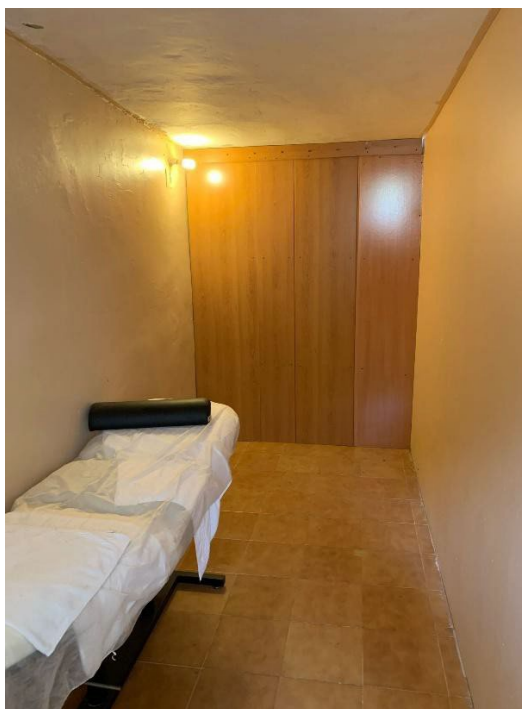
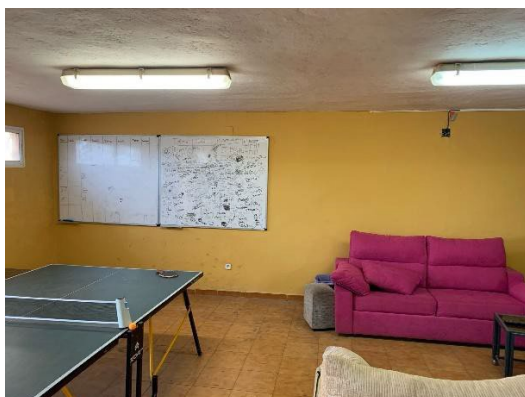
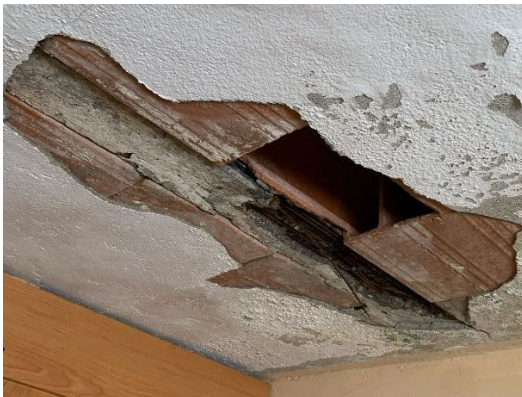
1. L'interior estava destinat a una zona descans/lúdica, així com unes sales de fisioteràpia i altres tractaments. Per aquesta raó romanen a l' espai alguns dels mobles,
2. Pel que fa als revestiments molts d' ells, sobretot els verticals estan deteriorats per la presència d' aigua, fent-se més evident en una de les sales al costat de la porta d' accés. No només el guix i la pintura estan deteriorats sinó també l'estructura horitzontal, que deixa a la vista les armadures.
