**PROJECTES BÀSIC I EXECUTIU DE  
RECONSTRUCCIÓ DE COBERTA DEL SECTOR  
NORD DE “CAN FALÇ”, AL PASSEIG DE LA  
RIBERA, 14, A SITGES, PEL CONSORCI DEL  
PATRIMONI DE SITGES.**

## **M E M Ò R I A**

## FOTOGRAFIES

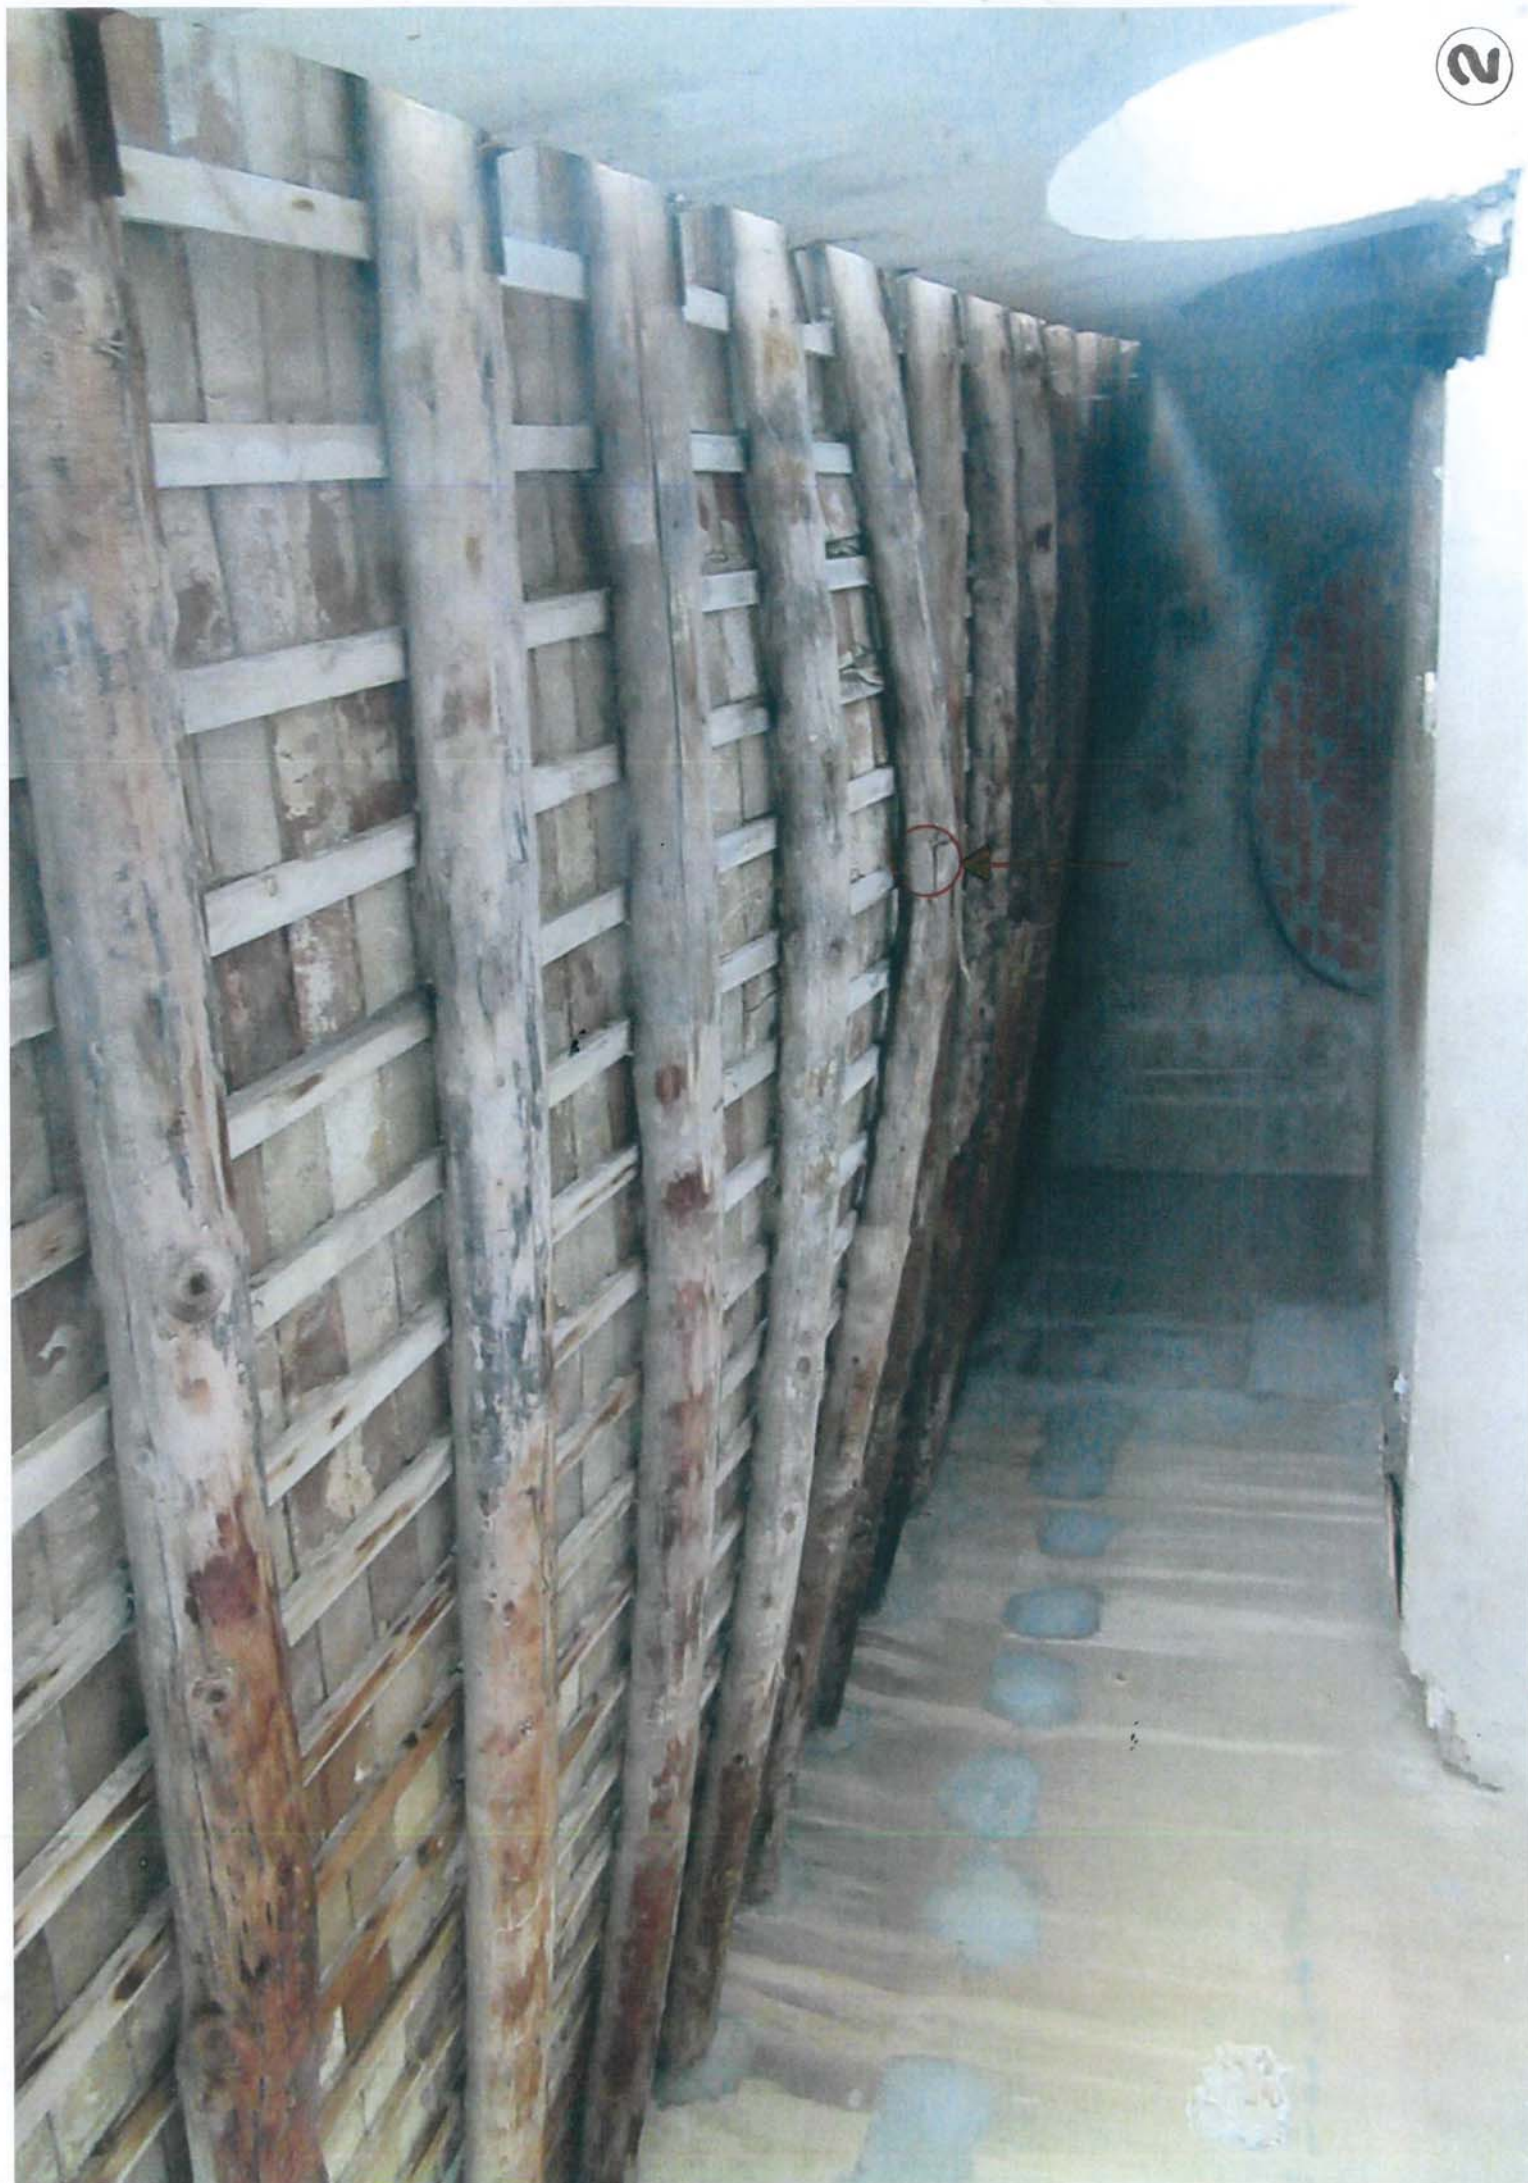
S'ha observat que en el sector nord referenciat, dins del conjunt edificat, la major part de les bigues de fusta (rolls) que conformen la coberta del sector, es troben molt deteriorades, fins al punt de que tres de les bigues estan ja trencades i, en conseqüència, s'han produït esbombaments molt manifestos en la totalitat de la teulada, cosa que fa preveure un possible col·lapse immediat, si no s'intervé amb urgència.

- Interior de l'embigat amb rolls, sobre el cos més elevat, corresponent a la coberta de la capella. S'observen els deterioraments més acusats en algun rolls que s'han trencat, indicats amb una fletxa.

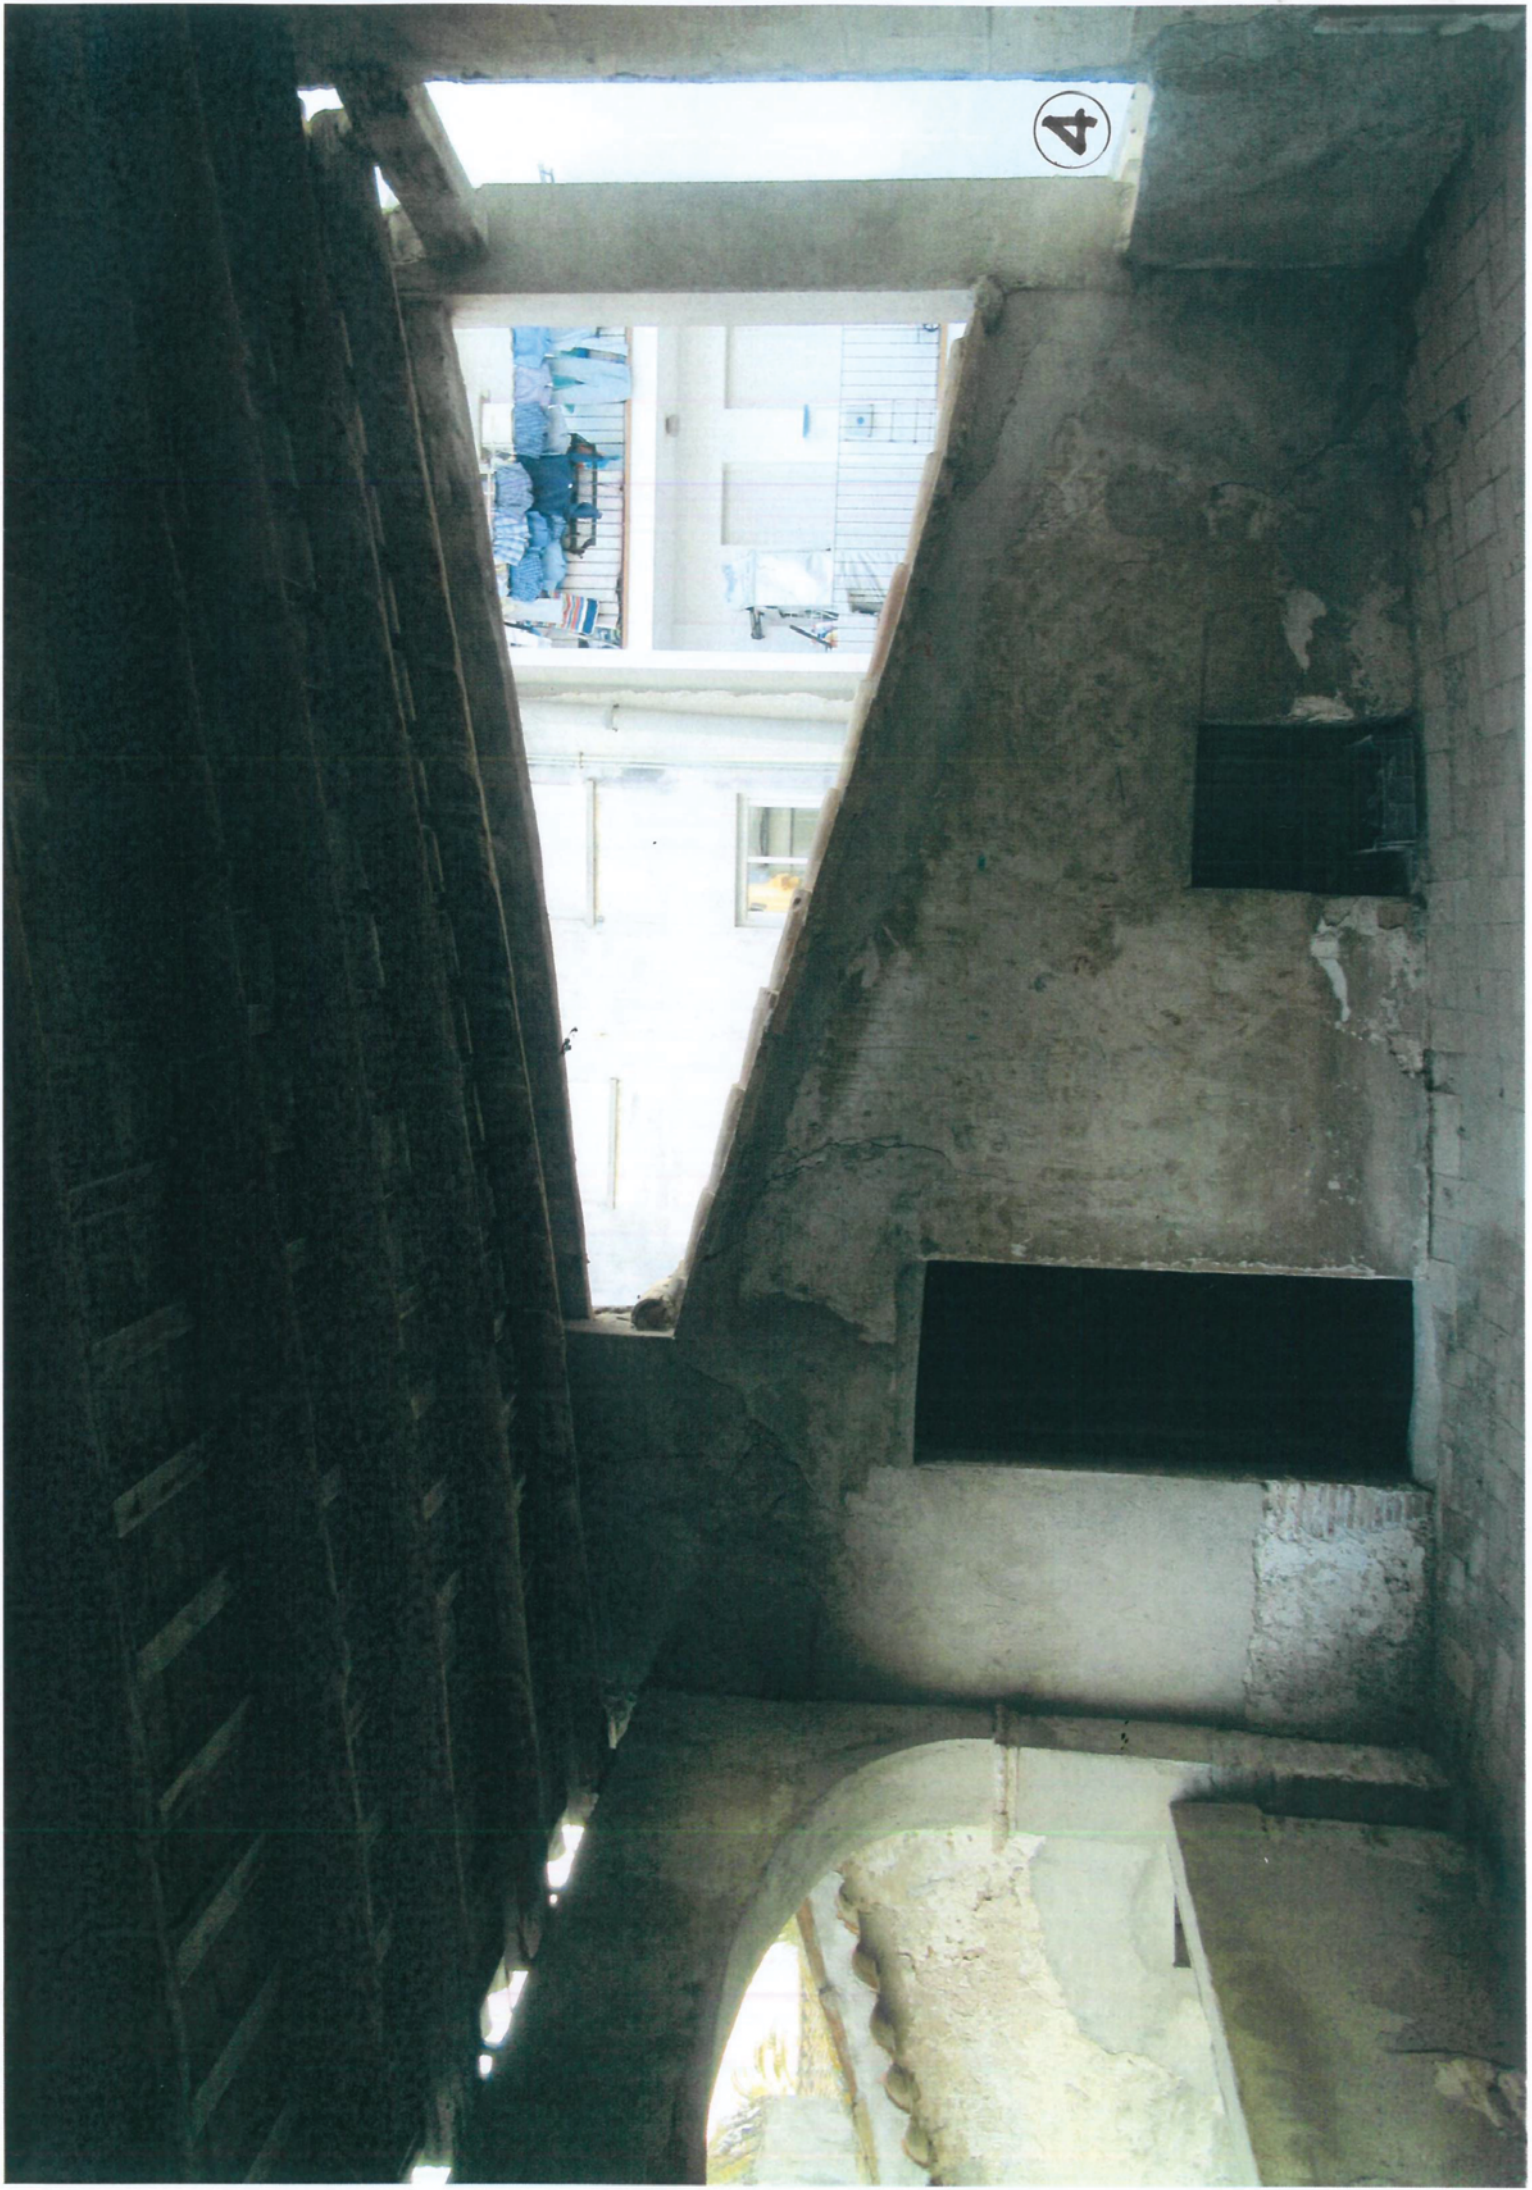
3.

- Interior de la planta segona i la coberta, amb la paret que separa els dos nivells i la obertura parcialment tapada, que il·lumina la capella inferior.

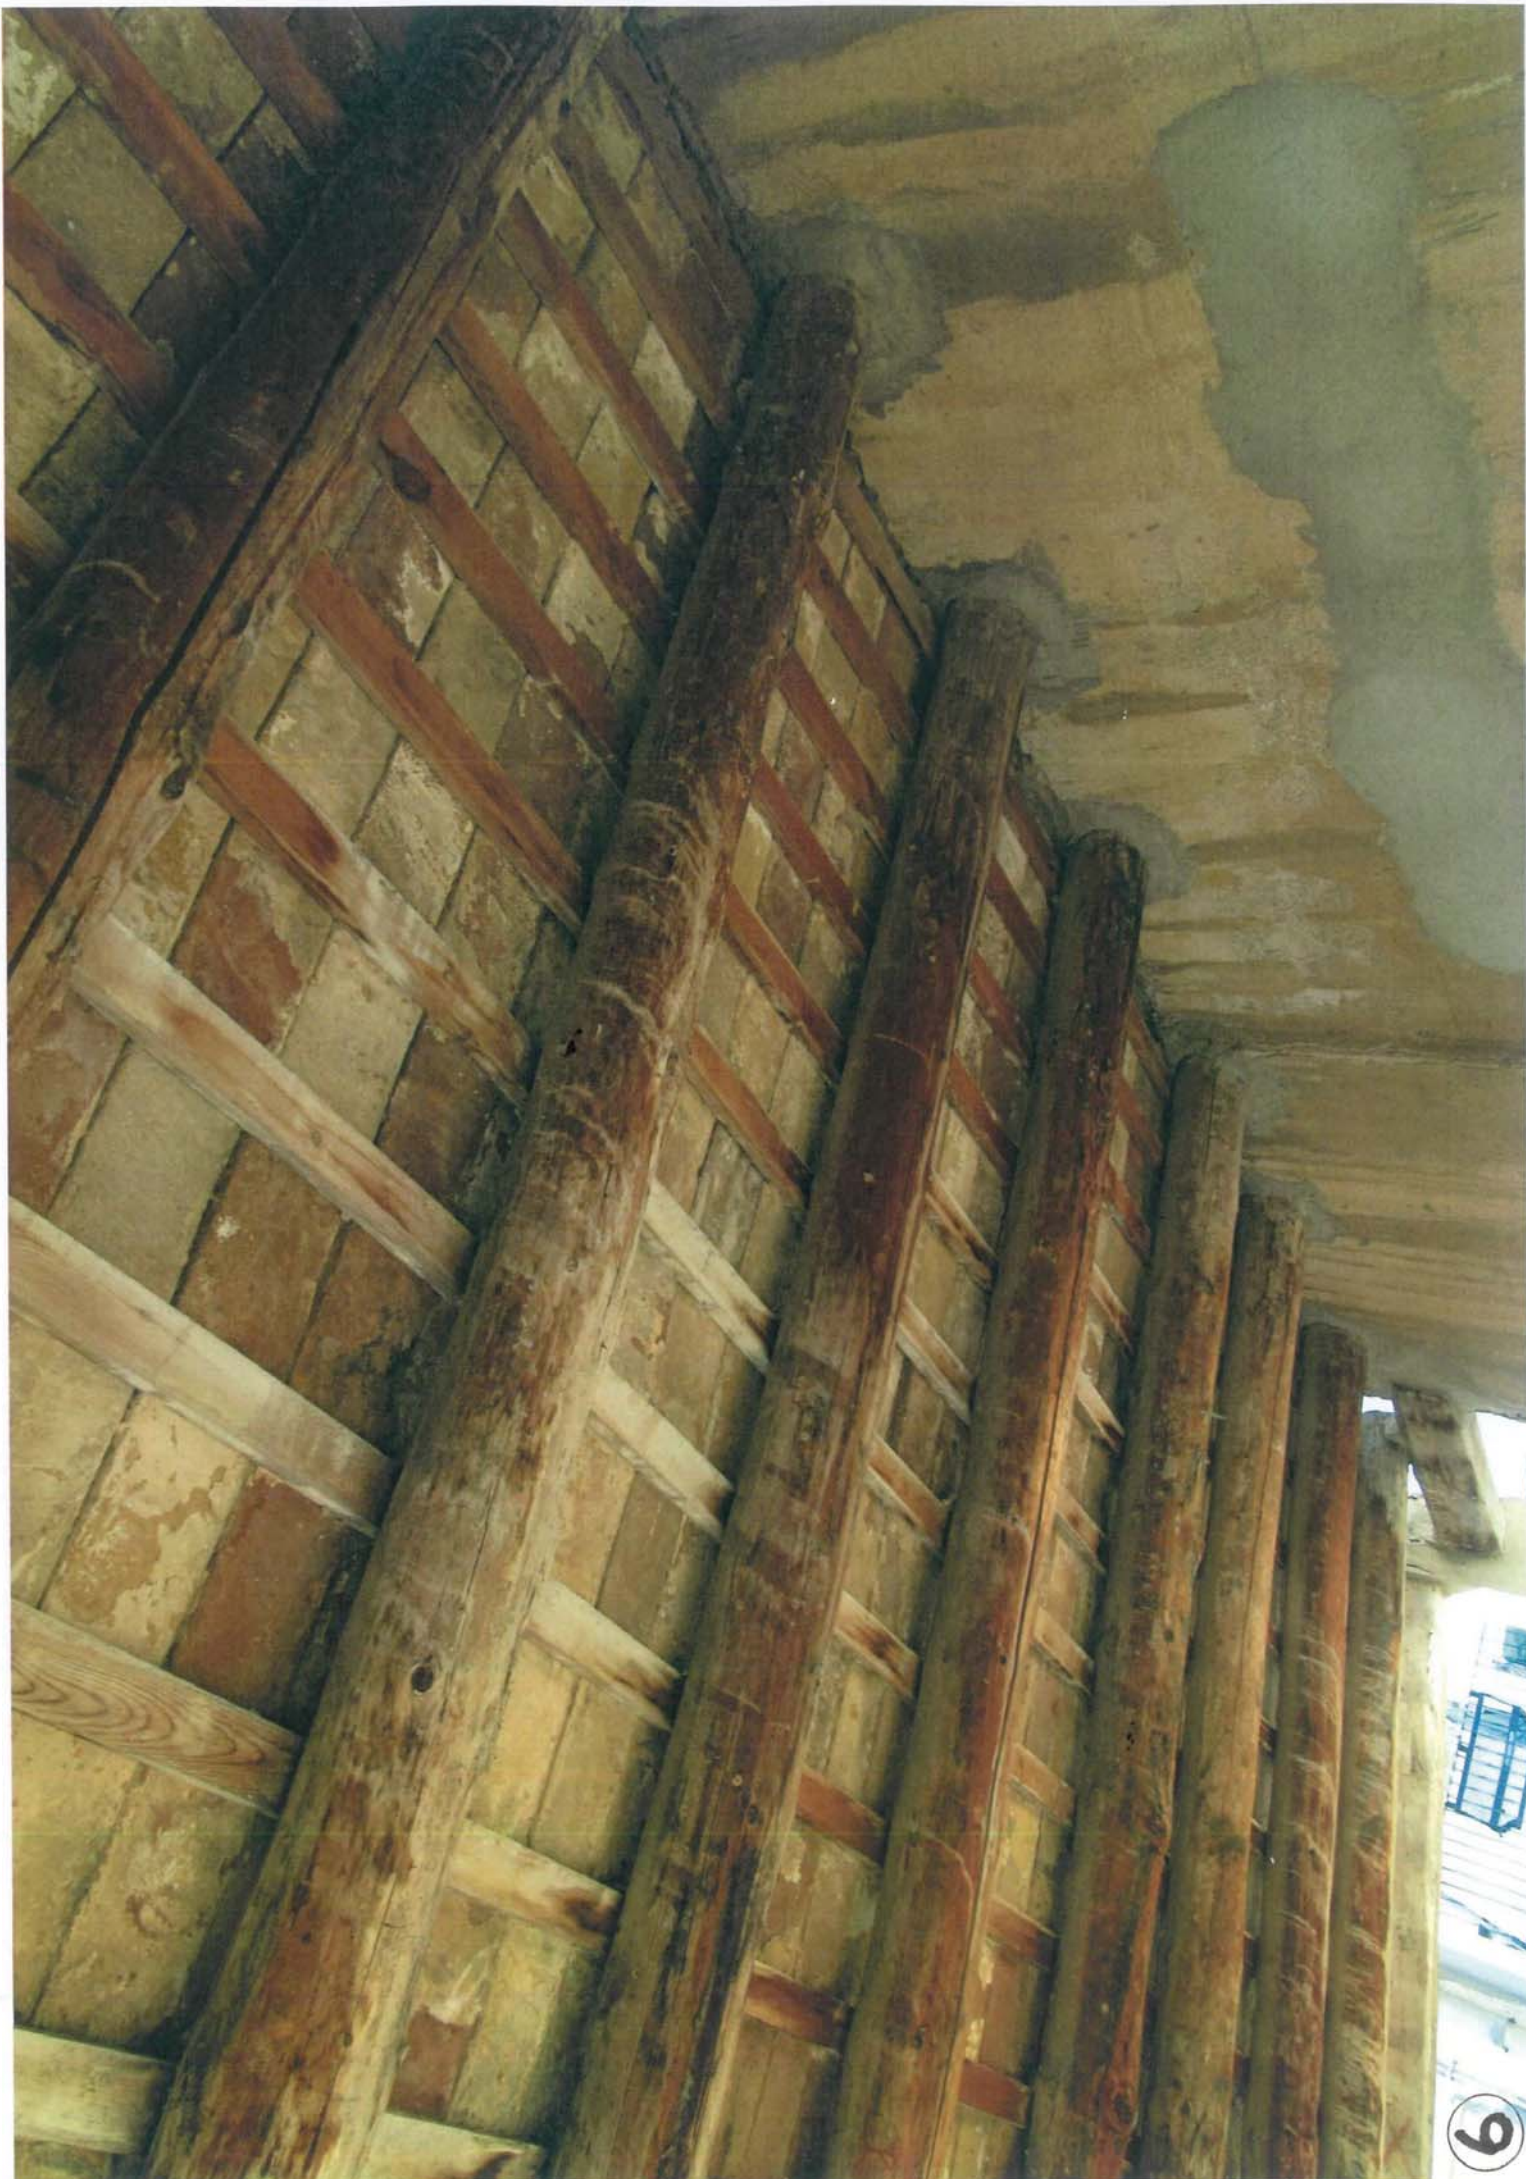
- Detall dels rolls més deteriorats al sector de coberta situat sobre la capella. S'indiquen els rolls més afectats, amb fletxes i cercles en vermell.

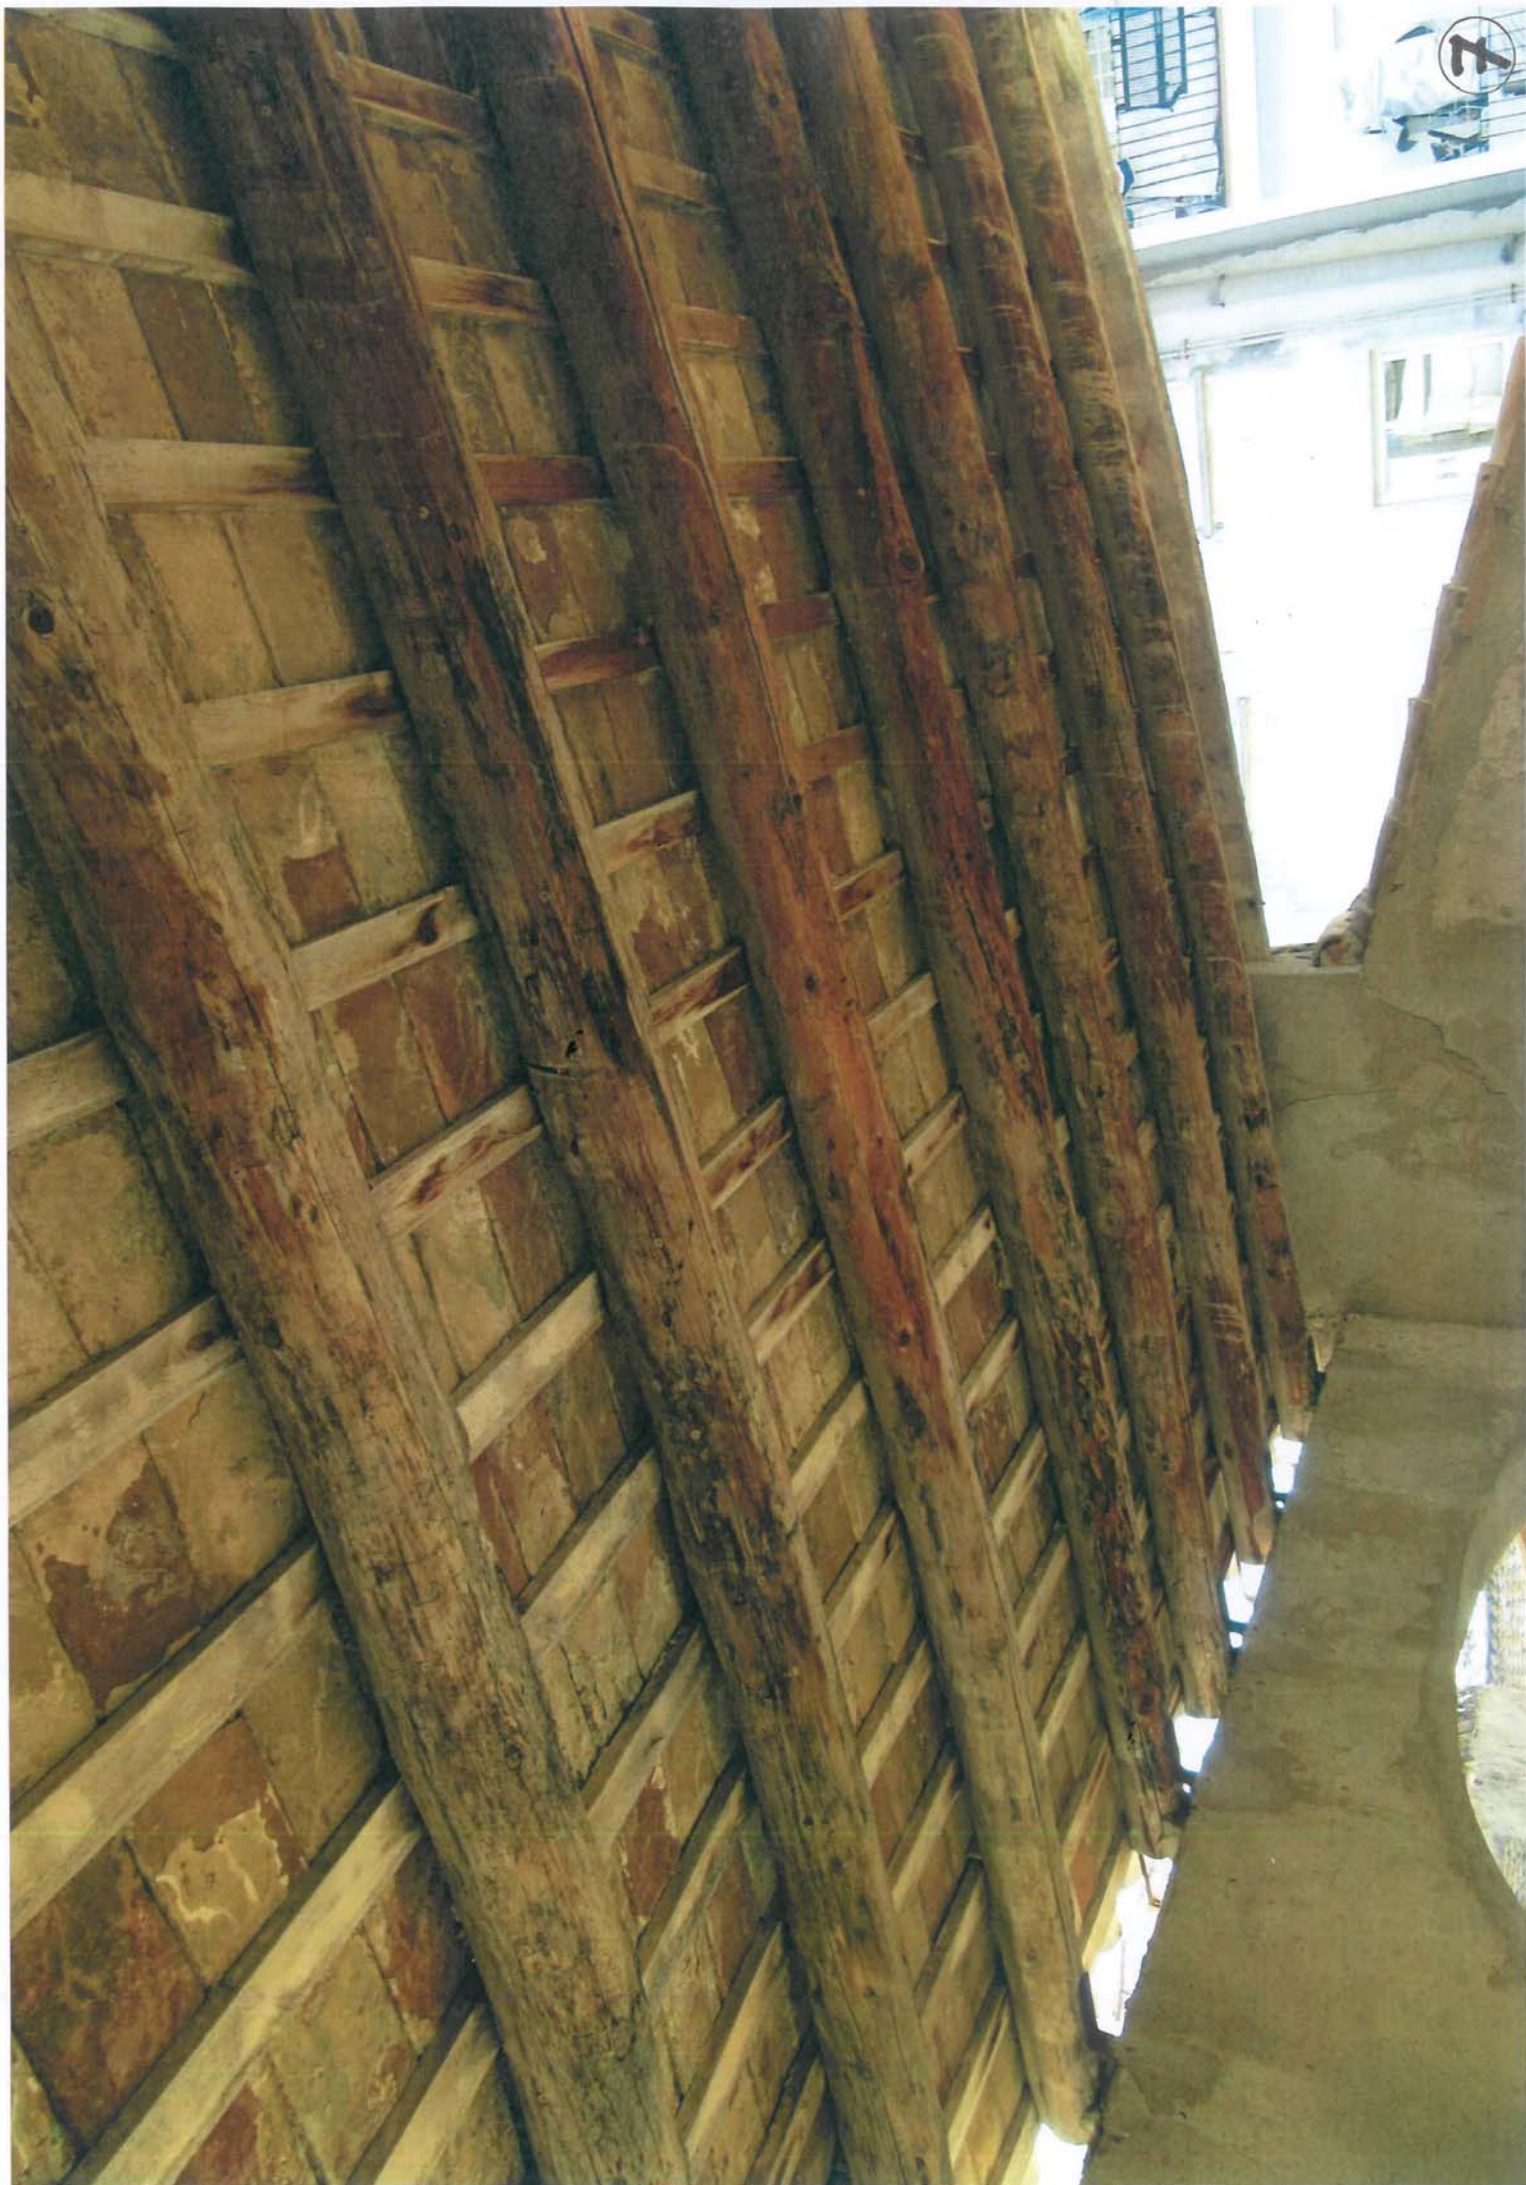
6.

- Aspecte del recolzament dels rolls damunt la paret sud, en el sector de coberta situat a un nivell més baix.
7.

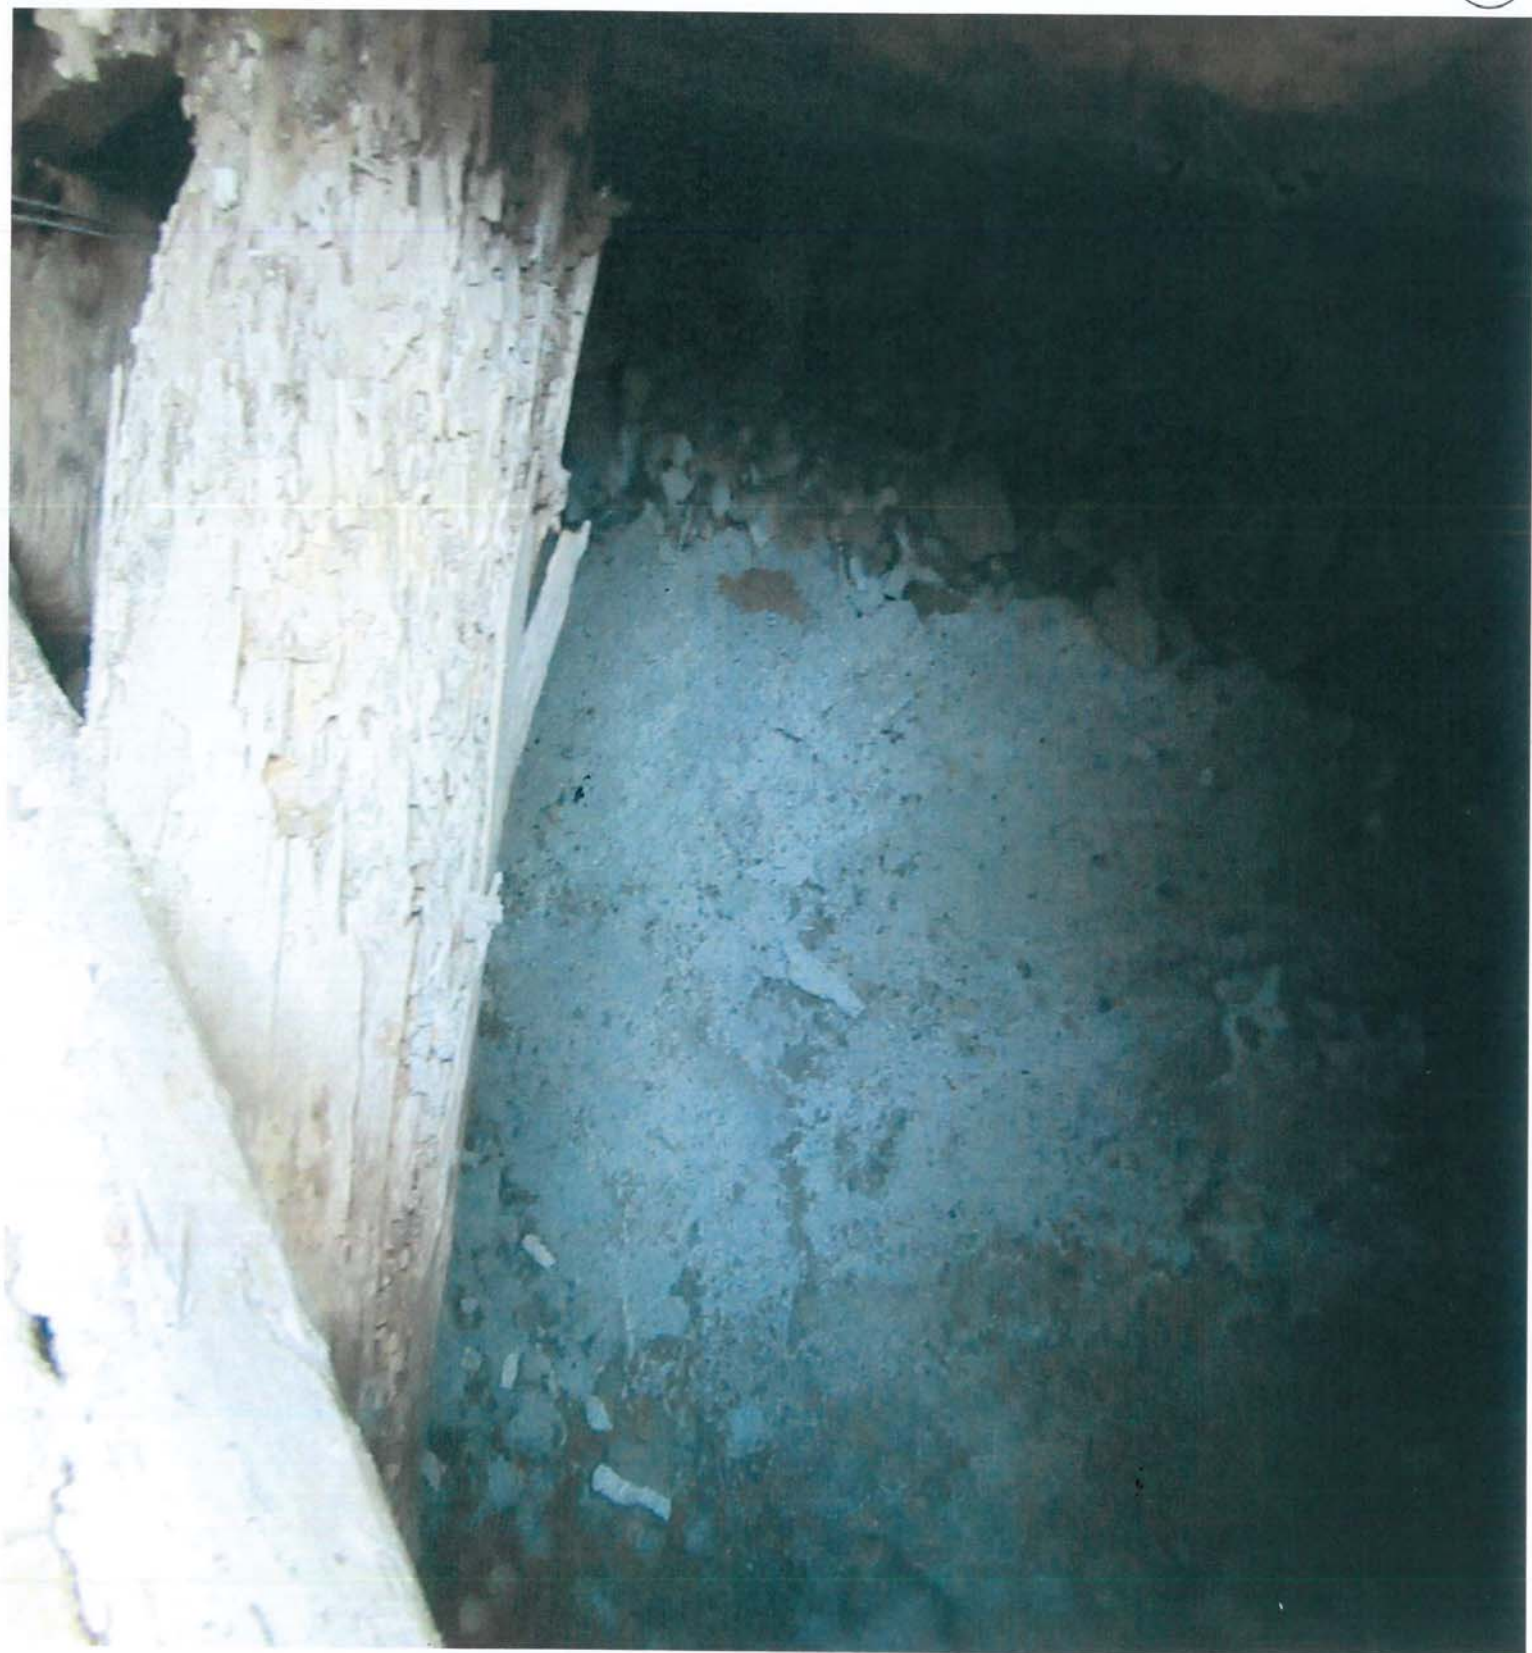
- Aspecte del recolzament dels rolls damunt la paret nord, amb els arcs i els espais entre els rolls, oberts a l'exterior.

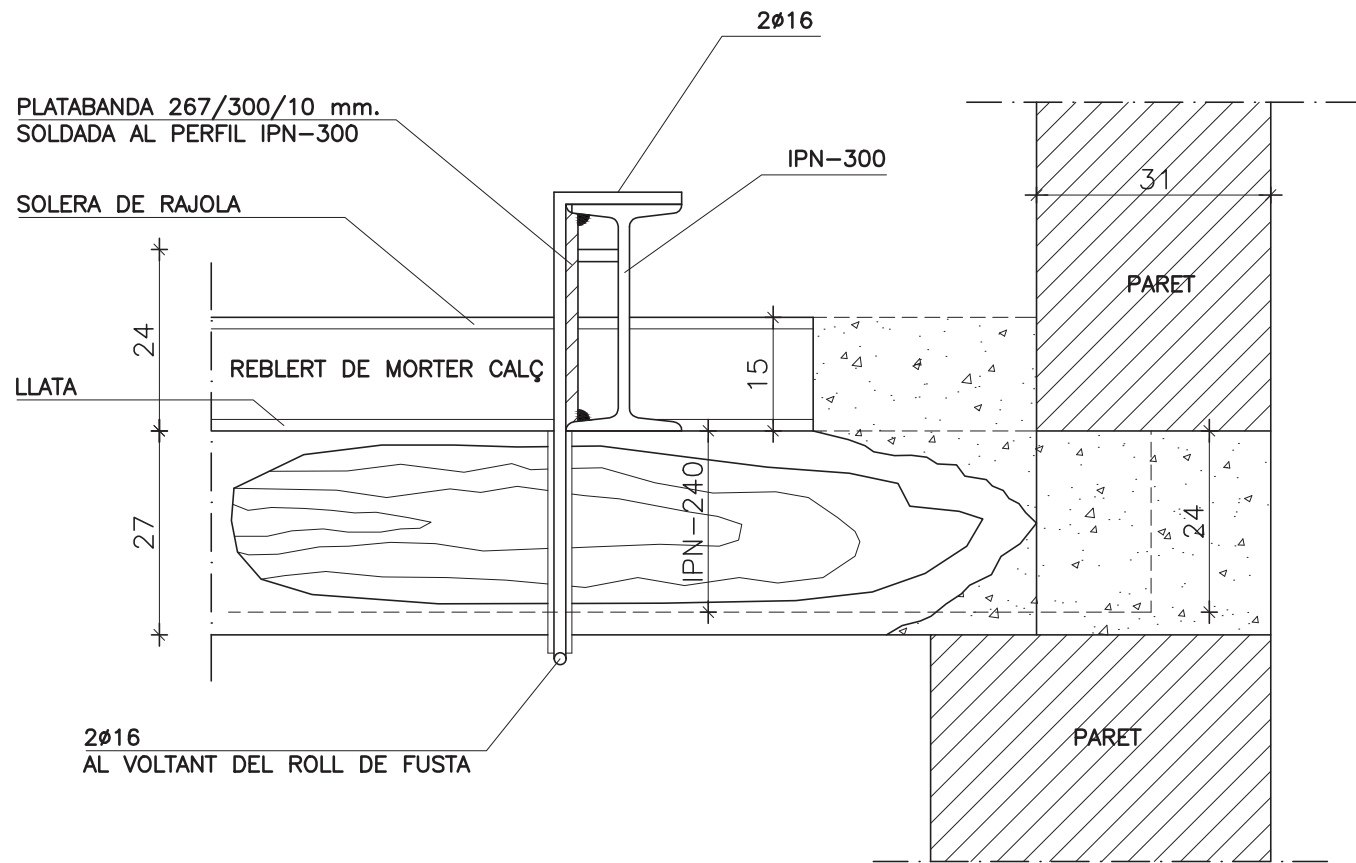
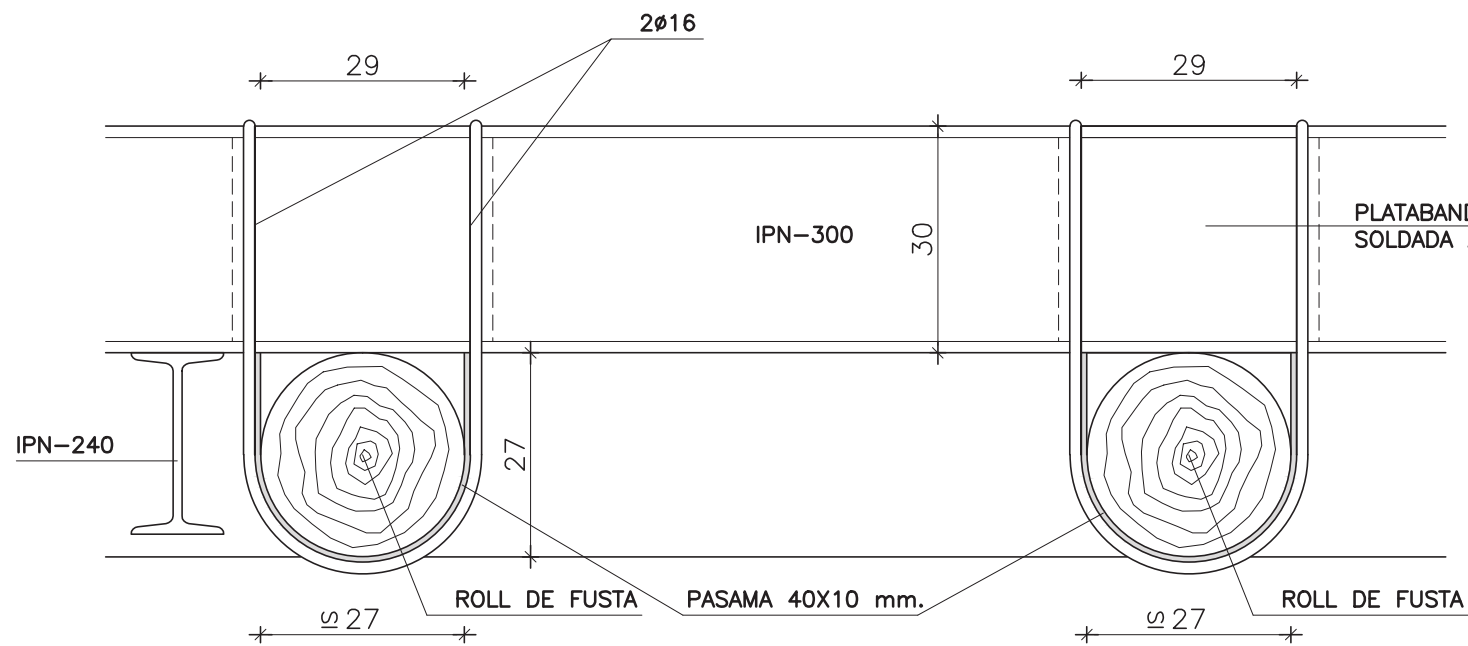
| DETALLS ESTINTOLAMENT<br>SOSTRE PL. PRIMERA | 06 |

Tal com ja s'ha indicat, cal estintolar un dels extrems del forjat del sostre de la capella, situada a la planta primera, ja que els caps dels rols ls de fusta que constitueixen aquest forjat, estan molt afectats pels corcs i la humitat, en el recolzament dels rols a la paret est. Aquesta afectació, amb el temps, ha reduït notablement la secció dels rols, podent-se observar de forma directe el seu deteriorament, que no garanteix la estabilitat d'aquest sostre. Això determina que, donat que aquest sostre suporta la falsa volta el·líptica de la capella situada a la planta primera, que es pot considerar un dels elements de valor patrimonial més rellevant dins del conjunt de "Can Fals", cal portar a terme el seu estintolament, per que quedi garantida a curt i mig termini l'estabilitat del conjunt.

Amb aquest objectiu es disposarà a títol d'estintolament un perfil IPN 300, situat perpendicularment als rols de l'embigat, que per un extrem es recolzarà sobre la paret nord existent i per l'altre, sobre un altre perfil IPN 240, situat a l'indret on hi ha la paret de separació entre el terrat contigu i la falsa volta de la capella, que conte un òcul per il·luminar l'interior

d'aquella. Aquest perfil, a la vegada que serà paral·lel a l'embigat es recolzarà a les parets oest i en el pilar entre els arcs, situat a l'est. Per subjectar els rolls a estintolar des del perfil IPN 300 que discorre per sobre d'aquells, es disposarà on collar amb una armadura Rea 500 diàmetre 16, que es soldarà per cada roll al perfil d'estintolament, de la forma indicada en el plànol de detall nº 06.

**3.1.-** Subministrament i col·locació de “collars” d'estintolament, per penjar els rolls del sostre de la capella amb els caps malmesos, del perfil IPN d'estintolament, realitzats amb armadures d'acer corrugat tipus B 500 S (apte per soldar), de diàmetre 16, reforçats amb un passamà de 40 x 10 mm. soldat i solidari amb l'armadura corrugada, seguint la mateixa curvatura, incloent accessoris

estructurals a base de platabandes, minves, soldadures i repassos d'arrebossats, d'acord amb lo expressat en el plànol de detall nº 06, inclòs en el projecte.
