## 6. VALORACIÓ DELS VEÏNS SOBRE LES DEFICIÈNCIES ALS EDIFICIS

## 1. INTRODUCCIÓ

ANÀLISI PREVI ACCESSIBILITAT D'UN EDIFICI AL BARRI DE BELLVITGE

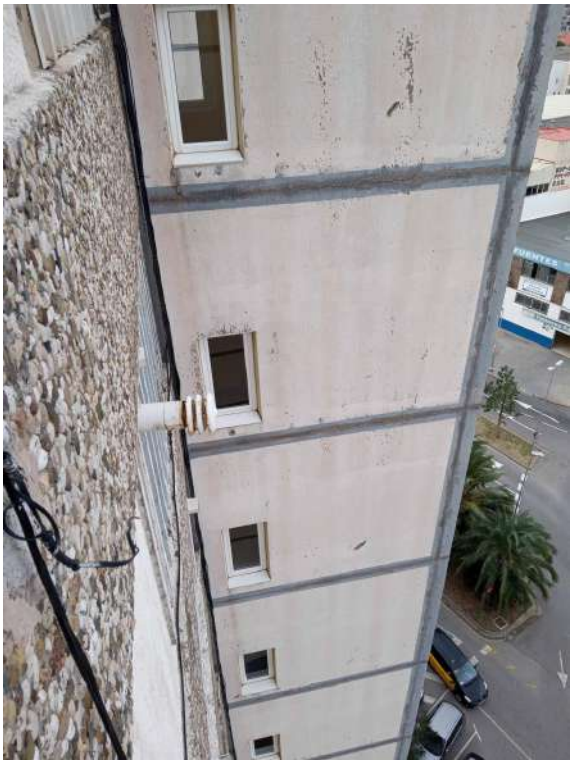
Vista general portes 2a

Descripció: Deteriorament segellat juntes horitzontals i verticals dels panells estructurals de la caixa d'escala, entre els propis panells i entre els panells estructurals i els panells de façana. S'aprecia el desprendiment de la capa d'acabat i protecció dels panells prefabricats d'estructura.

Localització: Es pot apreciar en tots els panells de la caixa d'escala. Els panells ubicats a les portes 2a es troben en pitjor estat ja que es troben més exposats a les inclemències.

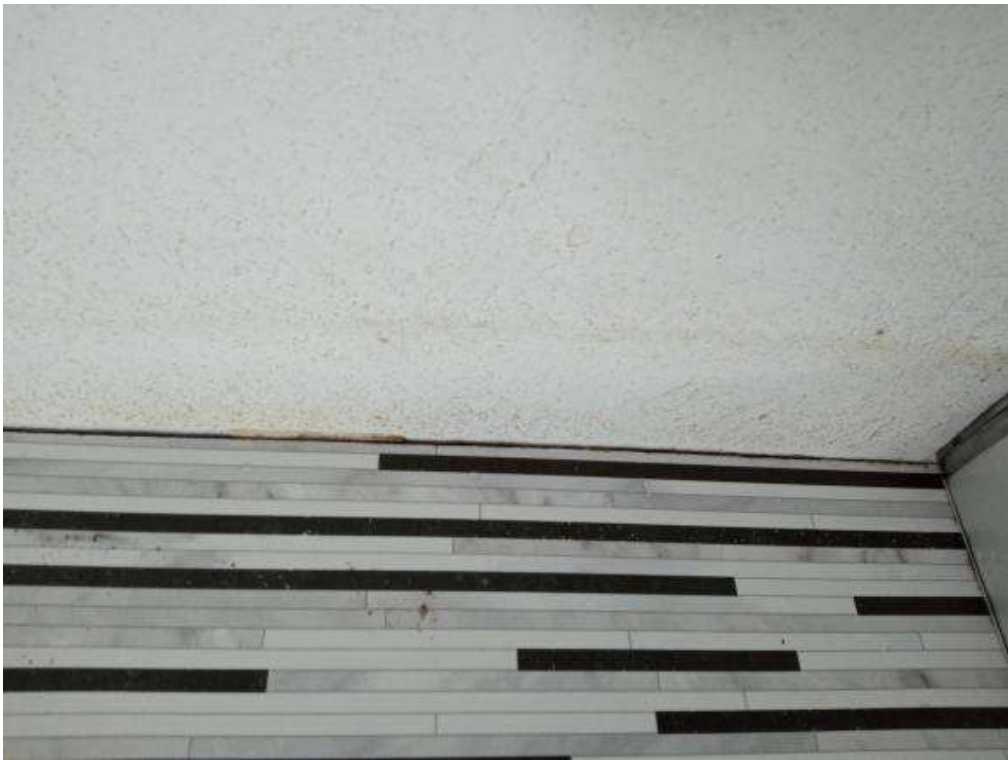
Descripció: Filtracions durant anys del mal segellament d'un plat de dutxa cap el forjat entre dos habitatges. Greus filtracions que afecten la salubritat i salut dels habitants del pis inferior. Visualment no s'aprecien afectacions als elements estructurals ni desprendiments en els mateixos.

Localització: Filtració del pis 1er 1a cap els Baixos 1a de la dutxa i afectació del forjat zona bany i cuina, sostre pis inferior. En el moment de la visita es pot apreciar que per sota del plat de dutxa surten fils d'aigua. Aigua que s'acumula i es filtra cada cop que s'utilitza la dutxa.

Manca de segellat Dutxa 1er 1a

- Comprovar que no hagi cap zona on l'aigua hagi afectat a les armadures de la llosa de formigó, ni on el formigó estigui en situació de poder caure.
- Repicat de totes les zones deteriorades de la llosa fins arribar a l'armadura.
- Neteja i eliminació de l'òxid dels ferros amb raspall de raspall de pues metàl·liques.
- Reforç si es necessari de l'armadura amb barres de ferro corrugat B500SD ancorades amb resina epoxi.
- Passivat d'armadures amb l'aplicació de protector adherent al formigó.
- Aplicació de capa d'acabat de morter reparador estructural tixotrópic .
- Aplicació de capa de pintura anti-carbonatació mono component de resines acríliques en dispersió aquosa prèvia neteja de la superfície amb aigua a pressió i imprimació del morter.

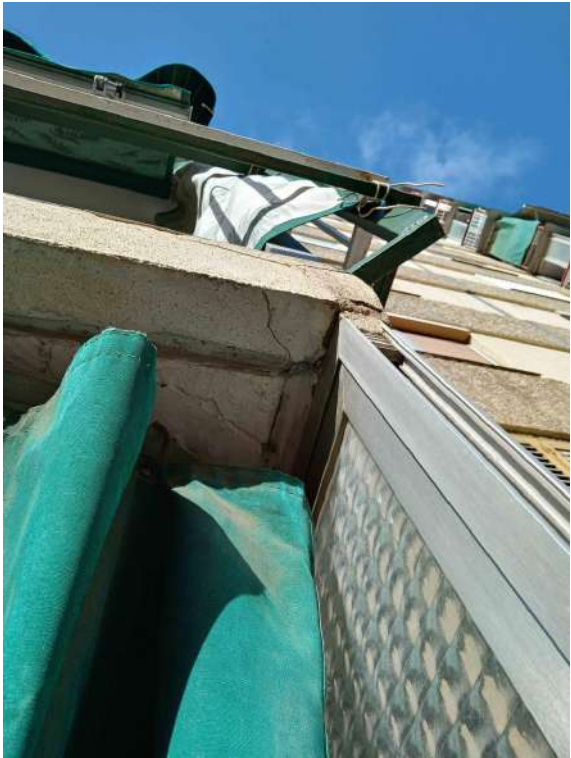
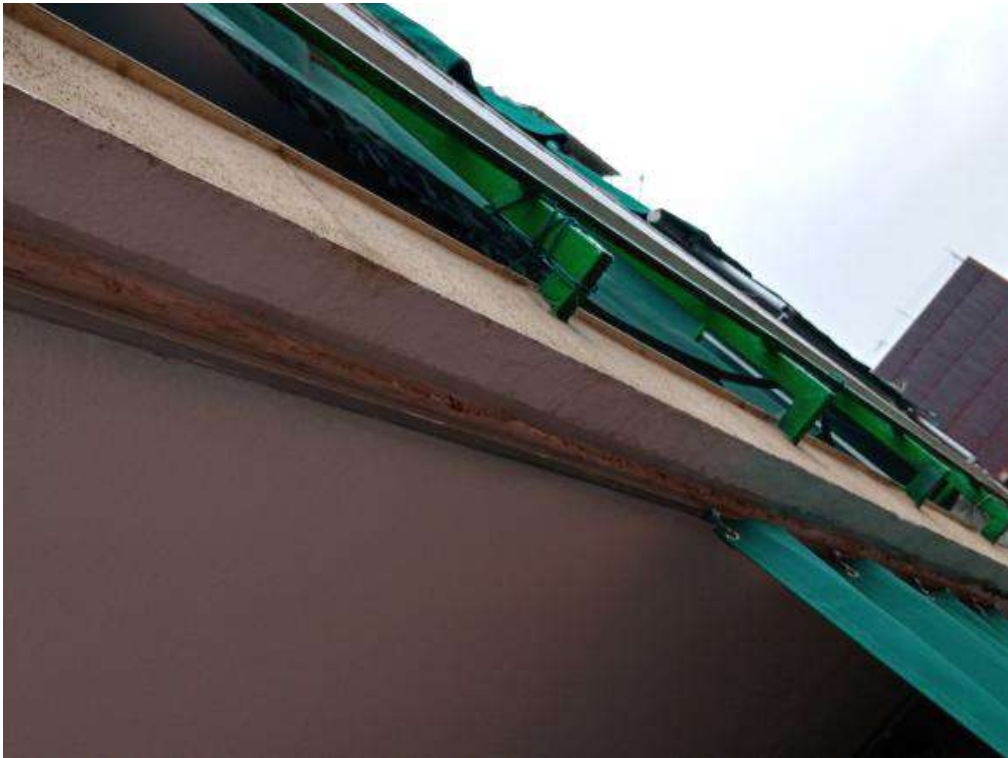
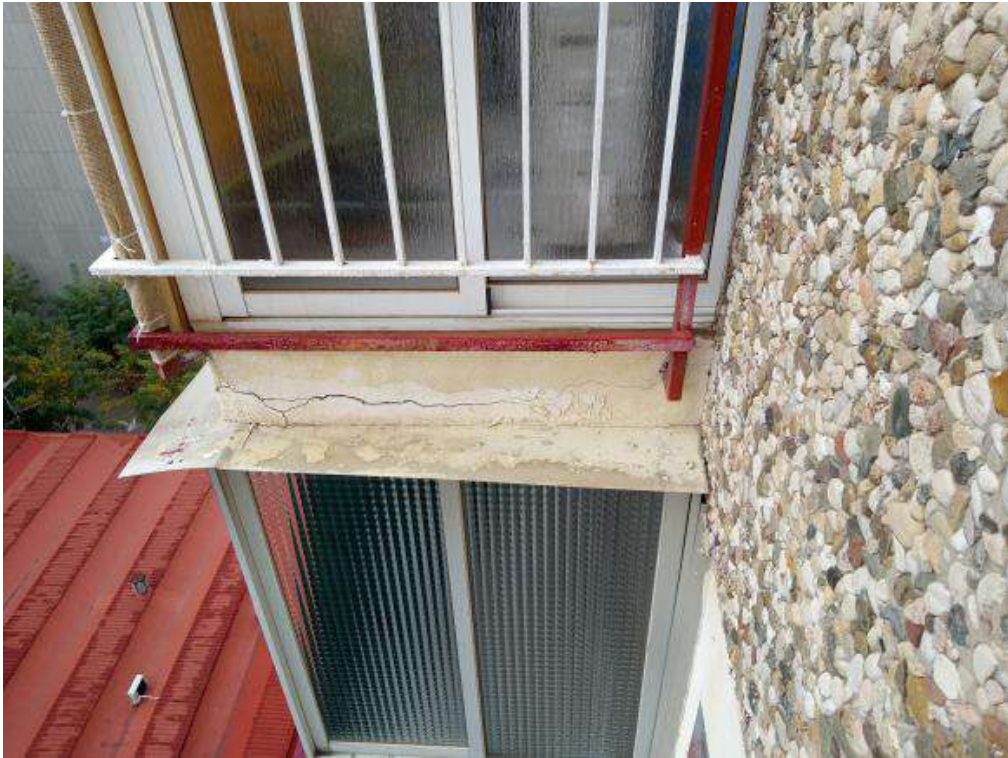
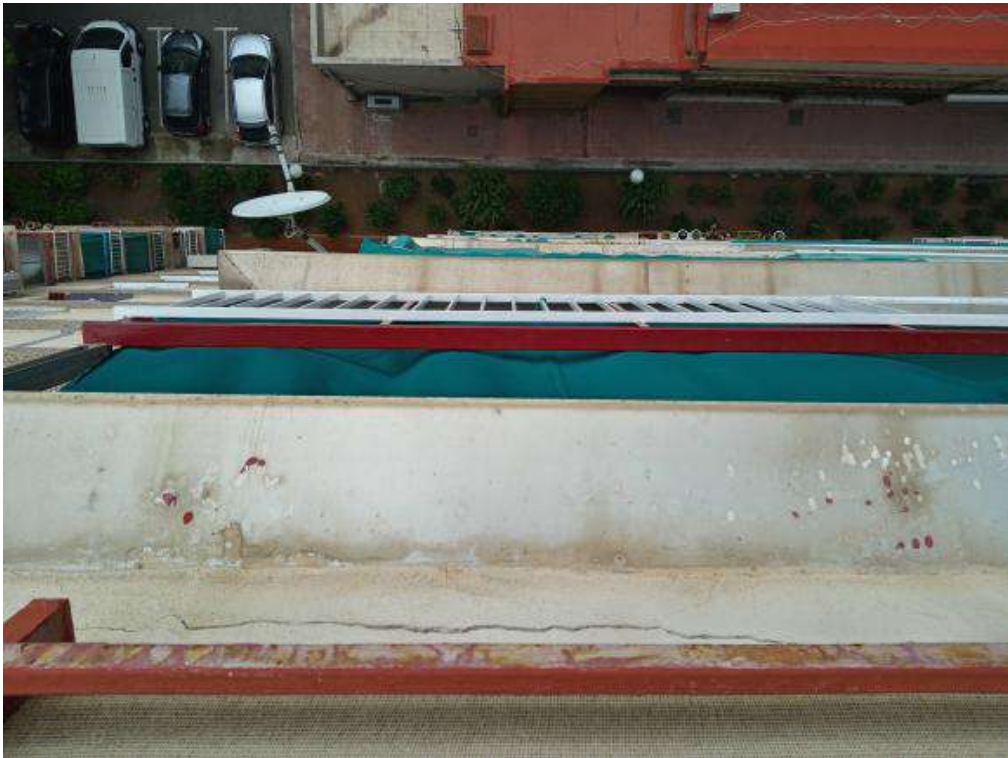
Descripció: Fissures i despreniment del revestiment de les lloses de formigó armat dels balcons per corrosió d'armat interior. Patologia difícil de verificar degut a elements superposats com els tendalls i elements de protecció a mode d'alero.

Localització: Llosa terra balcons pisos 5e 1a, 5e 2a, 13e 1a i 132 2a.

| <p>Observació:</p> <p>Les deficiències observades poden provocar el despeniment i caiguda de fragment dels revestiment al jardí. S'hauria de verificar que les fissures dels balcons no siguin probocades per l'expansió de l'armadura. Es recomana col·locar una marquesina de protecció a la línia de façana o malla protectora en els elements afectats.</p> | | | | |

- La reparació de la patologia consisteix en:
- Repicat dels revestiment a la zona de fissures fins arribar a l'armat de la llosa.
  - Neteja i eliminació de l'òxid dels ferros amb raspall de pues metàl·liques.
  - Passivat d'armadures amb l'aplicació de protector adherent al formigó.
  - Aplicació de morter reparador estructural amb inhibidor de corrosió classe 4 amb malles viníliques si fos necessari.
  - Aplicació de capa de pintura anti-carbonatació mono component de resines acríliques en dispersió aquosa prèvia neteja de la superfície amb aigua a pressió i imprimació del morter.
- El temps màxim orientatiu de la reparació seria de 12 mesos.

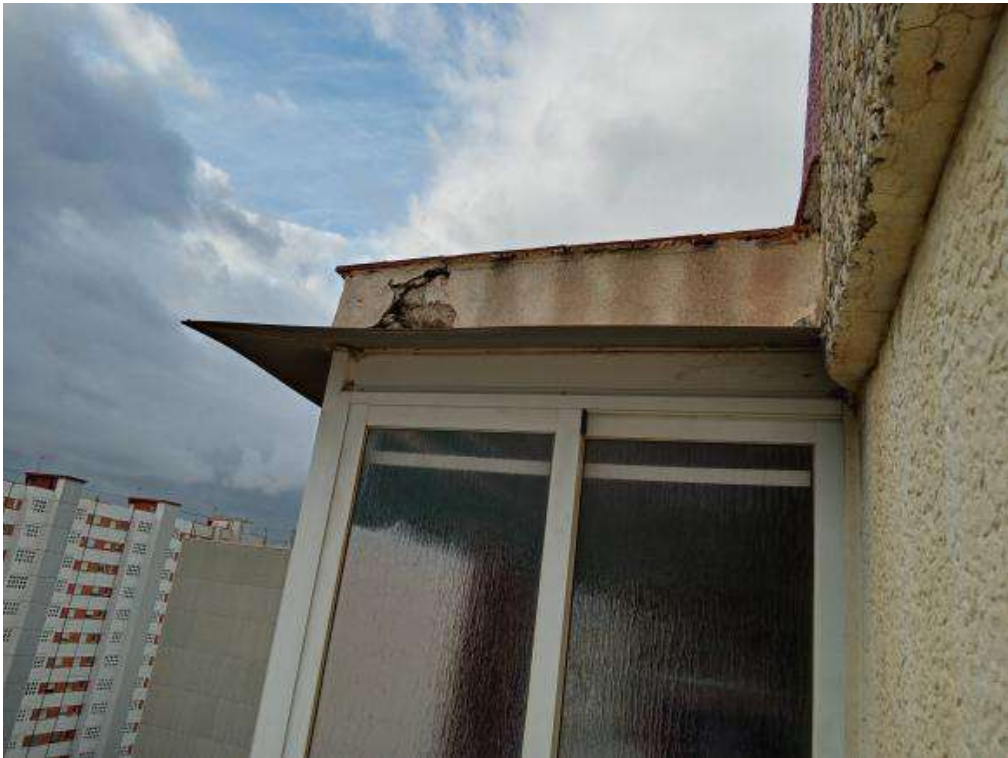
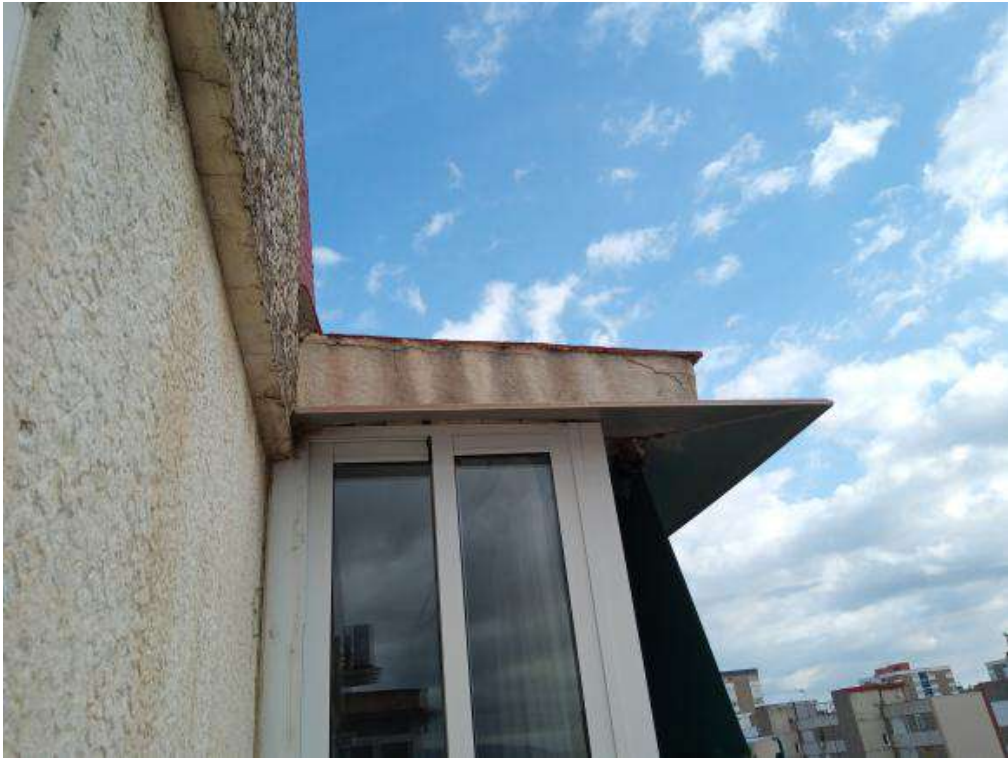
Fissures i despreniment del revestiment de la llosa de formigó armat de formació de coberta per corrosió d'armat interior.

Localització: Llosa en voladiu de formigó armat coberta balcons planta 13

- Repicat dels revestiment a la zona de fissures fins arribar a l'armat de la llosa.
- Neteja i eliminació de l'òxid dels ferros amb raspall de raspall de pues metàl·liques.
- Passivat d'armadures amb l'aplicació de protector adherent al formigó.
- Aplicació de morter reparador estructural amb inhibidor de corrosió classe 4 amb malles viníliques si fos necessari.
- Aplicació de capa de pintura anti-carbonatació mono component de resines acríliques en dispersió aquosa prèvia neteja de la superfície amb aigua a pressió i imprimació del morter.

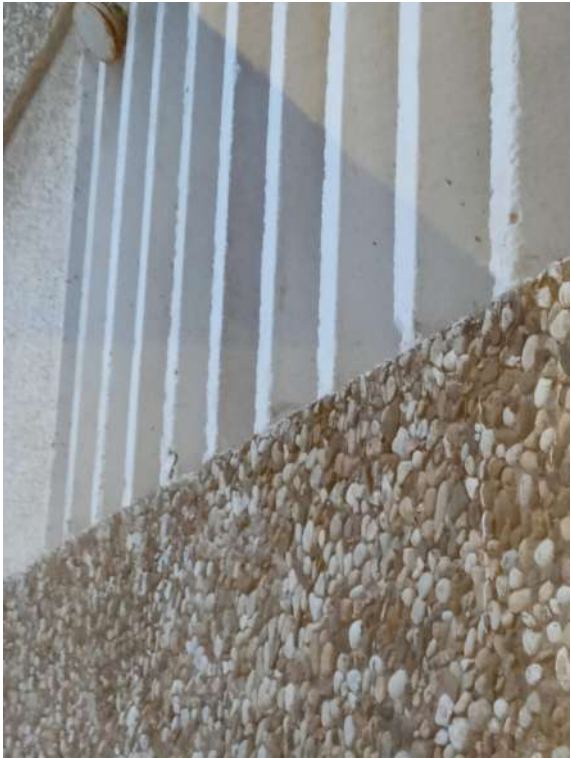
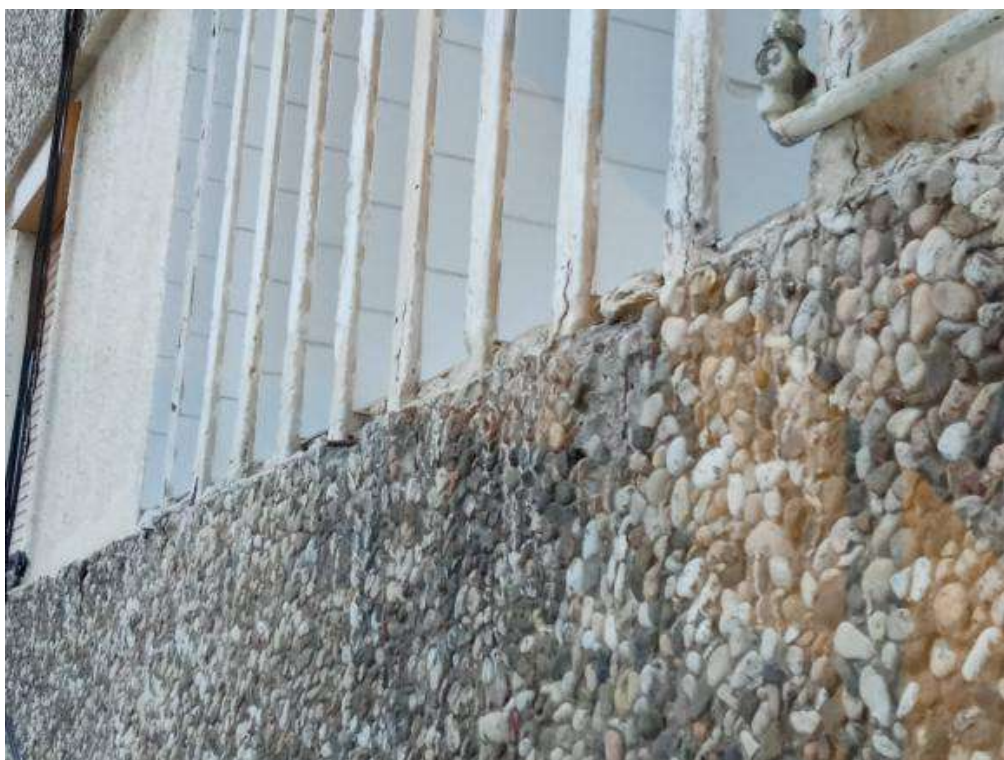
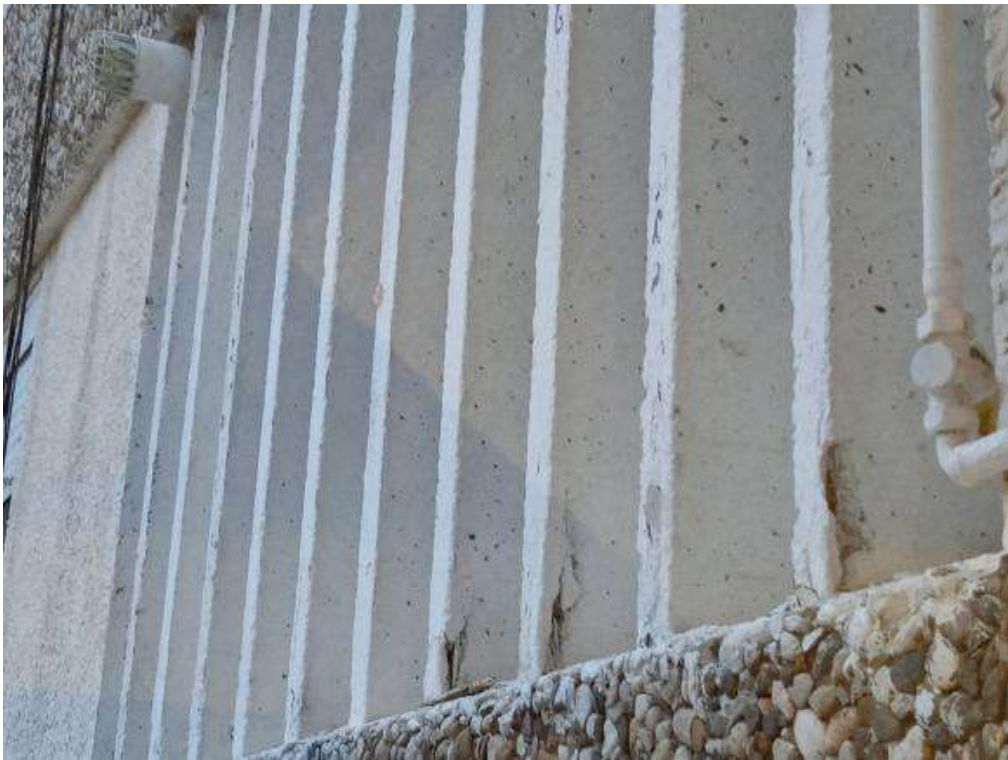
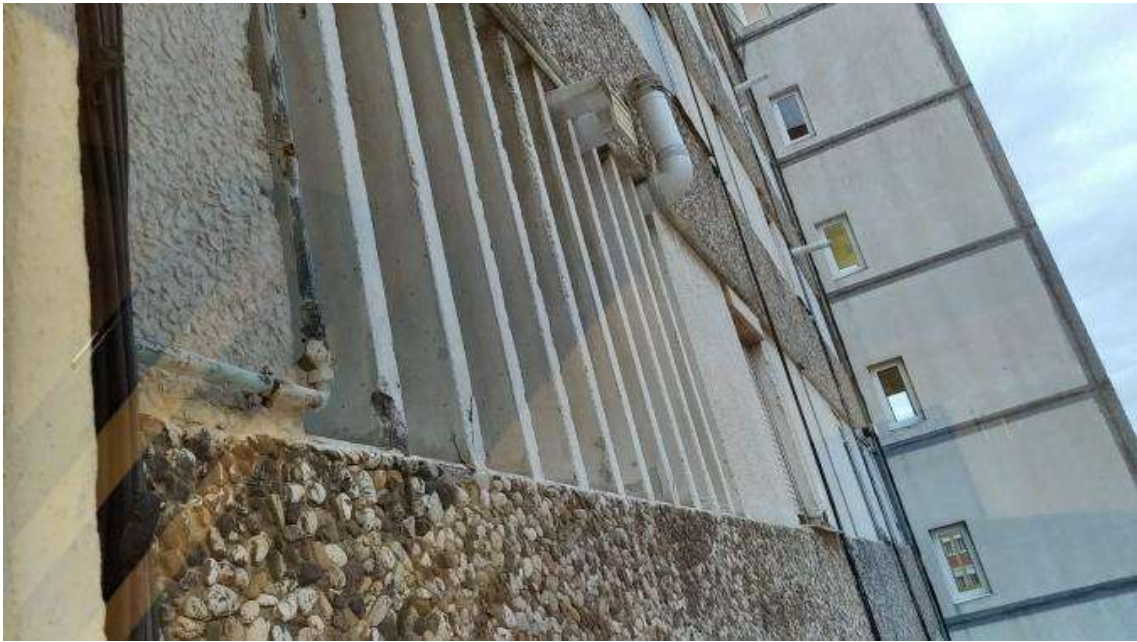
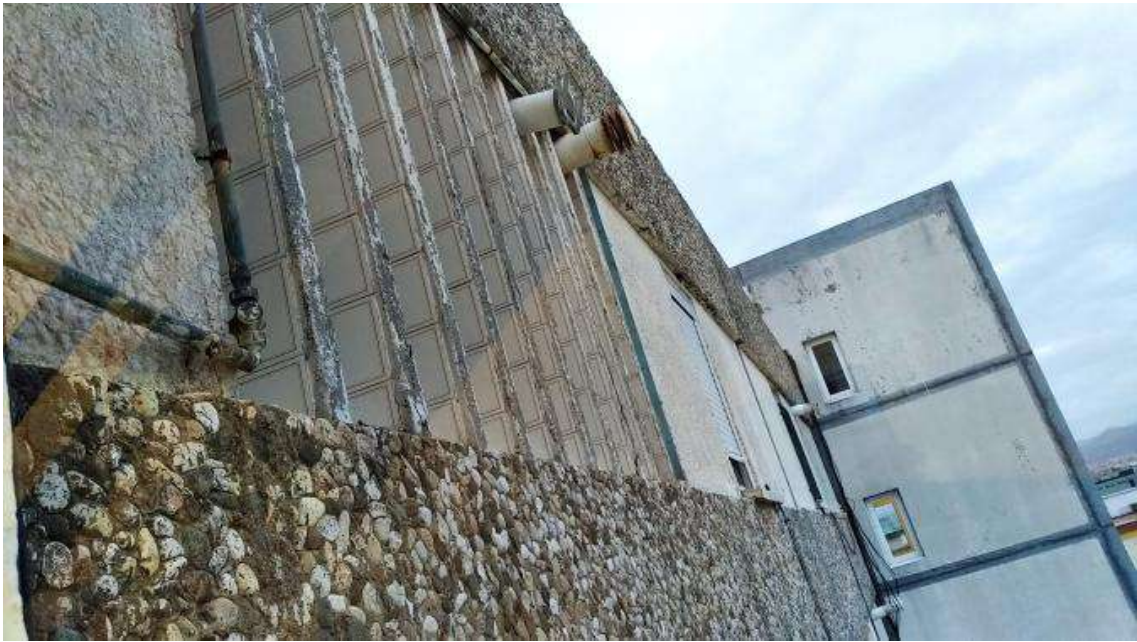
Els barrots de formigó armat de les galeries presenten signes de deteriorament per falta de manteniment.

Descripció: En els habitatges on no s'ha protegit o revestit els barrots de formigó armat de les galeries es poden apreciar signes de degradament del formigó amb esquerdes i fissures que faciliten que l'armat s'hagi expandit propiciant la seva oxidació.

Localització: Galeries dels habitatges 4 02, 5 02, 6 02, 7 02, 8 02, 10 02, 11 02, 12 02, 5 01, 6 01, 8 01, 9 01, 12 01 i 13 01.

| <p>La reparació de la patologia consisteix en:</p> <ul style="list-style-type: none"><li>- Sanejat de la zona on hi hagi manca de material de recobriment o zones deteriorades i esquerdades.</li><li>- Si l'armadura es trobés oxidada, neteja i eliminació de l'òxid dels ferros amb raspall de raspall de pues metàl·liques i passivat d'armadures amb l'aplicació de protector adherent al formigó.</li></ul> | | | | |

- Aplicació de morter reparador estructural amb inhibidor de corrosió classe 4 per restituir volum de la peça.
- Aplicació de capa de pintura anti-carbonatació mono component de resines acríliques en dispersió aquosa prèvia neteja de la superfície amb aigua a pressió i imprimació del morter.

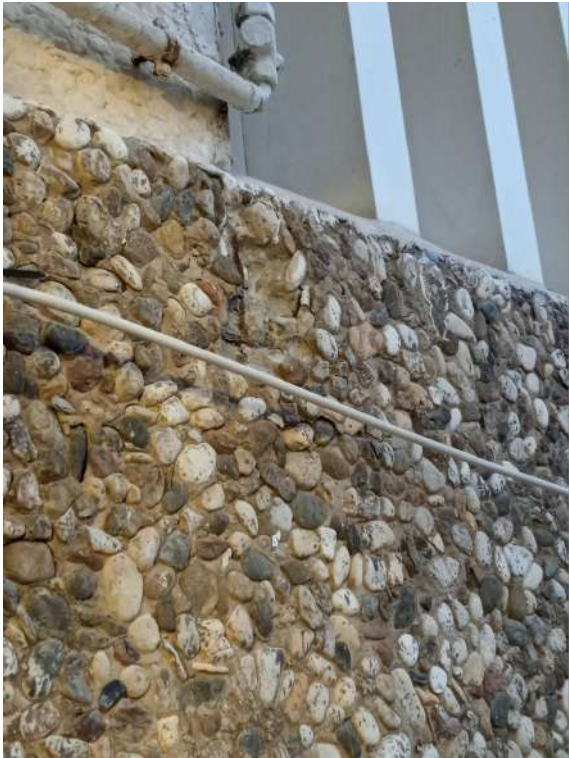
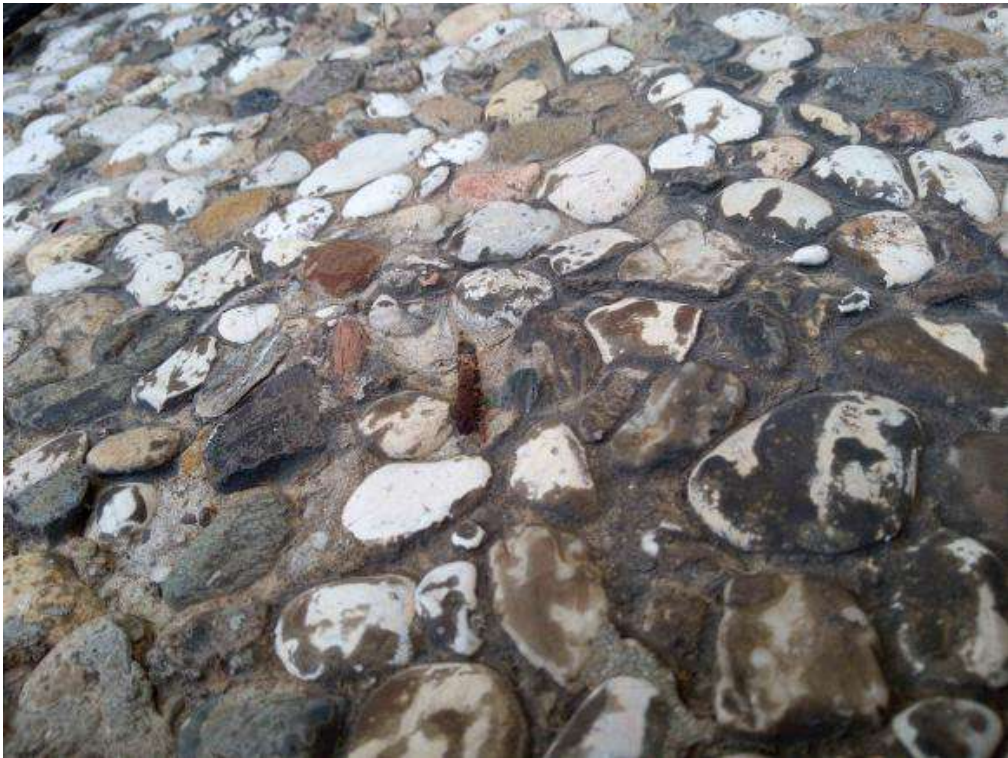
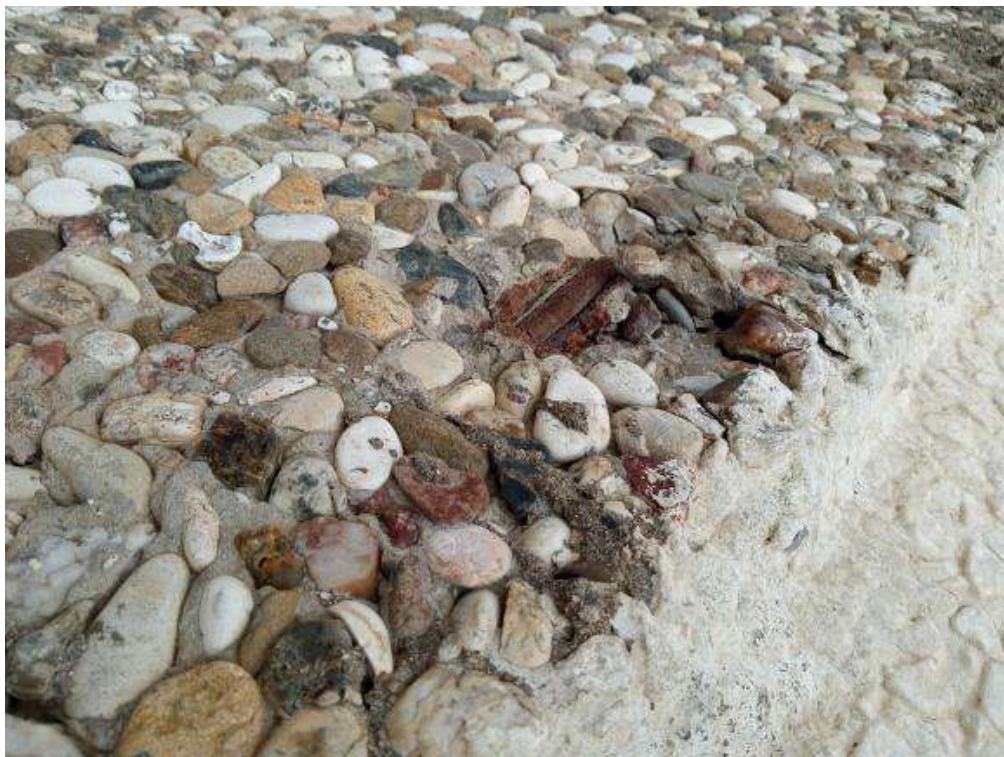
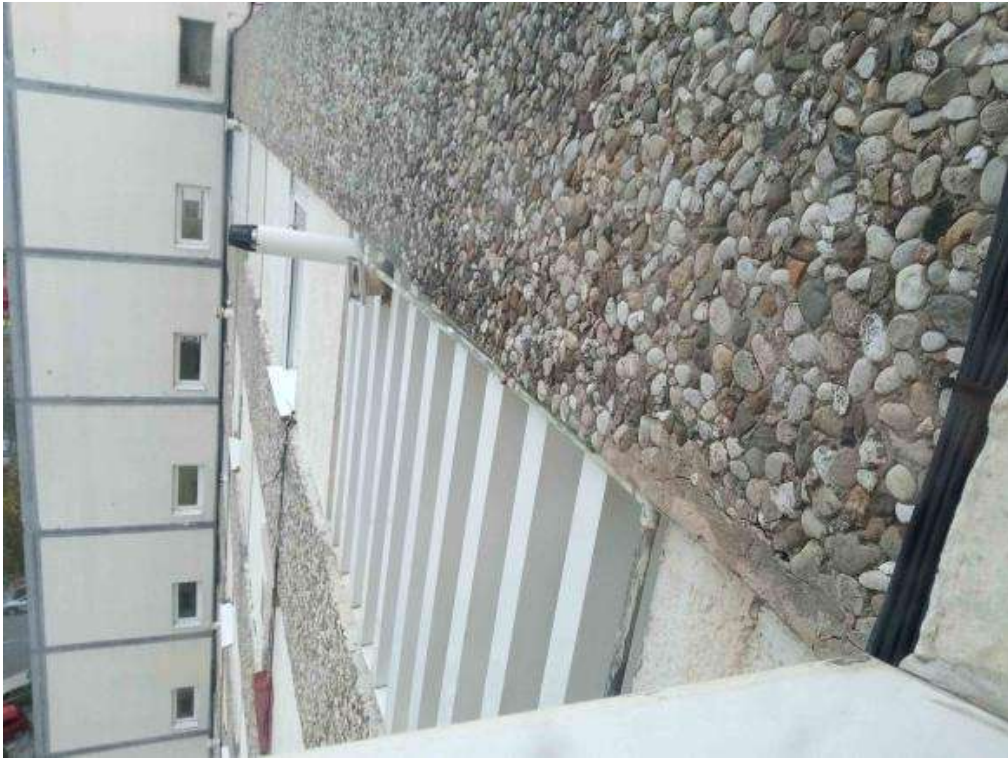
Fissures, deteriorament i despreniment de l’acabat del revestiment dels panells de formigó per corrosió de l’armat interior.

Localització: Generalitzat als panells de les galeries de la façana principal (Nord-oest), 1 01, 4 01, 5 01, 6 01, 6 02, 13 01, 13 02.

- Reparació:
- Repicat dels revestiment a la zona de fissures fins arribar a l'armat de la llosa.
  - Neteja i eliminació de l'òxid dels ferros amb raspall de raspall de pues metàl·liques.
  - Passivat d'armadures amb l'aplicació de protector adherent al formigó.
  - Aplicació de morter reparador estructural amb components txicotròpics.
  - Aplicació de capa de pintura anti-carbonatació mono component de resines acríliques en dispersió aquosa.
- Les deficiències no presenten perill de desprendiment de material d'acabat de la façana, , es pot considerar com a treballs de manteniment.

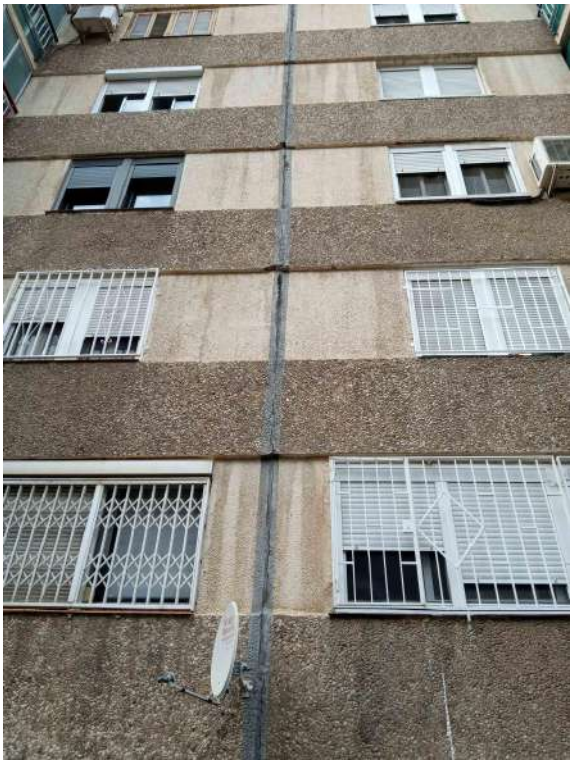
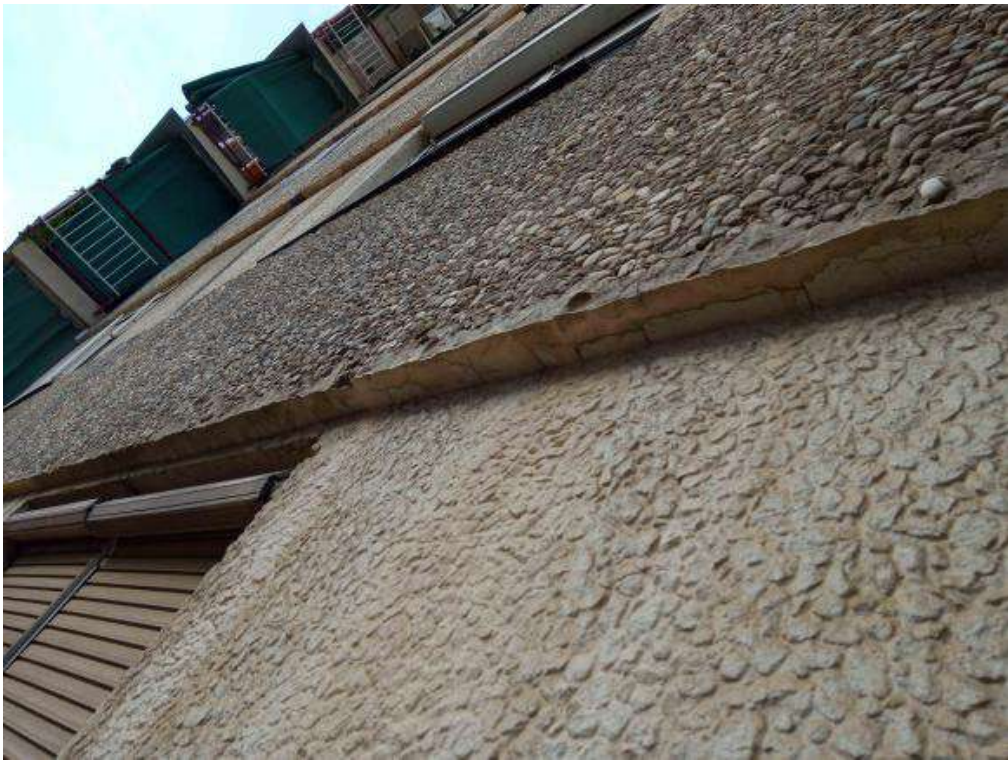
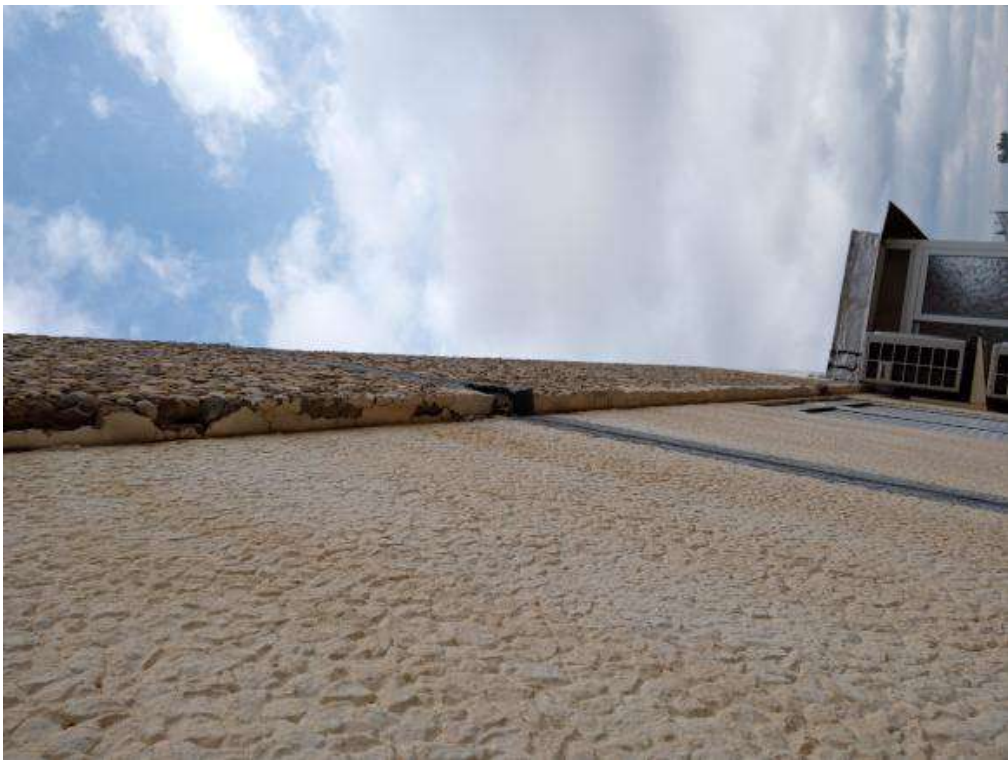
Fissures, deteriorament i desprendiment de l'acabat del revestiment dels panells de formigó per corrosió de l'armat interior.  
Localització: Generalitzat als panells de la façana posterior (Sud-est), panells junta mitgera finca num. 32, 4 02, 5 01, 13 02.

| <ul style="list-style-type: none"><li>- Repicat dels revestiment a la zona de fissures fins arribar a l'armat de la llosa.</li><li>- Neteja i eliminació de l'òxid dels ferros amb raspall de raspall de pues metàl·liques.</li><li>- Passivat d'armadures amb l'aplicació de protector adherent al formigó.</li></ul> | | | | |

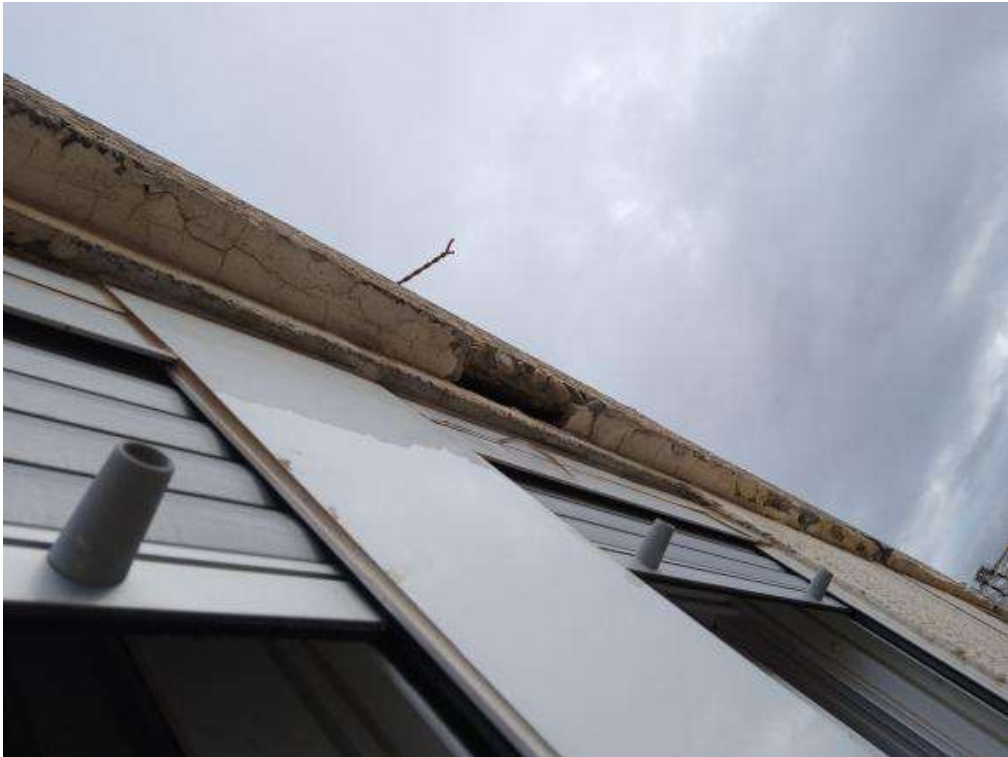
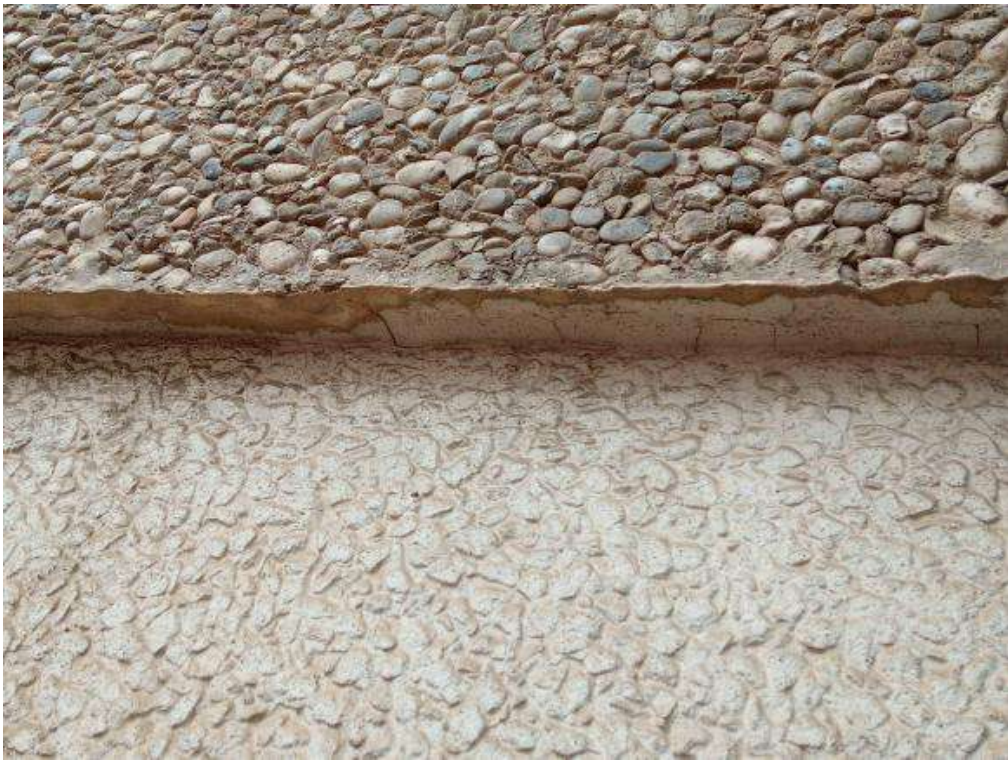
Despreniment i fissuració del segellat inferior i superior dels panells de façana, deixant espais i forats per on pot entrar aigua.

Localització: Generalitzat a tots els panells de les façanes principal (Nord-oest). Els panells que presentes més despreniments són els de les plantes 13-Coberta. Façana posterior (Sud-est) 1 02, 2 02, 3 02, 7 02, 8 02, 11 01, 12 01, 13 01 i 13 02.

- Reparació:
- Repicat dels revestiment a la zona de fissures.
  - Aplicació de morter reparador estructural monocomponent.
  - Aplicació de capa de pintura anti-carbonatació mono component de resines acríliques en dispersió aquosa prèvia neteja de la superfície amb aigua a pressió i imprimació del morter.
- Les deficiències no presenten perill de despeniment de material d'acabat de la façana, i a l'interior dels habitatges no hi han humitats , es pot considerar com a treballs de manteniment. Es recomana realitzar el segellat dels panells que puguin provocar entrades d'aigua als habitatges.

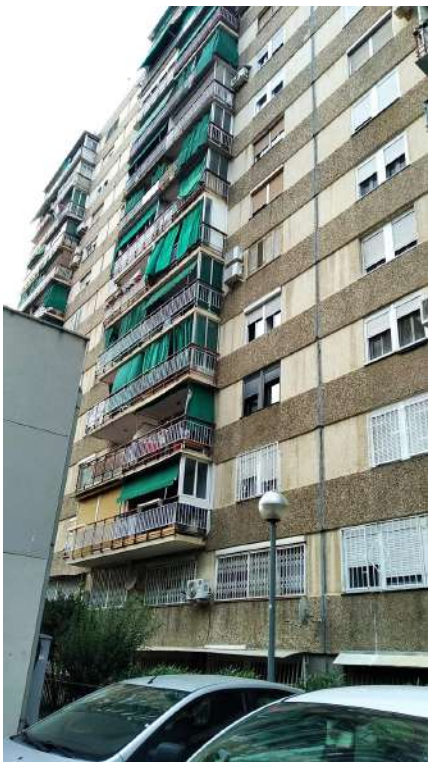
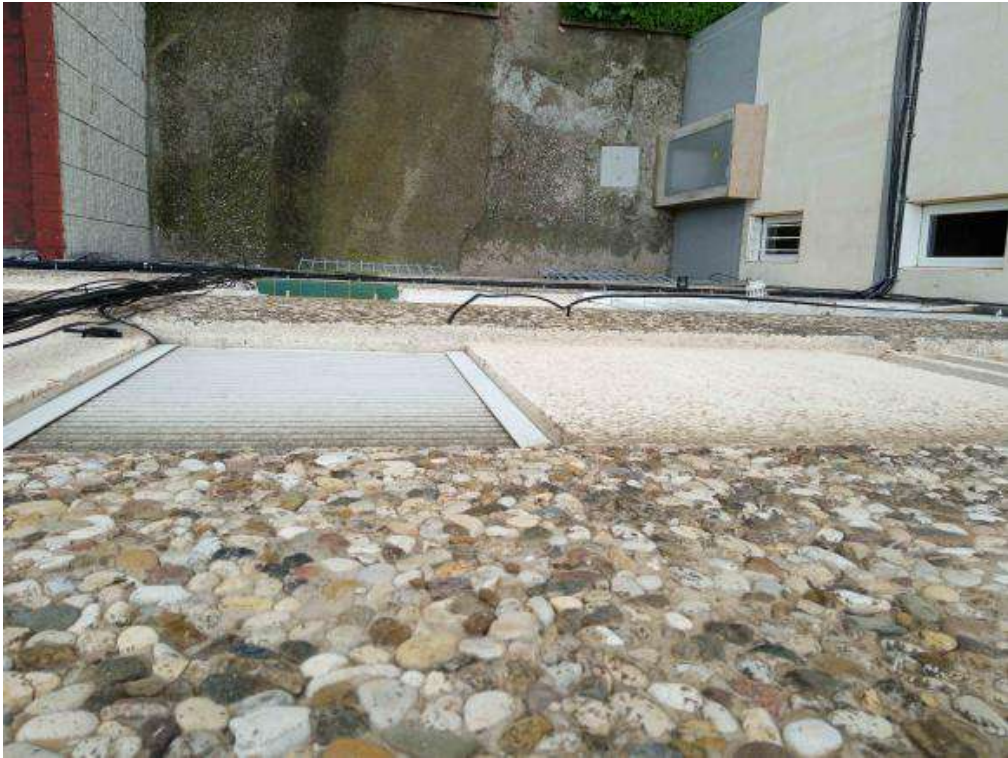
Per manca de trencaigües, peces trencades dels trencaigües i remats dels panells que tenen diferent gruix, apareixen regalims d'aigua a les façanes i degradació de pintures d'acabat dels panells prefabricats.

Localització: Generalitzat a les dues façanes però més present a la Façana posterior.

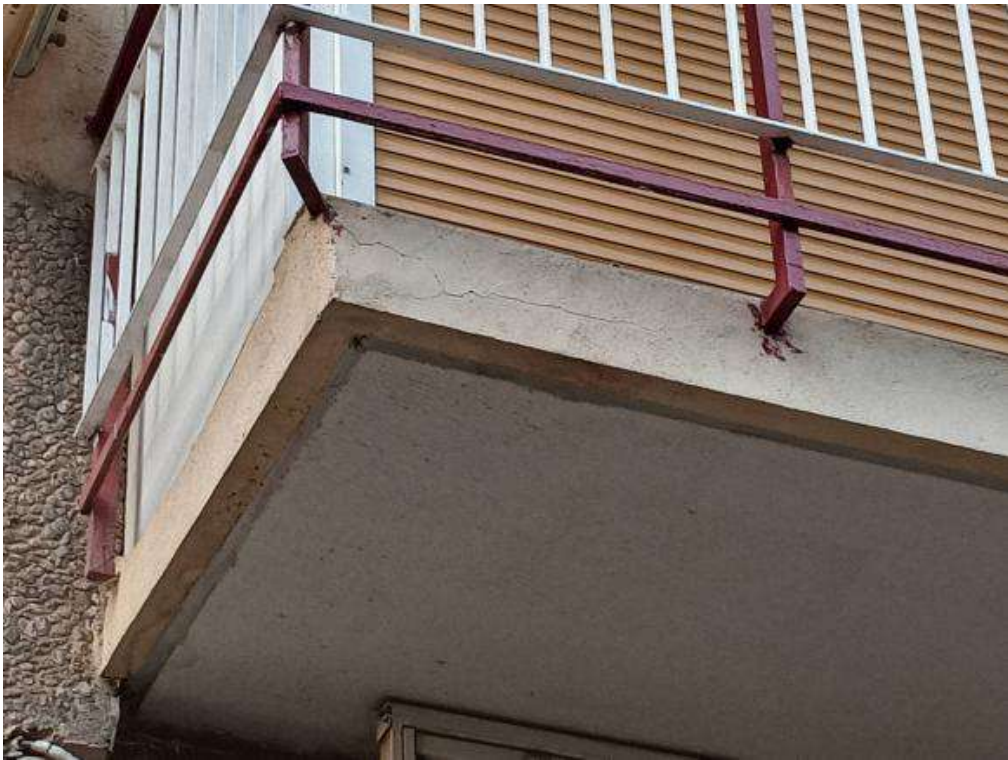
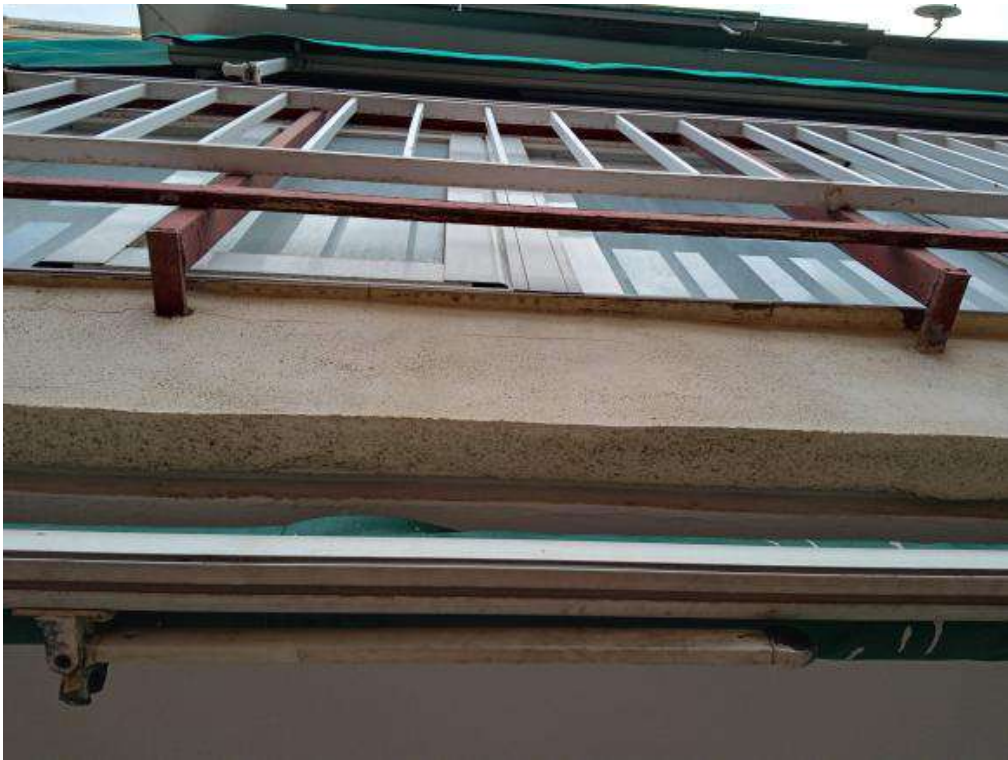
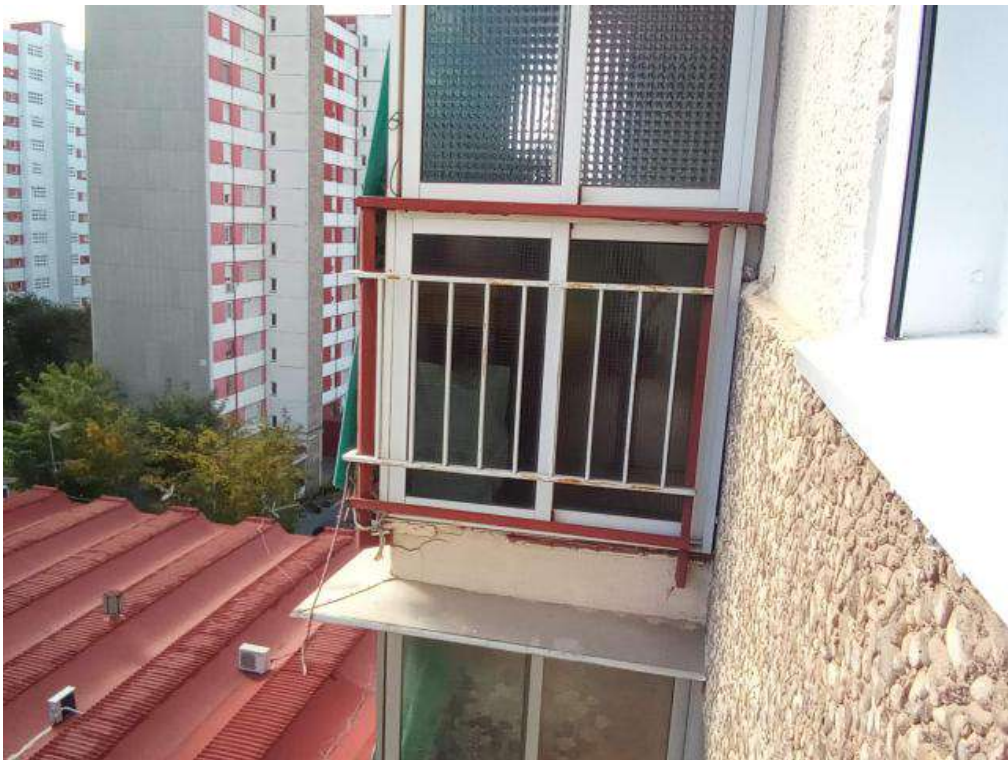
Fissures en els encastaments de les baranes a les lloses de balcó. Fissures en el revestiments dels cantells de les lloses dels balcons. Patologia difícil de verificar degut a elements superposats que impedeixen la visió des del propi balcó i des del balcó inferior.

Localització: S'han pogut localitzar cantell llosa terra de pis 2on, 3er, 4art, 5e, 7e, 8e, 13e

Repicat i extracció de les zones fissurades o deteriorades.

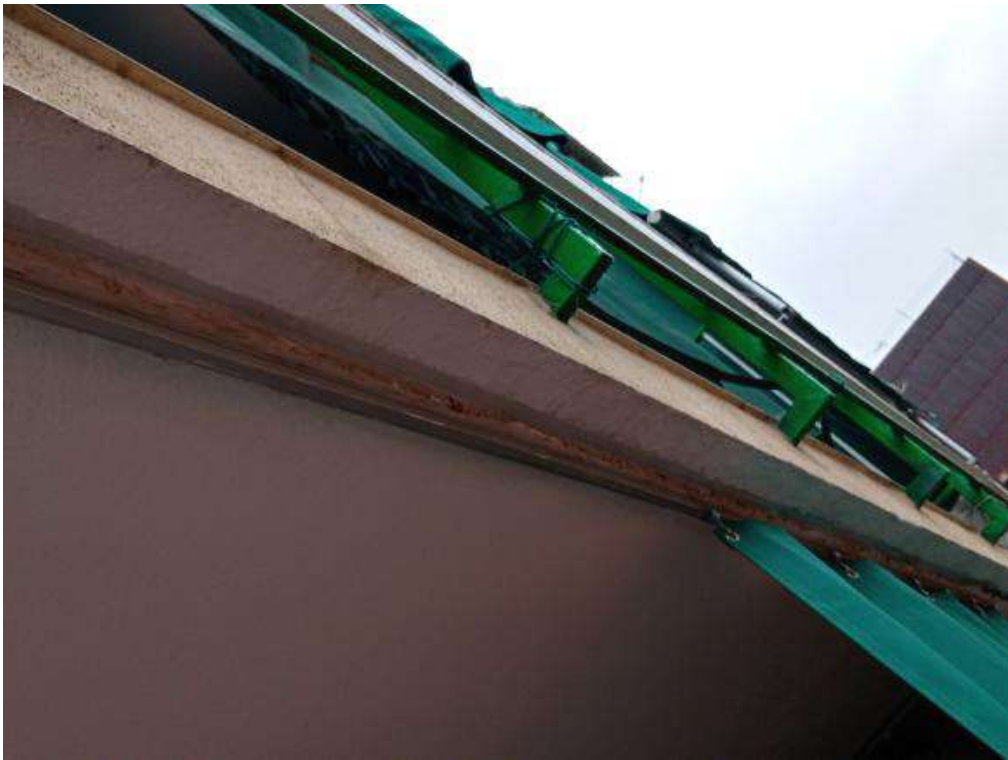
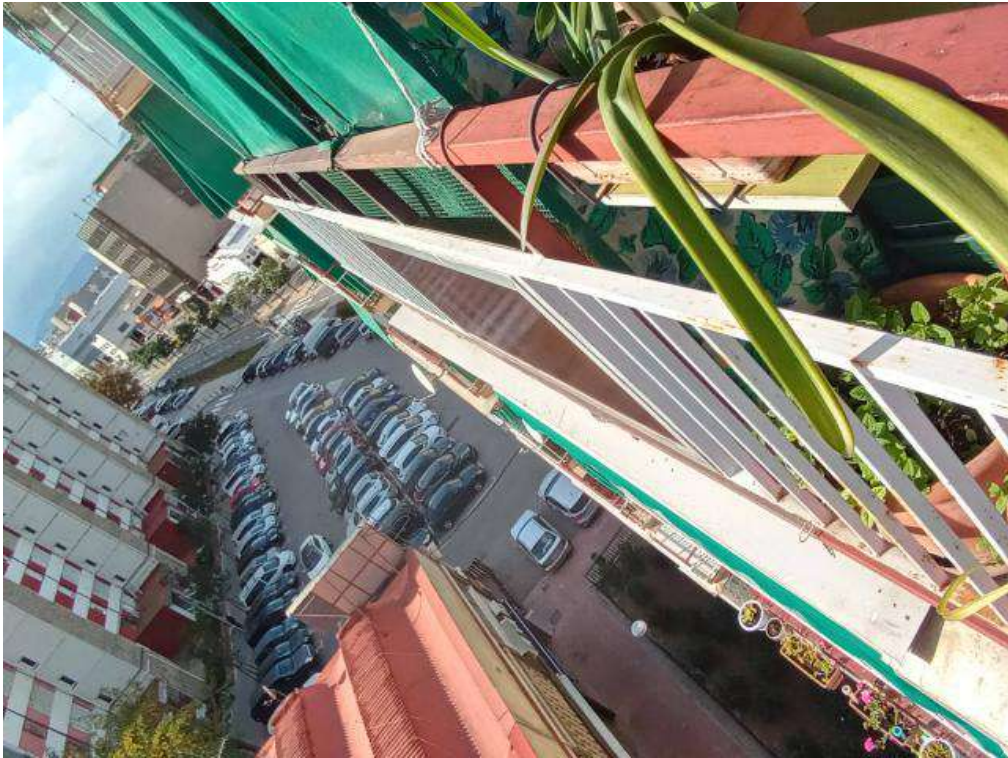
Es pot apreciar que la barana s'ha trencat degut al seu estat de degradació per falta de manteniment. S'hauria de verificar l'estat de la barana amb la retirada i la substitució dels elements en mal estat i verificació que l'element que actualment fa de barana tingui la resistència i proporcioni la seguretat d'una barana.
