## 6. VALORACIÓ DELS VEÏNS SOBRE LES DEFICIÈNCIES ALS EDIFICIS

## 1. INTRODUCCIÓ

ANÀLISI PREVI ACCESSIBILITAT D'UN EDIFICI AL BARRI DE BELLVITGE

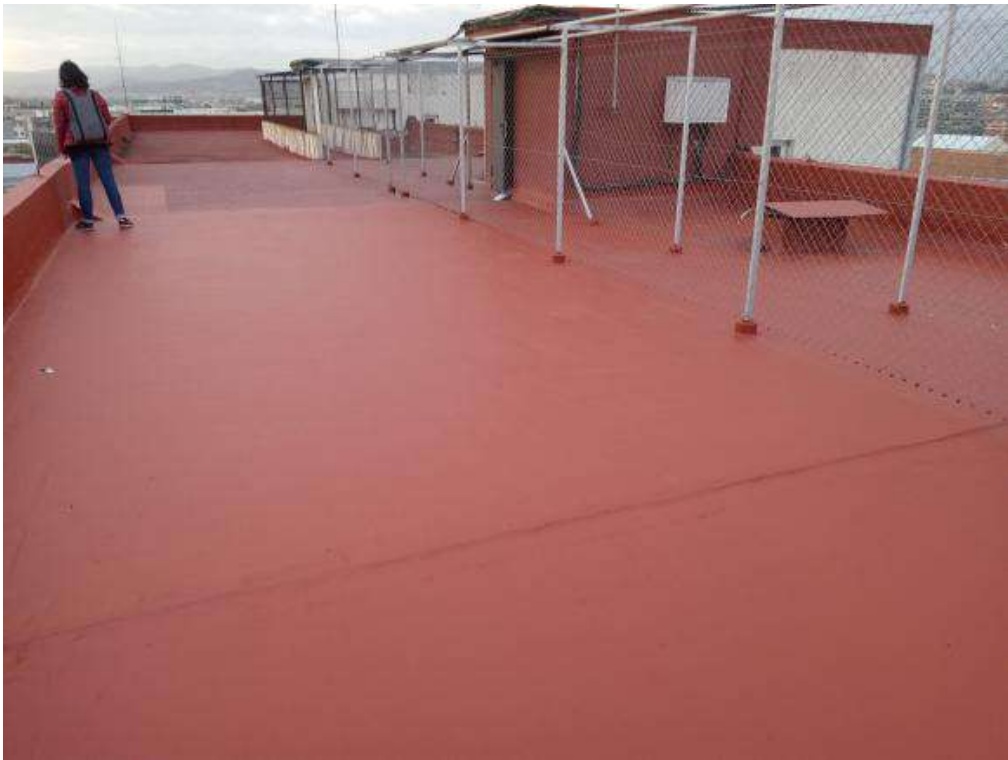
Coberta edifici

Absència d'aïllament tèrmic en la solució de coberta.  
Localització: Coberta 1, terrat habitatges.

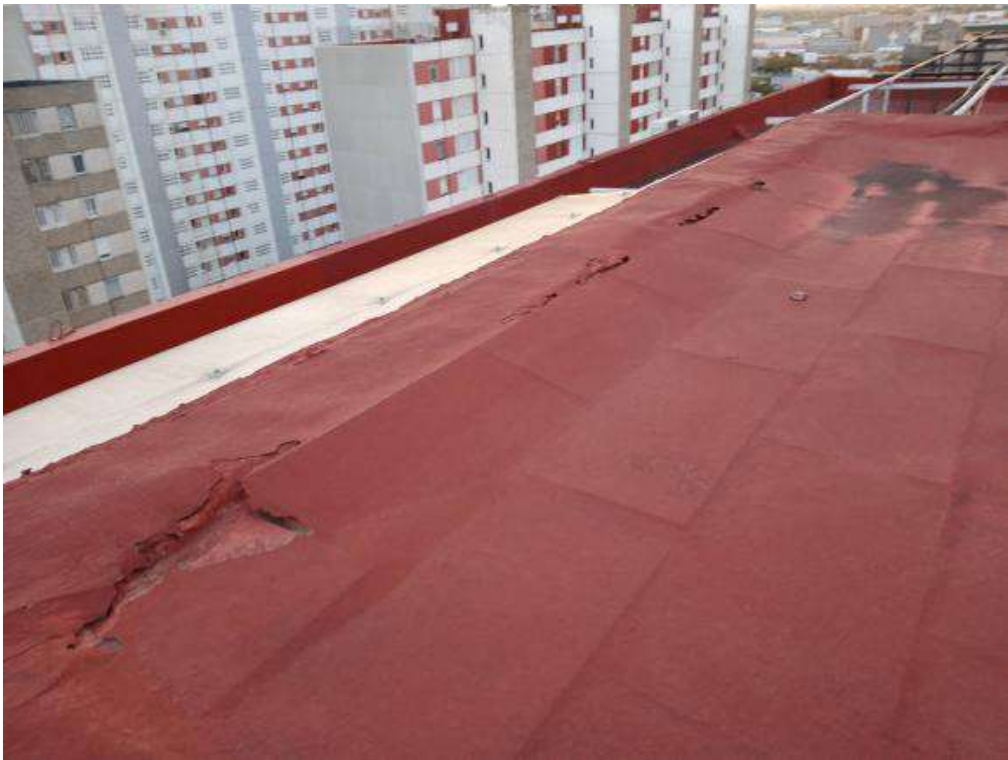
Vista coberta badalot

Deteriorament de la capa de pintura impermeabilitzant tipus cautxú, capa acabat.

Localització: terrat del badalot d'escala i ascensor.

| Observacions:<br>Es recomana el reforç d'aquesta capa d'impermeabilització amb els mateix material, pintura impermeabilitzant tipus cautxú. De moment no hi han filtracions però si la capa de intura és deteriorés més podrien aparèixer humitats a l'interior. | | | | |

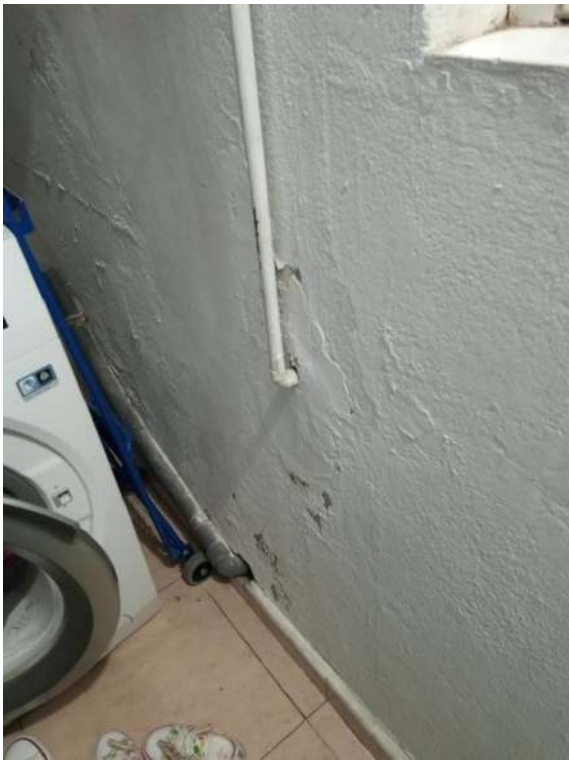
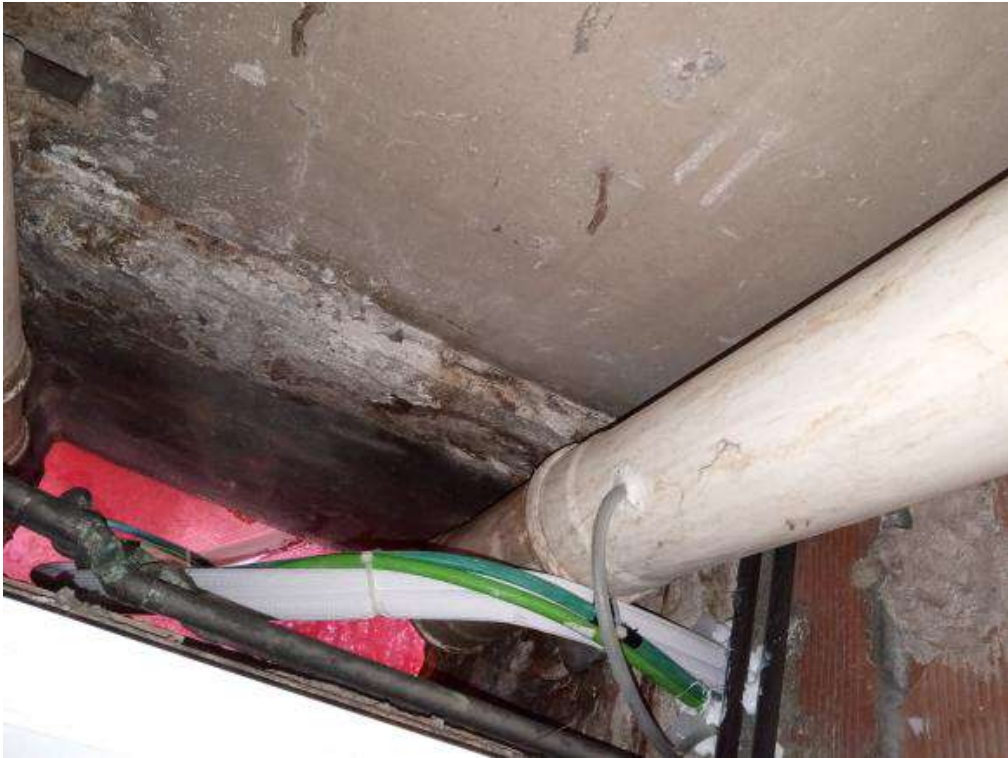
Fuites d'aigua pels baixants d'aigües pluvials i/o fecals primordialment per falta de manteniment. Humitat a les parets de tancament del pati d'instal·lacions.

Localització: En general a totes les plantes pels baixants dels dos habitatges.  
Humitats en galeria pis 1er 2a.

| Observacions:<br>Es recomana netejar tots els baixants i fer revisió de les juntes per realitzar encolat i segellat de les unions dels trams on no hi hagi segellat per garantir l'estanqueïtat dels elements."<br>Es revisarà i repararà la fuga del pis 1er 2a. | | | | |

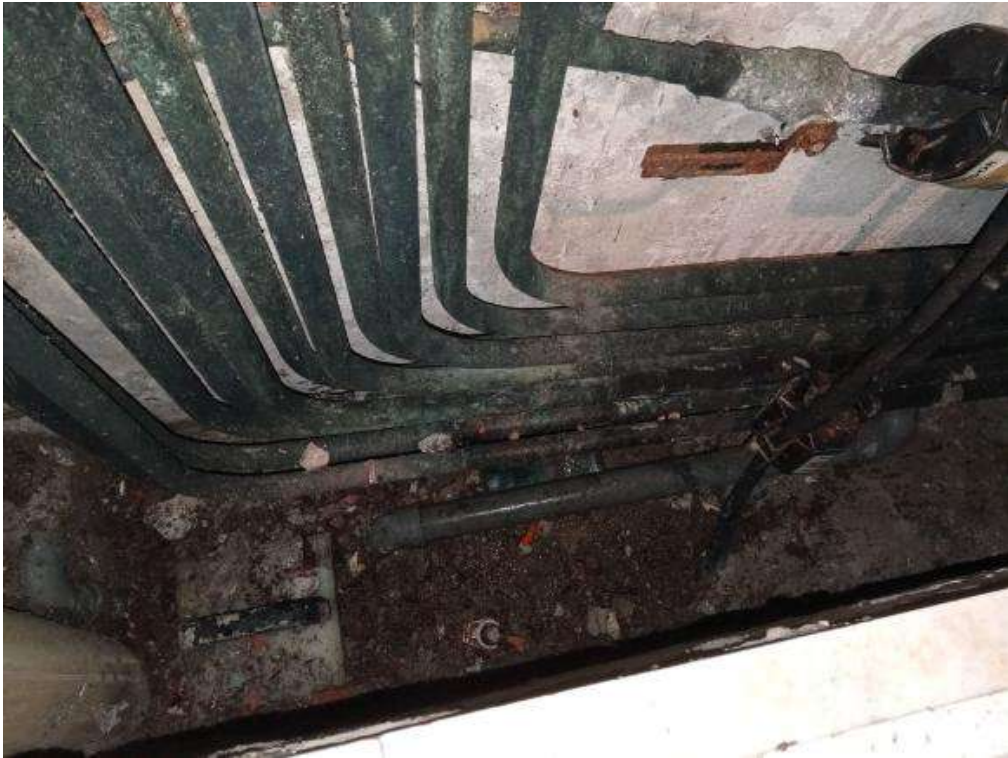
Pati Instal·lacions Baixos 2a

DESCRIPCIÓ DE LA DEFICIÈNCIA I LOCALITZACIÓ:  
Deteriorament, falta de neteja i manteniment dels patis en planta baixa. Manca d'impermeabilització i punt de recollida d'aigües.  
Localització: patis d'instal·lacions 1 i 2 que ban pels banys dels habitatges.

Es fa necessari la neteja i retirada de brutícia procedent de fuites i es recomana la impermeabilització del terra junt amb la instal·lació d'un punt de recollida d'aigües per possibles futures fuites.

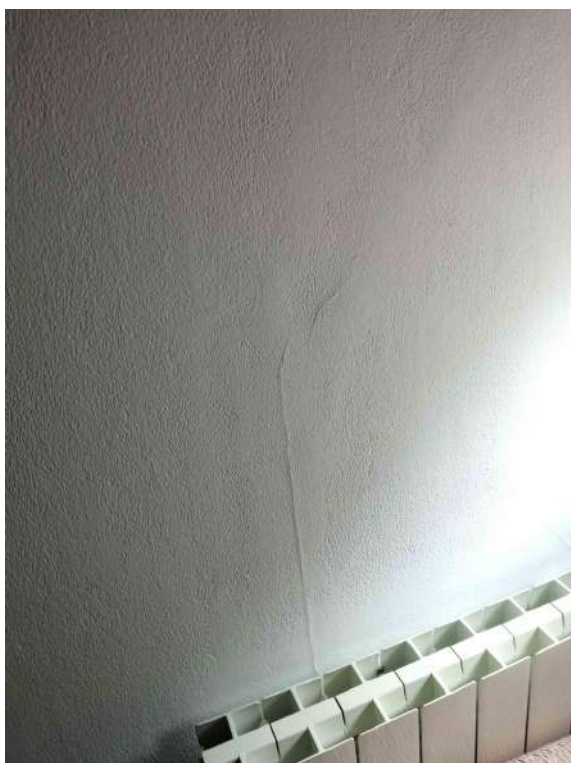
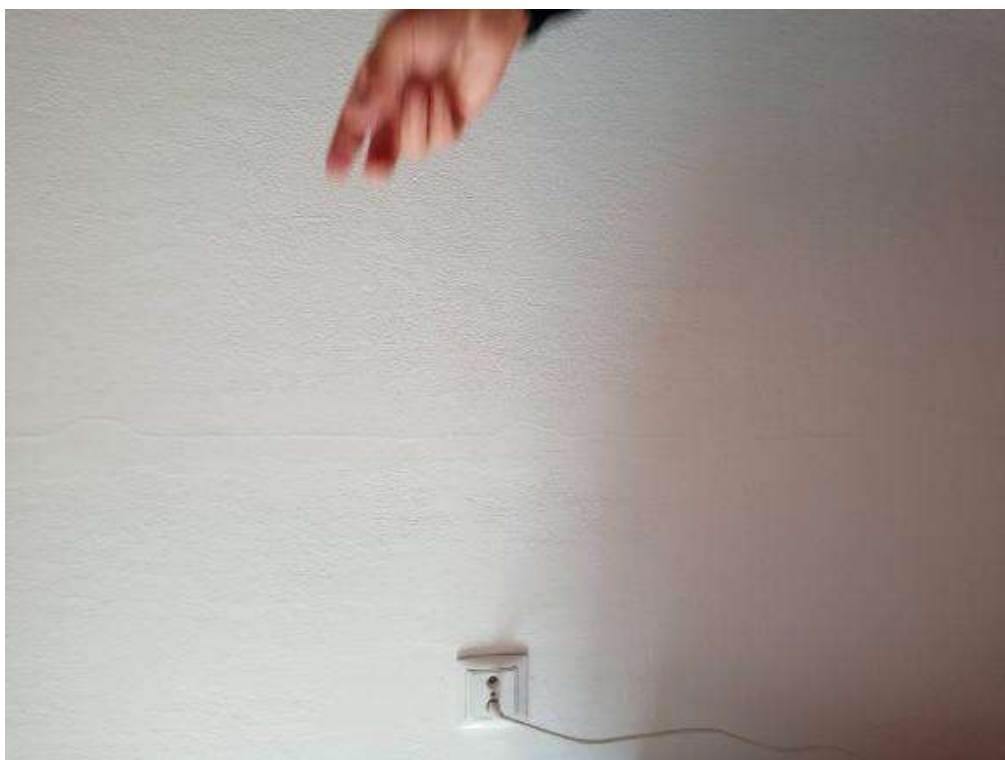
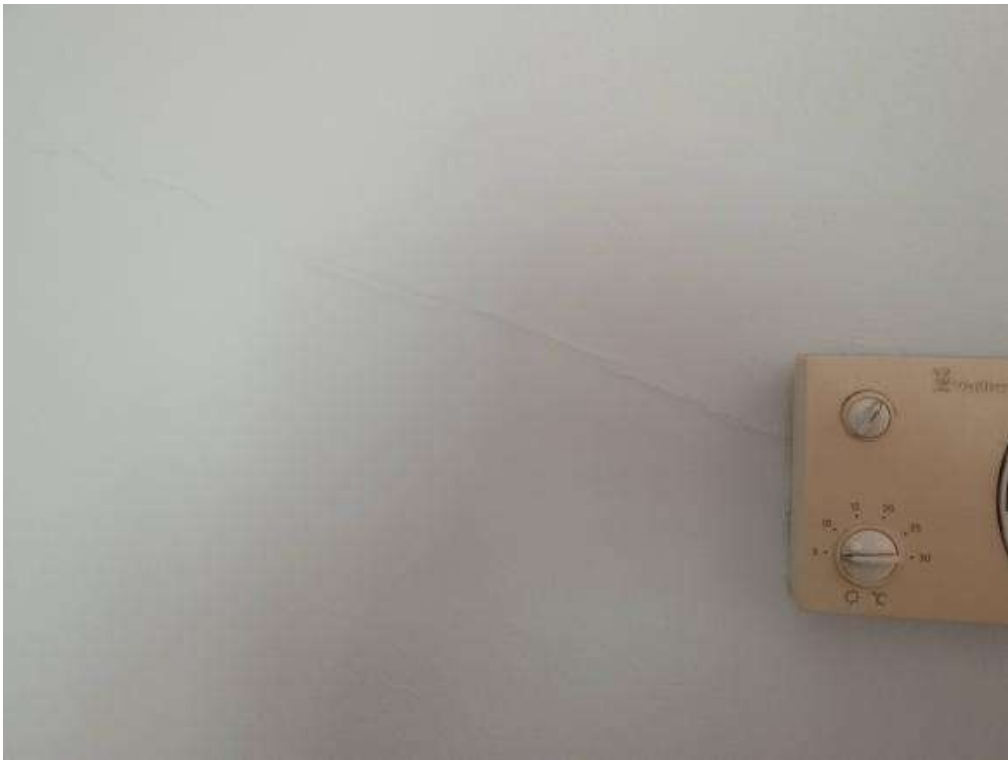
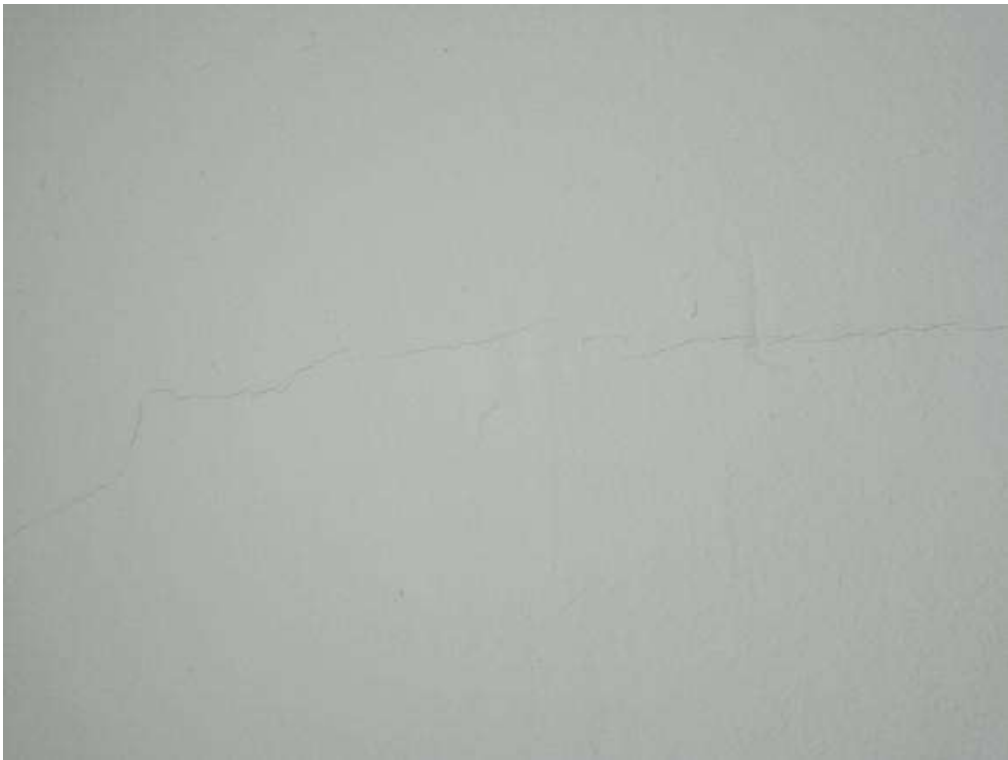
Fissures als envans interiors de plaques prefabricades de guix.

Localització: pis 4 01, 6 01, 10 02, 11 02

| Aquestes fissures no presenten cap moviment i no representen cap perill per a les persones. | | | | |

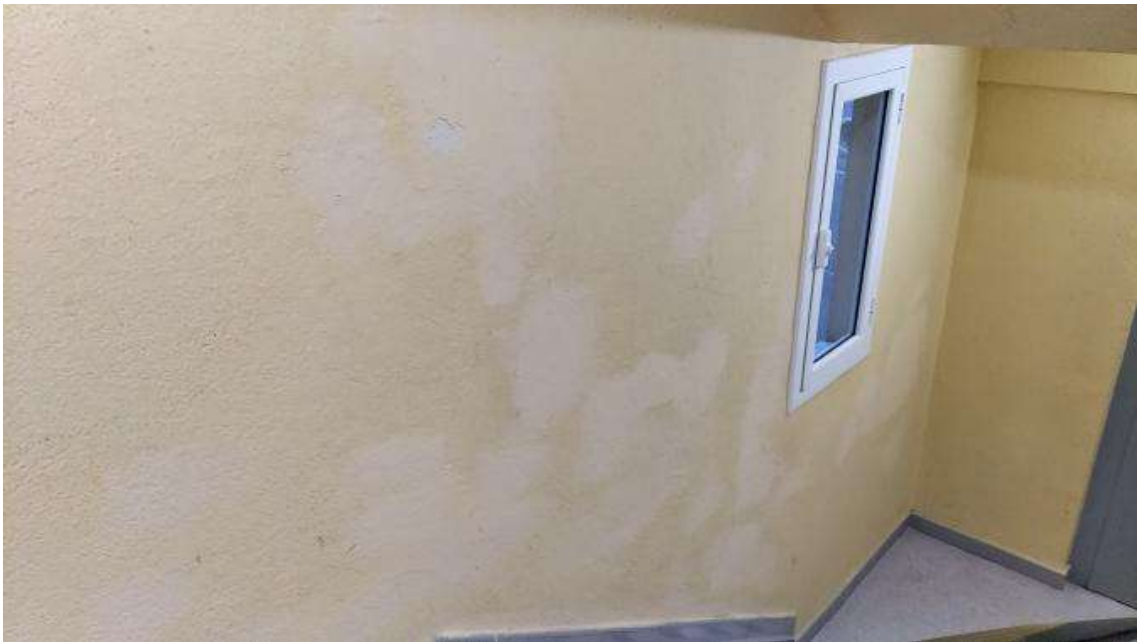
Escala interior

DESCRIPCIÓ DE LA DEFICIÈNCIA I LOCALITZACIÓ:  
Deteriorament del revestiment de pintura per entrada d'aigua. Manca de reparació puntual de pany de paret.  
Localització: caixa escala planta 11-12
