## FITXA INSPECCIÓ CALES

26467

Realització de cales prèvies a l'inici dels projectes  
adherits al pla de sostenibilitat ambiental de la Direcció  
de Serveis de l'Espai Públic de AMB

| REDACTORS | CLIENT | TÍTOL DEL PROJECTE | ESCALES | DATA | NOM DEL PLÀNOL | NÚM. PLÀNOL |
|---|---|---|---|---|---|---|
| Carles Campanyà i Castelltort<br>Arquitecte col·legiat: 32.879/0<br>CampanyàVinyeta<br>arquitectes | | DIAGNOSI ESTRUCTURAL I CONSTRUCTIVA DELS EDIFICIS PRAT 11 I 13<br>A L'HOSPITALET DE LLOBREGAT<br>HOSPITALET DE LLOBREGAT | A3 - 1/500<br> | MARÇ 2023 | EMPLAÇAMENT | DG01 |

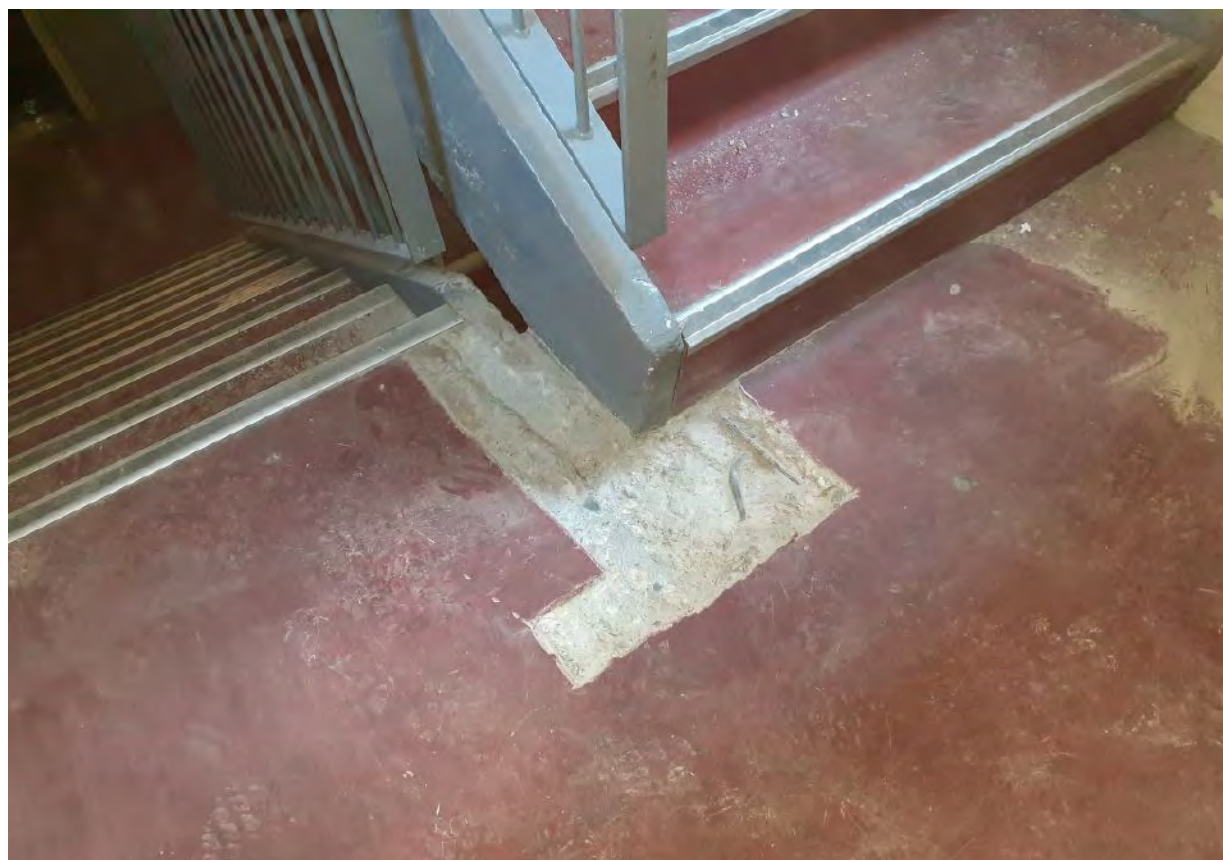
\* Barres lisses  $\varnothing 10$

\* 3 cm de recobriment

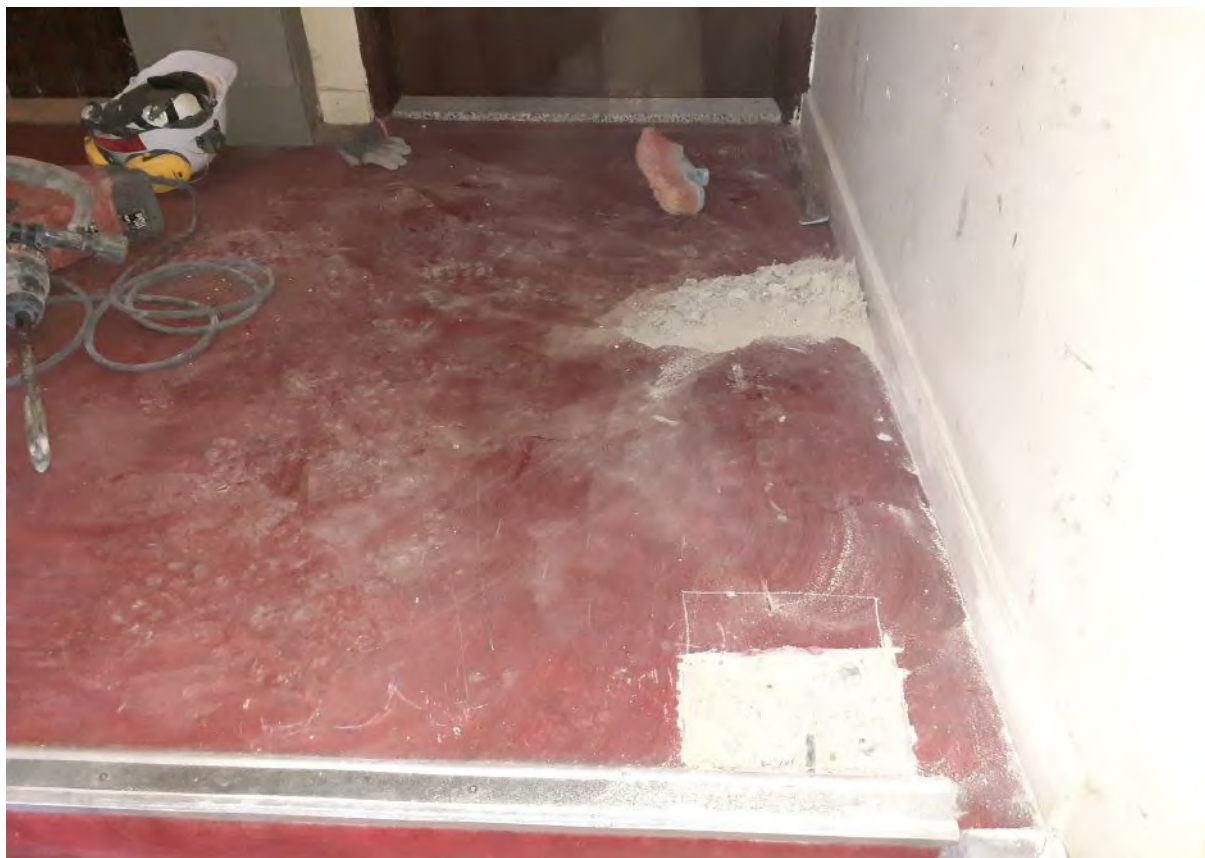
\* Barres lisses Ø 10

\* 4,5 cm de recobriment

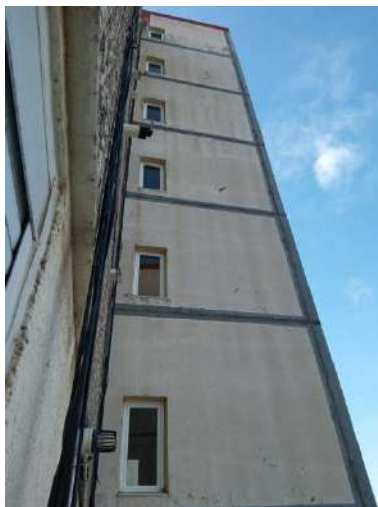
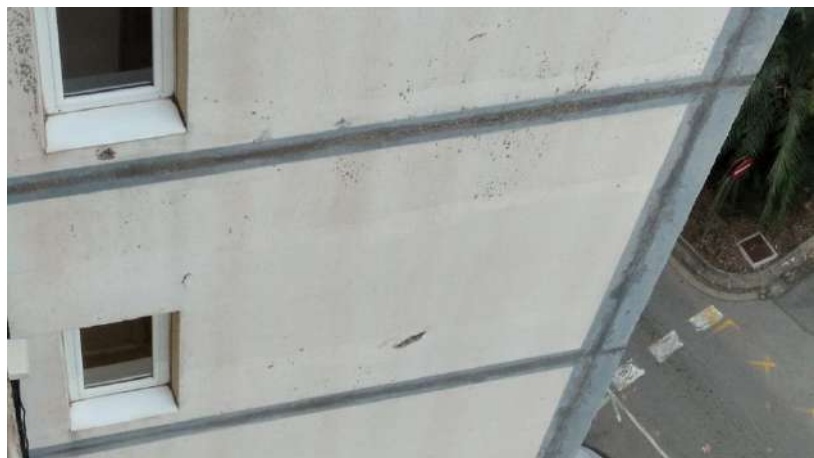
**PANELLS PORTES 2A CAIXA ESCALA**

- Escrostonament del formigó dels panells estructurals prefabricats:

Descripció: Escrostonaments de la capa exterior més superficial de formigó, pels quals es filtra aigua i causa la corrosió de l'armat de ferro interior, que acaba provocant el desprendiment del propi material.

Localització: Parets de càrrega laterals del nucli de comunicacions vertical d'escala i ascensor. Presència més clara als laterals de les portes 2ª (orientats a nord) de les plantes més altes, però també al lateral de les portes 1ª (orientat a oest) a les plantes de sisena en aval. És a dir, a la les parts d'aquest element estructural, que és també façana, on no toca mai el sol.

- Repicat de totes les zones fissurades i deteriorades del panell fins arribar a l'armadura deixant arestes rectes amb la finalitat d'assegurar el posterior ancoratge del morter reparador.
- Neteja i eliminació de l'òxid dels ferros amb raspall de pues metàl·liques.
- Reforç si es necessari de l'armadura amb barres de ferro corrugat B500SD ancorades amb resina epoxi.
- Passivat d'armadures amb l'aplicació de protector adherent al formigó.
- Reconstrucció volumètrica amb aplicació de morter reparador estructural amb inhibidor de corrosió classe 4.

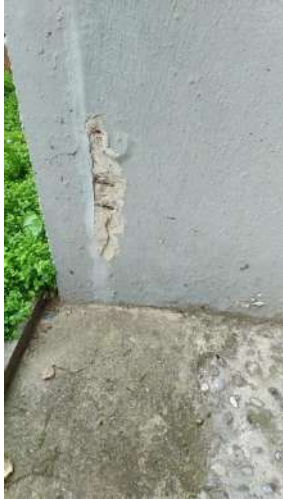
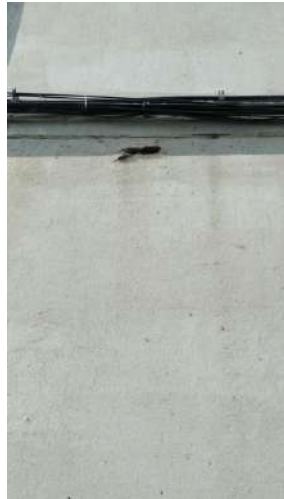
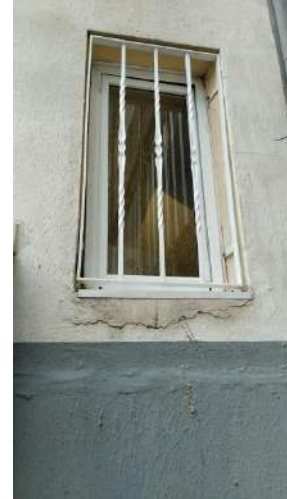
**DETALLS PANELLS**

- Fissures del formigó dels panells estructurals prefabricats:

Descripció: Fissures a la capa exterior més superficial de formigó. Poden provocar la degradació de l'element estructural per la penetració d'aigua al seu interior.

Localització: Parets de càrrega laterals del nucli de comunicacions vertical d'escala i ascensor, sota algunes de les finestres.

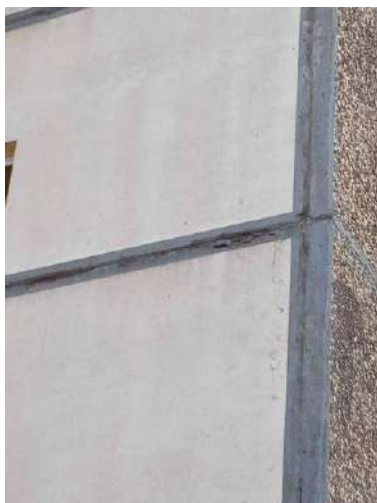
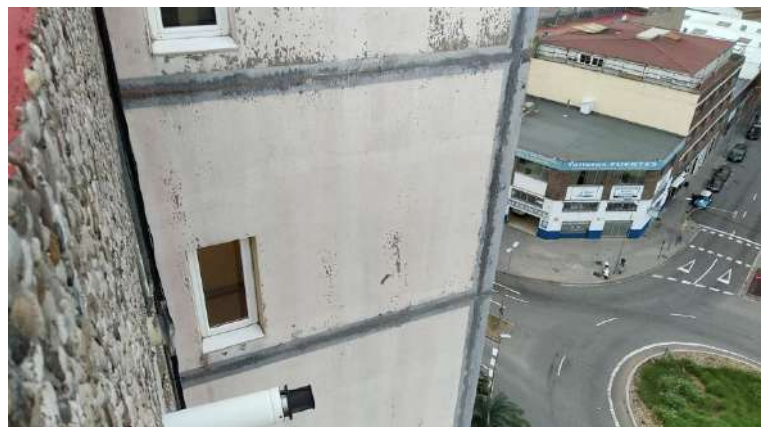
**DETALLS JUNTES PANELLS**

- Deteriorament del segellat de juntes horitzontals i verticals dels panells estructurals prefabricats:

Descripció: El material de segellat de les juntes horitzontals entre plantes de l'element i les verticals, de trobada d'aquest amb els panells perpendiculars de façana, s'ha deteriorat pel pas del temps. La seva desaparició ha provocat manca d'estanqueïtat que ha provocat, per una banda el deteriorament del material de formigó exterior, i per altra l'entrada d'aigua dins de l'element estructural. En algun cas puntual, l'aigua ha arribat a penetrar a la banda interior del panell.

Localització: Parets de càrrega laterals del nucli de comunicacions vertical d'escala i ascensor, de manera generalitzada, però especialment a als laterals de les portes 2ª (orientats a nord) on es troben més exposats a les inclemències meteorològiques.

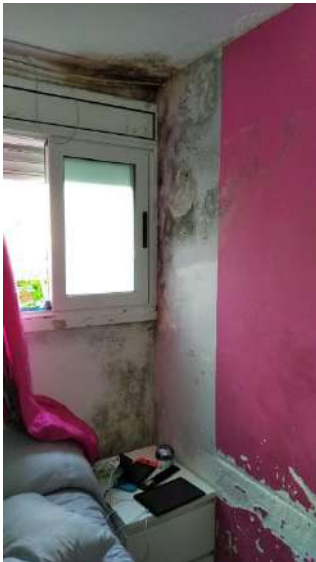
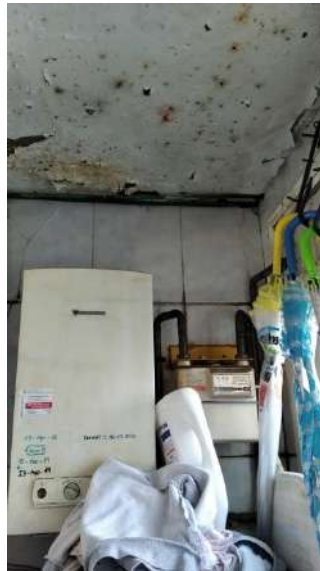
**DETALLS FORJAT LLOSA DE FORMIGÓ AFECTADA PER FILTRACIONS D'AIGUA**

Descripció: Filtració d'aigua cap el pis inferior pel deficient segellat de plat de dutxa, que afecten la salubritat del pis inferior. No s'han observat a simple vista afectacions als elements estructurals, però sí taques d'humitat i despeniment de l'acabat.

Localització: Llosa prefabricada de formigó armat del forjat sostre de planta baixa porta 1ª, de l'escala 34, a l'àrea de bany, cuina i dormitori gran.

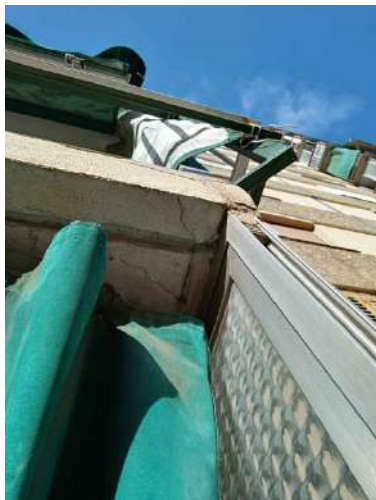
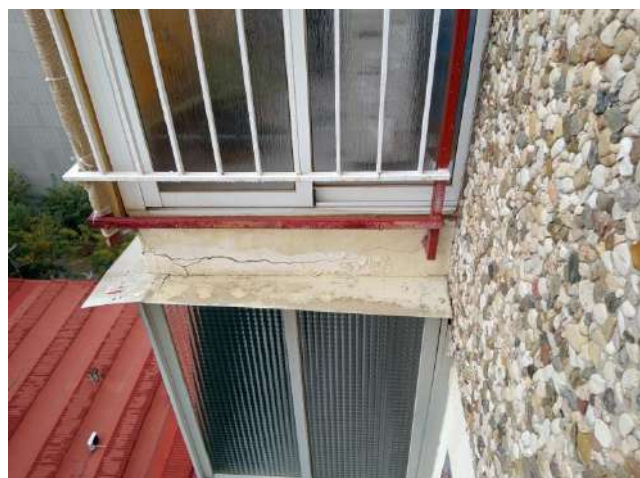
**DETALLS LLOSES DE BALCONS FAÇANA SUD**

- Fissures del cantell de les lloses de formigó armat dels voladissos de balcons:

Descripció: Fissures a la capa exterior més superficial de formigó i al material de revestiment. Poden provocar la degradació de l'element estructural per la penetració d'aigua al seu interior i arribar a causar despeniments.

Localització: Observades a les lloses de balcons d'un 30% aproximat dels habitatges. No s'ha pogut verificar en la seva totalitat, degut a la presència d'escopidors inclinats d'alumini i tendals.

- Repicat dels revestiment a la zona de fissures fins arribar a l'armat de la llosa.
- Neteja i eliminació de l'òxid dels ferros amb raspall de raspall de pues metàl·liques.
- Reforç si es necessari de l'armadura amb barres de ferro corrugat B500SD ancorades amb resina epoxi.
- Passivat d'armadures amb l'aplicació de protector adherent al formigó.
- Reconstrucció volumètrica amb aplicació de morter reparador estructural amb inhibidor de corrosió classe 4.
- Aplicació de capa de pintura anti-carbonatació mono component de resines acríliques en dispersió aquosa prèvia neteja de la superfície amb aigua a pressió i imprimació del morter.

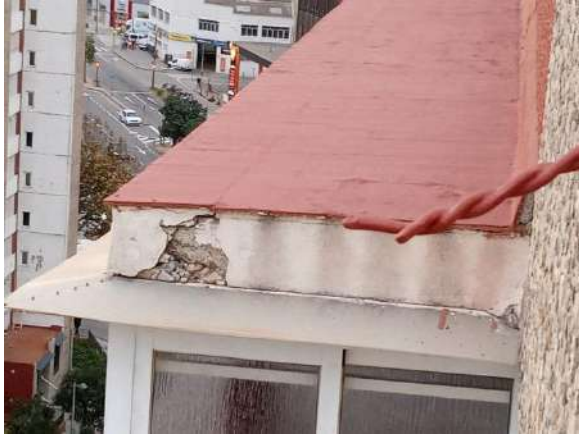
**DETALLS LLOSES DE COBERTA BALCONS**

- Fissures del cantell de les lloses de formigó armat del voladís de coberta dels balcons de planta 13ª:

Descripció: Fissures a la capa exterior més superficial de formigó i al material de revestiment. Poden provocar la degradació de l'element estructural per la penetració d'aigua al seu interior. Es comprova que ja ha causat desprendiments i caiguda del material de revestiment al cas de l'escala 34.

Localització: Coberta de balcons planta 13ª.

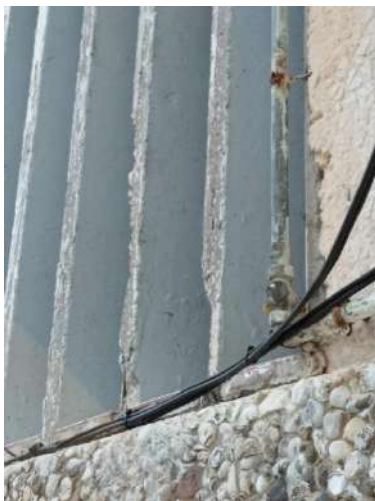
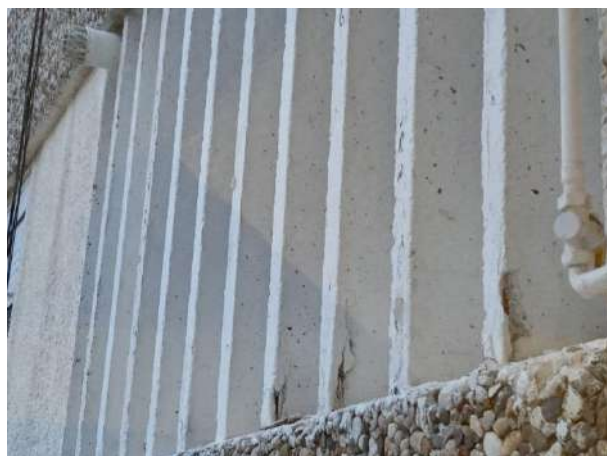
**DETALLS PECES TANCAMENT GALERIES**

- Fissures i/o esquerdes en els tancaments de les façanes exteriors:

Descripció: Fissures, esquerdes i escrostonaments als barrots verticals de secció 15x7,5 cm de formigó armat. En els habitatges on no han estat recoberts, s'observa el trencament de les seves arestes i fissures al llarg de tot l'element. En molts casos ja s'ha arribat al desprendiment del formigó més exterior, provocant el descobriment de les armadures interior si la seva oxidació.

Localització: Barrots de tancament dels forats a façana de les galeries.

- Sanejat de la zona on hi hagi manca de material de recobriment o zones deteriorades i esquerdes.
- Si l'armadura es trobés oxidada, neteja i eliminació de l'òxid dels ferros amb raspall de raspall de pues metàl·liques i passivat d'armadures amb l'aplicació de protector adherent al formigó.
- Reconstrucció volumètrica amb aplicació de morter reparador estructural amb inhibidor de corrosió classe 4.
- Revestiment amb xapa d'alumini plegada.

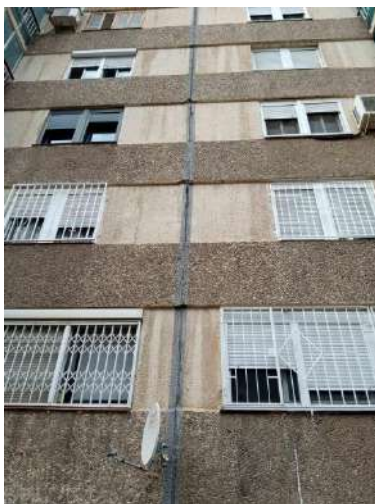
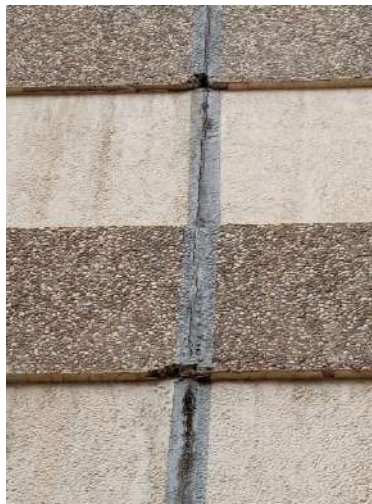
**DETALLS JUNTES PANELLS FAÇANA SUD**

- Degradació o absència de juntes entre comunitats a façana:

Descripció: El material elàstic que segella la junta vertical entre panells de façana es troba deteriorat i en alguns punts ja és inexistent. Aquest fet provoca que l'aigua arribi a filtrar cap a l'interior del element i traspasar fins a l'interior dels habitatges.

Localització: Junta vertical d'unió del panells entre comunitats, a la façana sud-est. Localitzacions puntuals però nombroses.

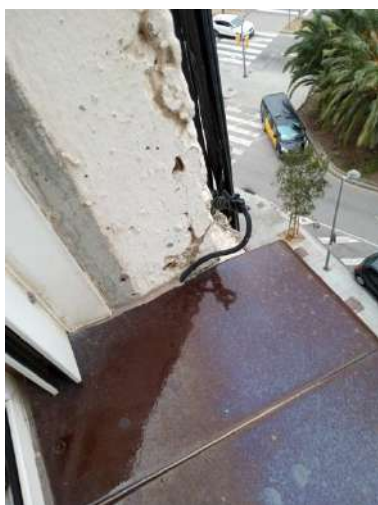
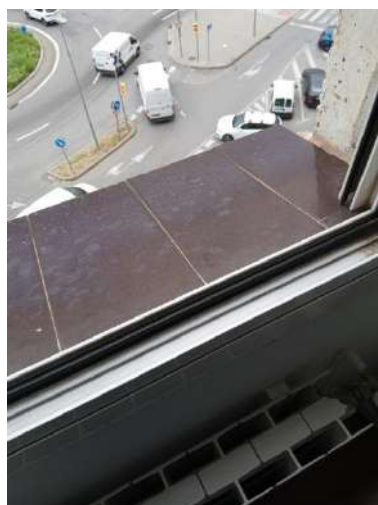
**DETALL PANELLS FINESTRES**

- Degradació o absència d'aïllament tèrmic en façanes:

Localització: Totalitat dels panells prefabricats que componen les quatre façanes.

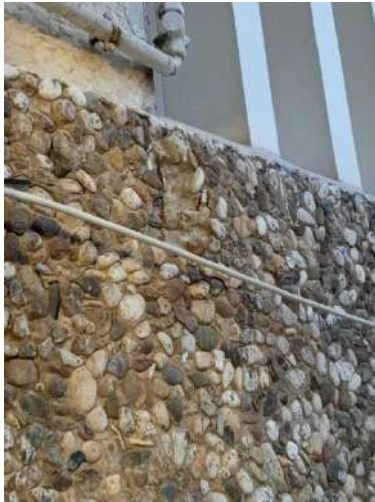
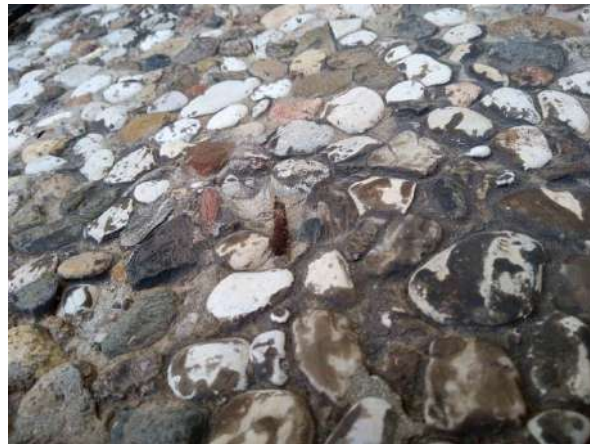
**DETALL PANELLS FAÇANA**

- Degradació de l'acabat dels panells i elements prefabricats de tancament de façana:

Descripció: Deteriorament i despreniment de l'acabat del revestiment dels panells de formigó per corrosió de l'armat interior i per la desaparició del material de segellat de juntes.

Localització: Generalitzat als panells de la façana nord-oest i sud-est.

- Repicat dels revestiment a la zona de fissures fins arribar a l'armat de la llosa.
- Neteja i eliminació de l'òxid dels ferros amb raspall de raspall de pues metàl·liques.
- Passivat d'armadures amb l'aplicació de protector adherent al formigó.
- Reconstrucció volumètrica amb aplicació de morter reparador amb components txicotròpics.

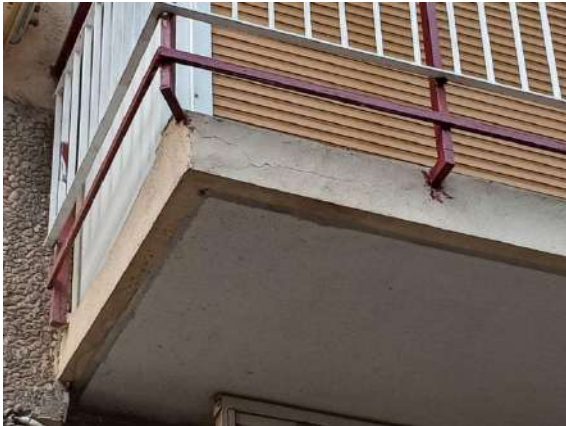
**DETALLS ENCASTAMENTS BARANES BALCONS**

- Fissures en material de recobrimnt:

Descripció: Fissures en el material de recobrimnt dels cantells de balcó, derivada de la degradació de l'element estructural, sobretot als encastaments de les baranes, que es fan directament en aquests.

Localització: Observades a les lloses de balcons d'un 30% aproximat dels habitatges. No s'ha pogut verificar en la seva totalitat, degut a la presència d'escopidors inclinats d'alumini i tendals.

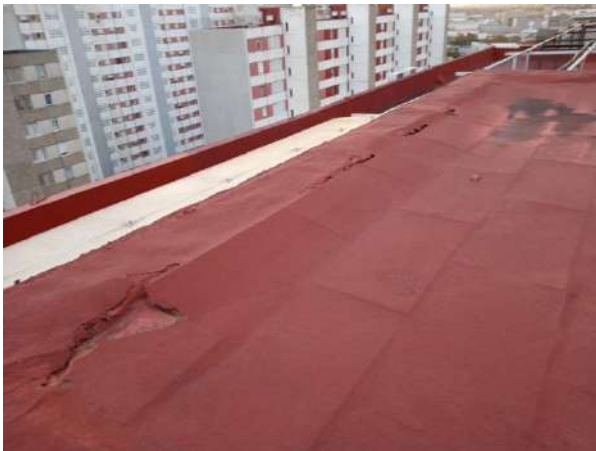
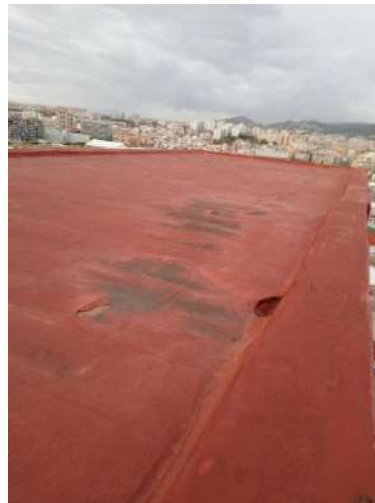
DETALL BADALOT

Descripció: Deteriorament de la capa de material impermeabilitzant (pintura de cautxú) que s'ha utilitzat com a sistema de reparació de les filtracions d'aigua de la coberta cap al pis inferior, cosa que indica que el material impermeabilitzant original també es troba en mal estat. No es considera una solució efectiva ni durable.

Localització: terrat del badalot de l'escala i ascensor.

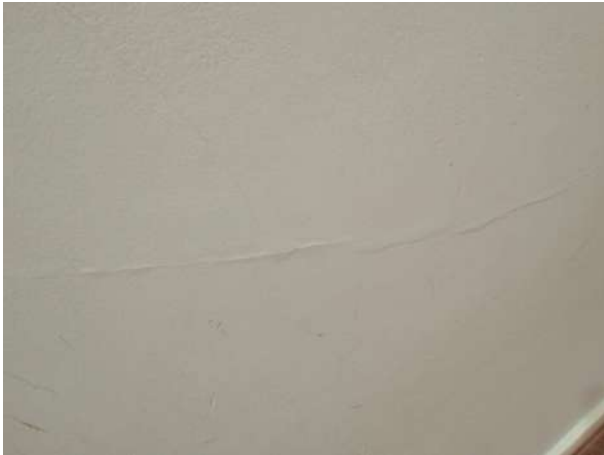
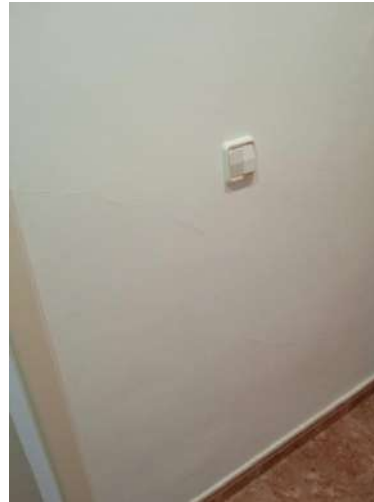
DETALL INTERIOR ENVANS

- Fissures en envans :

Descripció: petites fissures als envans interiors de distribució dels habitatges de plaques de guix.

Localització: localitzacions diverses, però mínimes.
