CONSOLIDACIÓ I ADEQUACIÓ DE DIVERSES
NAUS A CAN TRINXET

L'Hospitalet de Llobregat

Estructura estat actual

E-D01

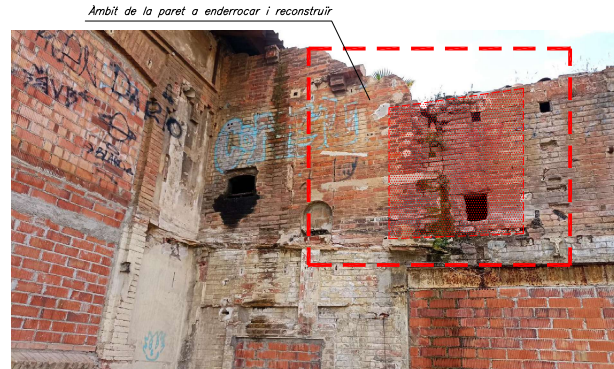
VISTA EXTERIOR DE LA ZONA A REPARAR

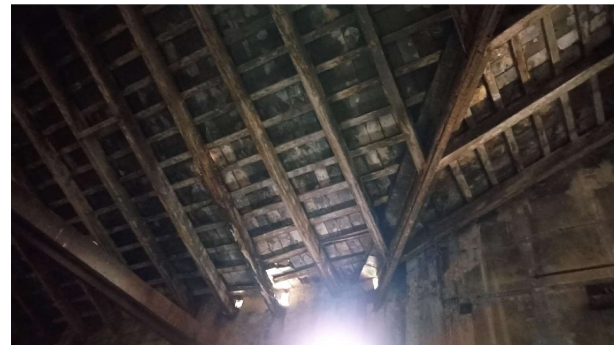
VISTA INTERIOR DE LA ZONA REPARAR

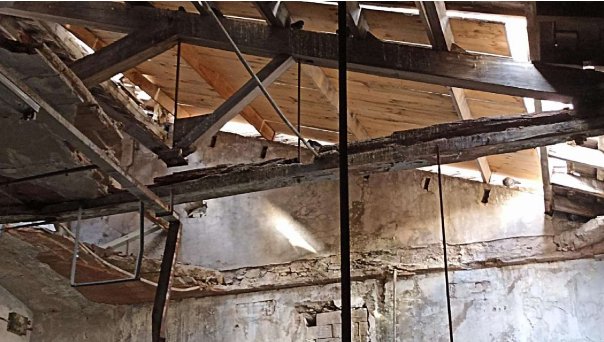
DETALL DE L'ESTAT ACTUAL D'ALGUNES ENCAVALLADES

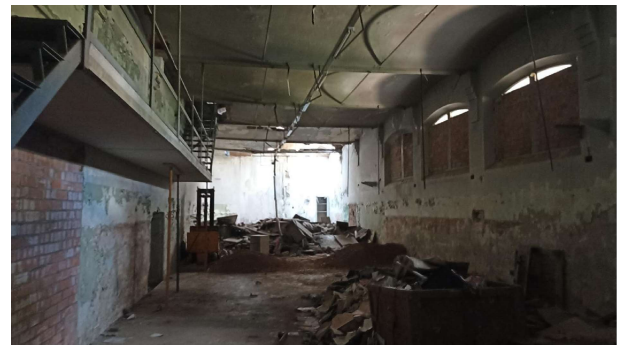
VISTA GENERAL DE LA NAU A APUNTALAR
