Assumpte            **Informe tècnic**  
Expedient de        COEM - Contractació per via d'emergència d'obres, serveis i subministraments  
Núm. expedient    COEM/2024/8

## **Informe tècnic per la necessitat de contractar mitjançant tramitació d'emergència els serveis i les obres necessàries per evitar el risc imminent d'esfondrament al traçat del col·lector de la plaça de l'Onze de Setembre, número 2**

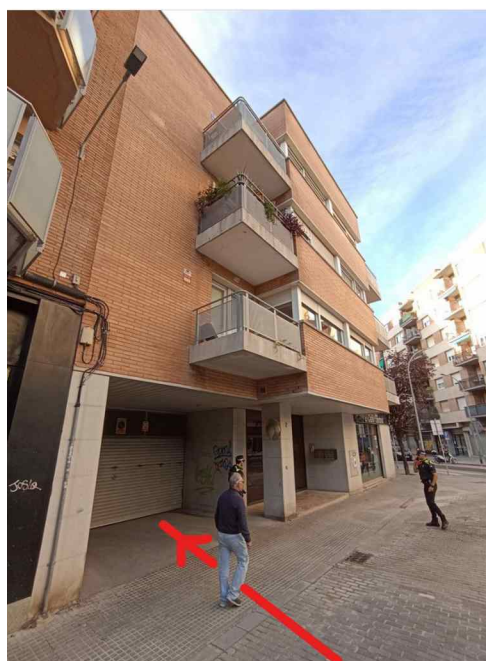
Vista de la zona d'accés amb el traçat del col·lector en vermell

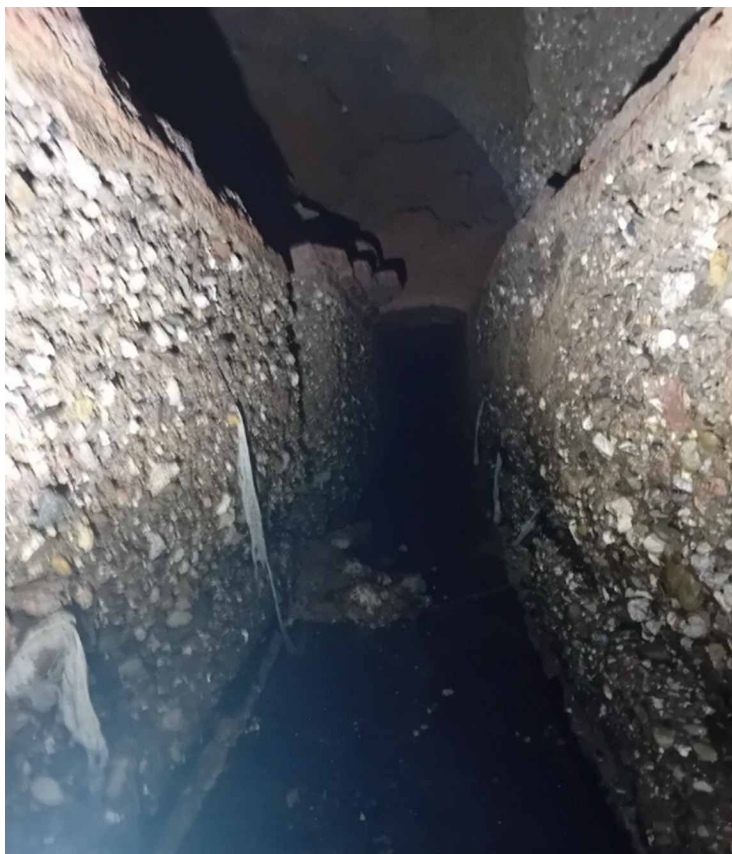
- El col·lector col·lapsat a uns 3 m del pou de registre de la plaça creant un esvoranc. El sostre del col·lector és inexistent i ha marxat la terra de sobre fins a una alçada de 3m aproximadament.
- A uns 7 metres del pou de registre de la plaça, s'observa un segon esvoranc sota el garage comunitari. Aquí el sostre del col·lector també ha col·lapsat i la terra de sobre el col·lector i del voltant del pou que està a l'interior del garatge ha desaparegut, deixant el pou de registre a la vista.

A més, s'observa tot el col·lector molt deteriorat i amb les parets descalçades. Els dos esvorancs semblen recents, probablement ocorreguts en els últims episodis de tempestes a la ciutat. De fet, en el vídeo de la inspecció feta amb càmera, no s'observen aquests col·lapses. En qualsevol cas, cada avinguda d'aigua arrossega el terreny que troba als esvorancs, fent-los de majors dimensions, pel que ara cal evitar de forma immediata que els esvorancs creixin i arribin a posar en perill la fonamentació de l'edificació que hi ha a sobre. A més, la resta de col·lector inspeccionat entre els dos esvorancs està en un estat pèssim, i la resta de volta que encara no ha caigut del sostre està patint moviments que la separen visiblement de la terra del voltant. Aquest fet evidencia que el deteriorament d'aquest col·lector està evolucionant actualment, i que per tant la resta de sostre del col·lector pot col·lapsar en qualsevol moment. Tampoc coneixem l'estat del col·lector aigües avall i aigües amunt de la inspecció feta i que passa per sota d'edificacions. Per tant, cal actuar de forma imminent i amb la màxima celeritat, per tal d'evitar que els esvorancs evolucionin i arribin a posar en perill la fonamentació de les edificacions que hi ha a sobre. Es tracta d'una situació sobrevinguda, ja

Esvoranc sota aparcament: Vista de col·lector col·lapsat, parets descalçades, i el sostre totalment desaparegut, generant una gran cavitat.

Caldrà reparar el col·lector trencat i reomplir els buits creats pels esvorancs, tasques tècnicament molt complexes degut a la fondària del col·lector i que part d'aquest transcorre per sota d'edificacions. També caldrà inspeccionar la resta de col·lector, per conèixer si hi ha més esvorancs.

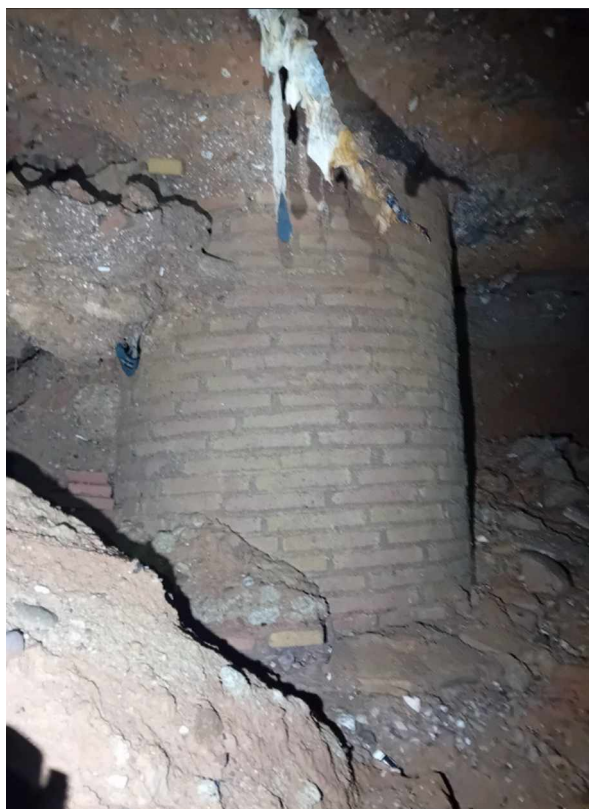
Detall del pou just sota l'aparcament, on la terra del volant ha desaparegut totalment

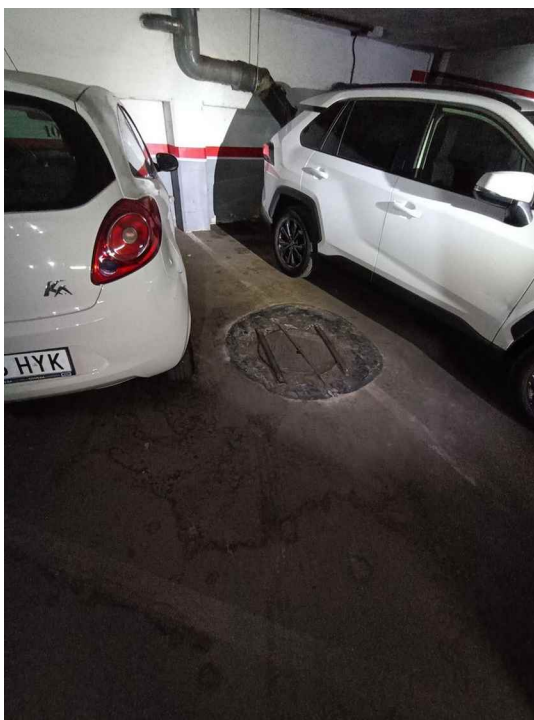
Detall de la tapa del mateix pou, a dins de l'aparcament, planta -3

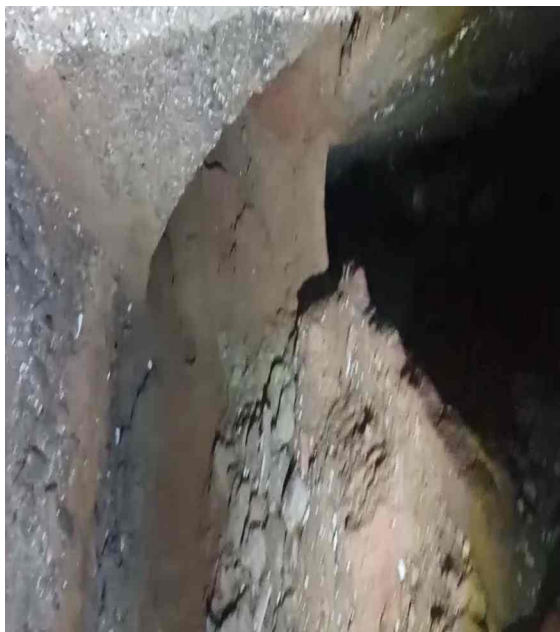
Espai buit sobre el col·lector trencat.  
Les pedres soltes evidencien que es tracta  
d'un col·lapse molt recent

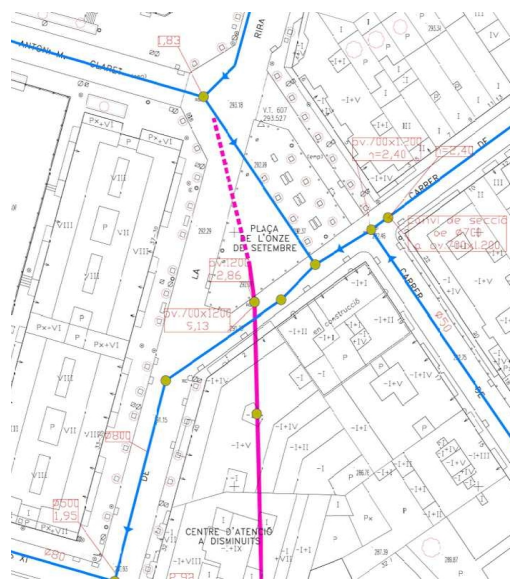
Croquis orientatiu traçat col·lector en  
magenta.

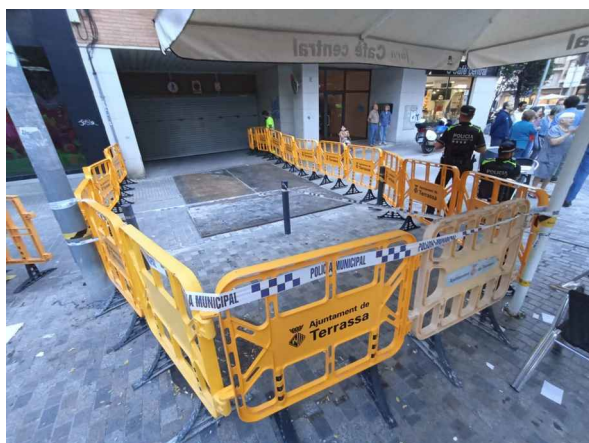
Tall de carrer i protecció zona sortida  
aparcament

Actualment s'ha protegit la vorera amb planxes, s'està buidant de vehicles el garatge i s'ha tallat al trànsit del carrer. Tot per evitar transmetre qualsevol vibració al col·lector i al terreny, que pugui empitjorar la situació. De fet en la inspecció s'ha constatat que amb el pas de vehicles anava caient més terreny.

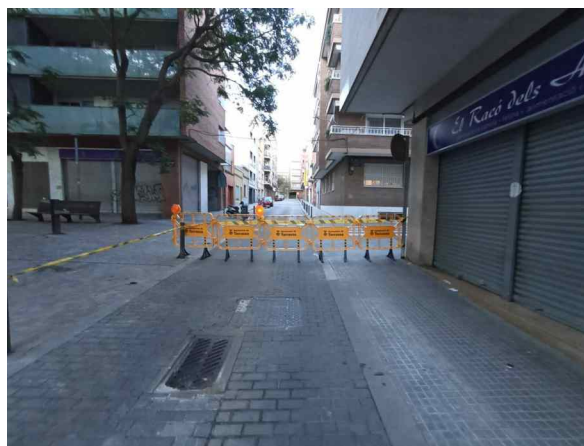
Tall de carrer per evitar l'entrada  
de vehicles al vial i a l'aparcament
