# **EVALUACIO DE SEGURETAT D'ACCÉS A LES COBERTES DELS EDIFICIS PUBLICS DE BEGUES**

## **AJUNTAMENT DE BEGUES DOCUMENT TÈCNIC PER L'EVALUACIO DE SEGURETAT D'ACCÉS A LES COBERTES DELS EDIFICIS PUBLICS**

**Octubre/2024**

**Expedient: 1403-3978-2023**

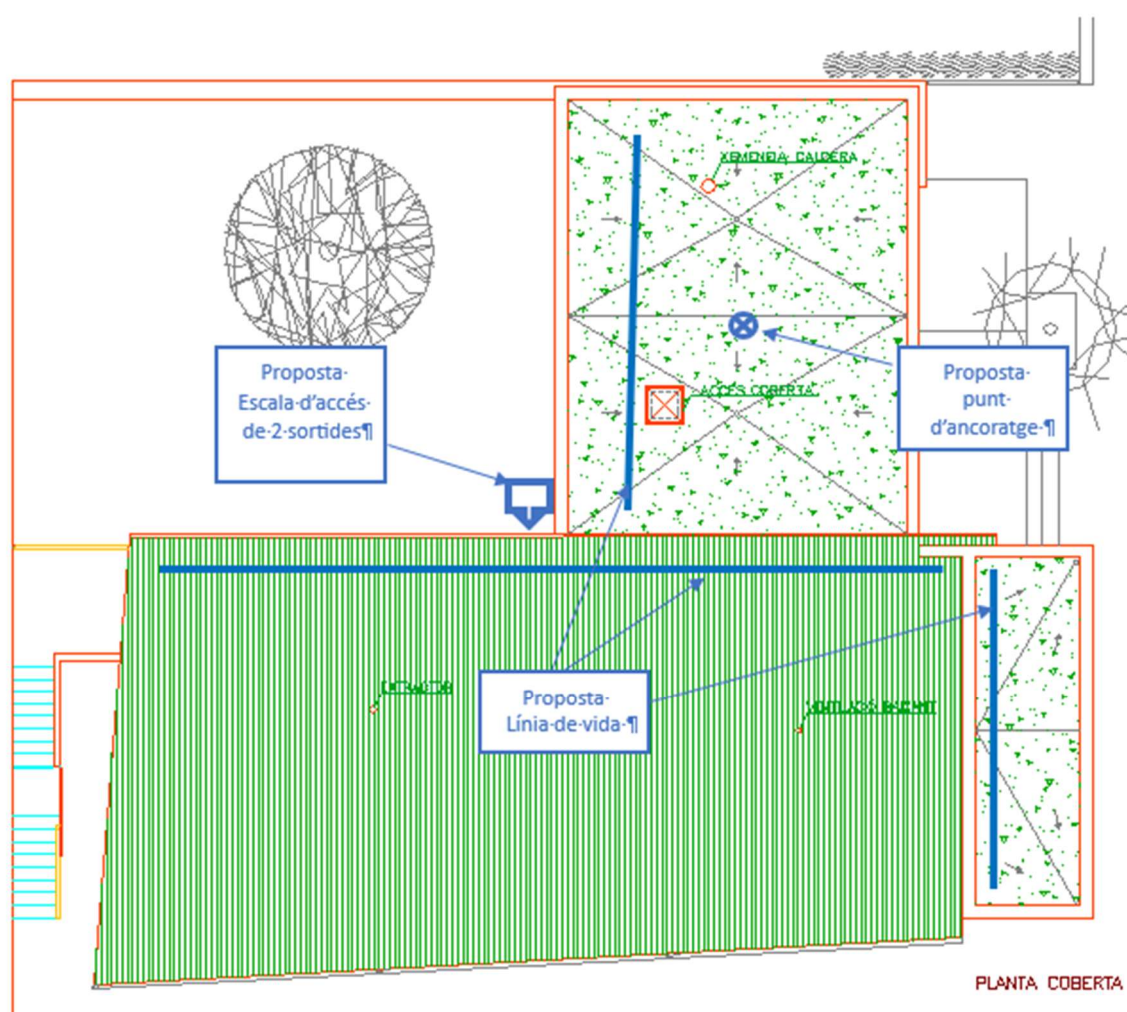
## 5.5. Plànols implantació dels sistemes de seguretat

Per accedir a la 3a coberta des de la línia de vida col·locada al carener de la coberta inclinada, es proposa la col·locació d'una altra línia de vida accedint per una escala de ma inferior a 3m, que permetrà fer treballs de manteniment d'aquesta última coberta.

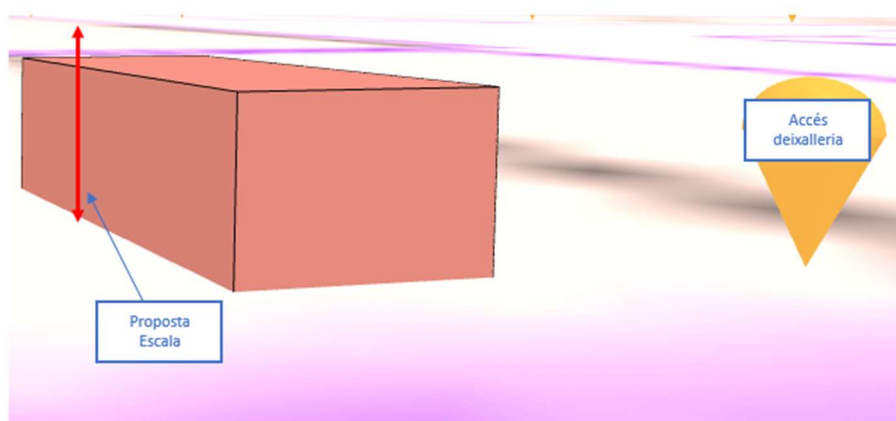
### 6.5. Plànols implantació dels sistemes de seguretat

La mateixa protecció anticaïda retràctil permetrà el moviment dins la coberta, per realitzar els manteniments.

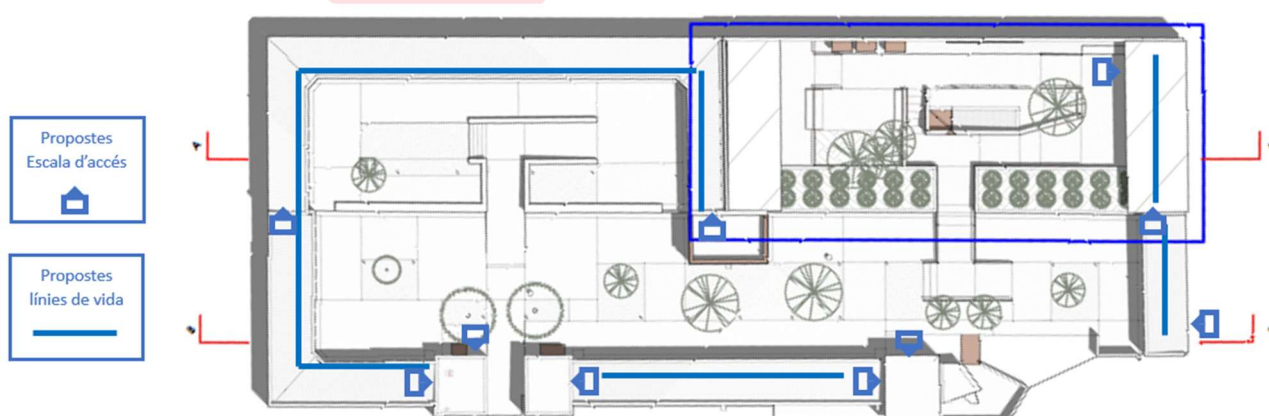
### 7.5. Plànols implantació dels sistemes de seguretat

Per transitar entre les diferents cobertes es proposa la distribució de diferents línies de vida des de l'accés a cobertes per a cada un dels edificis.

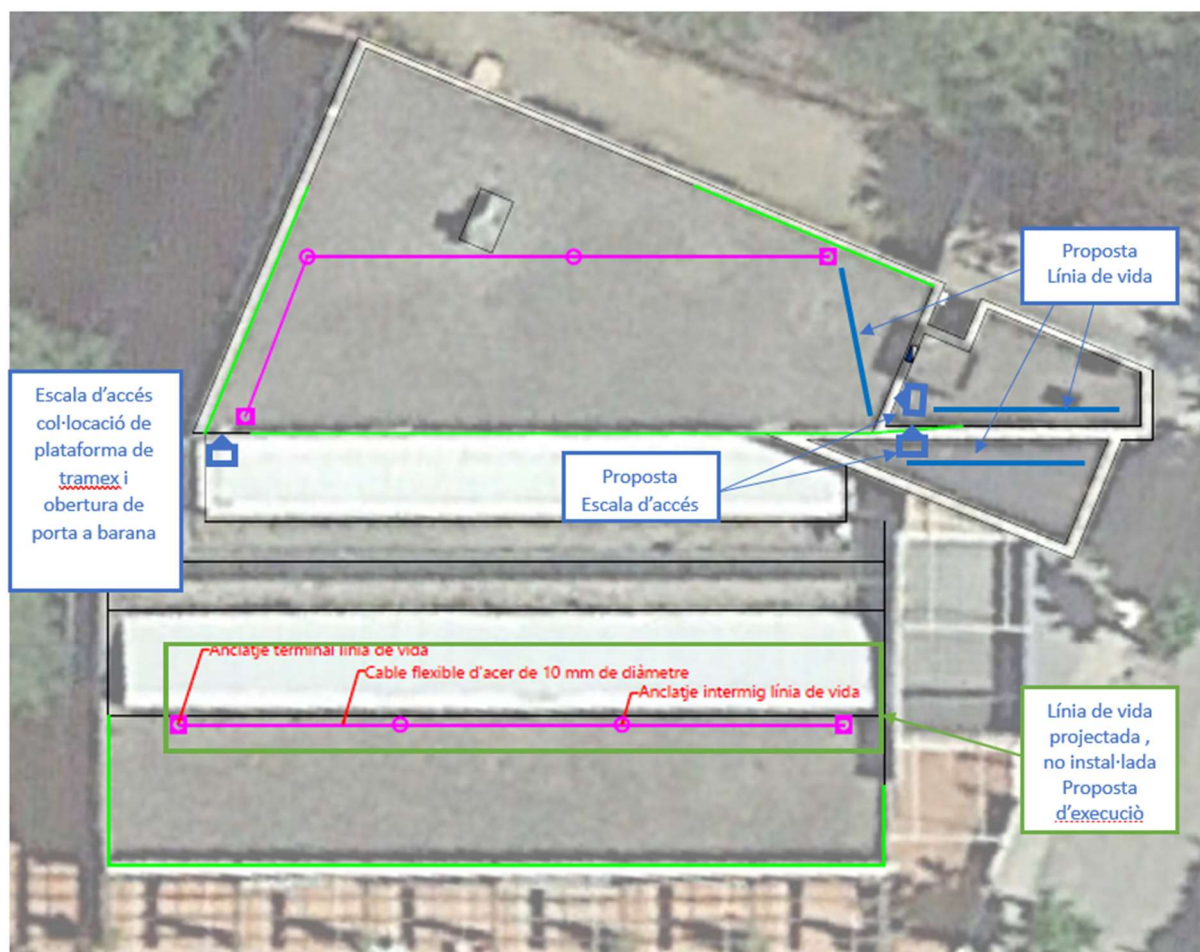
## 9.5. Plànols implantació dels sistemes de seguretat

Execució de plataforma de tramex per accedir a l'escala sense trepitjar coberta inclinada de xapa metàl·lica grecada, i formació de porta d'accés a la barana per permetre l'accés

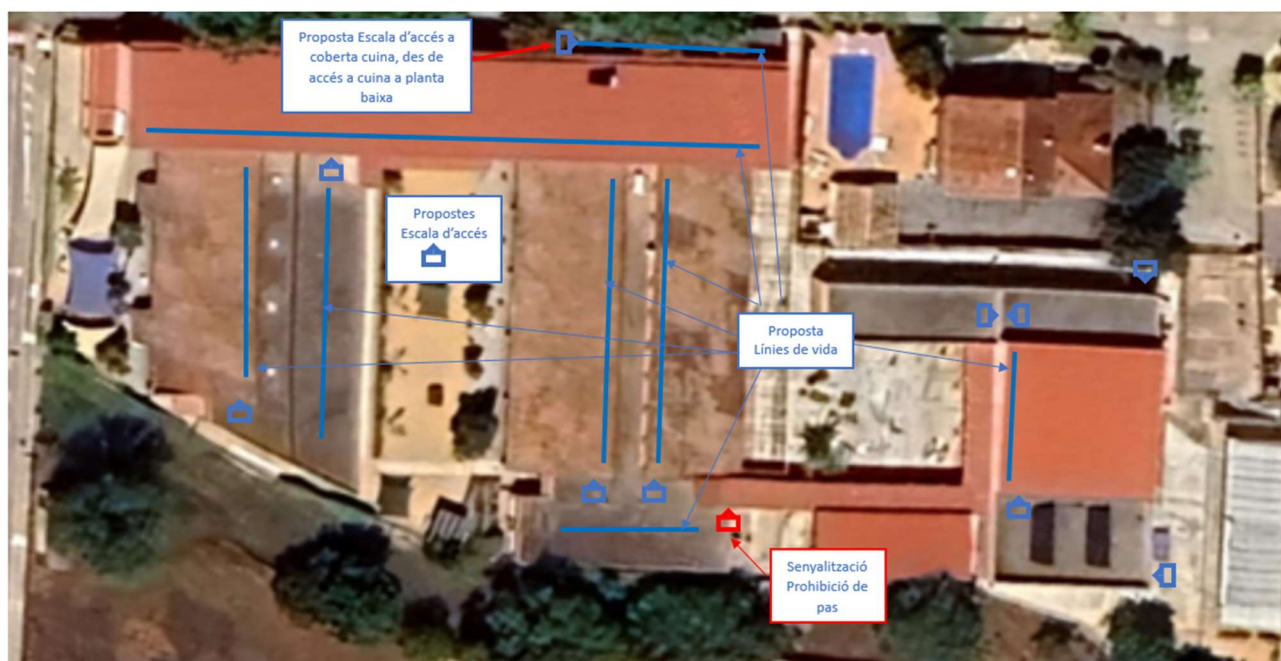
## 10.5. Plànols implantació dels sistemes de seguretat

Per accedir a la coberta inclinada de xapa grecada, es proposa escala de gat amb protecció d'esquena i/o protecció anticaïda (anti-caiguda) retràtil. (3m), accedint a al carener de la coberta., i la col·locació de línia de vida al carener (14m).

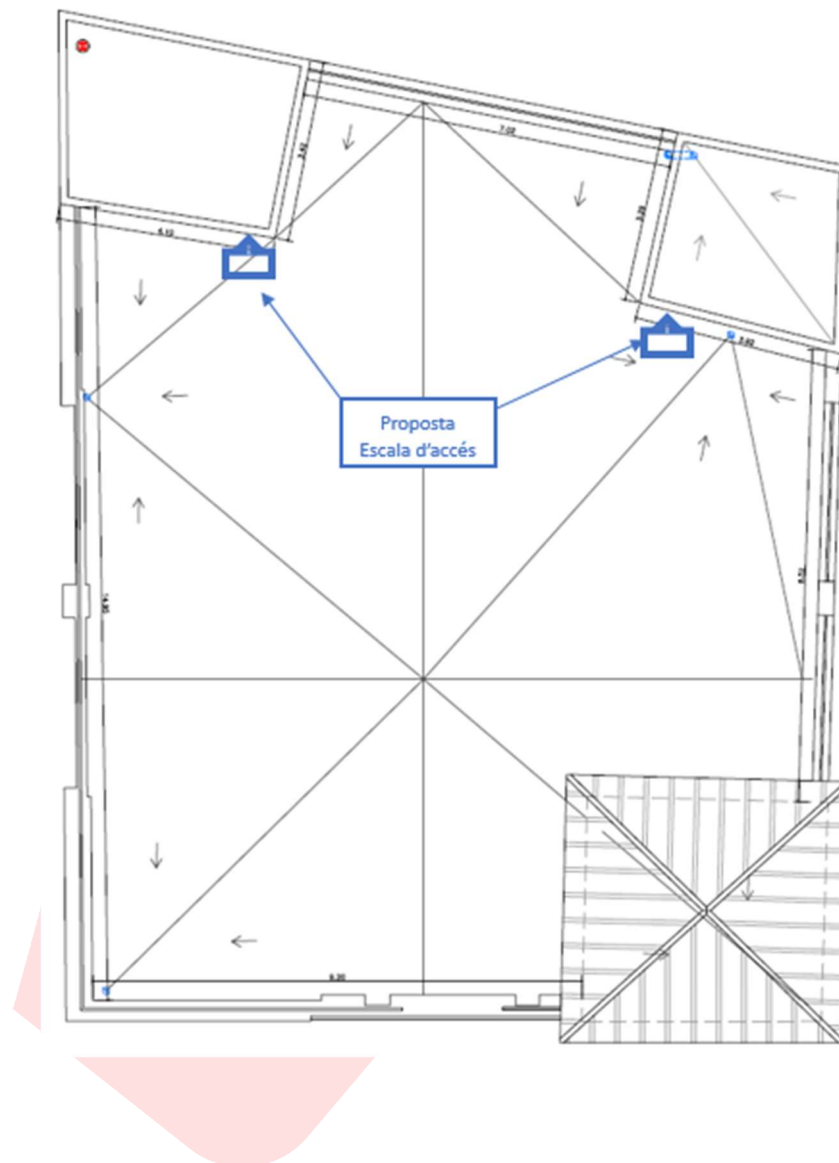
## 12.5. Plànols implantació dels sistemes de seguretat

Es proposa la col·locació d'un escala de gat exterior fixa (<3m), amb protecció d'esquena i/o protecció anticaïda (anti-caiguda) retràctil ala dos volums que disposen de coberta plana. Un cop accedit a coberta ja existeixen baranes que permeten el transit a coberta amb seguretat, i el mateix retràctil de l'escala permet el moviment lligat, degut a les petites dimensions de aquest dos nuclis. El tercer volum disposa d'una coberta inclinada a quatre aigües, acabada amb lames aparentment de coure amb acabat oxidat. Degut a la tipologia y disposició de panels no es considera viable col·locar línies de vida. També es considera una coberta de baix manteniment.

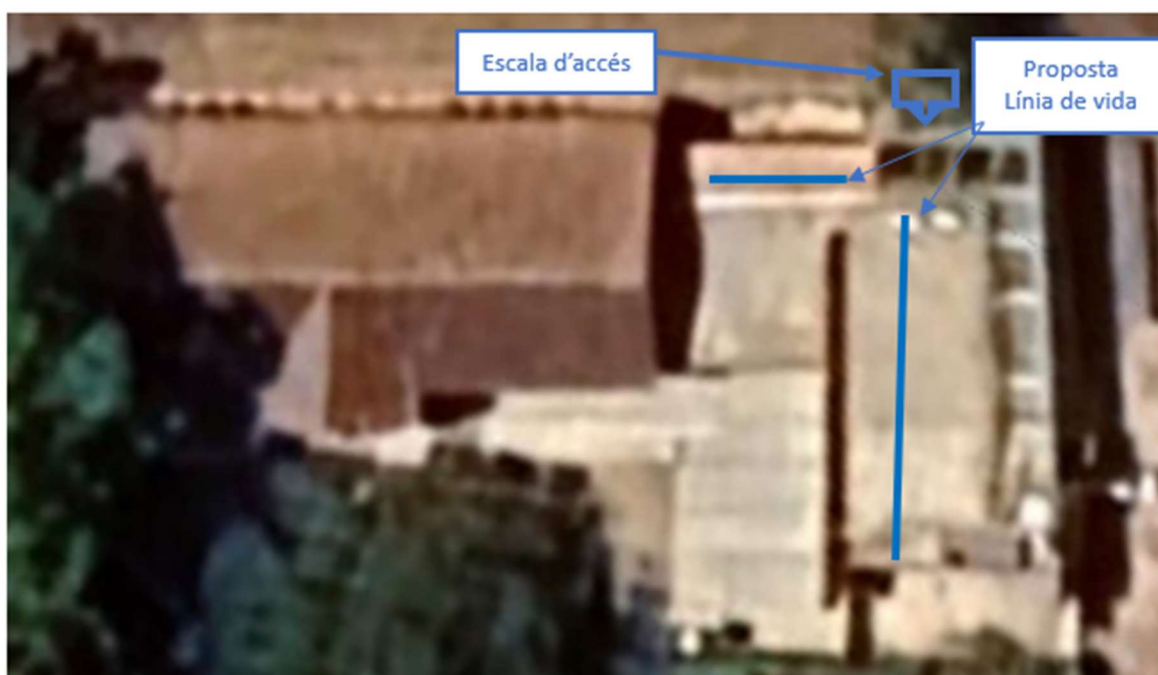
### 13.5. Plànols implantació dels sistemes de seguretat

Es proposa la col·locació d'un escala de gat exterior fixa (5m), amb protecció d'esquena i/o protecció anticaïda (anti-caiguda) retràctil, amb porta d'accés restringit. Per accedir al edifici annex de coberta plana i una línia de vida distribuïda per les dos cobertes planes.

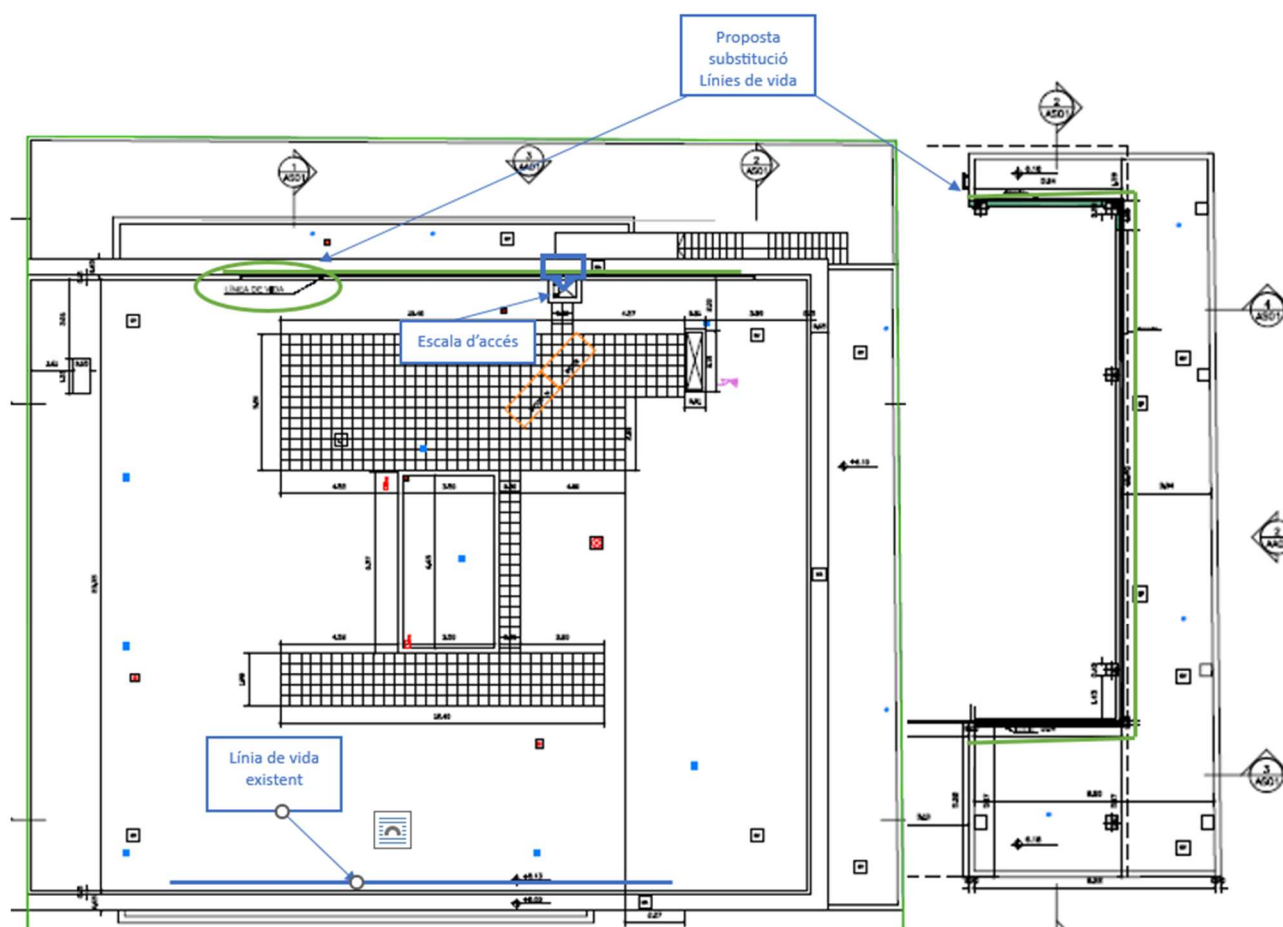
## 14.5. Plànols implantació dels sistemes de seguretat

Línia de vida sota aler (fotos 10 a 13). Es recomana substitució.

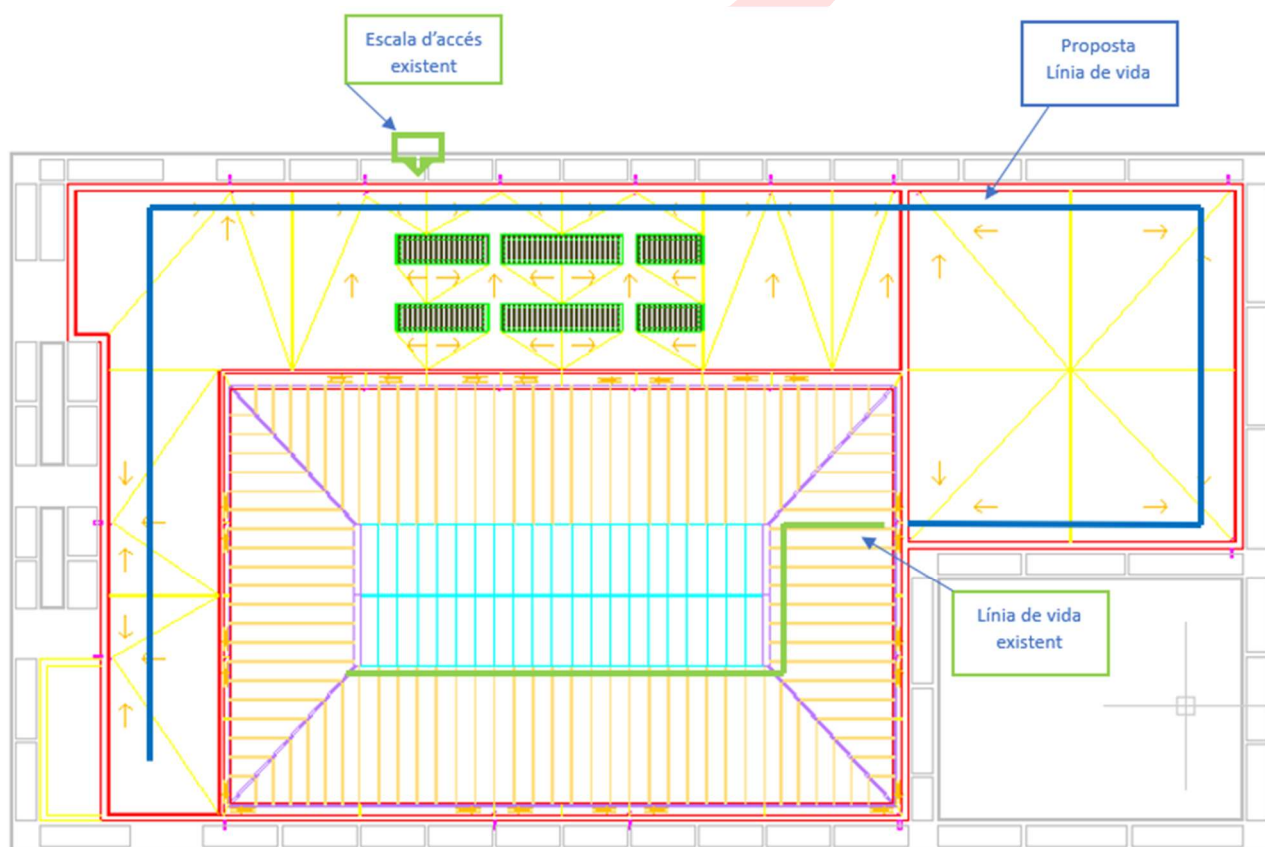
### 17.5. Plànols implantació dels sistemes de seguretat

Es necessari fer inspecció de la línia de vida i la col·locació de placa d'informació.

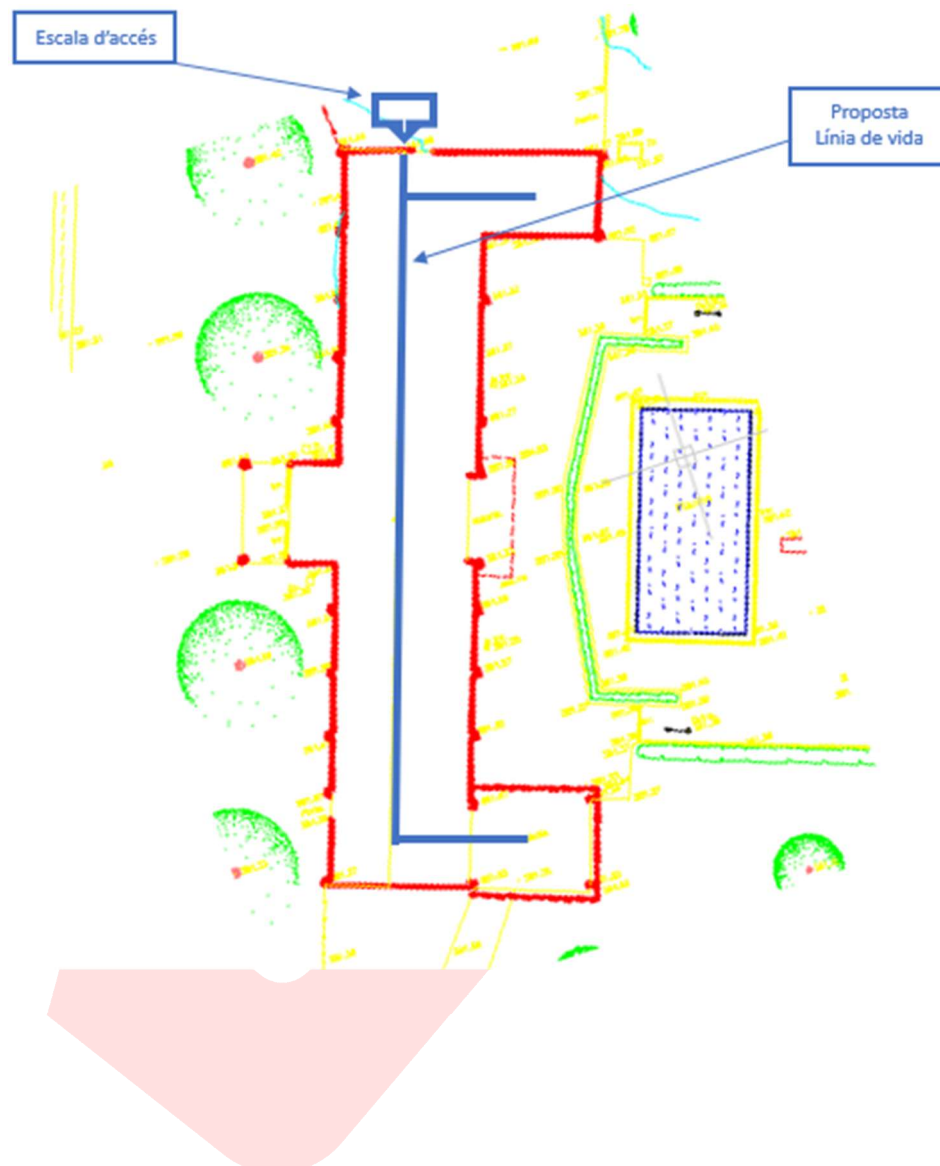
## 18.5. Plànols implantació dels sistemes de seguretat

Des de l'accés es disposarà de lineal de vida que recorrerà tot el carener de coberta .

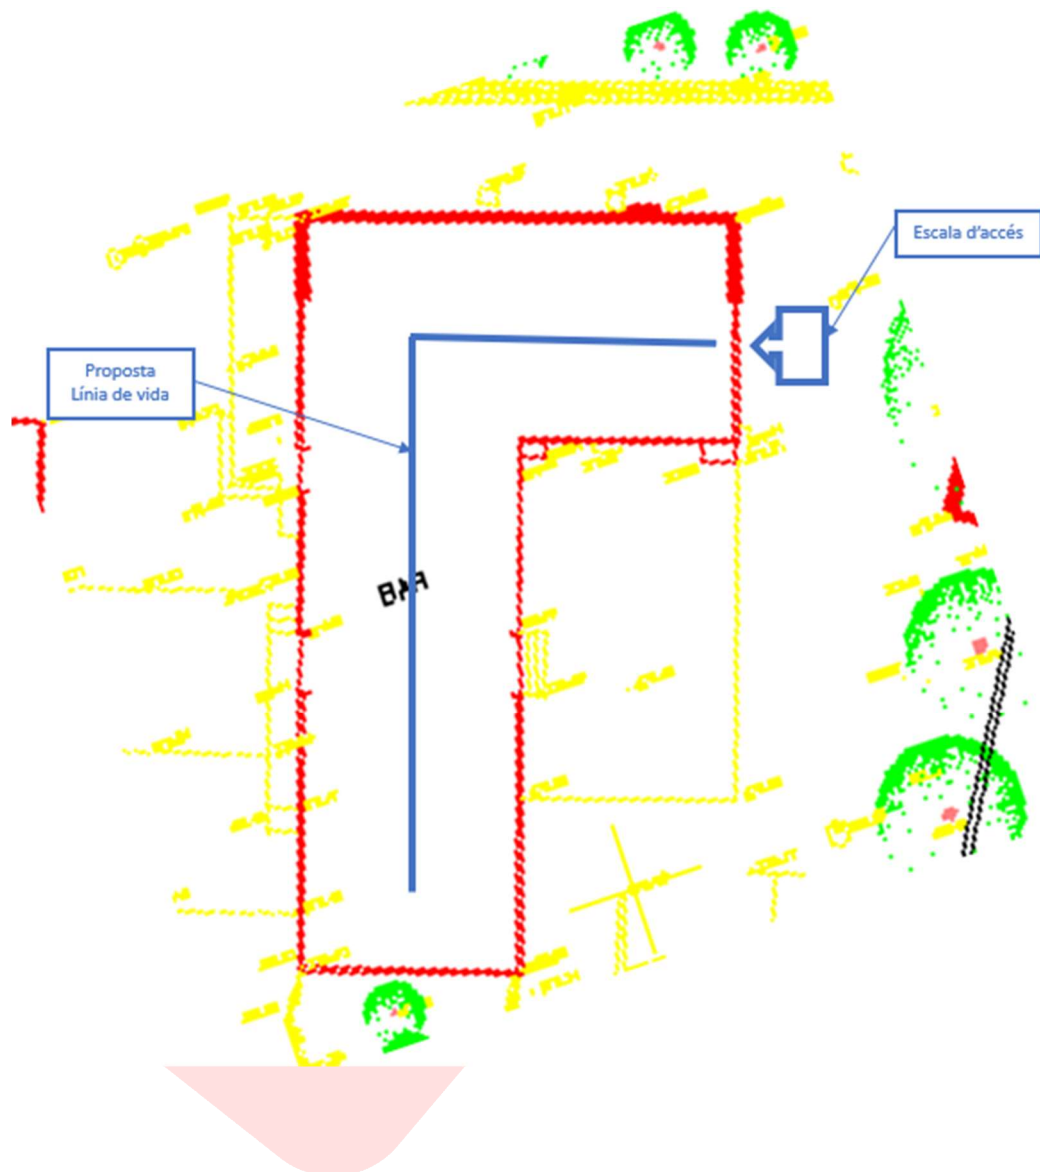
## 20.5. Plànols implantació dels sistemes de seguretat

Un cop a coberta es verifica que no hi ha ampits, per tant s'ha de disposar de línia de vida centrada a coberta que amb un dispositiu retràctil permetrà l'accés a tota la coberta.

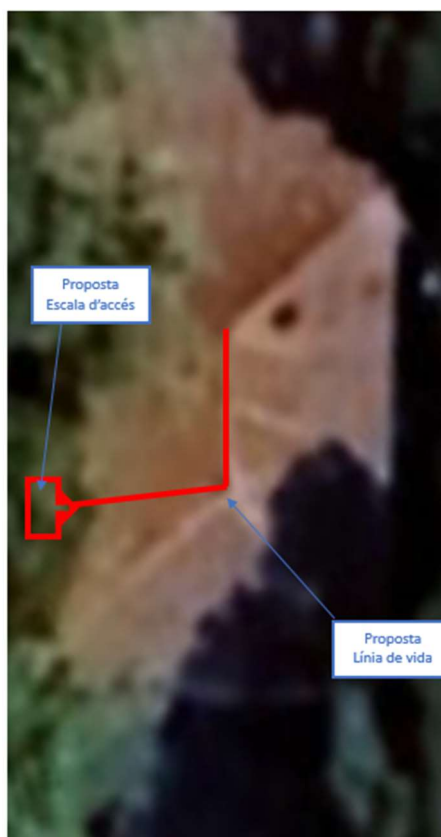
## 22.5. Plànols implantació dels sistemes de seguretat

Des de l'escala i fins el carener, i recorrent tot el carener es `proposa la col·locació d'una línia de vida .

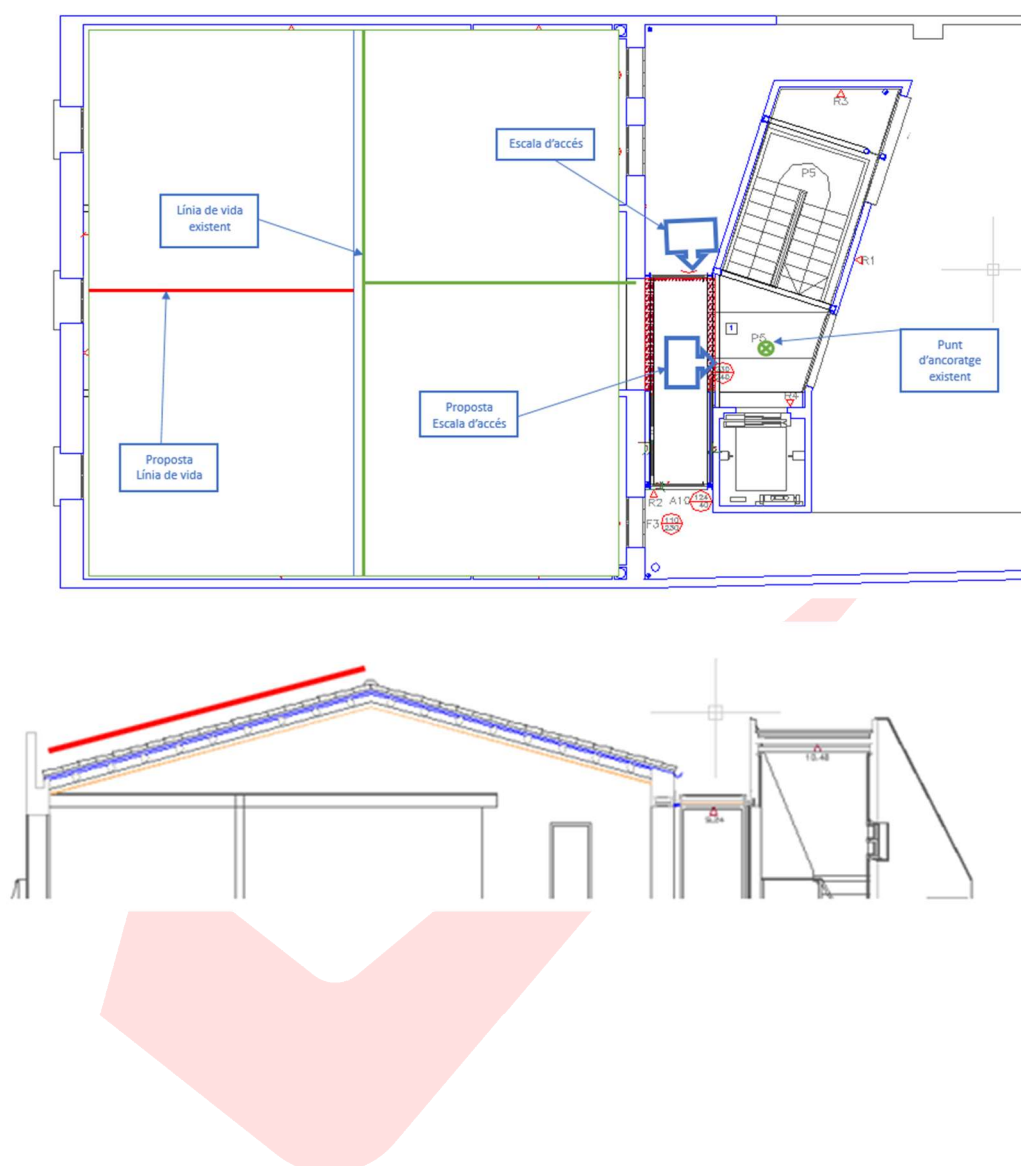
## 23.5. Plànols implantació dels sistemes de seguretat

Línia de vida existent. Es proposa la revisió de la línia de vida y la col·locació de placa de senyalització i ús,
