# **MEMÒRIA VALORADA**

## **DE LES OBRES DE REPARACIÓ I MANTENIMENT DE**

### **L'EMISSARI SUBMARÍ DE LLANÇÀ**

Expedient número 2025/530

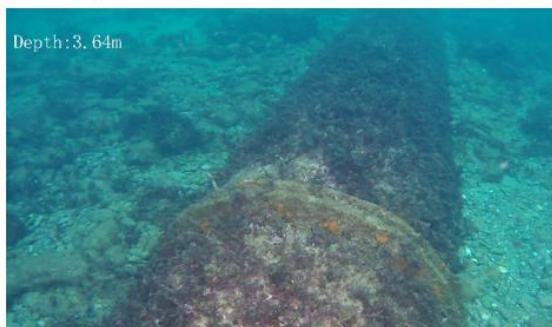
Unió 2 sense protecció:

En concret, els tubs han perdut part del seu recobriment de formigó degut a l'acció dels temporals que pateix, i en conseqüència, part de l'ànima de ferro de la canonada ha quedat al descobert i desprotegida. Aquests punts descoberts de la canonada acceleren molt la degradació del material, i acaben convertint-se en perforacions per les quals pot sortir l'efluent.

A l'informe de la revisió de l'emissari efectuada el mes de juliol de 2024, s'inclouen les fotografies següents (Figura 2), on s'evidencien 4 unions i 2 colzes sense protecció que cal reparar.

Es protegiran les 6 unions de la zona de rompent mitjançant encofrat i resina especial. Una vegada s'hagi excavat suficient terreny, s'instal·larà el calaix al tub. El calaix tindrà una mida aproximada de 100 cm d'amplada × 100 cm d'alçada × 50 cm de profunditat i es portarà preparat en dues seccions iguals (la inferior i la superior).

S'emplenarà el calaix per la part superior amb resina bicomponent, aconseguint així el segellat de la fuga existent a la canonada (Figura 4 i Figura 5).

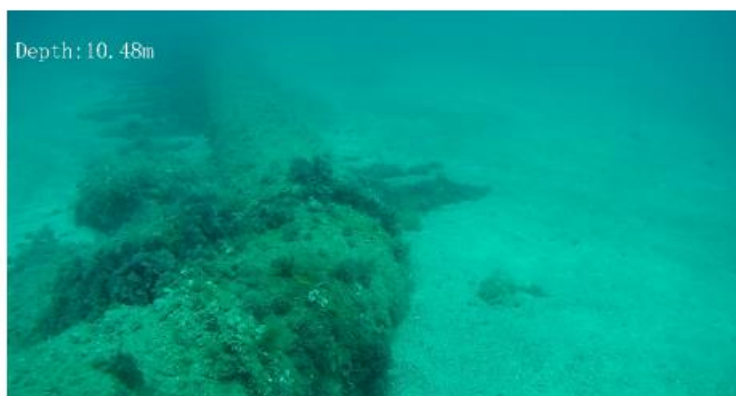
Colzes sense protecció, de moment no es detecta fuites, si cert desgast.

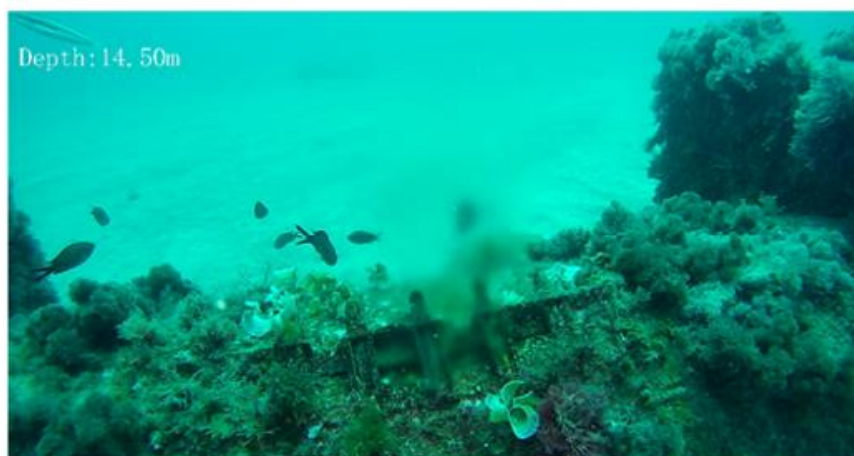
A més, la unió del tram final de dos tubs de PE també presenta pèrdues (Figura 3). Aquest punt va ser objecte d'una reparació efectuada l'any 2022, en què es va fer la reconexió dels dos tubs de PEAD tram mitjançant una peça d'unió especial en acer inoxidable. S'han tornat a identificar fuites en aquest punt que caldrà reparar.

**Figura 3.** Maniguet d'unió amb fuites (tram de canonada PEAD)

El primer pas per eliminar les pèrdues identificades en la unió del tram final de dos tubs de PE (Figura 3), serà neteja de la unió de reparació instal·lada al 2022 per recargolar-la i reajustar-la. En cas que el motiu de la fuga fos el trencament de la unió, caldrà substituir-la per una de nova.
