Assumpte            **Informe tècnic**  
Expedient de        COEM - Contractació per via d'emergència d'obres, serveis i subministraments  
Núm. expedient    COEM/2024/8

## **Informe tècnic per la necessitat de contractar mitjançant tramitació d'emergència els serveis i les obres necessàries per evitar el risc imminent d'esfondrament al traçat del col·lector de la plaça de l'Onze de Setembre, número 2**

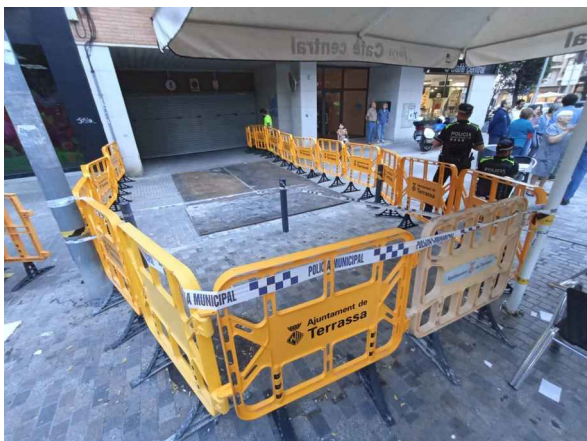
Actualment s'ha protegit la vorera amb planxes, s'està buidant de vehicles el garatge i s'ha tallat al trànsit del carrer. Tot per evitar transmetre qualsevol vibració al col·lector i al terreny, que pugui empitjorar la situació. De fet en la inspecció s'ha constatat que amb el pas de vehicles anava caient més terreny.

Tall de carrer i protecció zona sortida  
aparcament

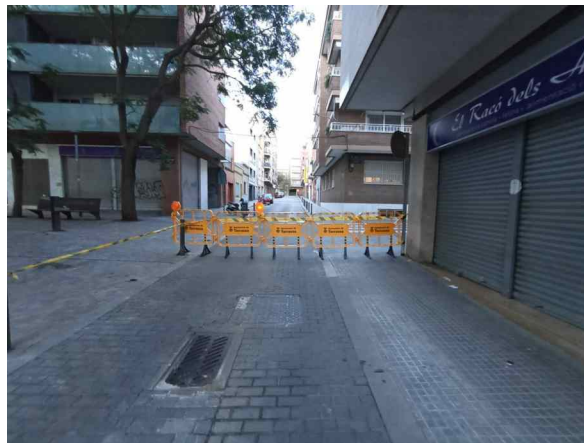
Tall de carrer per evitar l'entrada  
de vehicles al vial i a l'aparcament
