# **VALORACIÓ DEL COST D'OBERTURA PROVISIONAL DE PART DEL COMPLEX AQUÀTIC DANYAT PER LA INUNDACIÓ DEL DIA 12 DE JULIOL DE 2025**

**COMPLEX AQUÀTIC  
AJUNTAMENT DE VILAFRANCA**

Agost 2025

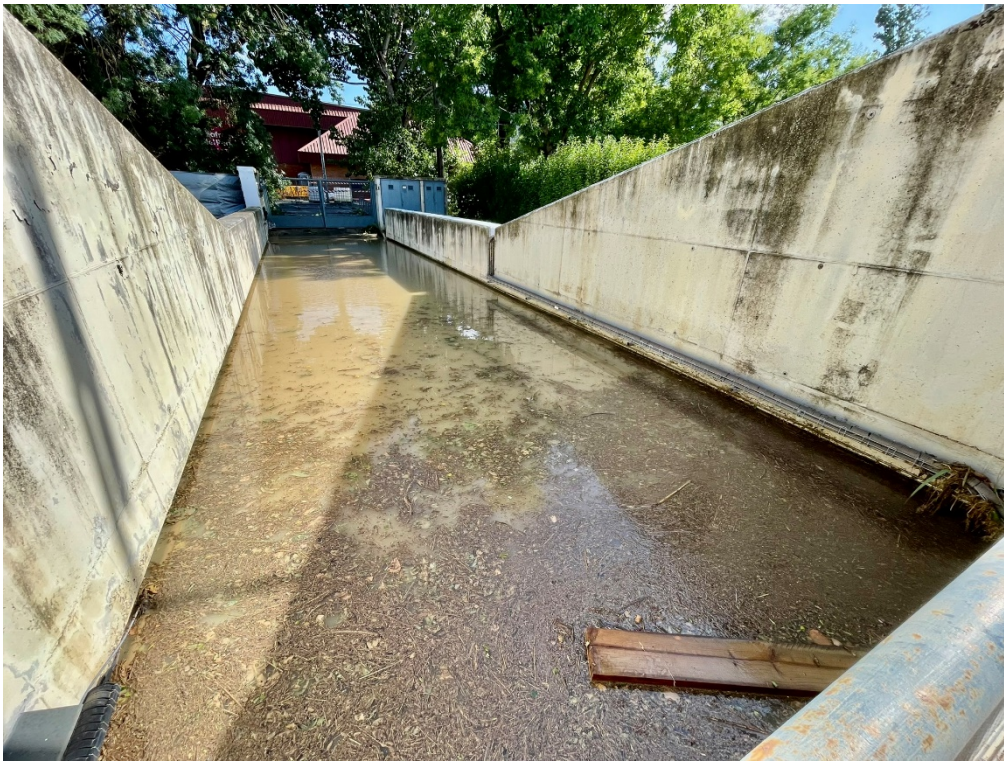
*F2. Rampa d'accés al soterrani després de l'aiguat.*

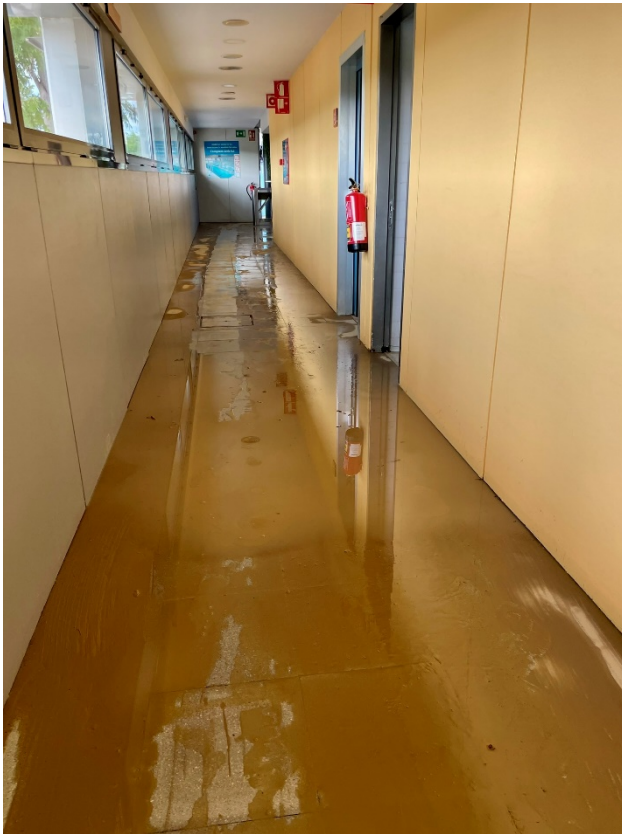
*F3. Planat baixa. Passadís d'accés a vestuaris.*

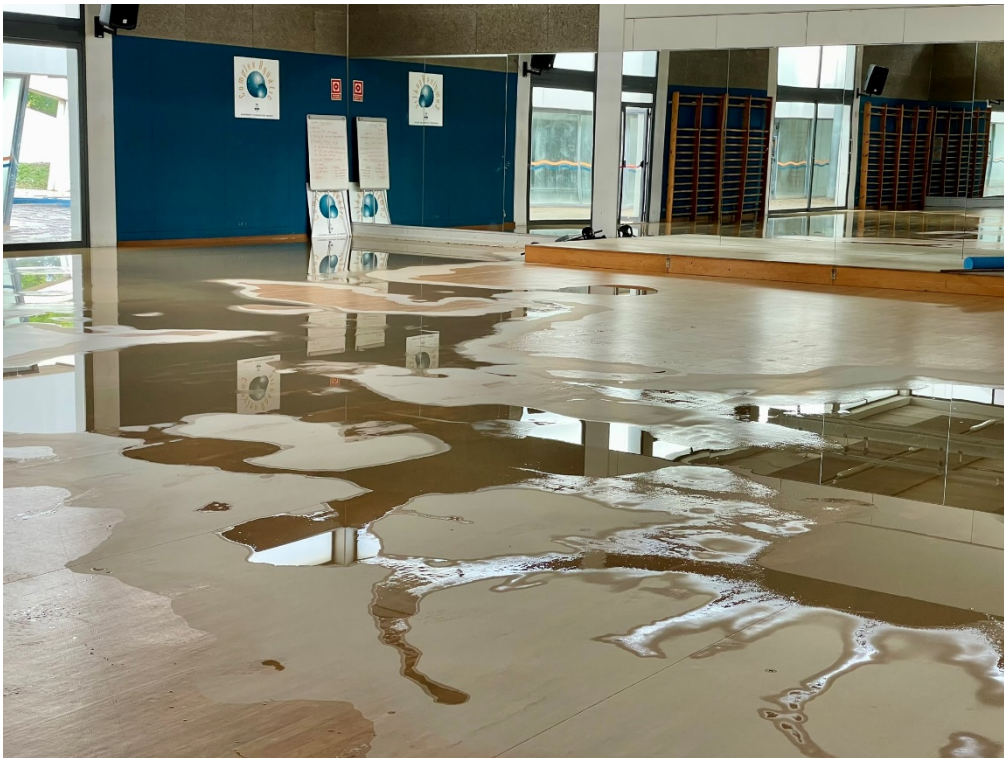
*F4. Planta baixa. Sala de fitness.*

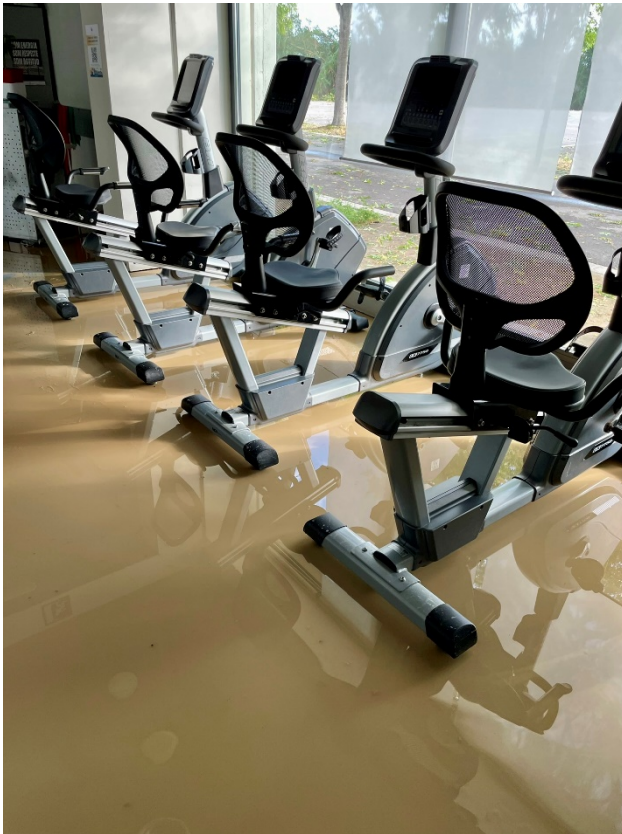
*F5. Planta baixa. Sala de musculació.*

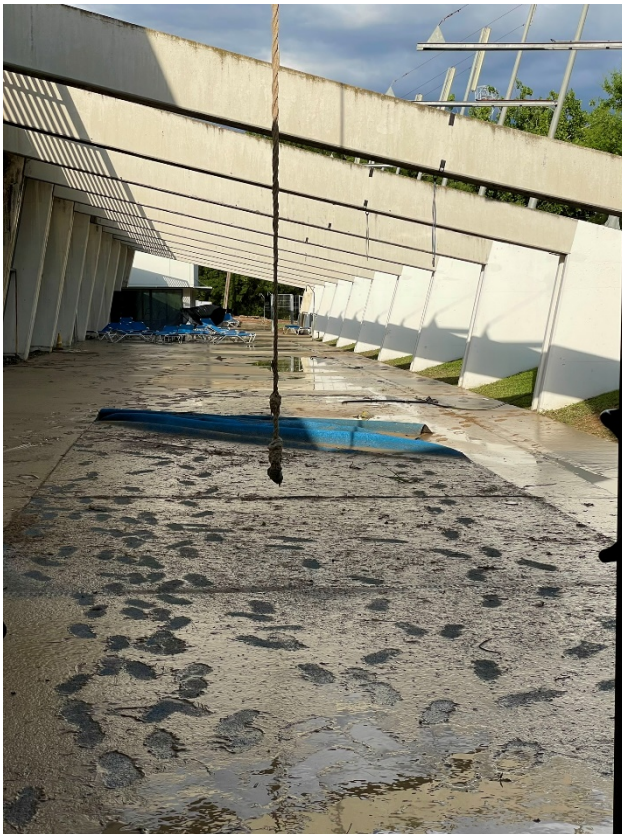
*F6. Zona exterior.*

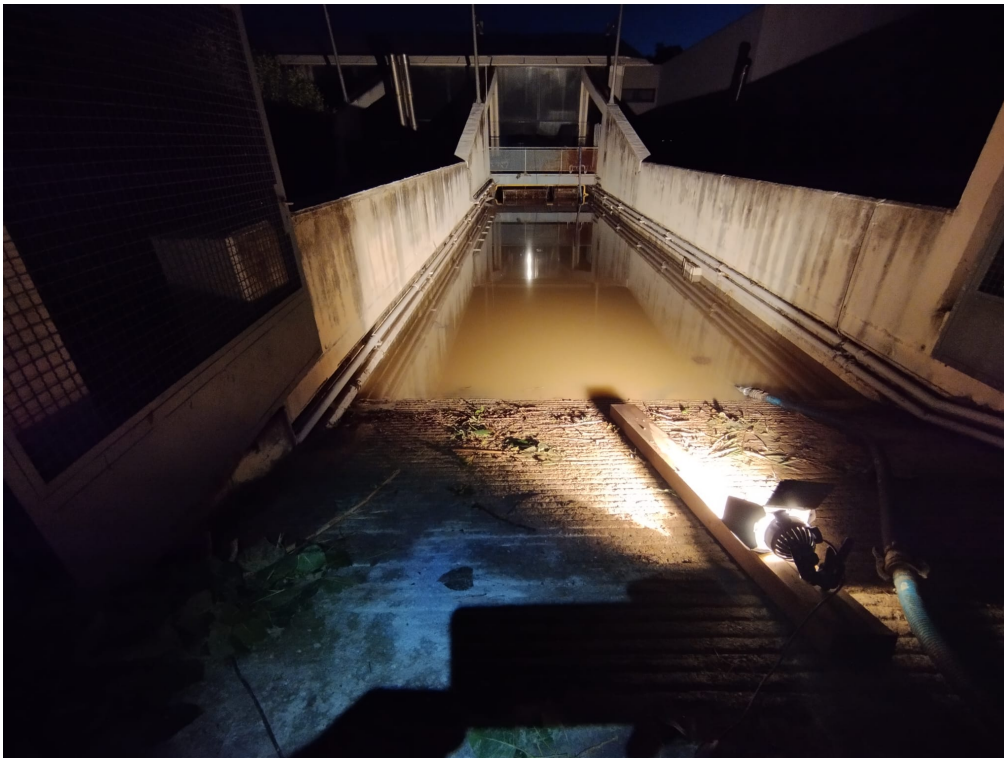
*F7. Rampa d'accés al soterrani durant el buidatge.*

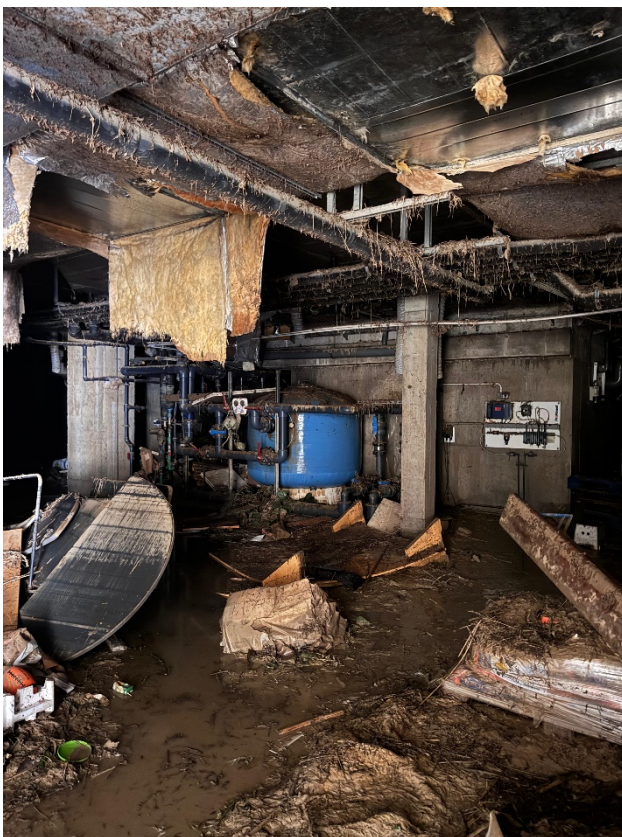
*F8. Planta soterrani. Zona filtratge després del buidat.*

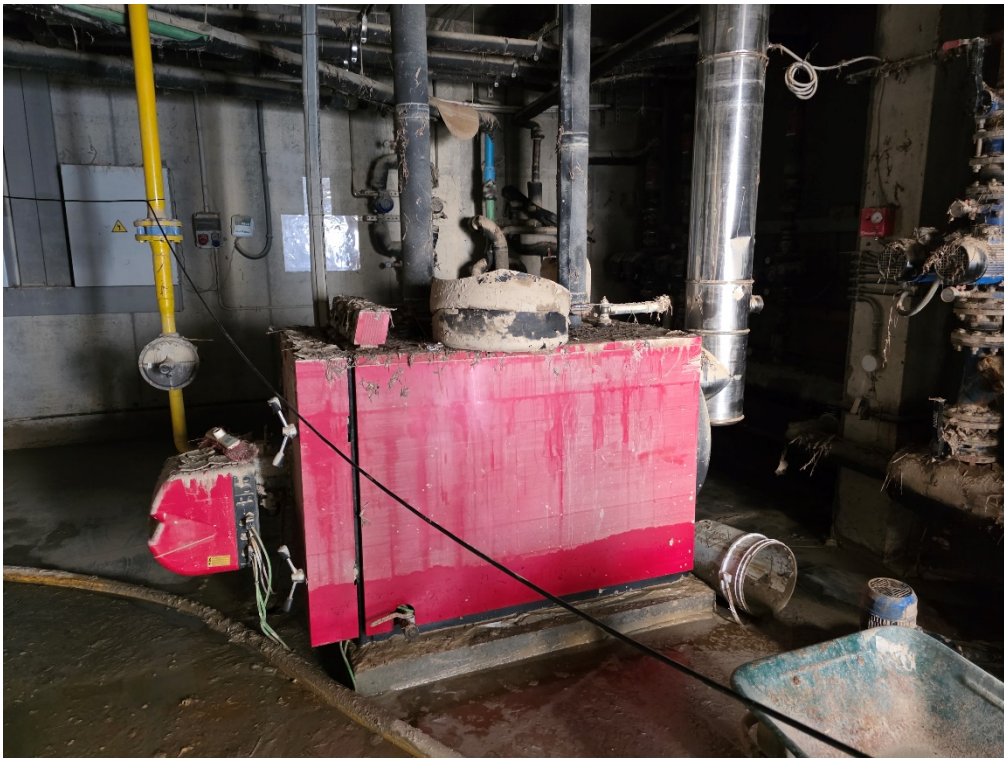
La inundació total de la planta soterrani de l'equipament va produir greus danys a les calderes i als seus equips complementaris com les bombes de recirculació, sensors de control i valvuleria. Els equips han patit una exposició prolongada a l'aigua i el fang que ha compromès la seva integritat funcional, requerint substitució total.

*F9. Planta soterrani. Sala de calderes 2 després del buidat.*

Caldrà disposar d'un subministrament alternatiu d'aigua calenta per tal d'habilitar entre 2 i 4 vestuaris. Es valora el cost d'instal·lació d'un sistema de producció d'ACS en una ubicació propera als vestuaris de forma temporal i que posteriorment es traslladarà a la seva ubicació definitiva i integrant-la en el nou sistema de producció d'ACS del complex. Caldrà també muntar noves bombes de recirculació i valvuleria. Tot segons normativa vigent.

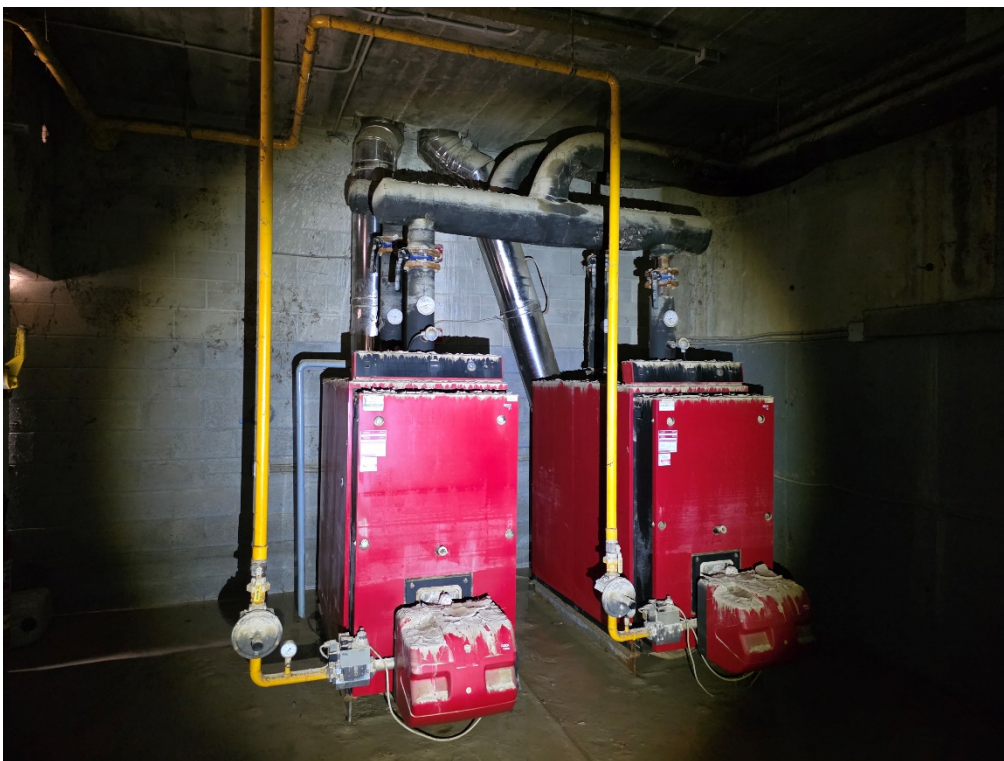
*F10. Planta soterrani. Sala de calderes 1 després del buidat.*

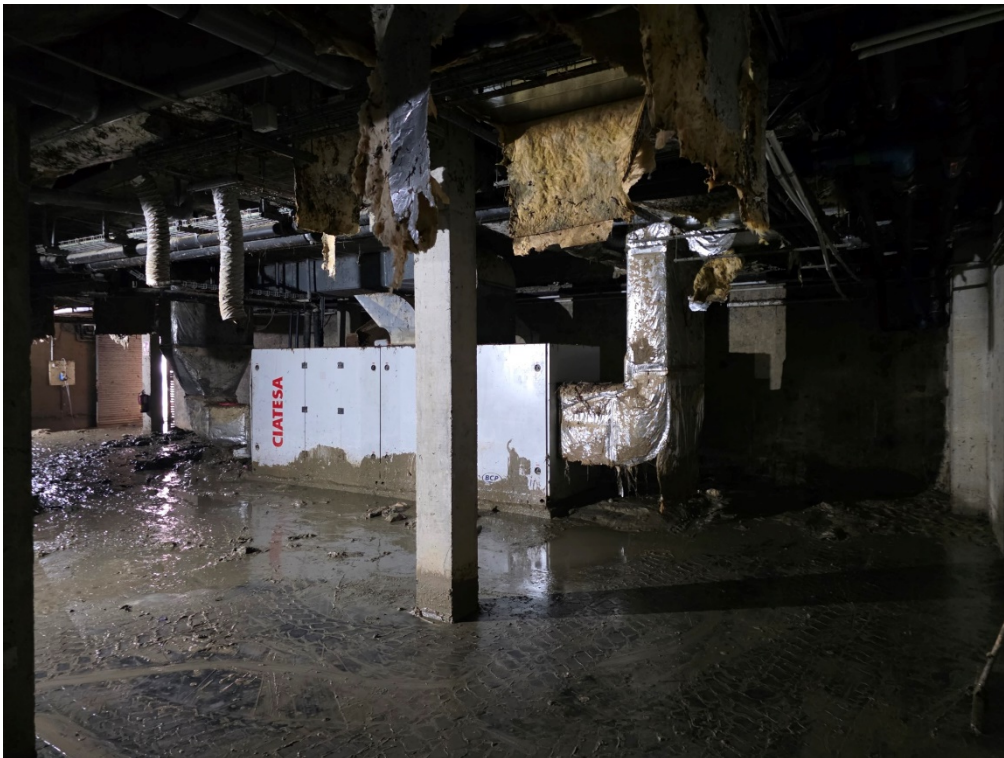
*F11. Planta soterrani. Deshumectadora 2 després del buidat.*

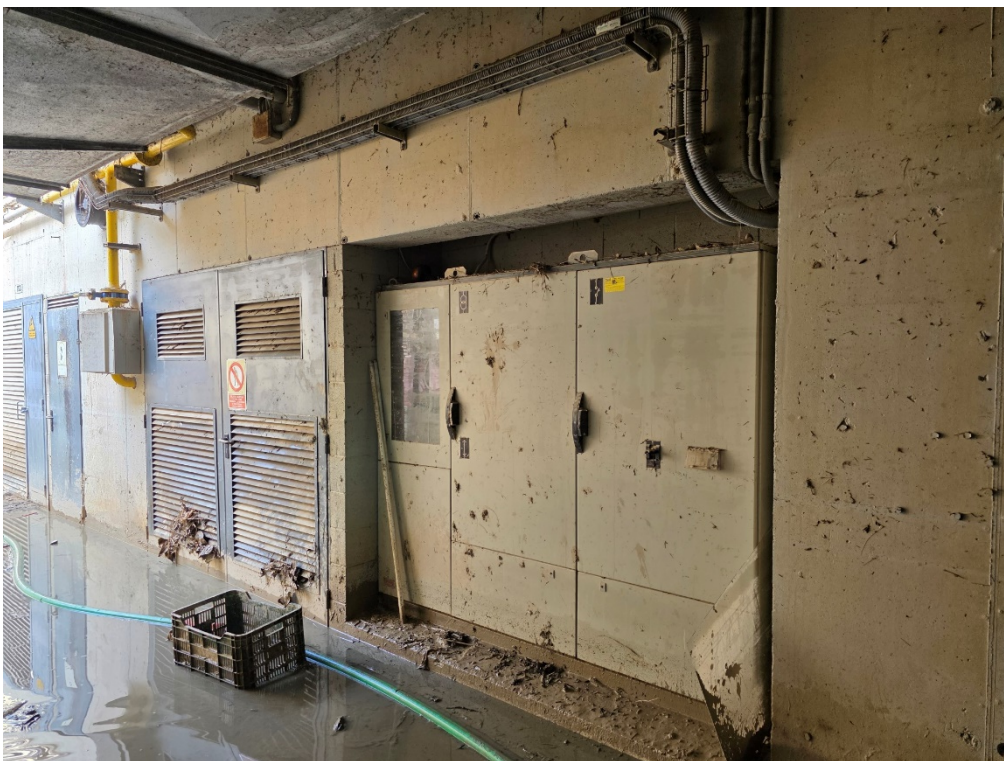
La inundació total de la planta soterrani de l'equipament va produir greus danys en tota la instal·lació elèctrica de l'equipament, l'estació transformadora, els quadres generals i els quadres de distribució es trobaven en aquesta planta i han estat diversos dies submergits fins que s'ha pogut retirar l'aigua. S'estima que hauran de ser substituïts en la seva totalitat.

*F12. Planta soterrani. Accés ET i quadre general després del buidat.*

Per tal d'habilitar provisionalment les activitats de la zona seca s'estima que s'hauran de revisar les instal·lacions que no es van inundar totalment, col·locar nous quadres i modificar els existents per alimentar les instal·lacions i equips d'aquesta zona, realitzar una derivació temporal per tal d'alimentar aquesta zona des d'equipaments veïns i habilitar sales tècniques per donar servei a l'àrea. Tot segons normativa vigent.

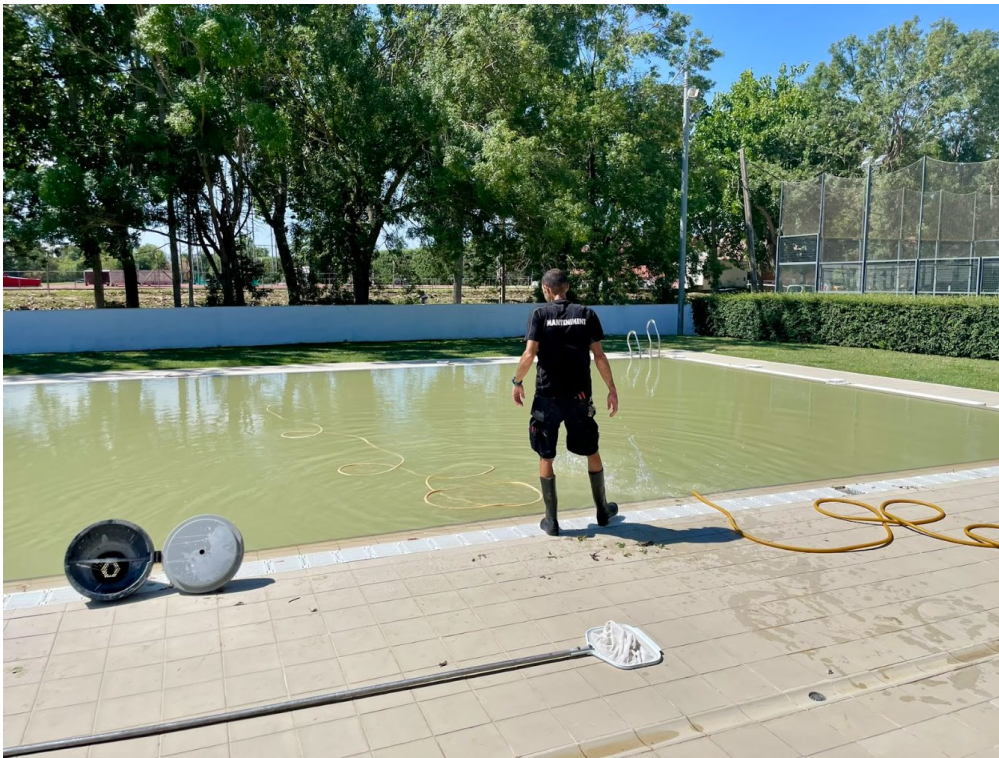
*F13. Piscina exterior després de les afectacions.*

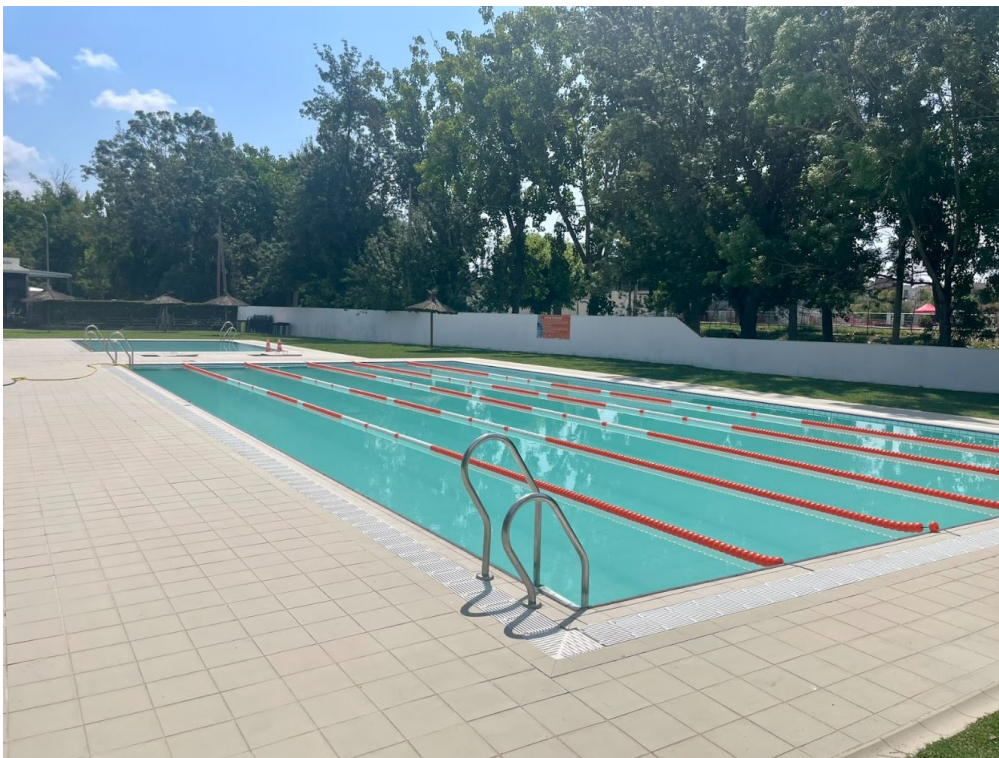
El gran cabal de la rasa dels Vinots va provocar una pujada del nivell de l'aigua a la rasa i l'empenta d'aquesta va provocar el col·lapse del mur, contribuint a l'entrada d'aigua a la zona exterior. Tot i així s'ha pogut comprovar després de la neteja que la piscina exterior no ha resultat danyada. És per això que es proposa la climatització de l'aigua i la cobertura temporal durant un període de 6 mesos per tal de prolongar-n'he l'ús i poder donar servei a part dels usuaris habituals de les piscines interiors, sobretot a tots aquells usuaris que practiquen disciplines federades.

*F14. Piscina exterior després de les tasques de neteja.*
