**VALORACIÓ DEL COST DE REPOSICIÓ  
DELS ELEMENTS DEL COMPLEX AQUÀTIC  
DANYATS PER LA INUNDACIÓ  
DEL DIA 12 DE JULIOL DE 2025**

**COMPLEX AQUÀTIC  
AJUNTAMENT DE VILAFRANCA**

Agost 2025

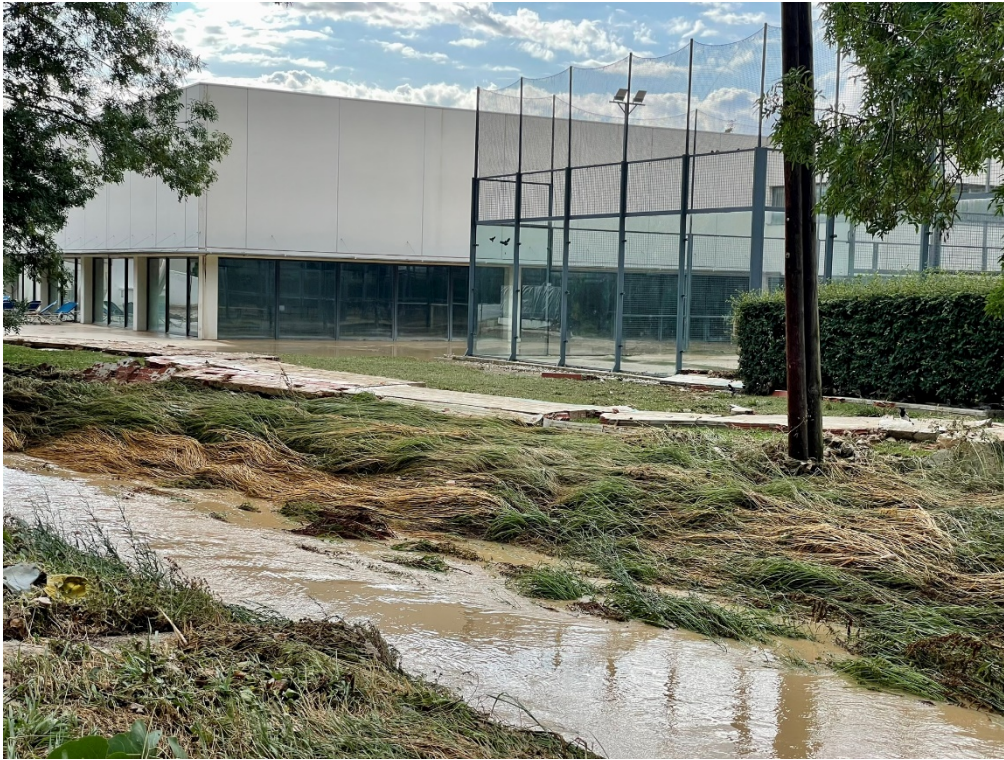
El gran cabal de la rasa dels Vinots va provocar una pujada del nivell de l'aigua a la rasa que amb la gran empenta d'aquesta va provocar el col·lapse del mur contribuint a l'entrada d'aigua a la zona exterior, la planta baixa i el soterrani del complex.

*F1. Mur exterior col·lapsat per efecte de l'empenta de l'aigua de la rasa dels Vinots.*

Caldrà reconstruir el mur exterior incloent la retirada de runa del mur antic col·lapsat per efecte de l'empenta de les aigües de la rasa, enderroc del fonament existent, excavació del nou fonament, trasllat i gestió de runes i terres i construcció del nou mur.

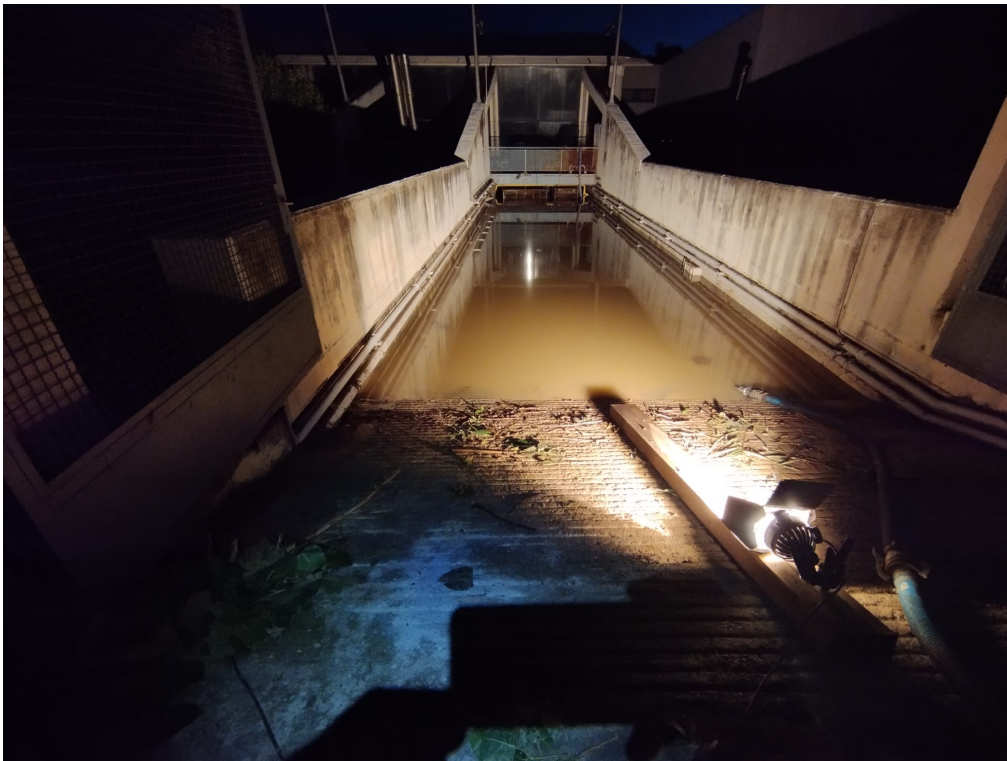
*F7. Rampa d'accés al soterrani durant el buidatge.*

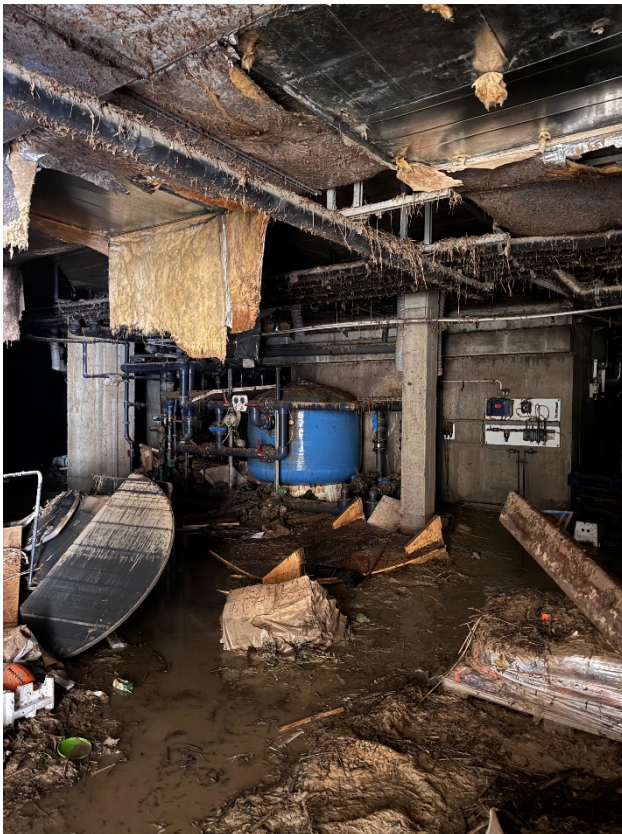
La inundació total de la planta soterrani de l'equipament va produir greus danys al sistema de filtració als seus equips complementaris com les bombes de recirculació, sensors de control i valvuleria. Han estat diversos dies submergits fins que s'ha pogut retirar l'aigua. S'estima que hauran de ser substituïts en la seva totalitat.

*F8. Planta soterrani. Zona filtratge després del buidat.*

Caldrà substituir el sistema de filtració, bombes de recirculació i valvuleria. Tot segons normativa vigent i posterior legalització.
