NAU ANNEX SUD  
ESTRUCTURA SPB/COBERTES NIVELL INFERIOR –Estat actual; enderrocs–  
DIN A1; E:1/50  
DIN A3; E:1/100

NAU ANNEX SUD  
ALÇAT LONGITUDINAL "SL1" -Patologies estructurals; tractament-  
DNV A1; E1/50  
DNV A3; E1/100

NAU ANNEX NORD  
ALÇAT LONGITUDINAL "SL1" –Patologies estructurals; tractament–  
DIN A1; E:1/50  
DIN A3; E:1/100

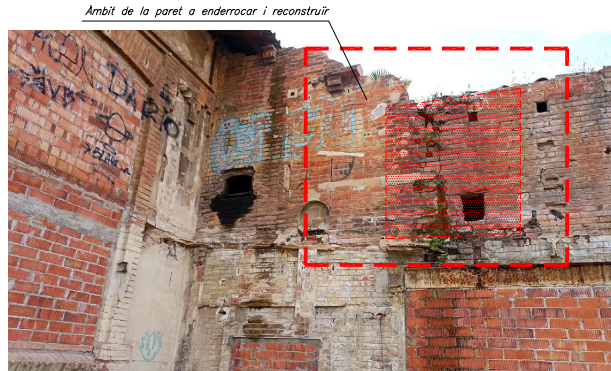
VISTA EXTERIOR DE LA ZONA A REPARAR

- PROCÉS D'EXECUCIÓ:
- Apuntament del tram de sostre existent a mantenir.
  - Enderroc complet del badalot de l'escala d'accés a la nau central.
  - Enderroc del tram de sostre que conforma el replà d'escala d'accés a la nau central.
  - Desmuntatge de la coberta (teules i encadellat) fins deixar vistos els envars i la part superior del sostre.
  - Perllongació dels perfils existents mitjançant la nova IPN-160; tot soldant-les a "testa".
  - Reforç superior de les biguetes (IPN existent + IPN nova) amb una T-100 correguda al llarg de tota la llum de la biga.
  - Execució de les voltes al tram de nova execució.
  - Formació dels envars de sostre al tram nou.
  - Execució de l'encadellat i col·locació de la xapa grecada.

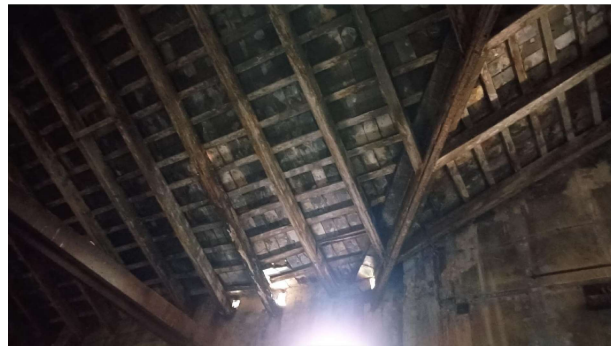
VISTA INTERIOR DE LA ZONA REPARAR

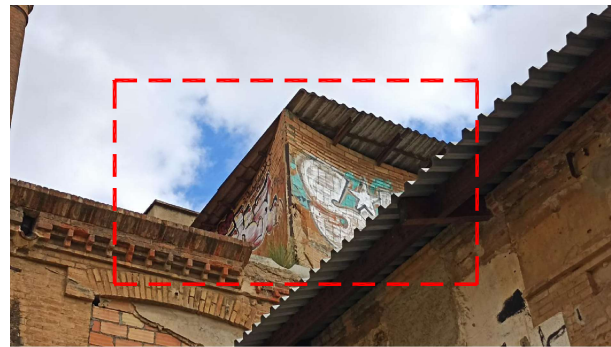
IMATGE DEL VOLUM A ENDERROCAR

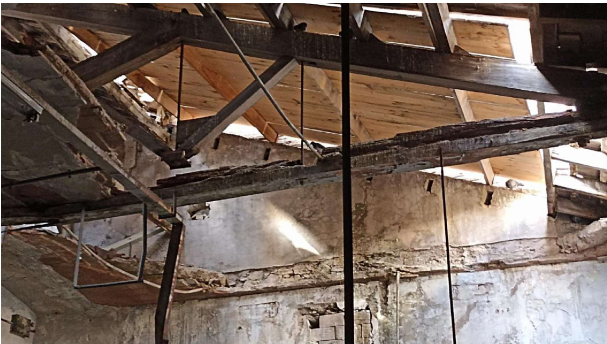
DETALL DE L'ESTAT ACTUAL D'ALGUNES ENCAVALLADES

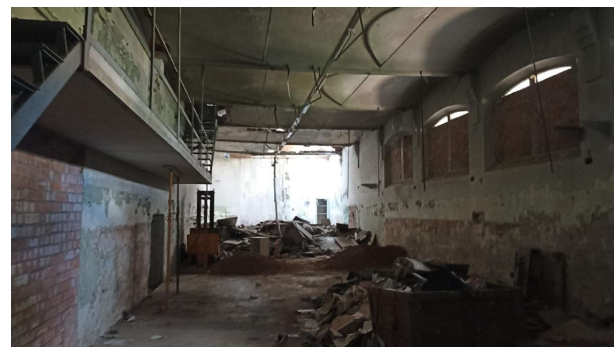
VISTA GENERAL DE LA NAU A APUNTALAR
