# Auditoria Tècnica | Equipament

## Revisió de l'estat de conservació de l'equipament de contracte de serveis de neteja viària i recollida de residus a Vilassar de Mar

Vehicles, maquinària i contenidors

LOVIC DISSENY I CONTROL DE SERVEIS URBANS SL

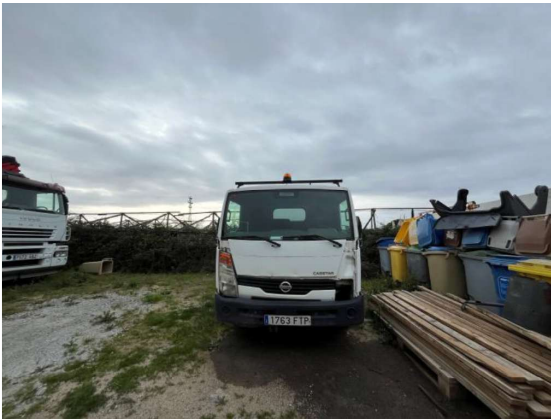
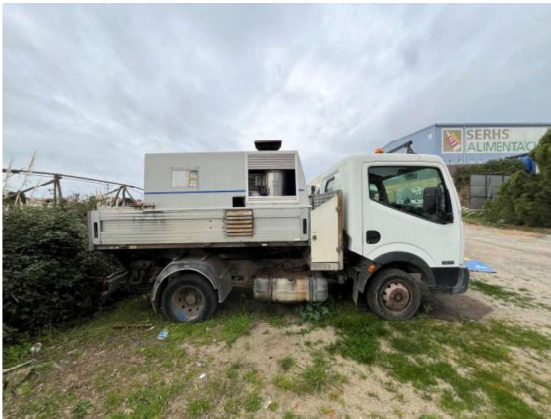
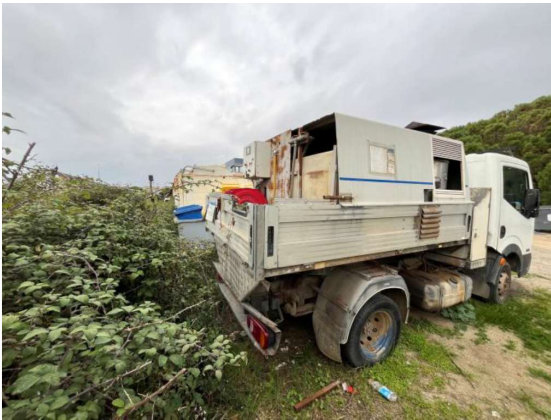
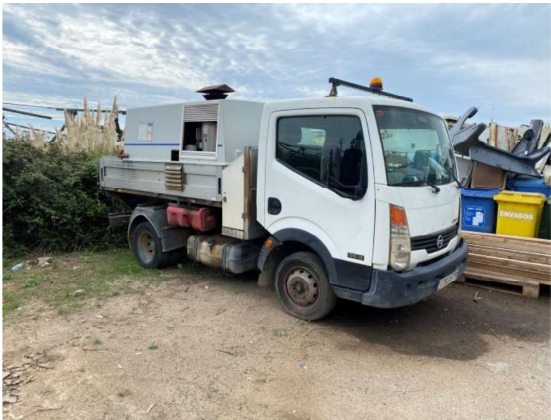
Motor inoperatiu no funcional  
La carrosseria mostra signes evidents d'oxidació.  
La presència d'oxidació visible a la carrosseria, especialment en punts estructurals, com la caixa i el dipòsit, indica una exposició prolongada a condicions ambientals adverses sense un manteniment adequat.

La cabina es incompleta, amb diversos elements desmuntats. Falta la llum davantera esquerra.

L'estat del vehicle és inadequat per a la seva reutilització sense una restauració integral.

Nivell de desgast: ALT

El nivell de desgast es alt, tant a nivell estructural com funcional. La corrosió afecta la integritat del vehicle i pot comprometre la seva seguretat i operativitat.  
La manca de peces bàsiques com la llum davantera i elements de la cabina suggereixen que el vehicle no està en condicions de circular ni de prestar servei sense una intervenció mecànica.

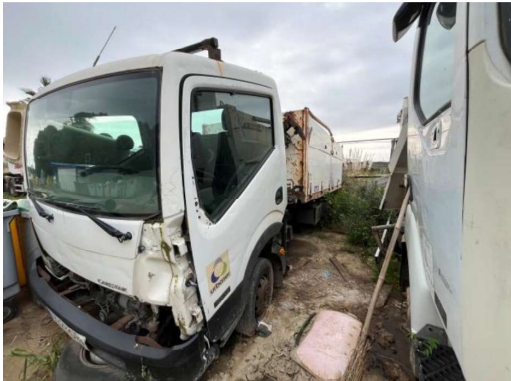
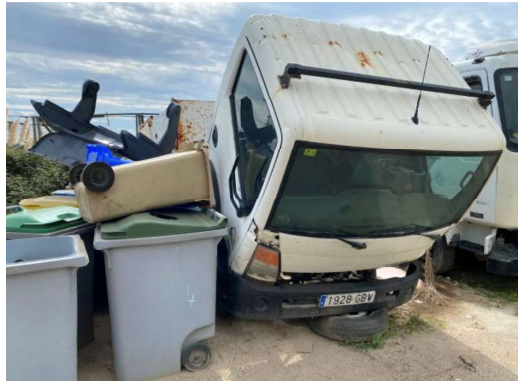
Motor Trencat - No operatiu i amb manca de peces.  
El vehicle presenta un estat exterior molt deteriorat.  
La carrosseria mostra signes evidents d'oxidació avançada, especialment a la zona de la caixa oberta i als mecanismes basculars.

La cabina es troba inclinada i incompleta, amb diversos elements desmuntats o trencats. Falten les rodes davanteres i altres components essencials. El motor està obert, falta diversos elements mecànics.

Abandonat i desballestat parcialment.

Nivell de desgast: **MOLT ALT**

La presència d'òxid, l'estat estructural de la cabina i la manca de neteja mecànica apunten a una conservació deficient.  
El vehicle presenta signes evidents d'ús intens i abandonament, s'ha aprofitat peces per a altres reparacions.  
La cabina mostra deformacions i danys visibles, especialment a la part frontal, mentre que el mecanisme basculant i la zona del motor evidencien oxidació i brutícia acumulada. L'interior de la cabina, tot i estar complet, presenta un notable desgast dels seients i components.  
S'observa que alguns components, com el sistema basculant, semblen mantenir una funcionalitat bàsica.

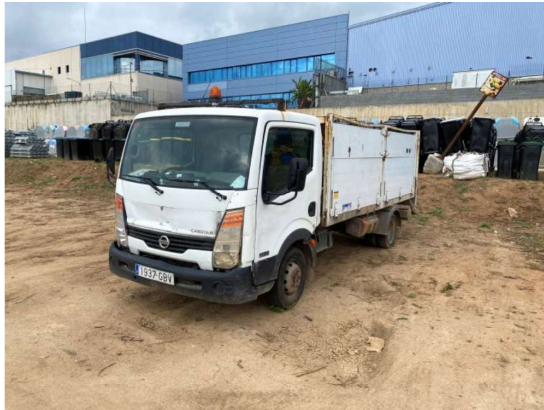
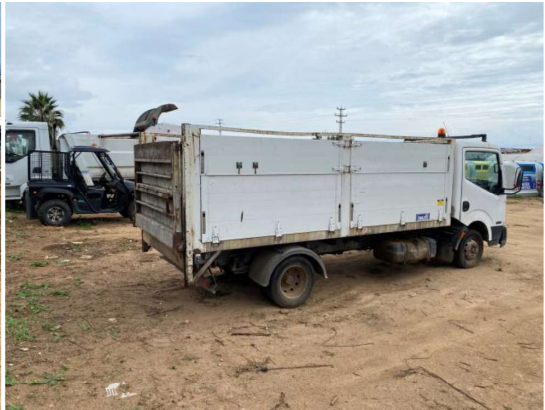
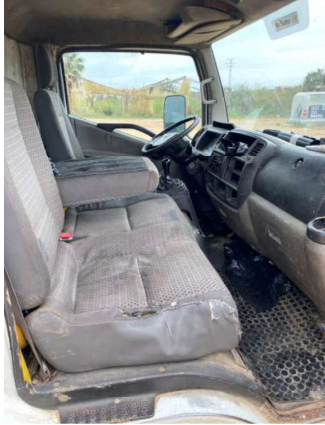
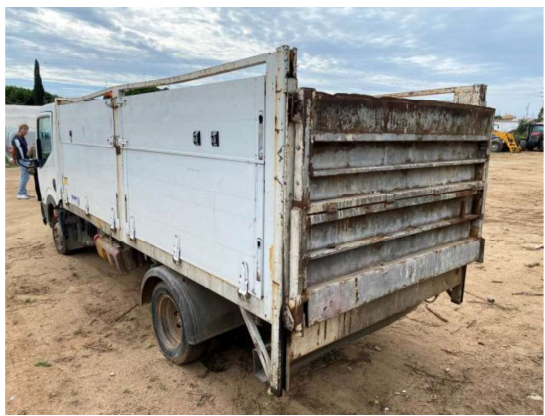
El vehicle presenta un estat exterior deteriorat. S'observa òxid superficial i brutícia acumulada al lateral del vehicle i a la caixa de càrrega. L'estat de conservació de l'interior és acceptable, tenint en compte l'antiguitat del vehicle. S'observa que els elements essencials com el quadre de comandaments i el volant estan complets. Els seients es troben desgastats i bruts.

L'estat de conservació del vehicle és baixa. Tot i observar que la cabina es manté íntegra i visualment cuidada, la caixa de càrrega necessita un manteniment de superfície, per evitar la degradació.

Nivell de desgast: ALT

El nivell de desgast es alt, tant a nivell estructural com funcional. La corrosió afecta la integritat del vehicle i pot comprometre la seva seguretat i operativitat. L'interior del vehicle mostra un desgast alt, els seients es troben visiblement desgastats i bruts, però els elements essencials com el quadre de comandaments i el volant s'observen complets.

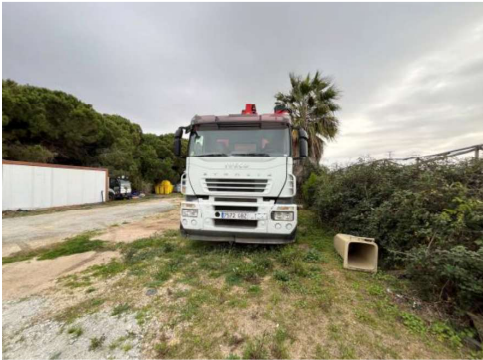
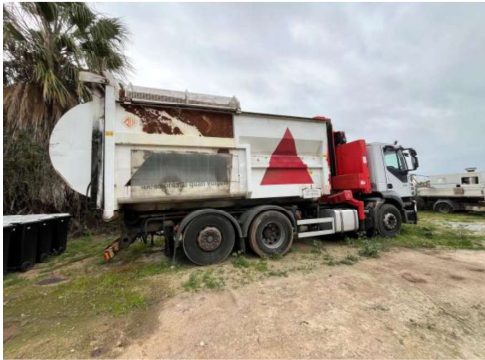
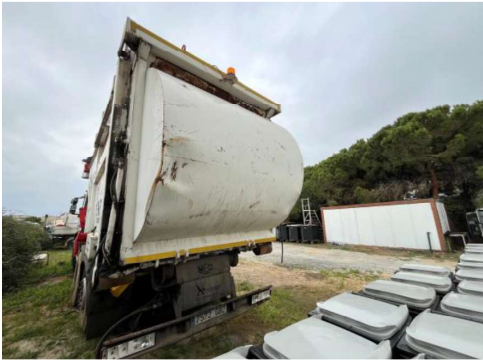
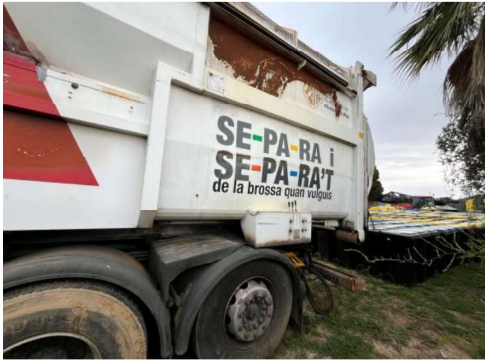
| Estat de conservació exterior: |
|---|
| La cabina forntal es troba en un bon estat visual, sense deformacions ni impactes visibles. En canvi, la caixa de càrrega presenta signes clars d'oxidació i deteriorament superficials.<br>Les rodes i la part del darrere presenten desgast moderat, s'observen algunes ratlladures i cops.<br>Suspensió trencada, el vehicle està enfonsat posteriorment.<br>No s'ha comprovat el funcionament de la caixa recol·lectora i la grua elevadora. |

| Valoració de l'estat de conservació |
|---|
| L'estat exterior és inadequat per a la seva reutilització i requereix una restauració integral. |

| Valoració del nivell de desgast |
|---|
| <b>Nivell de desgast: MODERAT</b> |
| La cabina presenta un bon estat, no obstant la caixa basculant s'hi detecta òxid i pintura deteriorada, sobretot en les zones metàl·liques exposades. Les rodes posteriors presenten un desgast visible i signes d'envelliment, sobretot als pneumatics i als components del sistema de suspensió.<br>La grua elebadora presenta desgast i desajust. |

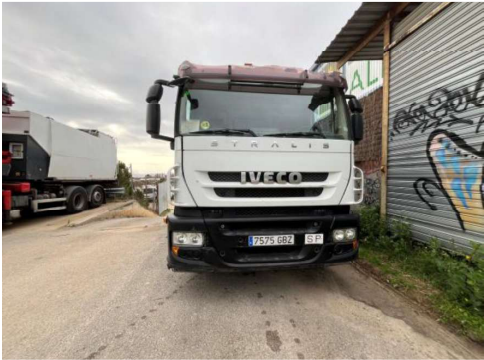
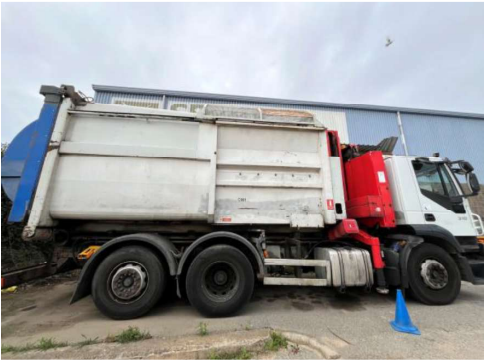
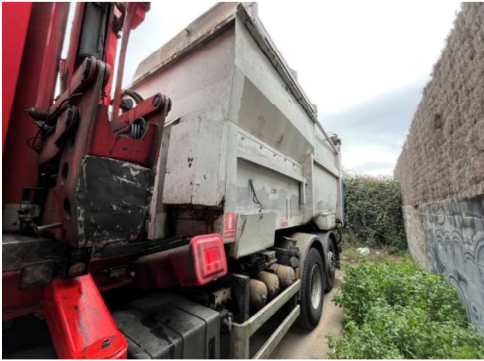
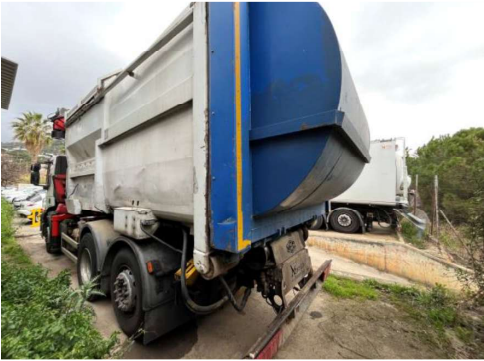
La cabina forntal es troba en un bon estat visual, sense deformacions ni impactes visibles. En canvi, la caixa de càrrega presenta signes clars d'oxidació i deteriorament superficials. Les rodes i la part del darrere presenten desgast moderat, s'observen algunes ratlladures i cops. No s'ha comprovat el funcionament de la caixa recol·lectora i la grua elevadora.

L'estat exterior és inadequat per a la seva reutilització i requereix una restauració integral.

Nivell de desgast: MODERAT

La cabina presenta un bon estat, no obstant la caixa basculant s'hi detecta òxid i pintura deteriorada, sobretot en les zones metàl·liques exposades. Les rodes posteriors presenten un desgast visible i signes d'envelliment. La grua elebadora presenta desgast i desajust.

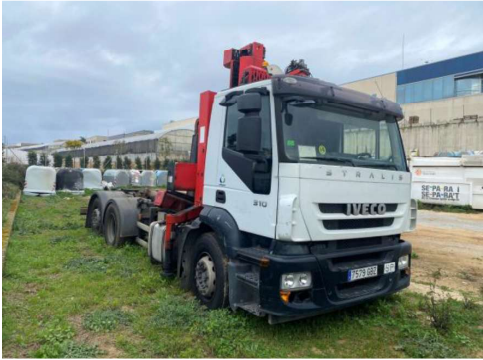
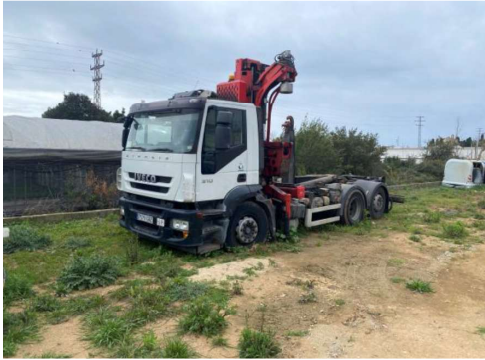
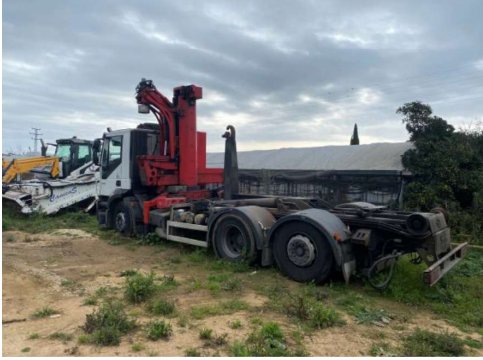
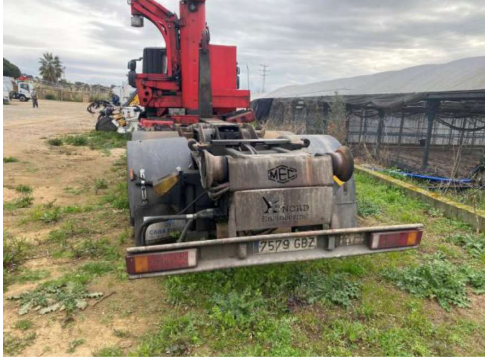
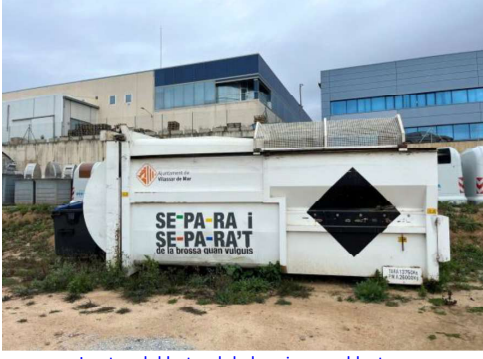
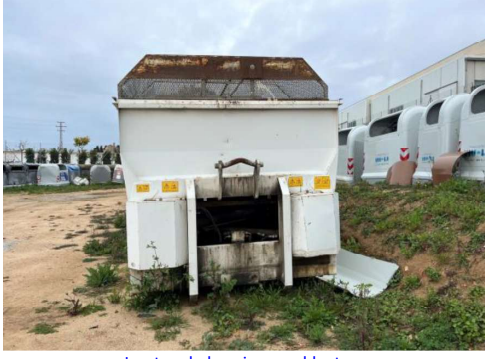
Tret d'alguna ratllada i algun cop, el vehicle presenta un estat exterior correcte. No s'observa un deteriorament d'oxidació en el xasis i cabina del vehicle.

Estat de conservació adequat a l'edat que té el vehicle i les hores de treball acumulades.

Nivell de desgast: MODERAT

El nivell és adequat a l'edat del vehicle i l'ús acumulat. Per tant, el vehicle es troba en bones condicions d'utilització per l'ús realitzat, no observant-se oxidació en Xassís, caixa, equipaments ni en cabina, tret de les rodes.

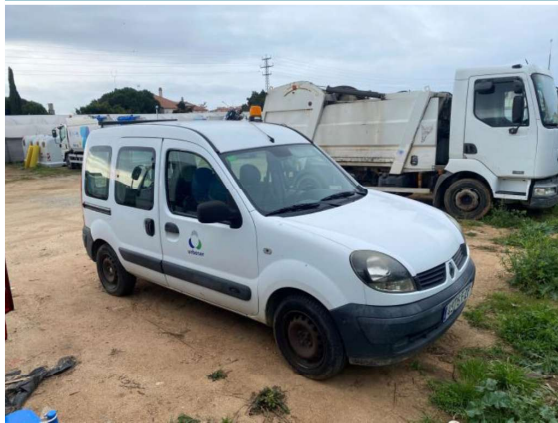
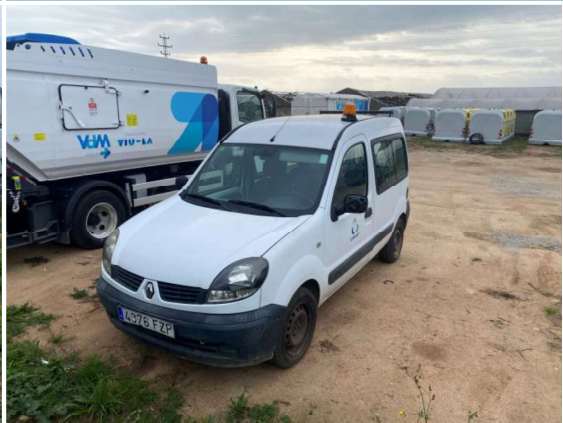
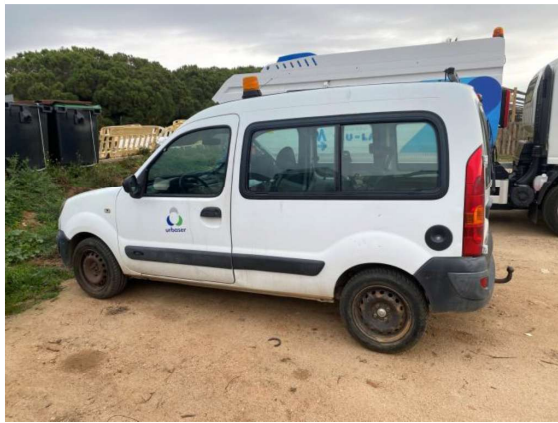
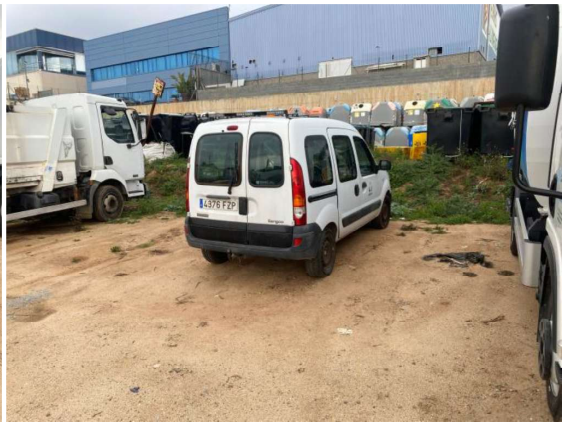
Tret d'alguna ratllada i algun cop, el vehicle presenta un estat exterior correcte. No s'observa un deteriorament d'oxidació en el xasis i cabina del vehicle, no obstant, les rodes si que presenten un desgast elevat.

Estat de conservació adequat a l'edat que té el vehicle i les hores de treball acumulades.

Nivell de desgast: baix

El nivell és adequat a l'edat del vehicle i l'ús acumulat. Per tant, el vehicle es troba en bones condicions d'utilització per l'ús realitzat, no observant-se oxidació en Xassís, caixa, equipaments ni en cabina, tret de les rodes.

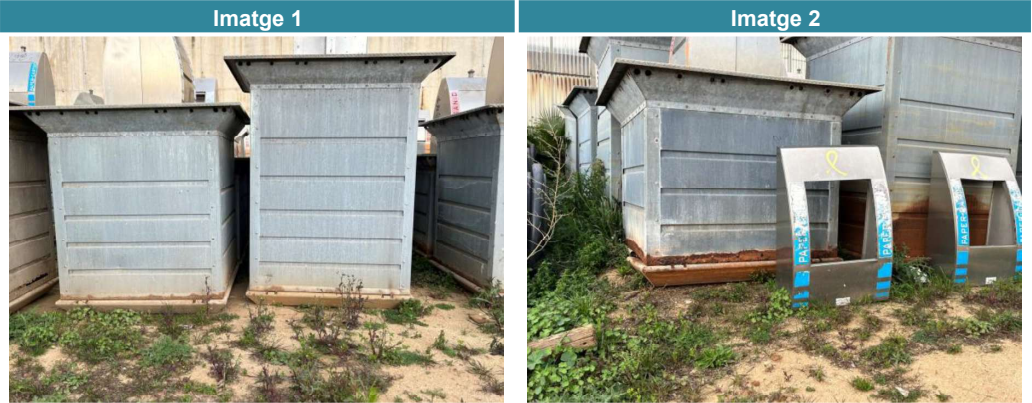
Contenidors soterrats

Contenidors metàl·lics amb senyals d'oxidació i deformacions lleus. Es mantenen fixats a la base però mostren desgast visible als panells i portes.

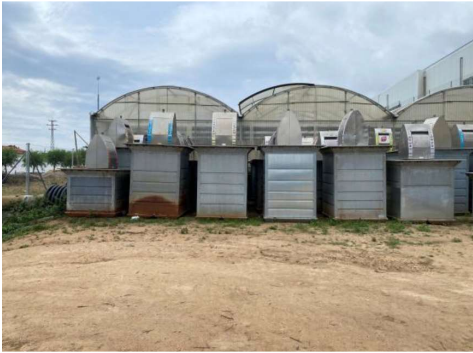
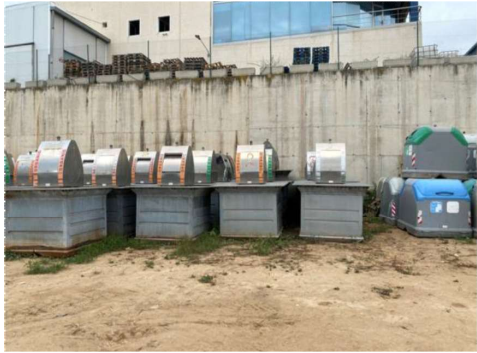
Contenidors metàl·lics amb senyals d'oxidació i deformacions lleus. Es mantenen fixats a la base però mostren desgast visible als panells i portes.
