## AN17 DIAGNOSI CENTRE CÍVIC LA PLANA

# DIAGNOSI ESTRUCTURAL I CONSTRUCTIVA DEL CENTRE CIVIC LA PLANA A SANT ANDREU DE LA BARCA

Peticionari: ÀREA METROPOLITANA DE BARCELONA

Redactor: CAMPANYÀ I VINYETA SERVEIS D'ARQUITECTURA SLP

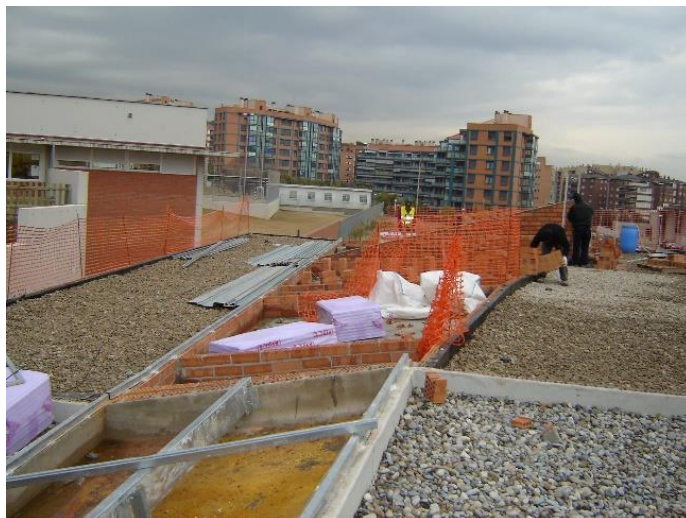
La junta estructural no presenta un bon aspecte quan arriba a la façana de l'edifici: no es respecta la junta en la formació del tancament de la part de la coberta inclinada metàl·lica, com es pot veure a la foto.

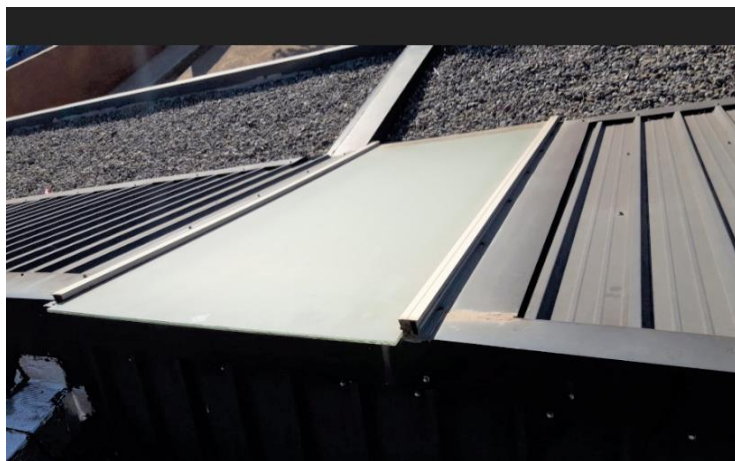
*Lluernari de coberta*

Tot i que, en el moment de la redacció d'aquest informe, no hi ha cap entrada d'aigua ni patologia detectada al voltant dels lluernaris, la seva inspecció visual sí que fa pensar que n'hi podria haver en un futur. El detall de la trobada del vidre del lluernari no sembla el més adequat, com es mostra a continuació:

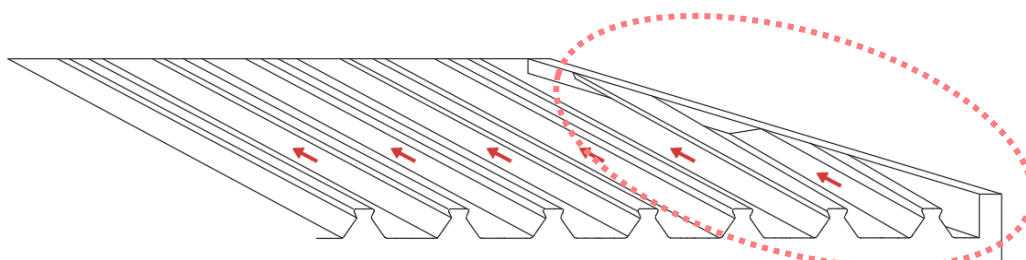
Trobem també una filtració d'aigua en el cel ras del porxo d'accés del carrer Garraf (porxo 1). Aquesta filtració és causa d'una entrega no perpendicular de les canals de xapa de la coberta quan arriben a la trobada amb el remat de la façana metàl·lica, i de la manca de recollida d'aigües en contacte amb el parament vertical.

*Entrega de la coberta de xapa amb el remat metàl·lic de la façana*

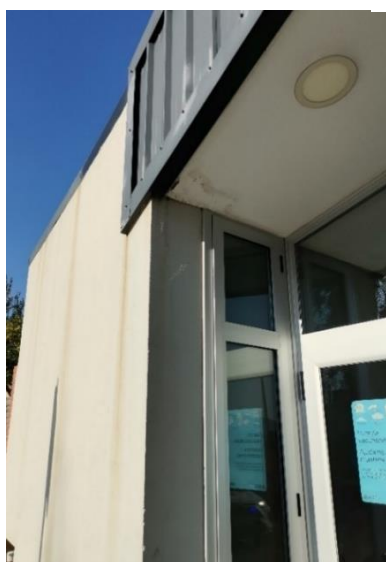
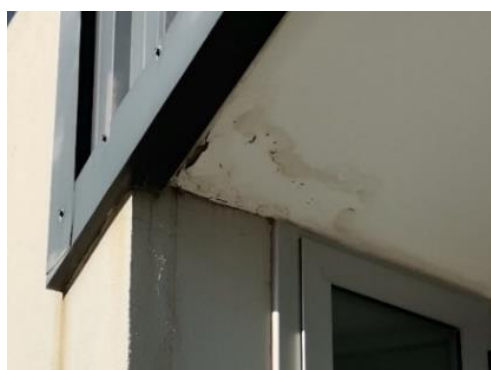
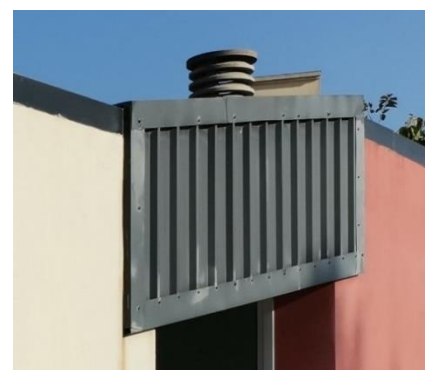
*Deteriorament de la xapa metàl·lica de façana*

*Filtració d'aigua pel cel ras del porxo del carrer Garraf*

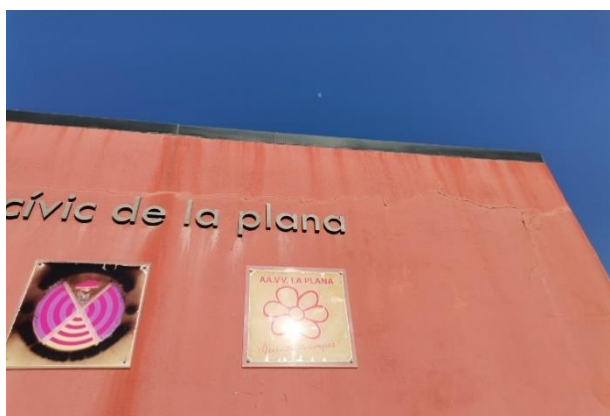
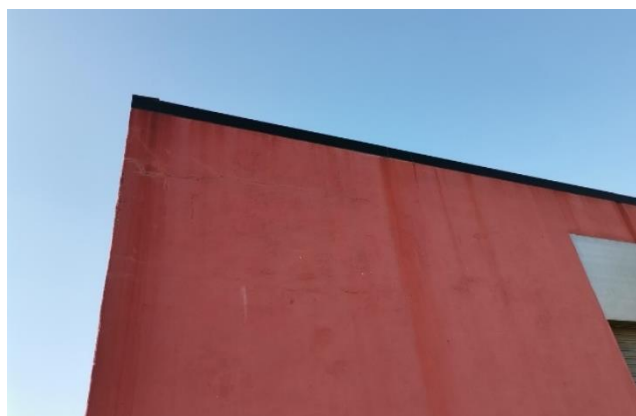
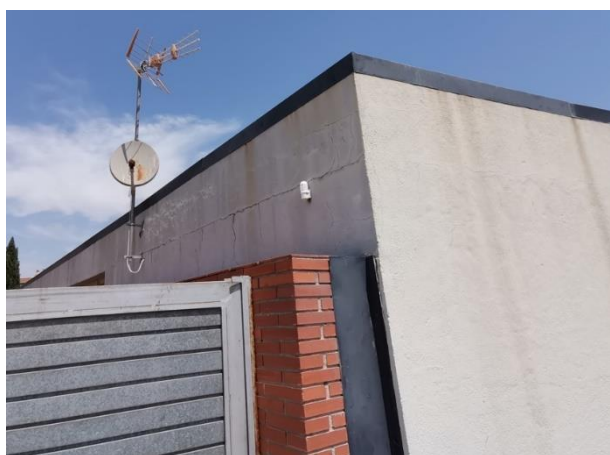
Es detecten diferents esquerdes en l'arrebossat en totes les seves façanes, i es situen tan en la part alta, en forma horitzontal i en la franja de l'ampit de la coberta, com en altres punts inferiors, i amb geometries més singulars.

*Esquerdes horitzontals en l'arrebossat*

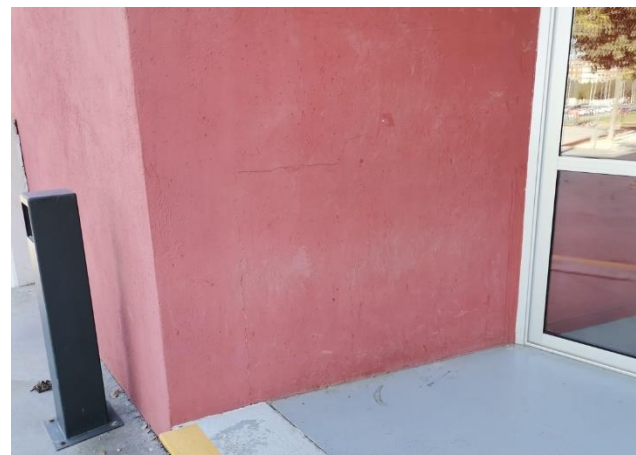
*Esquerdes puntuals en l'arrebossat*

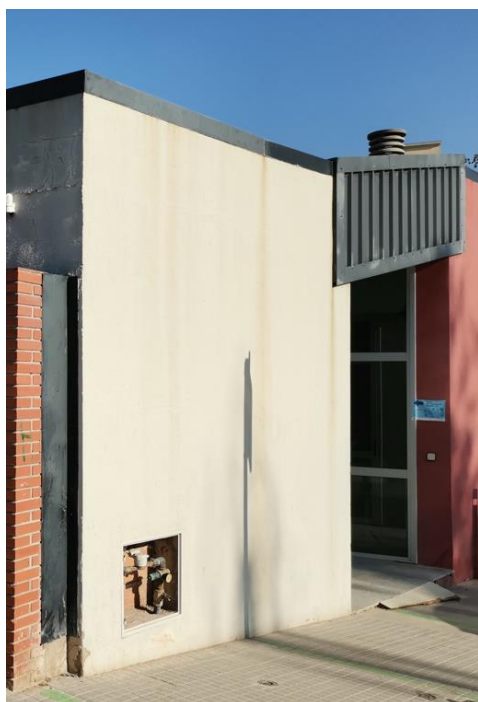
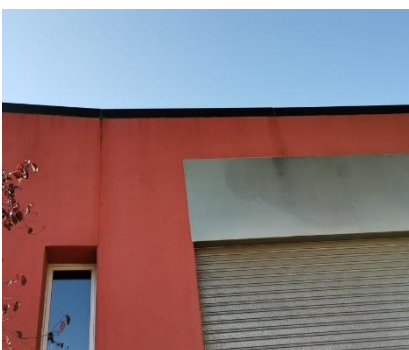
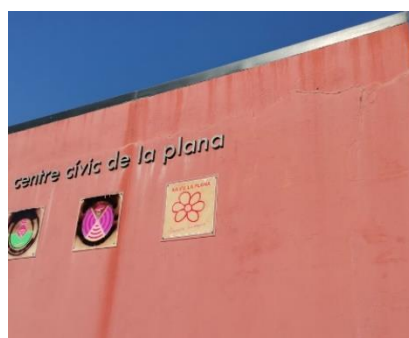
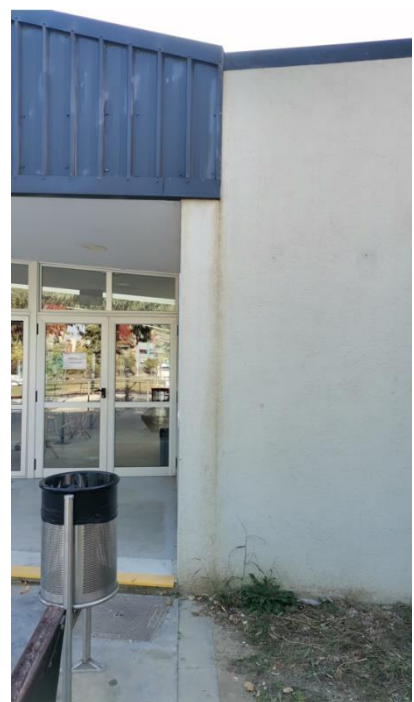
Durant les visites, s'observen també regalims de brutícia en diferents paraments exteriors, causats per les pluges, i per la manca de goteró en tot el perímetre del cobremur metàl·lic.

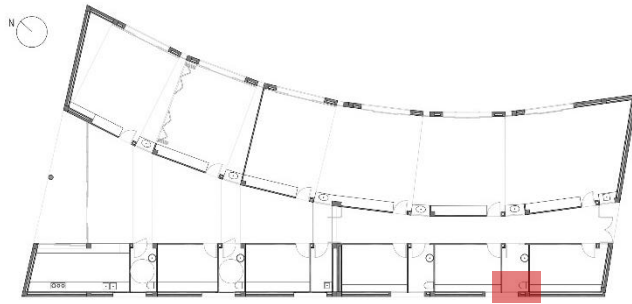
Existeix una quarta deficiència, que es troba només a la façana sud-oest, a causa de l'escletxa d'aproximadament 20 cm entre la façana del centre cívic i el mur de tancament de la parcel·la veïna. És un espai residual, sense neteja, amb possible acumulació d'aigua, i per tan, una zona humida. Aquestes condicions han causat a l'interior una humitat en la part baixa del mur d'una de les cambres higièniques.

*Localització de la humitat interior a la cambra higiènica*

Un cop resolta la causa de la humitat, serà necessari substituir les plaques de cartró-guix malmeses de l'interior de la cambra higiènica, sanejar l'àrea afectada, substituir el sòcol deteriorat i pintar totes les parets de la cambra.

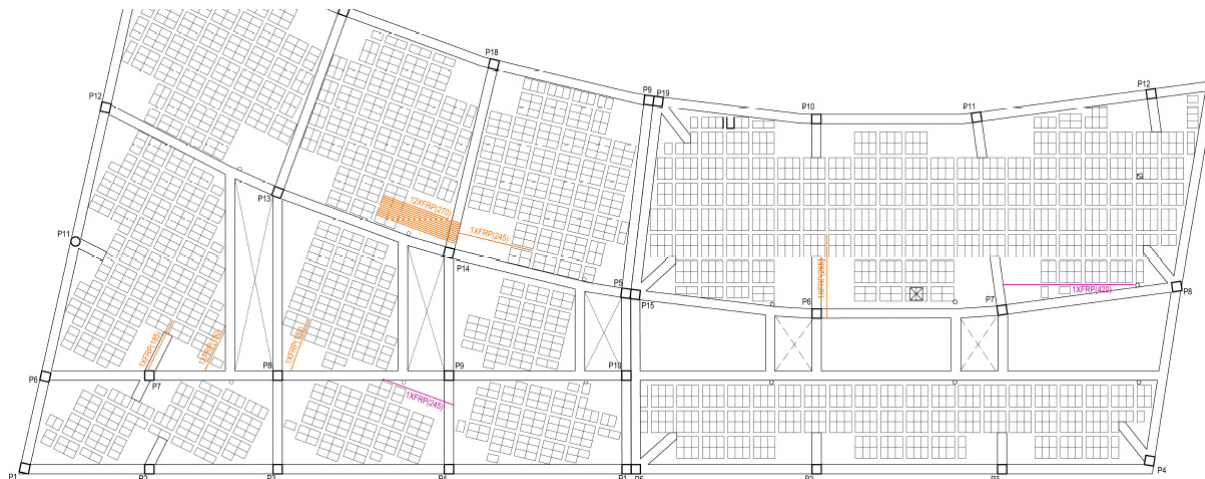
L'estructura de l'edifici existent, com ja s'ha comentat anteriorment, està formada per un forjat reticular de formigó armat amb cassetons perduts de formigó, recolzat sobre pilars de formigó armat. A partir de les comprovacions que s'han fet, s'han localitzat una sèrie de nervis de forjat que no complirien les càrregues previstes segons el seu ús. Vegeu annex de càlcul

*Nervis detectats superiors i inferiors que no compleixen*

Per donar resposta a la deficiència estructural, una sèrie de nervis de forjat que no complien les càrregues previstes segons el seu ús, es proposa el reforç puntual dels nervis afectats mitjançant platines de fibra de carboni (FRP) adherides al forjat a partir de resines epoxídiques. Aquesta actuació s'ha d'aplicar tant a la cara inferior com a la cara superior del forjat a les zones indicades en el plànol.

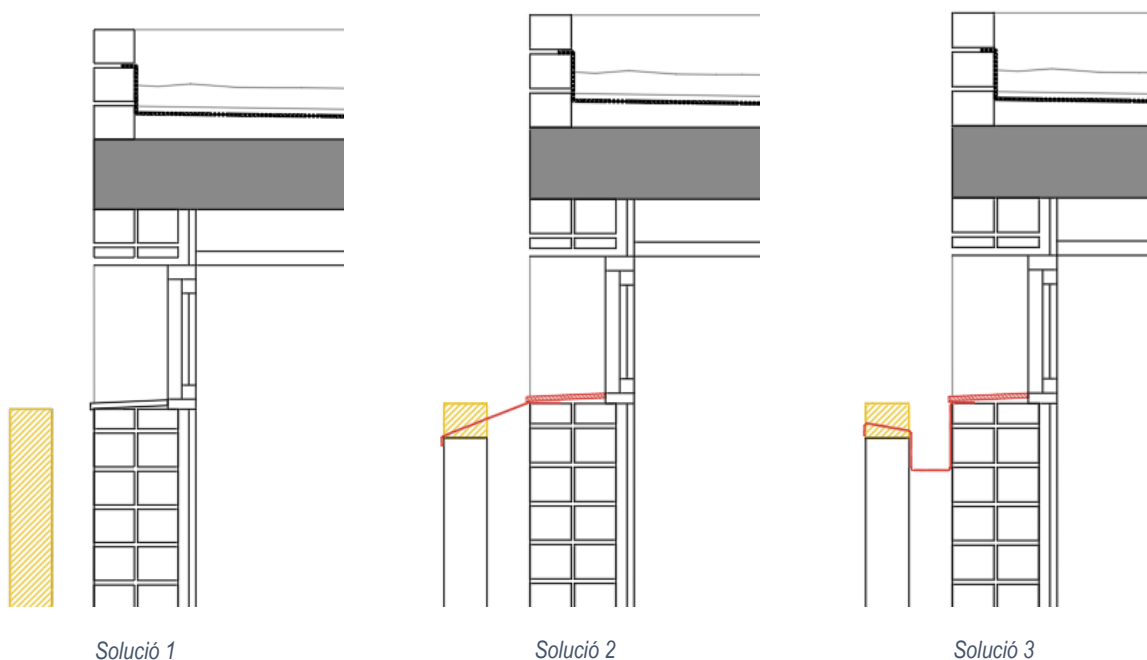
Per a resoldre les humitats de la façana sud-oest, provinents de l'escletxa de 20 cm entre el mur perimetral de la parcel·la veïna i la façana del centre cívic, es proposen tres possibles actuacions:

- La primera solució proposada és enderrocar el mur divisorí entre l'edificació veïna i la façana sud-oest, evitant l'esclatxa i en conseqüència, evitant la brutícia, la humitat i la possible acumulació d'aigua.
- La segona solució proposada és enderrocar només una filera del mur veí divisorí, rebaixant la seva alçada, i col·locant una xapa metàl·lica, de forma inclinada, amb la finalitat d'evacuar les aigües abans que restin estancades entre els dos murs veïns. Aquesta solució implica re-construir l'ampit de la finestra.
- La tercera solució proposada, i la més valorada, és enderrocar una filera del mur veí divisorí, rebaixant la seva alçada, i col·locant una xapa plegada que actuï de canal, recollint les aigües de pluja i reconduint-les. D'aquesta manera, no s'abocarien les aigües a la parcel·la veïna. Aquesta solució implica re-construir l'ampit de la finestra.
