## ANÀLISI I DETERMINACIÓ DE LES CAUSES DE LES LESIONS I PATOLOGIES EXISTENTS EN LA COBERTA DEL PAVELLÓ XAVIER BALLBER DE CERVELLÓ

Expedient SSGG/CC/UPO/47/2021

**RECONeixEMENT TÈCNIC:  
PLA DE CALES I PROPOSTA DE PROVES D'ESTANQUEïTAT DE LA  
COBERTA I DELS PARAMENTS VERTICALS DELS LLUERNARIS**

### **INFORME APPLUS: ASSAIG D'ESTANQUITAT DELS LLUERNARIS**

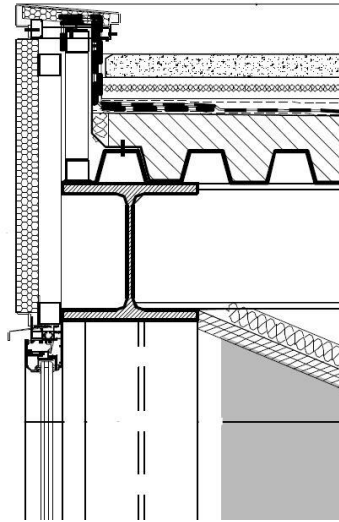
### CALA 1 (1 unitat)

Situació exterior: Part superior del **lluernari pel costat vidriat**, treure tot un mòdul de la xapa d'alumini que fa de tapa murs amb especial cura en el punt que fa referència a la junta entre dues xapes. Un cop s'hagi tret aquesta xapa s'haurà de veure quin sistema de fixació i d'impermeabilització hi ha entre la xapa d'alumini de revestiment vertical de façana i la xapa d'alumini de revestiment horitzontal que fa de tapa murs. Igualment s'haurà de veure quina mena d'aïllament tèrmic hi ha sota d'aquestes peces. Seguint una mica més avall haurem de veure com és la trobada entre la fusteria d'alumini, el vidre i la xapa metàl·lica que li fa de remat. Entenem que podria ser un dels probables punts d'entrada d'aigua, donat que en els vidres hi ha uns regalims importants que es troben alineats amb les juntes verticals de les xapes de revestiment.

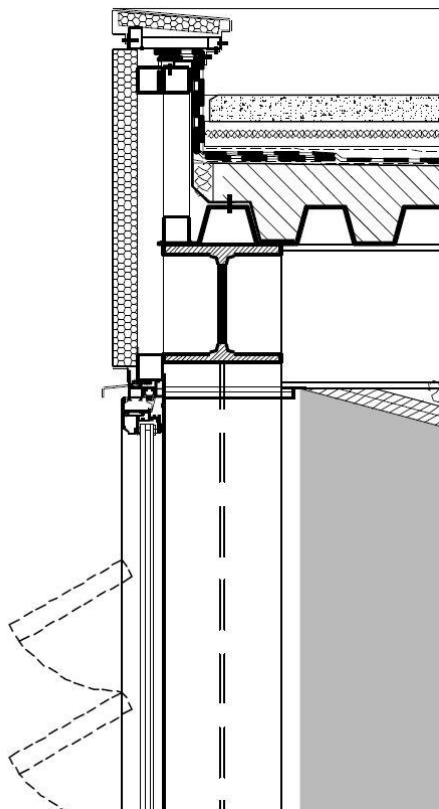
**CALA 1'** (1 unitat)

Situació exterior: Part superior de l'**exutori**, treure tot un mòdul de la xapa d'alumini que fa de tapa murs amb especial cura en el punt que fa referència a la junta entre dues xapes. Un cop s'hagi tret aquesta xapa s'haurà de veure quin sistema de fixació i d'impermeabilització hi ha entre la xapa d'alumini de revestiment vertical de façana i la xapa d'alumini de revestiment horitzontal que fa de tapa murs. Igualment s'haurà de veure quina mena d'aïllament tèrmic hi ha sota d'aquestes peces. Seguint una mica més avall haurem de veure com és la trobada entre la fusteria de l'exutori i la xapa metàl·lica que li fa de remat.

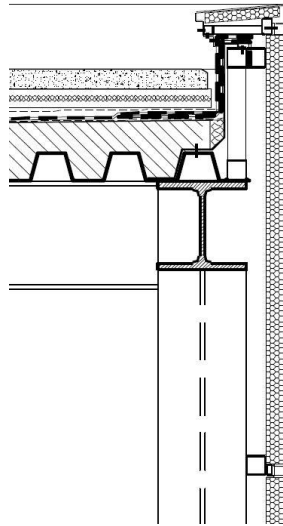
### CALA 3 (2 unitats)

Situació exterior: Part superior del lluernari pel costat de les **peces sandvitx d'alumini** treure tot un mòdul de la xapa d'alumini que fa de tapa murs amb especial cura en el punt que fa referència a la junta entre dues xapes. Un cop s'hagi tret aquesta xapa s'haurà de veure quin sistema de fixació i d'impermeabilització hi ha entre la xapa d'alumini de revestiment vertical de façana i la xapa d'alumini de revestiment horitzontal que fa de tapa murs. Igualment s'haurà de veure quina mena d'aïllament tèrmic hi ha sota d'aquestes peces, si existeix alguna subestructura de suport o si els panells s'agafen directament a l'estructura metàl·lica, que, si ha patit alguna deformació pot haver fet trencat alguna junta, donant com a resultat la pèrdua d'estanqueïtat.

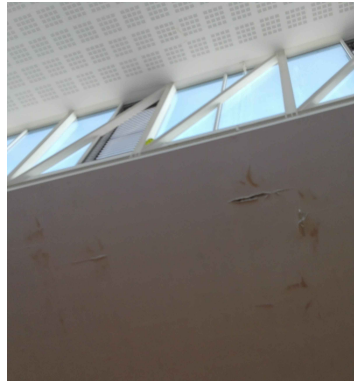
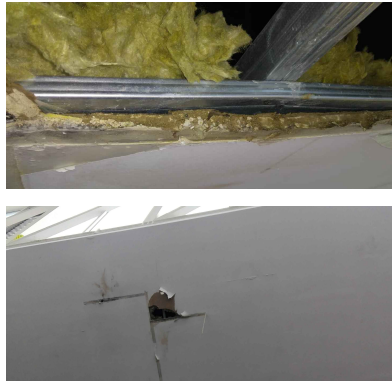
Cala 5

CALA PER LOCALITZAR ELS PUNTS D'ENTRADA D'AIGÜES PEL COSTAT VIDRIAT

ORIGEN DEL PROBLEMA:

- Entrada d'aigua pel costat vidriat del lluernari.

CONSEQUÈNCIA:

- Saturació d'aigua en el revestiment de cartró guix i de l'aïllament de llana de roca del seu interior.

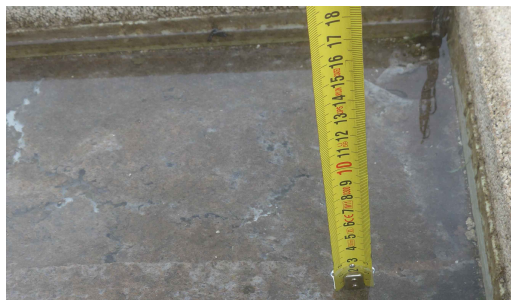
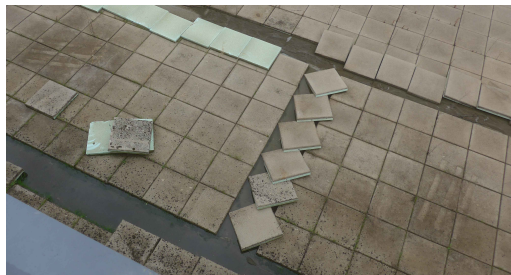
SITUACIÓ:

- Punt mig de les encavallades (sentit longitudinal)

ORIGEN DEL PROBLEMA:

- Deformació de l'estructura de les encavallades metàl·liques.

CONSEQUÈNCIA:

- Retenció d'aigua que no evacua en el centre de les cobertes.

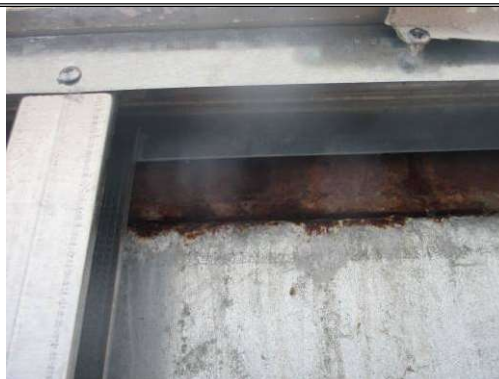
| PRUEBA<br><b>1.1</b> | UNIDAD DE ENSAYO: | LOCALIZACIÓN | EMPLAZAMIENTO EQUIPO DE ENSAYO |
|---|---|---|---|
| | OBSERVACIONES: | Se detectan filtraciones entre el módulo acristalado y la chapa metálica que hay dispuesta bajo éste. | |

*Detalles de la filtración detectada*

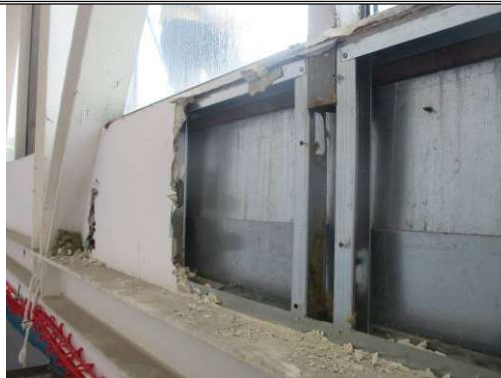
| PRUEBA<br><b>1.2</b> | UNIDAD DE ENSAYO: | LOCALIZACIÓN | EMPLAZAMIENTO EQUIPO DE ENSAYO |
|---|---|---|---|
| | OBSERVACIONES: | Se repiten las mismas filtraciones (Prueba 1.1) entre el módulo acristalado y la chapa metálica que hay dispuesta bajo éste. | |

*Detalles de localización detectada*

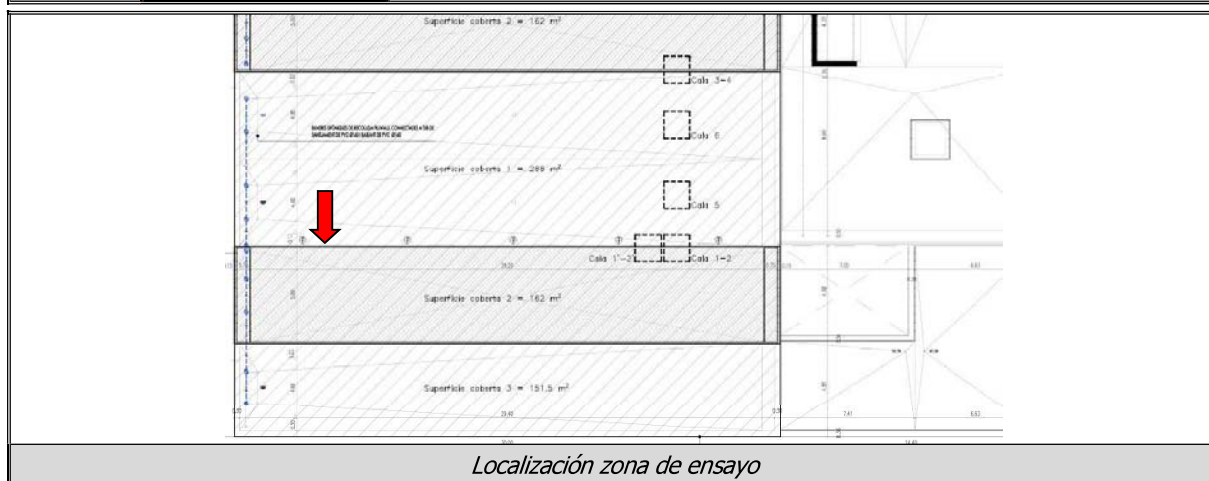
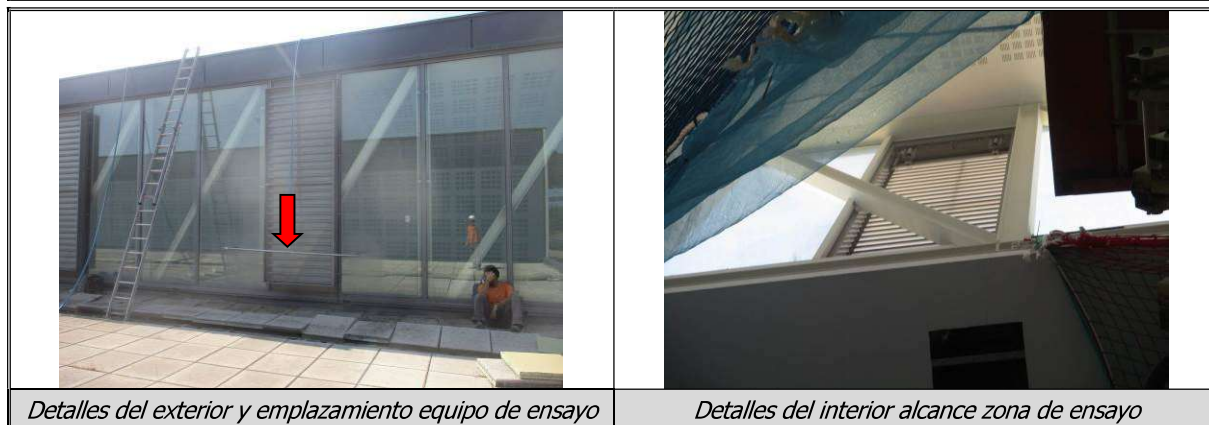
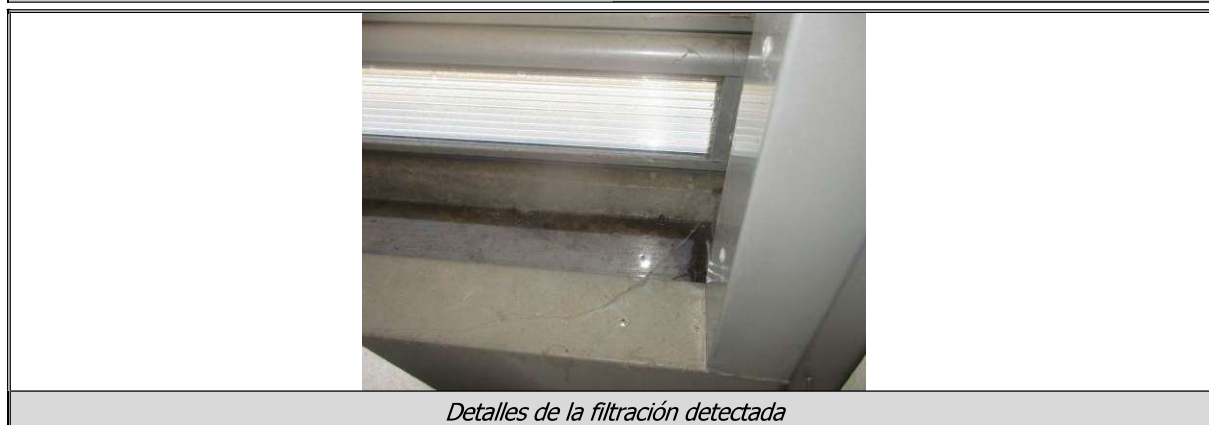
| PRUEBA<br>2.1 | UNIDAD DE ENSAYO: | LOCALIZACIÓN | EMPLAZAMIENTO EQUIPO DE ENSAYO |
|---|---|---|---|
| | OBSERVACIONES: | Se detectan filtraciones por la parte inferior del exutorio. | |

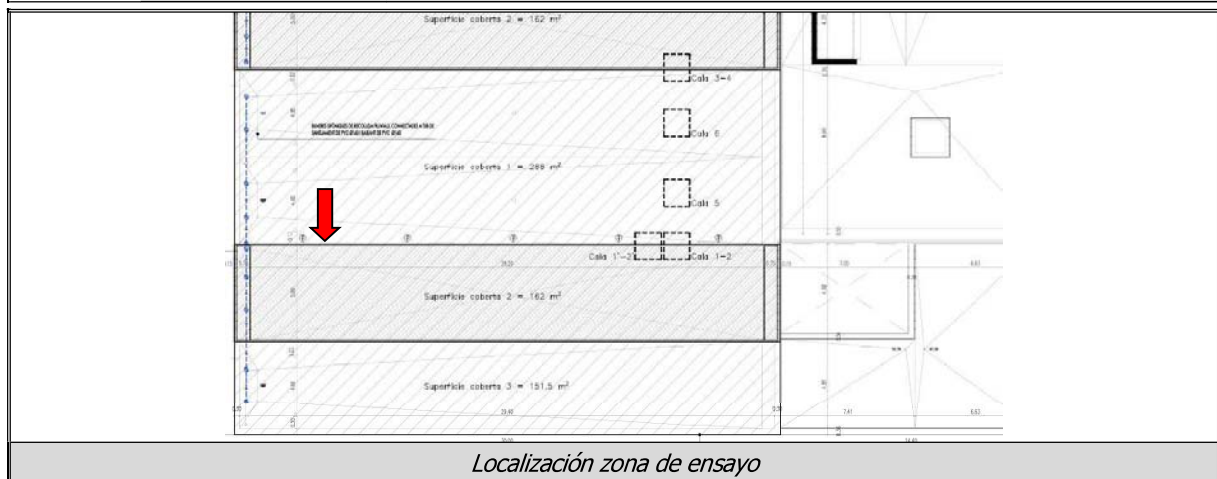
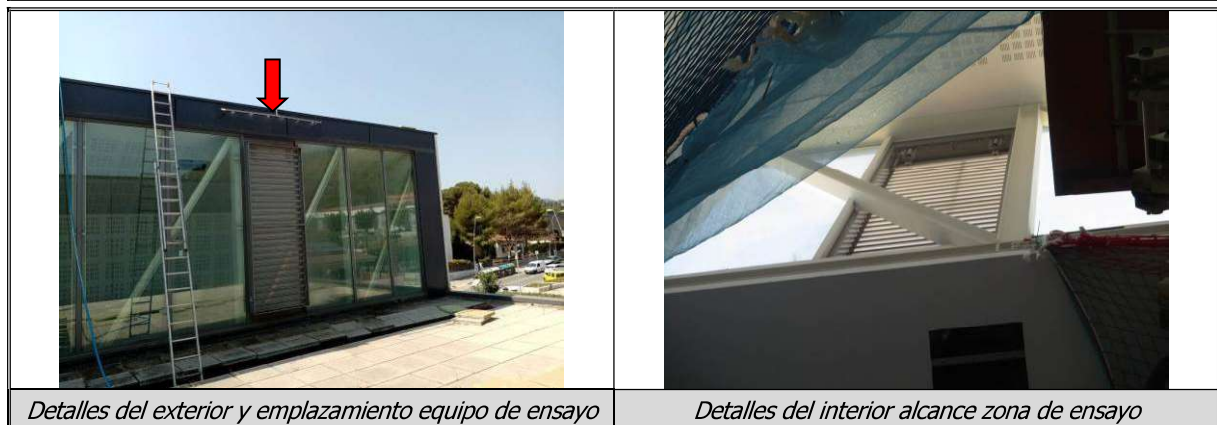
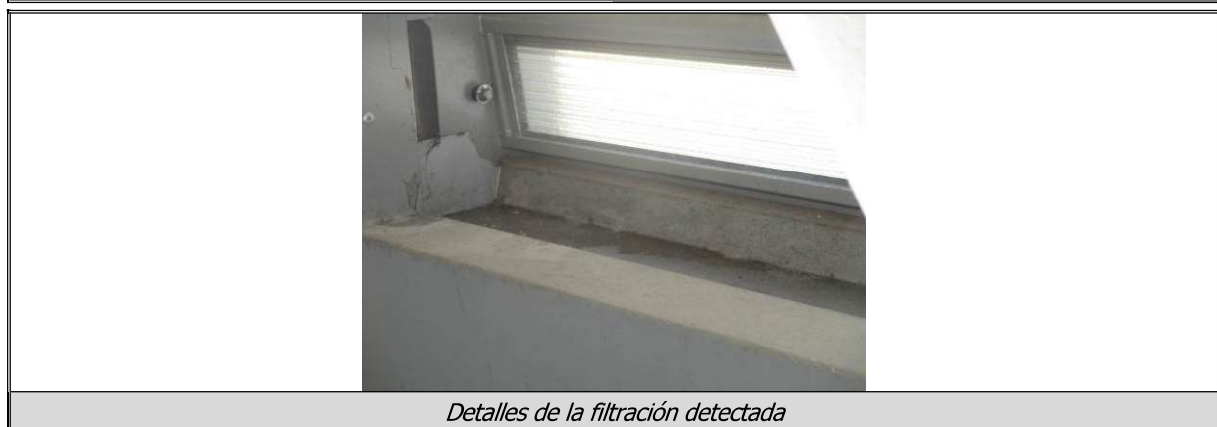
| PRUEBA<br>2.2 | UNIDAD DE ENSAYO: | LOCALIZACIÓN | EMPLAZAMIENTO EQUIPO DE ENSAYO |
|---|---|---|---|
| | OBSERVACIONES: | Se repiten las mismas filtraciones (Prueba 2.1) por la parte inferior del exutorio. | |
