Assumpte                    **Informe tècnic**  
Expedient de                COEM - Contractació per via d'emergència d'obres, serveis i subministraments  
Núm. expedient            COEM/2025/4

## **Informe relatiu a la necessitat de contractar mitjançant tramitació d'emergència els serveis i les obres necessàries per evitar la situació de greu perill al traçat de la galeria que creua el carrer de Sant Gaietà direcció Rambla**

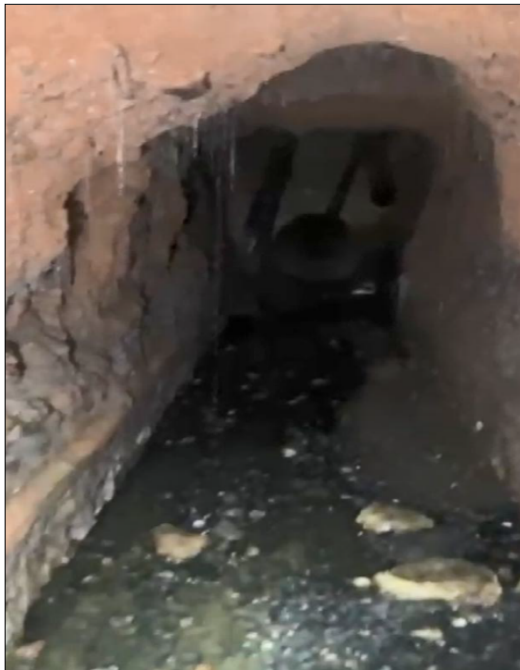
- La galeria que surt a 256° Oest de 23 metres, els 3 primers metres tenen una secció de 63x120cm i està revestida de maons. Als següents 20 metres la galeria ha col·lapsat i el sostre és inexistent i crea un esvoranc amb unes alçades variables entre 1,5 i 2,6 metres.

Tram de galeria sense sostre

Cal reparar la galeria trencada immediatament i reomplir els buits creats per l'esfondrament del seu sostre, tasques tècnicament molt complexes degut a la seva fondària (aproximadament a 7 metres). També caldrà inspeccionar la resta de galeria propera, per conèixer si hi ha més esvorancs.

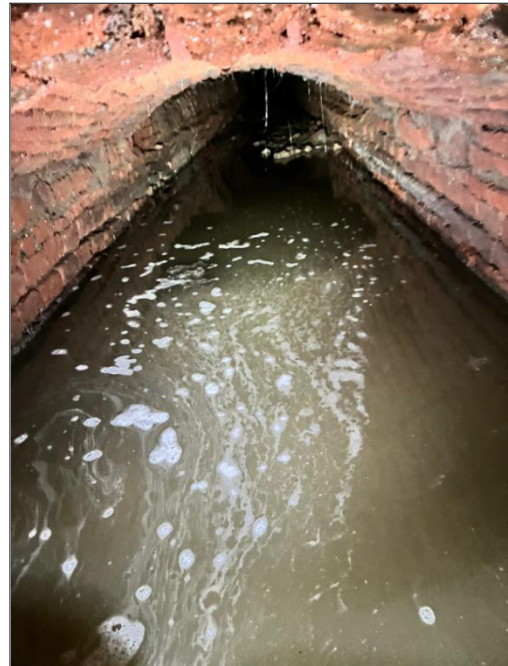
Tram de galeria amb sostre de material ceràmic  
(63 cm d'alçada x 120 cm d'ample)
