Exp. 902831/25

## MEMÒRIA PER A LA DEFINICIÓ DE LES OBRES DE CONSERVACIÓ I MANTENIMENT EN LA PLANTA DE COMPOSTATGE DE TORRELLES DE LLOBREGAT

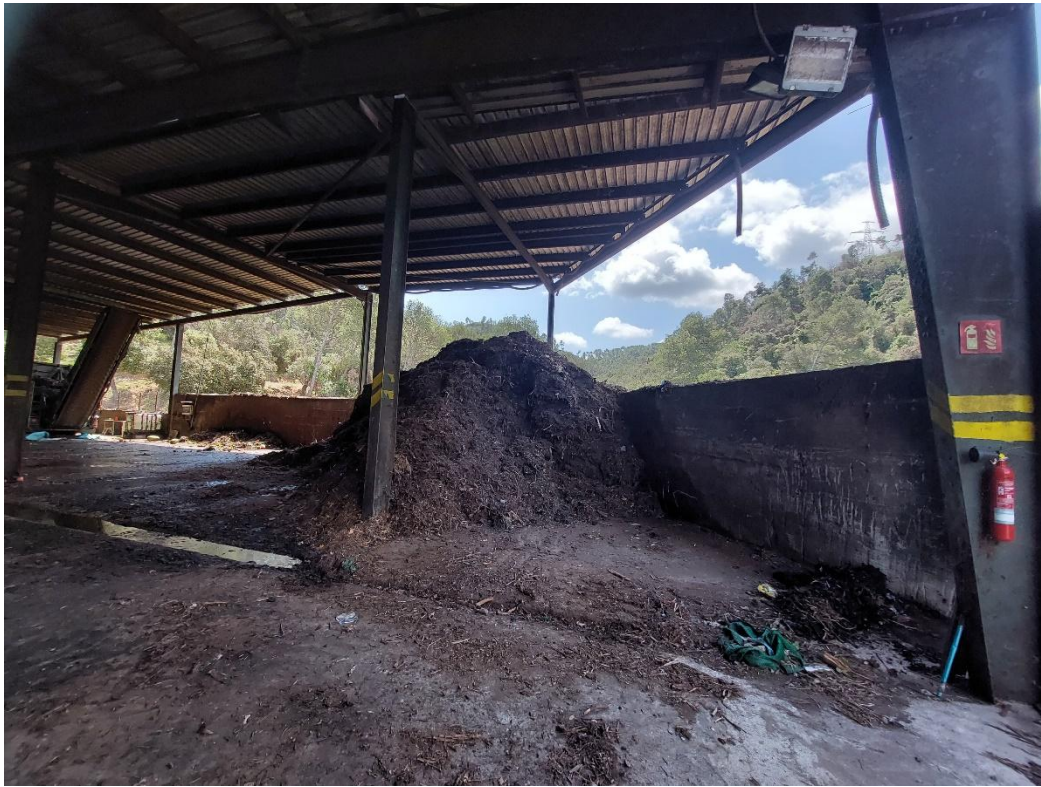
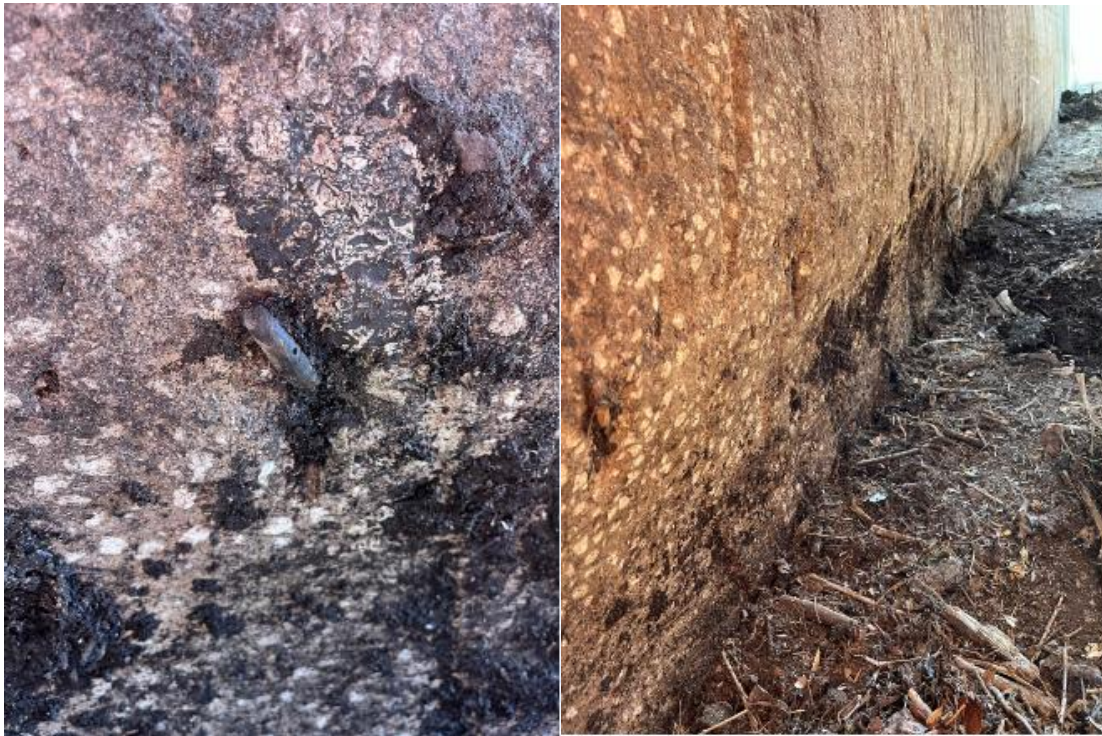
- desgast el mur de la zona de recepció, es visualitza la malla del forjat; però no afecta a la resistència i sustentació de l'edifici.
- també, el paviment per a on passen vehicles i maquinària, presenta un enfonsament degut a que la sub-base s'ha anat assentat i la possible filtració d'aigua ha derivat en un enfonsament del terreny. Actualment el forat s'ha omplert i compactat amb material triturat, però és una solució provisional i s'ha de reparar.

**Manteniment del mur de la zona de descàrrega de residu a processar.** El mur està danyat, es visualitza la malla del forjat; però no afecta a la resistència i sustentació de l'edifici. Per aquest motiu, es proposa:

A continuació es mostren unes imatges del mur a reparar:

- Sanejar el mur.
- Netejar i passivar les armadures que quedin vistes.
- Ancorar noves barres (diàmetre 12 mm) a la fonamentació.
- Posar connectors entre el mur i el recrescut que s'ha de fer (15cm).
- Posar un mallat de fissuració.
- Col·locar una xapa protectora, ancorada al recrescut.
- Formigonar el recrescut.

Aquesta actuació s'ha de realitzar en una longitud aproximada de 40m i una alçada de 2m.

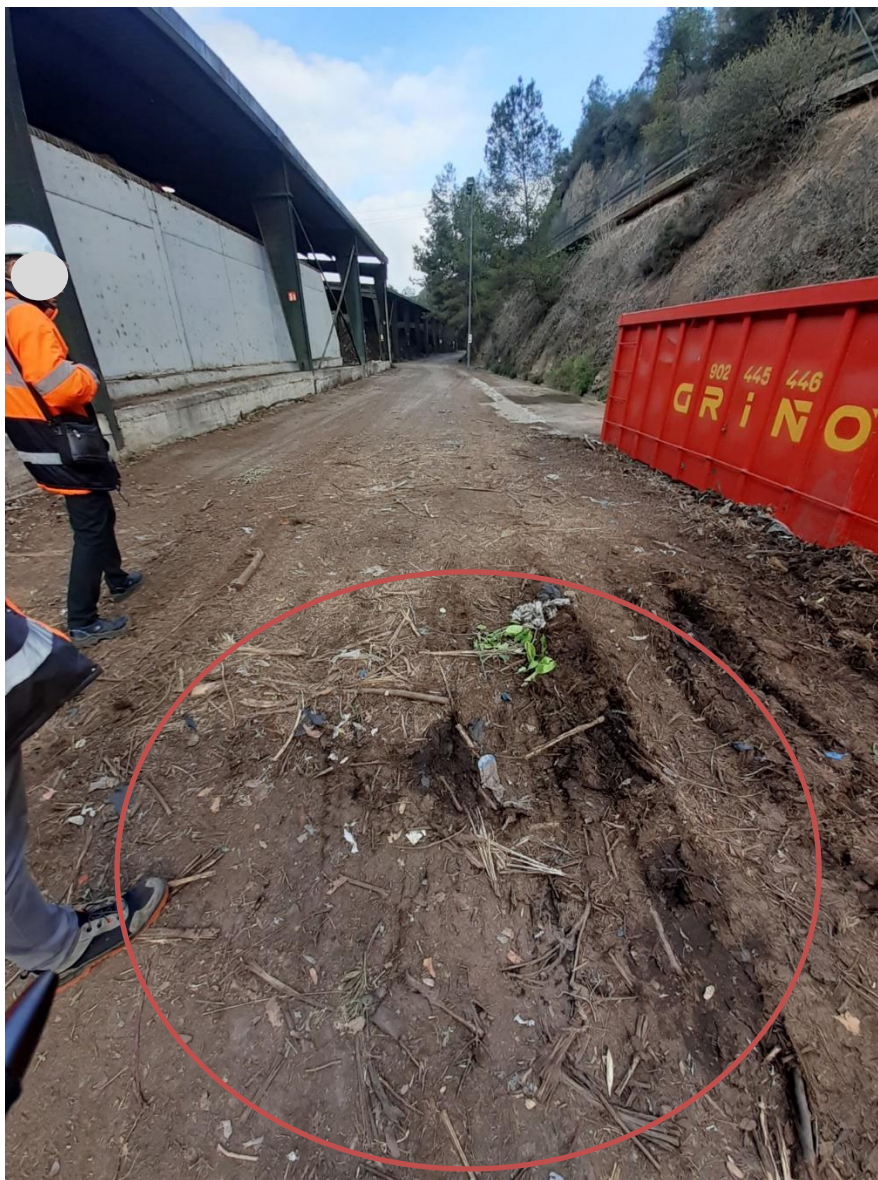
El terreny d'aquest vial s'ha assentant i s'ha acumulat aigua, ara s'ha replenat amb fracció vegetal triturada de la pròpia instal·lació. Les tasques a realitzar en aquesta intervenció serien:

A continuació es mostra una imatge del paviment a :

- Retirada del material triturat
- Tall, picat i retirada del paviment de formigó
- Sanejar la sub-base
- Col·locació de sub-base nova
- Execució paviment de formigó de 25cm de gruix
