## ANÀLISI I DETERMINACIÓ DE LES CAUSES DE LES LESIONS I PATOLOGIES EXISTENTS EN LA COBERTA DEL PAVELLÓ XAVIER BALLBER DE CERVELLÓ

Expedient SSGG/CC/UPO/47/2021

**CLIENT:  
AJUNTAMENT DE CERVELLÓ**

**Barcelona, Octubre 2021**

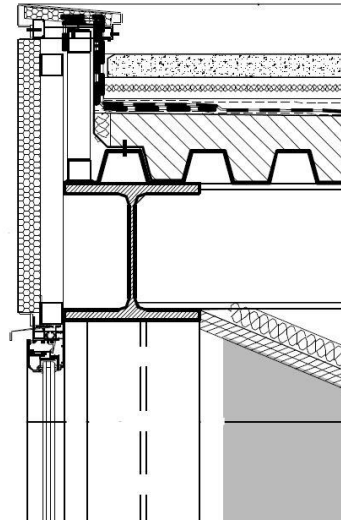
### CALA 1 (1 unitat)

Situació exterior: Part superior del **lluernari pel costat vidriat**, treure tot un mòdul de la xapa d'alumini que fa de tapa murs amb especial cura en el punt que fa referència a la junta entre dues xapes. Un cop s'hagi tret aquesta xapa s'haurà de veure quin sistema de fixació i d'impermeabilització hi ha entre la xapa d'alumini de revestiment vertical de façana i la xapa d'alumini de revestiment horitzontal que fa de tapa murs. Igualment s'haurà de veure quina mena d'aïllament tèrmic hi ha sota d'aquestes peces. Seguint una mica més avall haurem de veure com és la trobada entre la fusteria d'alumini, el vidre i la xapa metàl·lica que li fa de remat. Entenem que podria ser un dels probables punts d'entrada d'aigua, donat que en els vidres hi ha uns regalims importants que es troben alineats amb les juntes verticals de les xapes de revestiment.

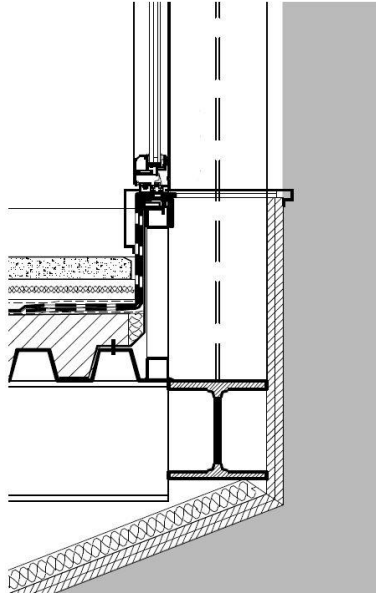
### **CALA 2 (1 unitat)**

Situació exterior i interior: Part inferior de les obertures dels **lluernaris**, trobada entre la perfil·laria de la finestra i el minvell de la coberta, veure fins a on arriba la membrana impermeable i com està agafada al parament vertical. Detall constructiu d'entregues dels diferents perfils i materials d'acabats que es troben en aquest punt, juntes horitzontals i verticals...

Per l'interior es desmuntarà la part de fals sostre coincidint amb l'àmbit de la prova d'estanqueïtat per veure on es produeixen les entrades d'aigua.

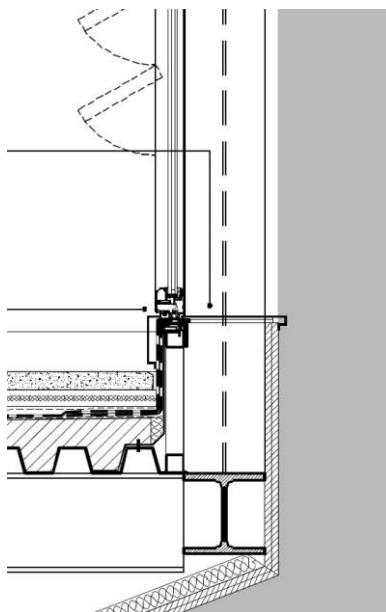
### **CALA 2' (1 unitat)**

Situació exterior i interior: Part inferior de les obertures dels **exutoris**, trobada entre la perfil·laria de l'exutori i el minvell de la coberta, veure fins a on arriba la membrana impermeable i com està agafada al parament vertical. Detall constructiu d'entregues dels diferents perfils i materials d'acabats que es troben en aquest punt, juntes horitzontals i verticals...

Per l'interior es desmuntarà la part de fals sostre coincidint amb l'àmbit de la prova d'estanqueïtat per veure on es produeixen les entrades d'aigua.

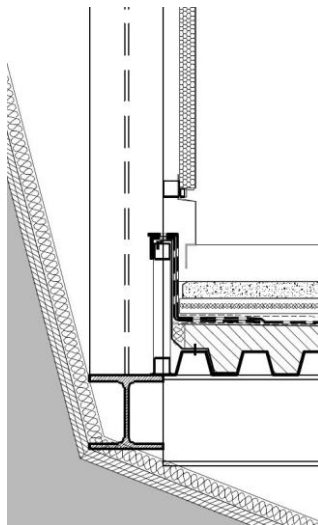
### CALA 4 (2 unitats)

Situació exterior i interior: Part inferior del lluernari pel costat de les **peces sandvitx d'alumini** treure tot un mòdul de la xapa d'alumini i veure com arriba a la part inferior i com fa la trobada amb la coberta plana, veure fins a on arriba la membrana impermeable i com està agafada al parament vertical. Detall constructiu d'entregues dels diferents perfils i materials d'acabats que es troben en aquest punt, juntes horitzontals i verticals...

Per l'interior es desmuntarà la part de fals sostre coincidint amb l'àmbit de la prova d'estanqueïtat per veure on es produeixen les entrades d'aigua.

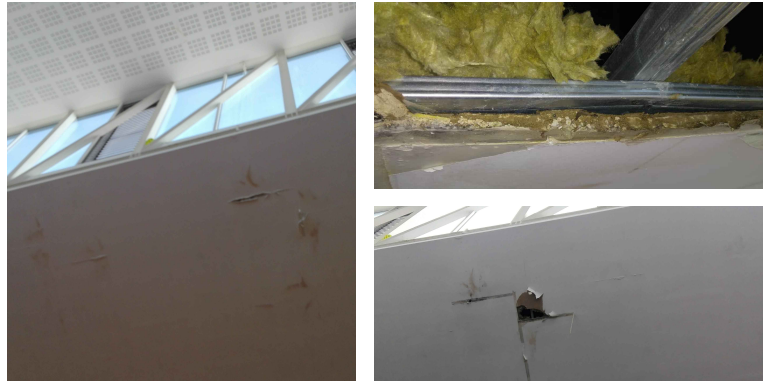
Cala 5

CALA PER LOCALITZAR ELS PUNTS D'ENTRADA D'AIGÜES PEL COSTAT VIDRIAT

ORIGEN DEL PROBLEMA:

- Entrada d'aigua pel costat vidriat del lluernari.

CONSEQUÈNCIA:

- Saturació d'aigua en el revestiment de cartró guix i de l'aïllament de llana de roca del seu interior.

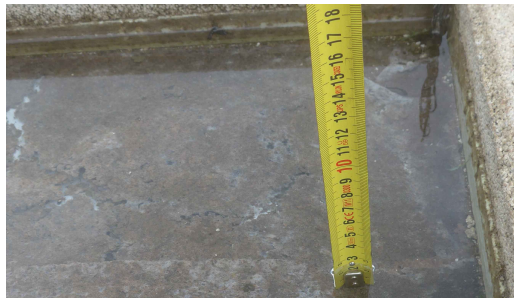
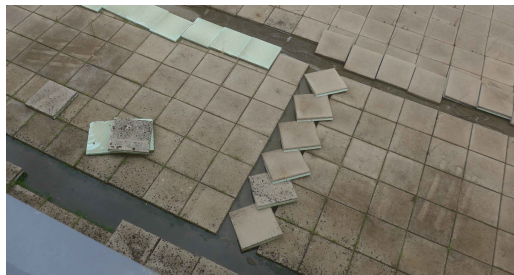
SITUACIÓ:

- Punt mig de les encavallades (sentit longitudinal)

ORIGEN DEL PROBLEMA:

- Deformació de l'estructura de les encavallades metàl·liques.

CONSEQUÈNCIA:

- Retenció d'aigua que no evacua en el centre de les cobertes.

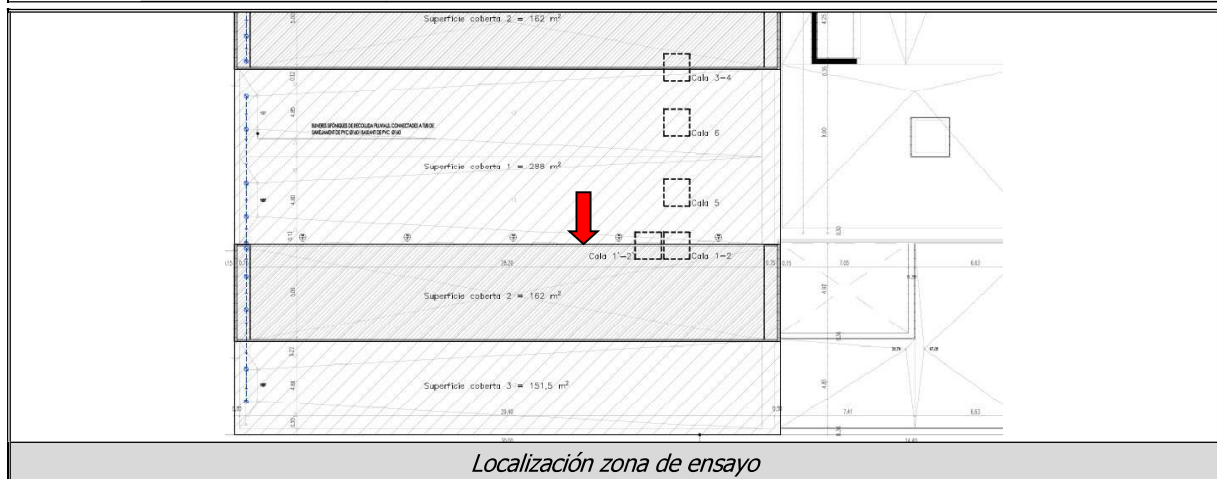
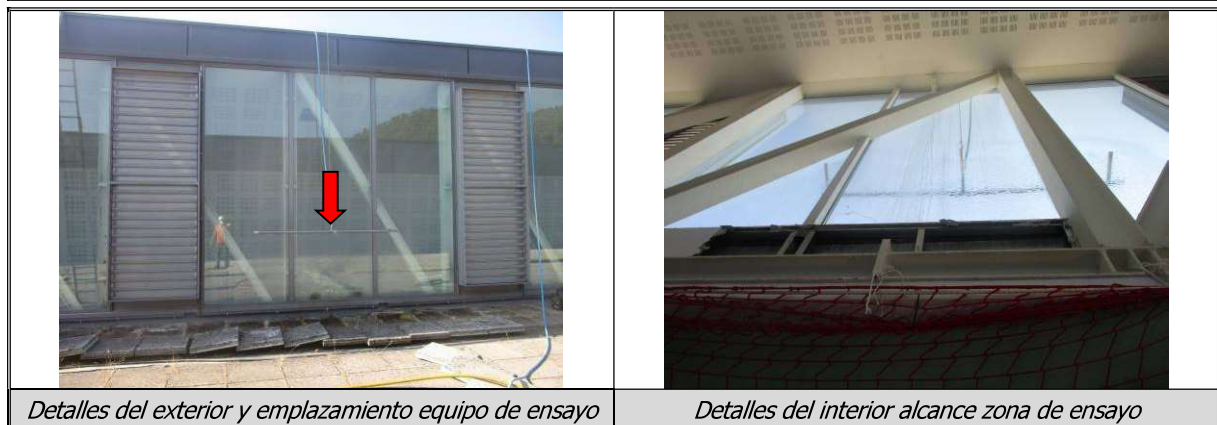
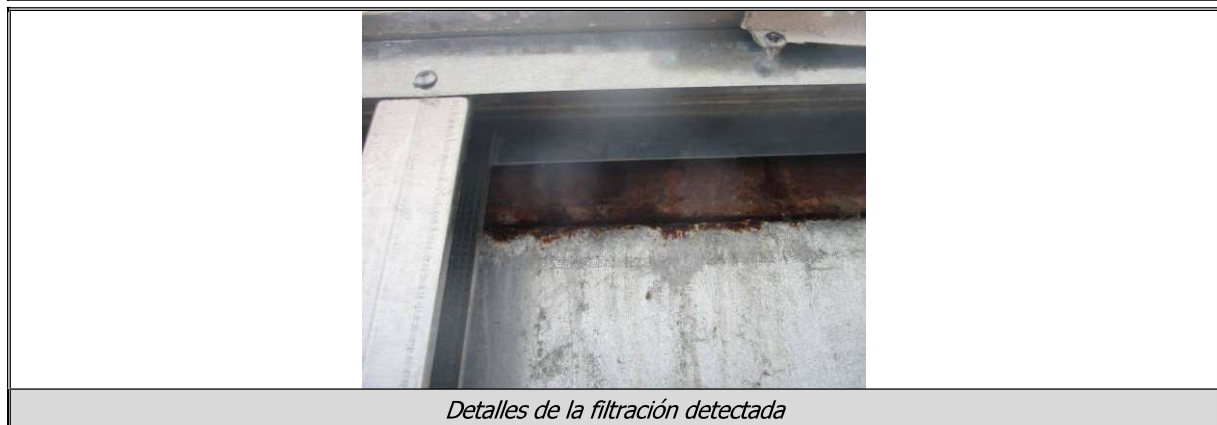
| PRUEBA<br><b>1.1</b> | UNIDAD DE ENSAYO: | LOCALIZACIÓN | EMPLAZAMIENTO EQUIPO DE ENSAYO |
|---|---|---|---|
| | OBSERVACIONES: | Se detectan filtraciones entre el módulo acristalado y la chapa metálica que hay dispuesta bajo éste. | |
| | RESULTADO: | <b>No Satisfactorio</b> | |

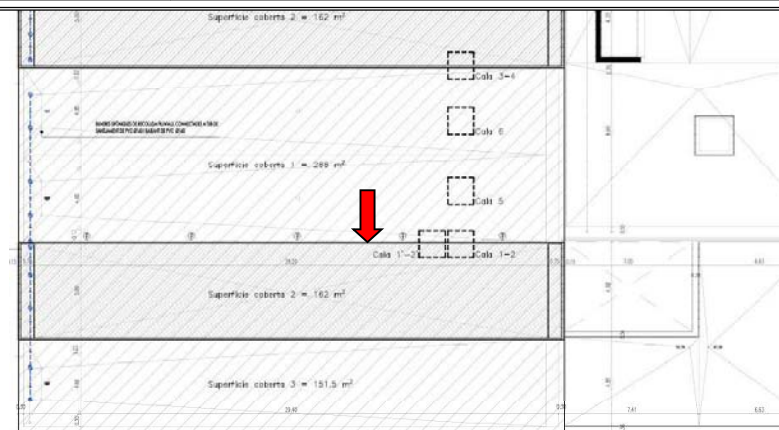
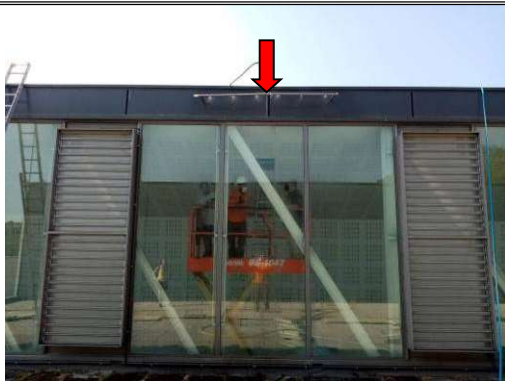
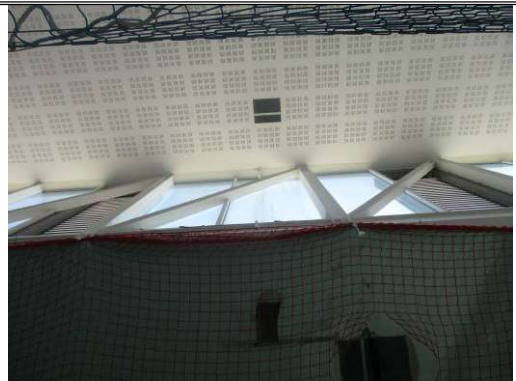
| PRUEBA<br><b>1.2</b> | UNIDAD DE ENSAYO: | LOCALIZACIÓN | EMPLAZAMIENTO EQUIPO DE ENSAYO |
|---|---|---|---|
| | OBSERVACIONES: | Se repiten las mismas filtraciones (Prueba 1.1) entre el módulo acristalado y la chapa metálica que hay dispuesta bajo éste. | |
| | RESULTADO: | <b>No Satisfactorio</b> | |

*Detalles de localización detectada*

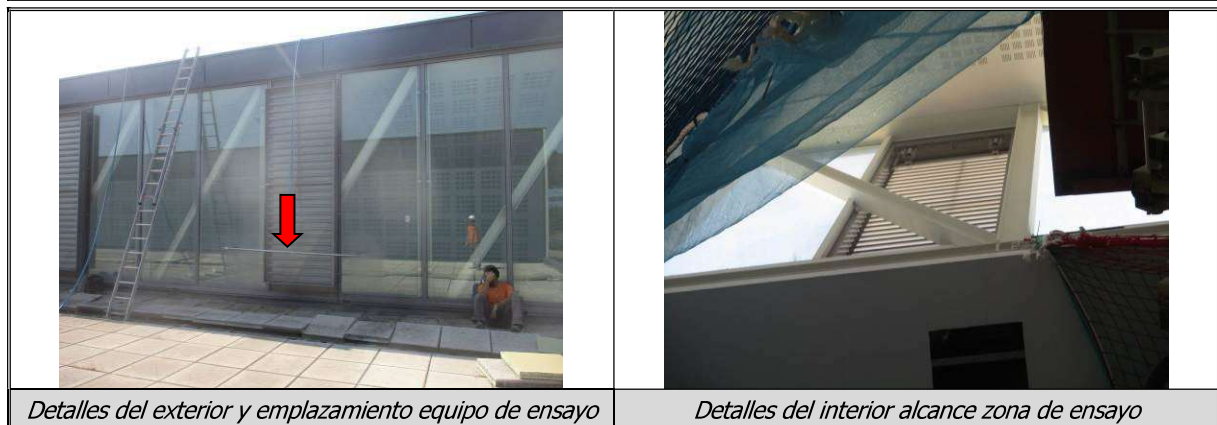
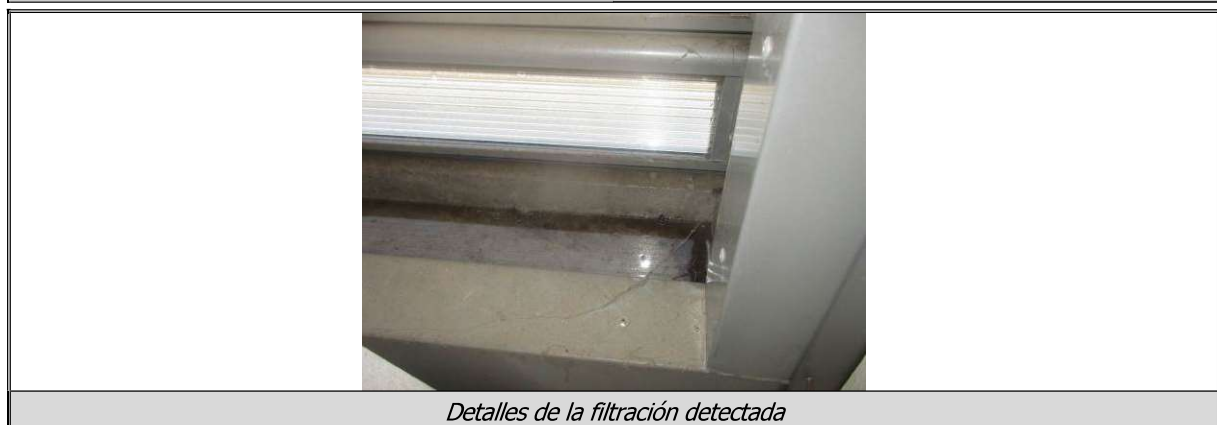
| PRUEBA<br>2.1 | UNIDAD DE ENSAYO: | LOCALIZACIÓN | EMPLAZAMIENTO EQUIPO DE ENSAYO |
|---|---|---|---|
| | OBSERVACIONES: | Se detectan filtraciones por la parte inferior del exutorio. | |
| | RESULTADO: | <b>No Satisfactorio</b> | |
