# PLA D'USOS DEL CASAL DE BARRI PONT VELL/TIANA

Carretera de l'Estació, núm. 8 RIPOLLET

Serveis Integrals MACSER, SL  
febrer del 2021

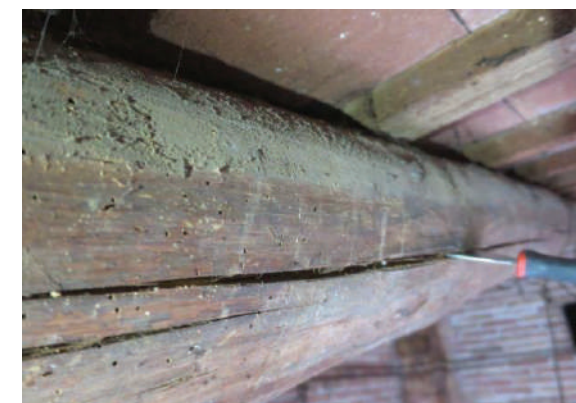
Aquests defectes són, bàsicament, clivelles, com es pot observar a la Figura 2.1 i a la Figura 2.2, i fenedures com la que es presenta a la Figura 2.3.

Figura 2.1 Bigueta de fusta del sostre de la planta primera amb una clivella significativa en el pla inclinat.

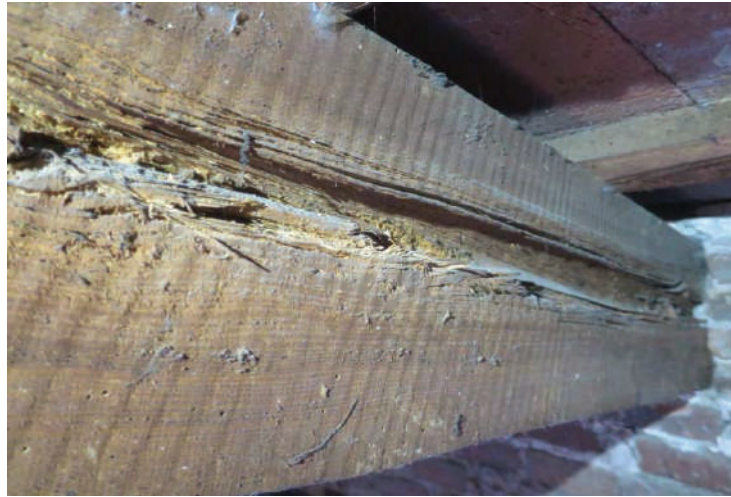
**Figura 2.3** Fenedura central present a la biga del sostre de la planta primera.

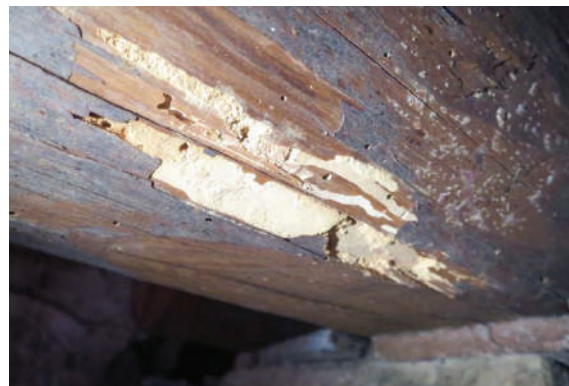
**Figura 2.4** Degradació superficial de la biga del sostre de la planta primera causada per corcs de gran mida.

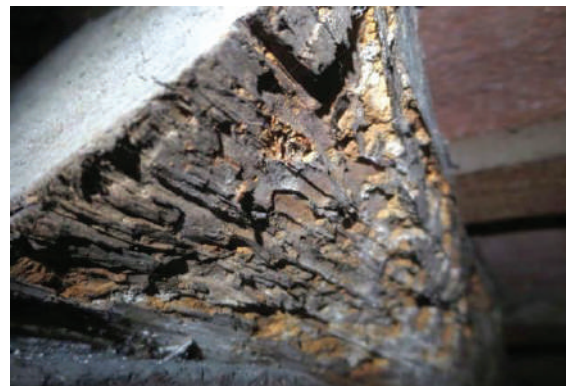
**Figura 2.5** Degradació superficial de la biga del sostre de la planta primera causada per corcs de gran mida.

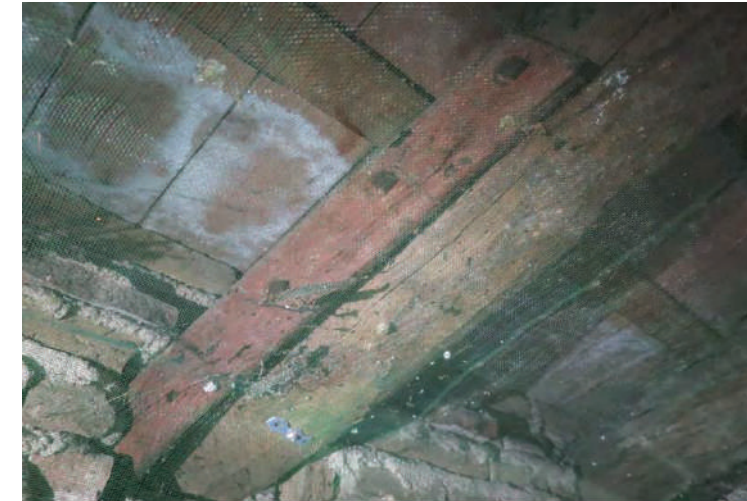
**Figura 2.6** Degradació causada per fongs de podriment d'una biga del sostre de la planta primera.

El fong de podriment es troba en zones que tenen una humitat més elevada, com poden ser els espais poc ventilats tancats pels falsos sostres, els encastaments de l'estructura a les parets o llocs on es produeixen o s'han produït filtracions (bigues de sota de les cobertes, zones properes als baixants o canalons de desguàs, etc.). A més, s'observa com en el sostre de la planta primera el tauler de la coberta té o ha tingut filtracions d'aigua degut al seu mal estat i això ha provocat que diverses rajoles estiguin despreses o hagin caigut, fet que ajuda a l'aparició del fong. A la Figura 3.1 es mostra el fong visible al sostre d'una de les habitacions de la planta primera. Com s'ha comentat, el fong ha estat provocat per filtracions que hi ha hagut a través d'un forat en la coberta, que es mostra a la Figura 3.2.

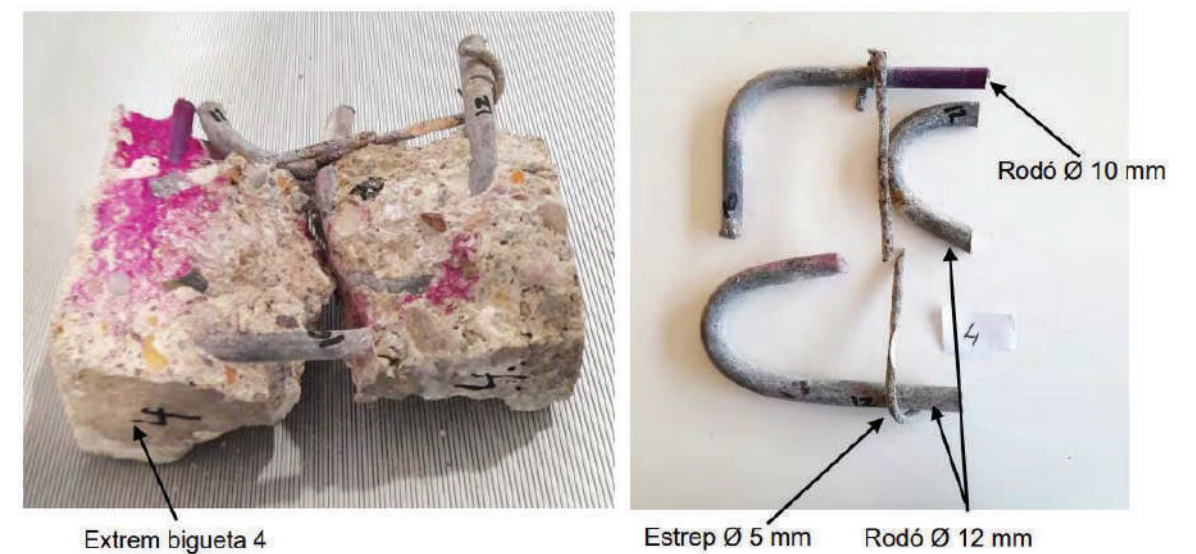
L'estudi de les biguetes de formigó presents en el sostre del cos D s'ha basat en un assaig de 6 fragments de bigueta prefabricada. Aquests assaigs han determinat que no s'observen patologies rellevants, únicament conclouen que els estreps de l'armadura presenten inicis de corrosió superficial. A la Figura 2.13 es mostra un dels fragments assajats i l'armadura present, on es pot comprovar la corrosió superficial que pateix l'estrep.

**Figura 2.13** Fragment de la bigueta l'armadura present en aquesta.

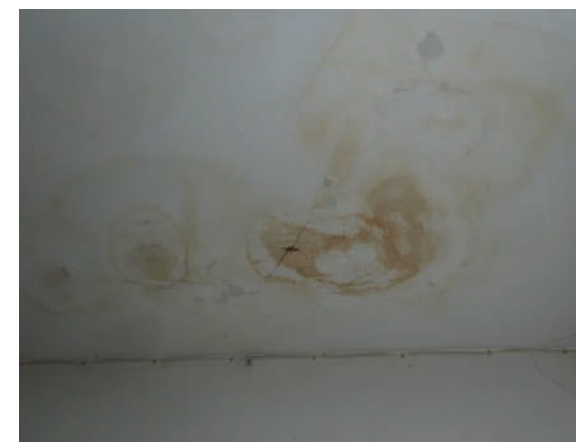
**Figura 3.1** Humitat present en el sostre de la planta primera, provocada per filtracions de la coberta.

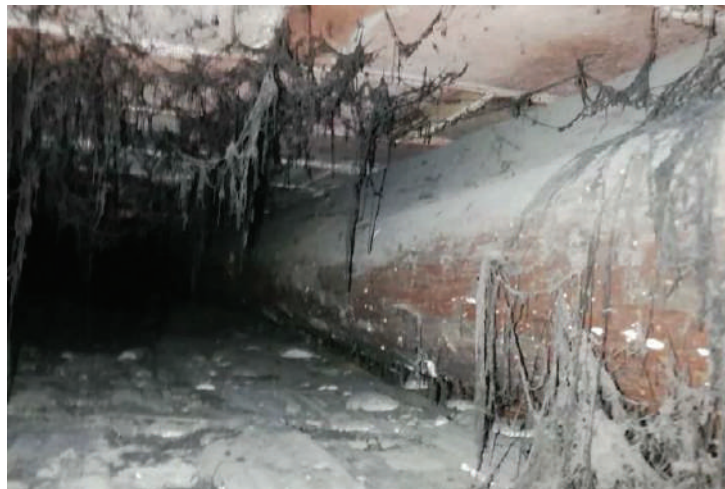
**Figura 3.1** Element ocult pel cel ras del sostre de la planta baixa.

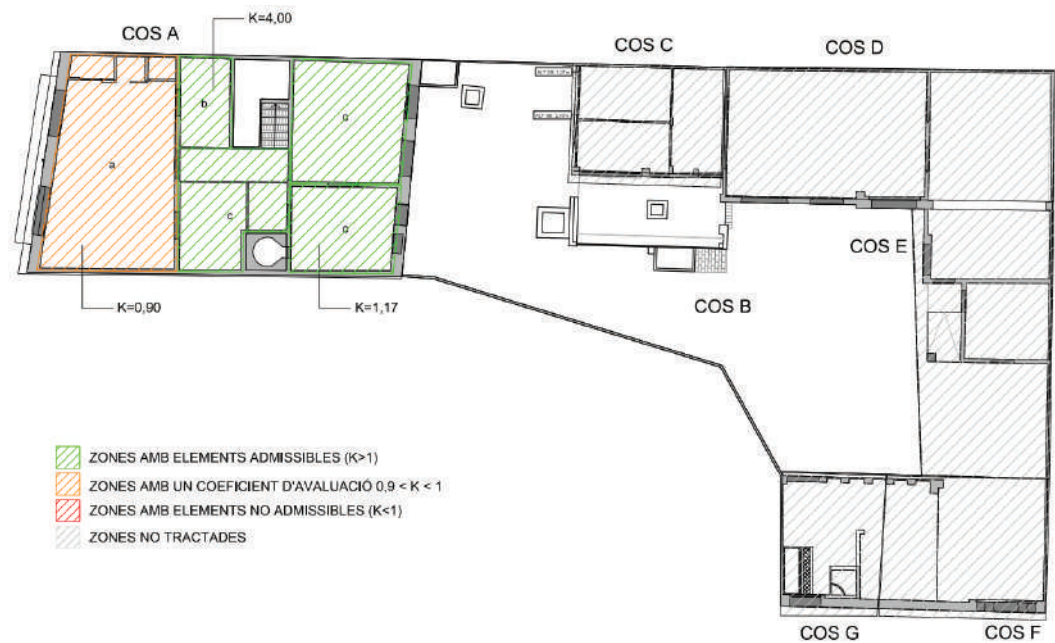
Figura 5.1 Coeficients *K* dels sostres de la planta baixa.

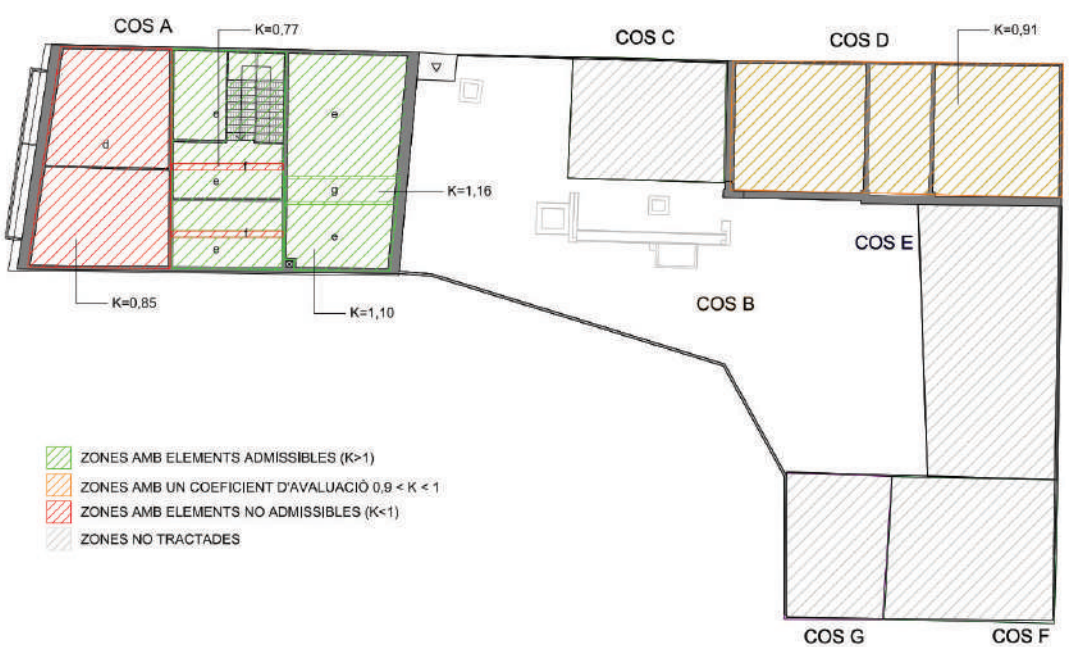
Figura 5.2 Coeficients *K* dels sostres de la planta primera.

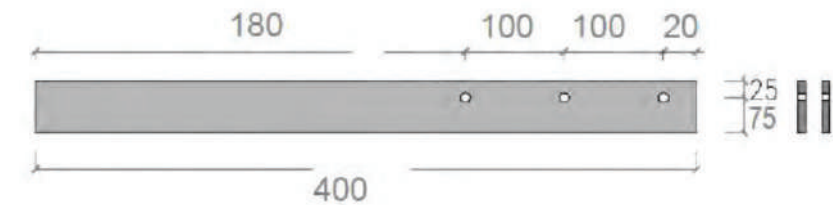
**Figura 5.5** Comentari d'avertència de la patologia per degradació de fins a 20 cm a la biga en qüestió.

- Pel que fa als elements amb un abast de degradació de fins a 20 cm és necessari la col·locació d'una platina de 400x100x10 amb forats segons el detall per reforçar l'extrem malmès per la degradació. El comentari referent a aquesta lesió es pot veure a l'ANNEX III i es mostra a la Figura 5.5. En aquest cas la intervenció s'ha de realitzar a l'extrem nord-oest de les bigues tractades que s'indiquen com els elements P1A1, P1A3, P1A5 i P1A9a la Figura 5.3.

**Figura 5.6** Representació de la platina que es pot col·locar a cada element amb la patologia de degradació.

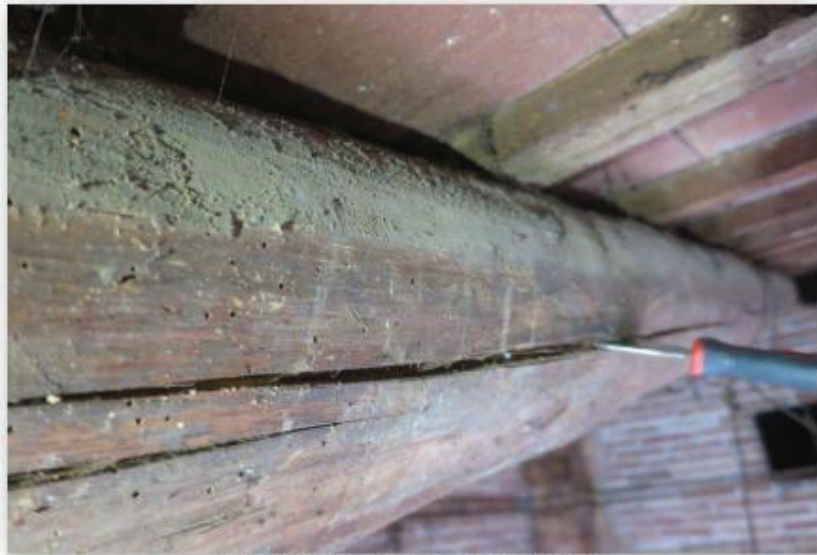
Sostre de la planta 1 (P1). Element P1C2. Imatge 376  
Clivells significatius en el pla inclinat

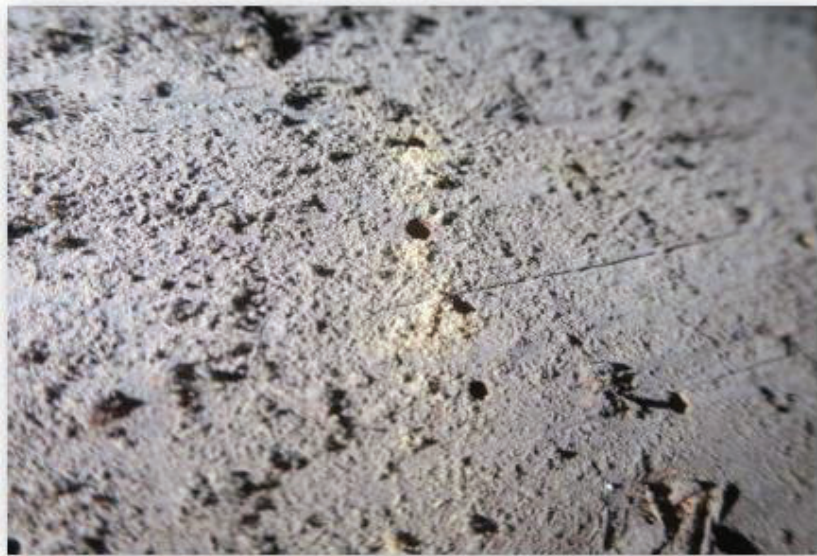
Sostre de la planta 1 (P1). Element P1C4. Imatge 379  
Forats de sortida de corcs de petita grossària  
Serradures produïdes per la sortida de corcs adults

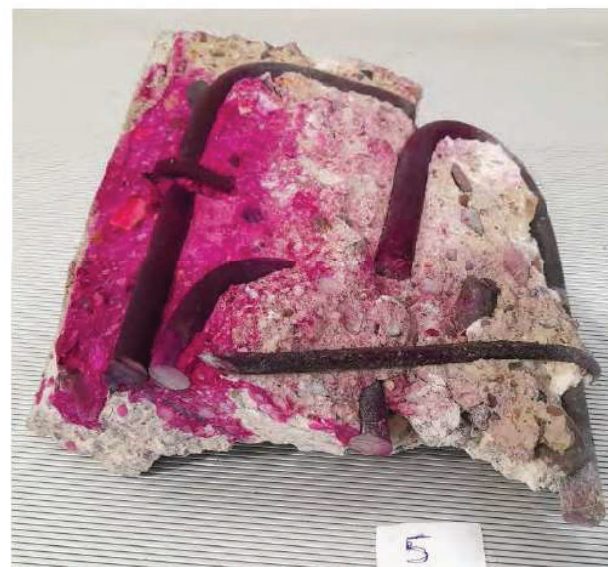
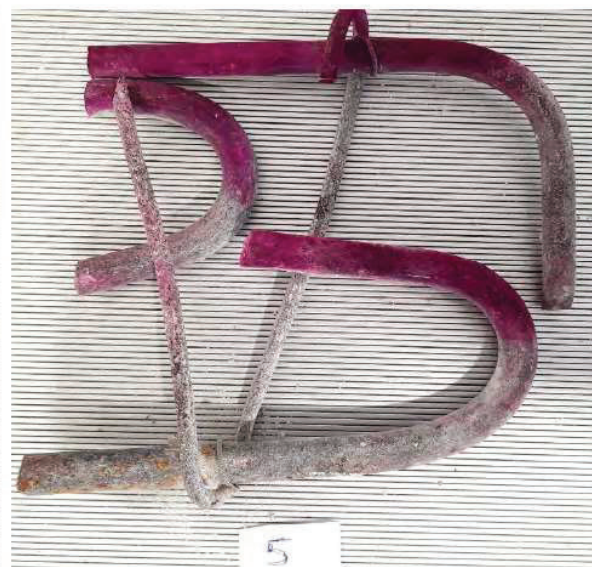
Els rodons de 10 i 12 mm es troben en bon estat, mentre que l'estrep presenta inici de corrosió superficial.
