INFORME TÈCNIC SOBRE L'ESTAT ACTUAL DE LA PARCEL·LA B15-M01b/4

ÀREA: INFRAESTRUCTURES, ENERGIA I ECONOMIA CIRCULAR

DEPARTAMENT: INFRAESTRUCTURES

DATA: 21 de novembre de 2025

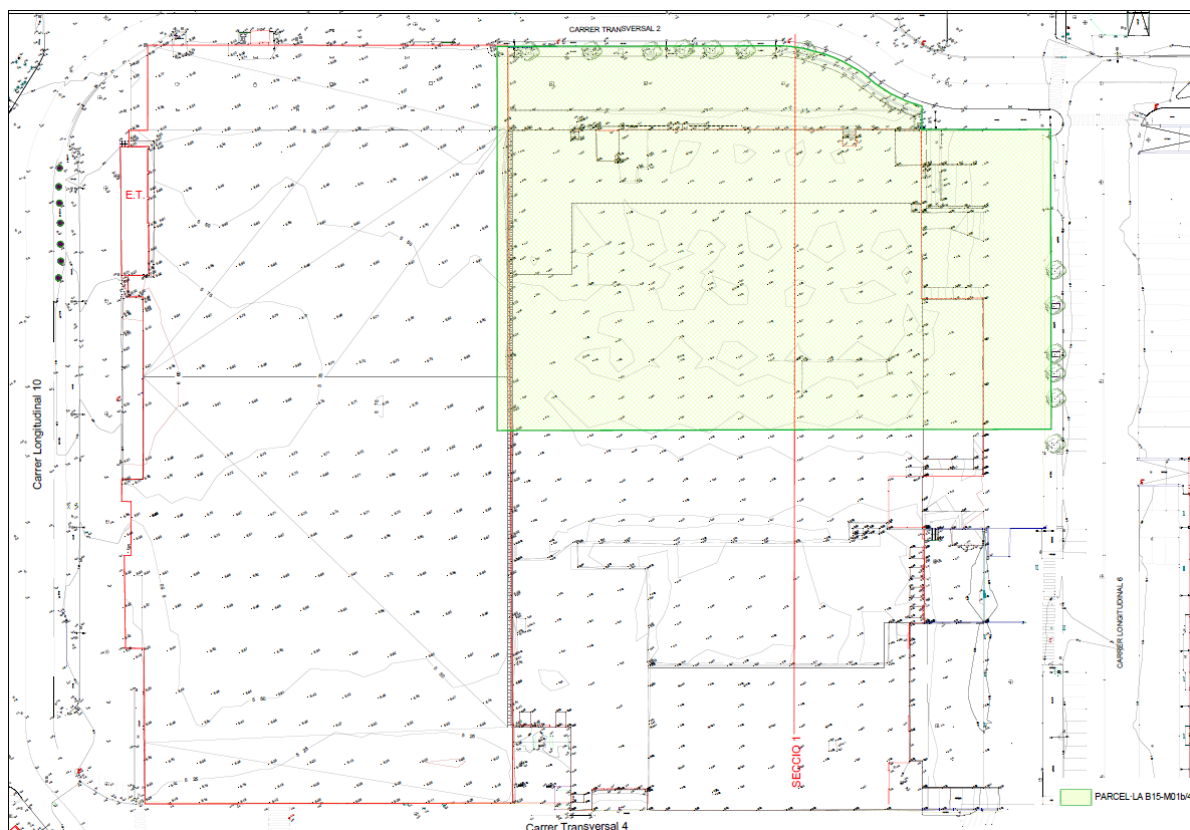
Plànol topogràfic de l'Antic Escorxador

Tota la plataforma està coberta superiorment pels materials corresponents als antics paviments de planta baixa, diferents en cada zona. En general, el paviment de l'estabulari és una solera de formigó, però amb diferents gruixos, acabats, nivells pendents. L'edifici amb façana a T2, presenta varietat de paviments, continus i enrajolats.

El paviment a la zona d'urbanització, sota moll, tampoc és uniforme. Hi ha zones amb llambordes, soleres de formigó i asfalt més a prop al vial.

En quant al gruix i a la composició del paviment no es disposa d'informació concreta, més encara tenint en consideració que es van fer diferents reformes al llarg de la seva vida

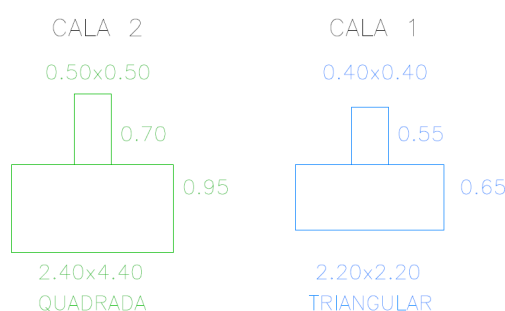
Seccions tretes de les cales a les zones Cala 1 (Estabulari) i Cala 2 (Escorxador)

Per altra banda, tenim les cales que es van fer un cop enderrocats els edificis. En concret a la zona majoritària d'estabulació es va fer la cala 1. A on es va trobar un encep triangular, corresponent habitualment a 3 pilots, sense jàsseres de connexió amb altres enceps. A la zona de l'Escorxador, cala 2, es van trobar enceps quadrats, corresponents a 4 pilots. De la zona dels edificis del carrer T2, no es té cap cala.

Per tant, la informació provinent de les dues fonts, plànols i cales, no és coincident. S'ha considerat que les cales poden ser més representatives de la realitat, tenint en consideració tant el que es va trobar a altres punts del solar i que l'estructura es repetitiva, per tant el tipus de fonament no hauria de variar gaire. Així, a partir de la informació tret de les cales i seguint la retícula estructural, s'ha extrapolat a tota l'àmbit de l'estabulari el trobat a la cala 1 i de l'escorxador la cala 2 s'ha generat un nou plànol de fonaments, per orientar com pot ser aquesta fonamentació amb aquest criteri. S'insisteix en que es tracta simplement d'una orientació, en cas de complir-se la hipòtesi de que el tipus de fonament trobat a la cala sigui extensió a la resta de l'àmbit.

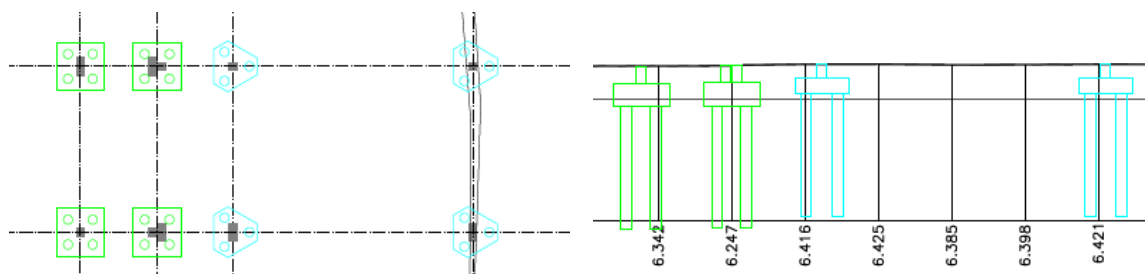
Esquema aproximatiu de la fonamentació en base a la informació disponible. Planta i secció

Cal considerar que no es van fer cales als edificis administratius de la façana T2, per tant, aquesta hipòtesi, és la que menys consistència té.

Per tot l'indicat, s'entén que la representació als plànols de fonamentació tingui únicament una funció orientativa.

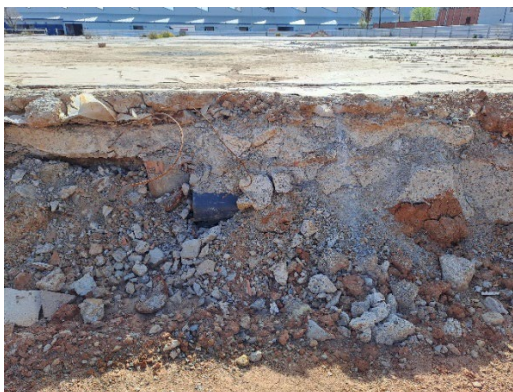
Secció de la plataforma a un altra zona de l'Escorxador

La resta del volum que omple aquesta plataforma és terra de reblert compactada, però també es pot haver empleat per aquesta finalitat runes de tot tipus, tant provinents de la pròpia construcció de l'edifici com de les obres de reforma portades a terme al llarg del temps.
